Edificio denominato “Lascito Aielli”

Via Don Selva, 14 – Somma Lombardo (VA)

Cod. R21103

Relazione Fattibilità Economica

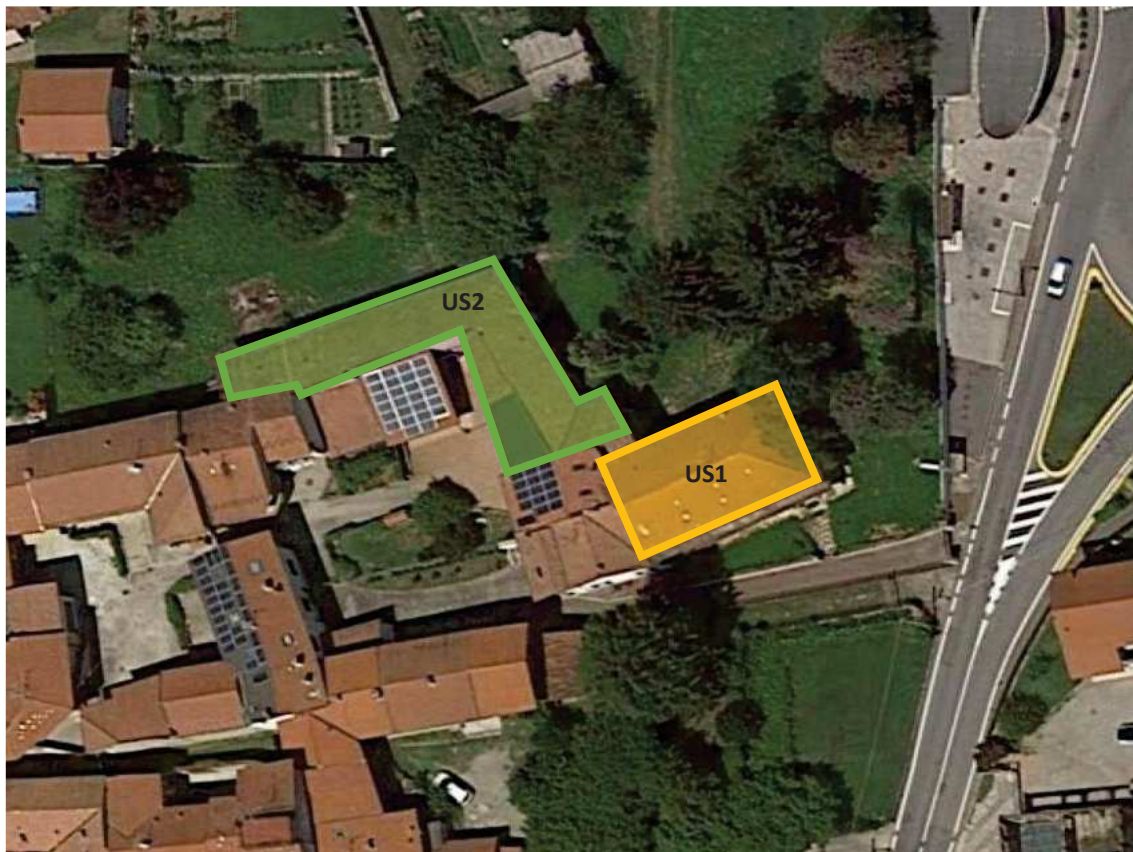
Sulla base degli approfondimenti eseguiti in fase di indagine e grazie alla ricostruzione morfologico-evolutiva del manufatto sono state individuate due Unità Strutturali, evidenziate nelle immagini sottostanti.

Foto 2 - Suddivisione dell'edificio in Unità Strutturali (US1 in giallo, US2 in verde).
