MESSA IN SICUREZZA E RIQUALIFICAZIONE STRUTTURALE EDIFICIO SCUOLA DELL'INFANZIA, AMBULATORIO MEDICO, ARCHIVIO E SEDE ASSOCIAZIONI

PROGETTO ESECUTIVO

Categoria: GENERALE		N. Documento: 02	
Oggetto: RELAZIONE GENERALE		Commissa: L23.449	
File: L23.449.ES.GE.00A.01	Scala: -	Fase: ES	Elaborato: GE.00A
Redatto: M.G.	Verificato: M.G.	Approvato: E.R.	Foglio: -
			Revisione: 01

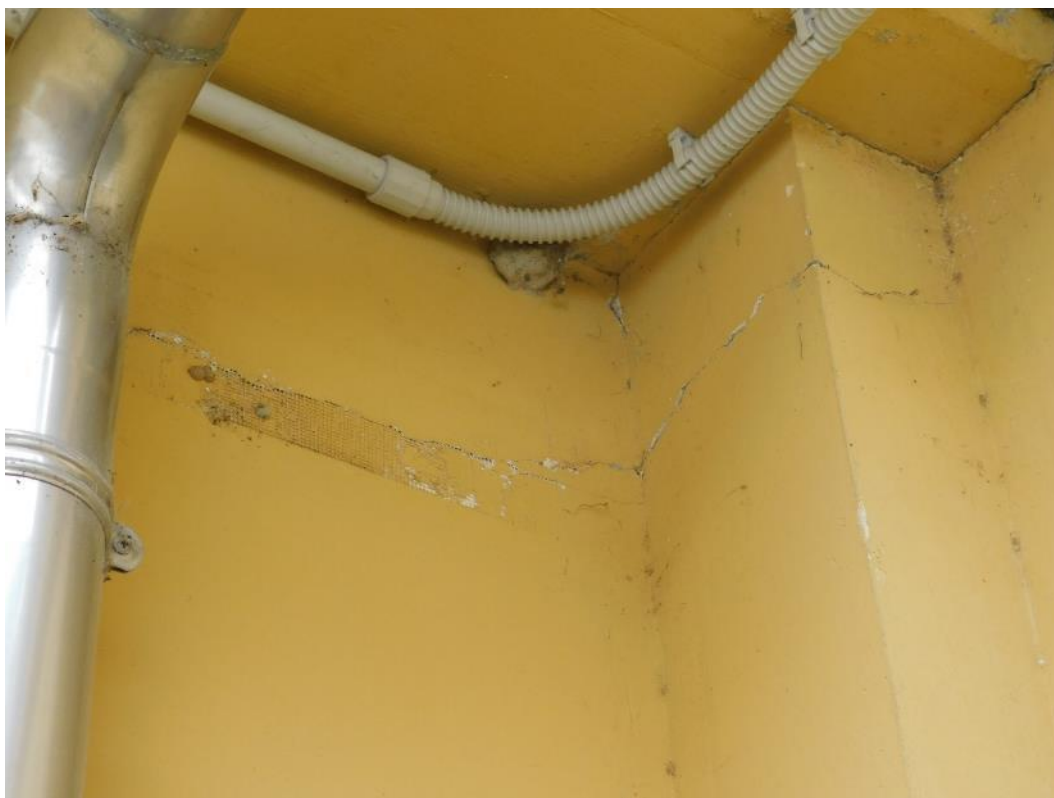
Fig. 8. Vista ravvicinata lesione sub-orizzontale

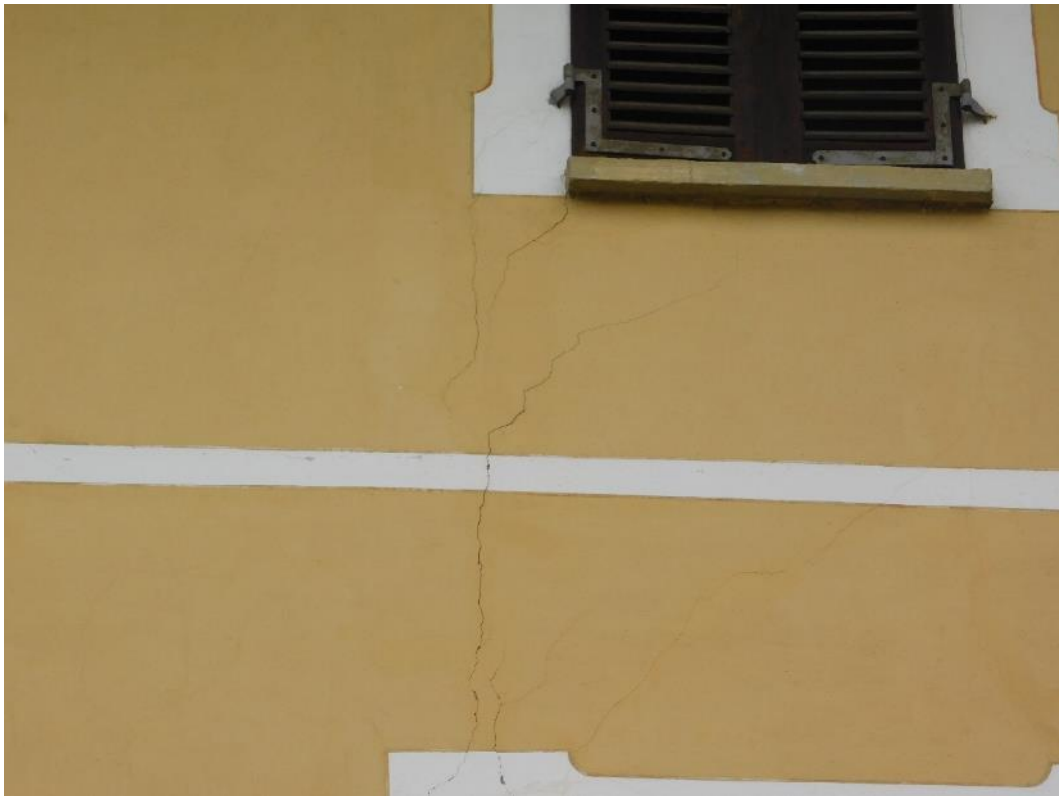
Fig. 10. Vista lesione verticale piano primo

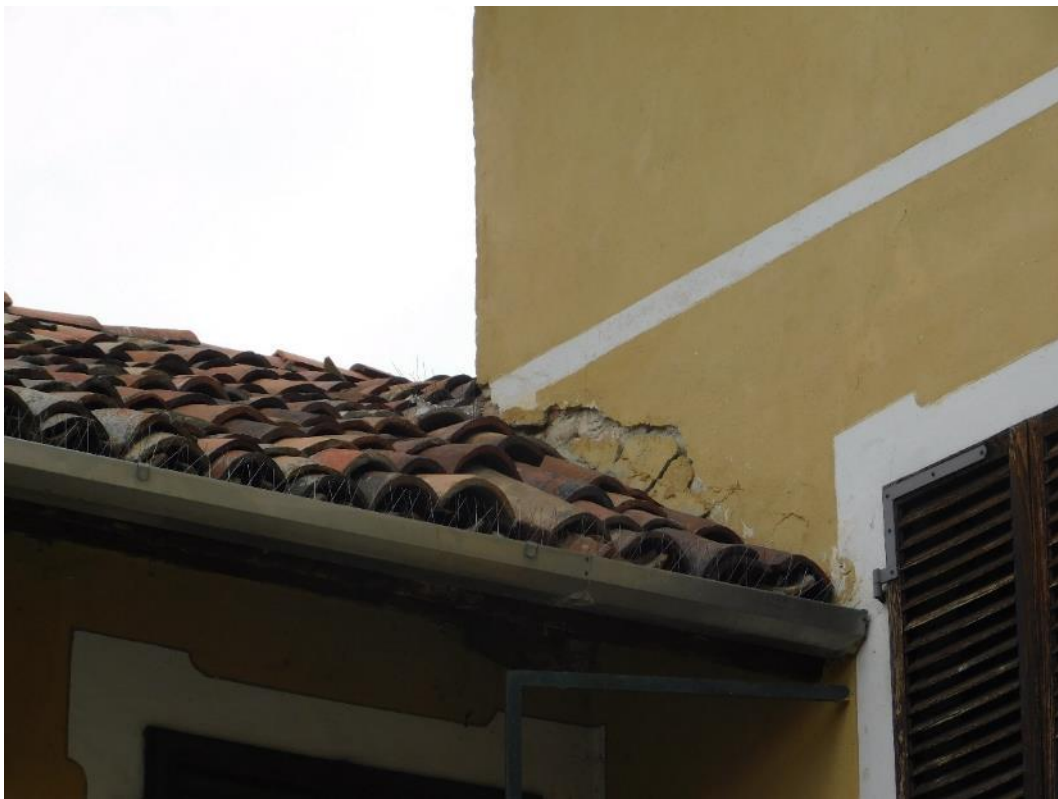
Fig. 11. Vista ravvicinata lesione

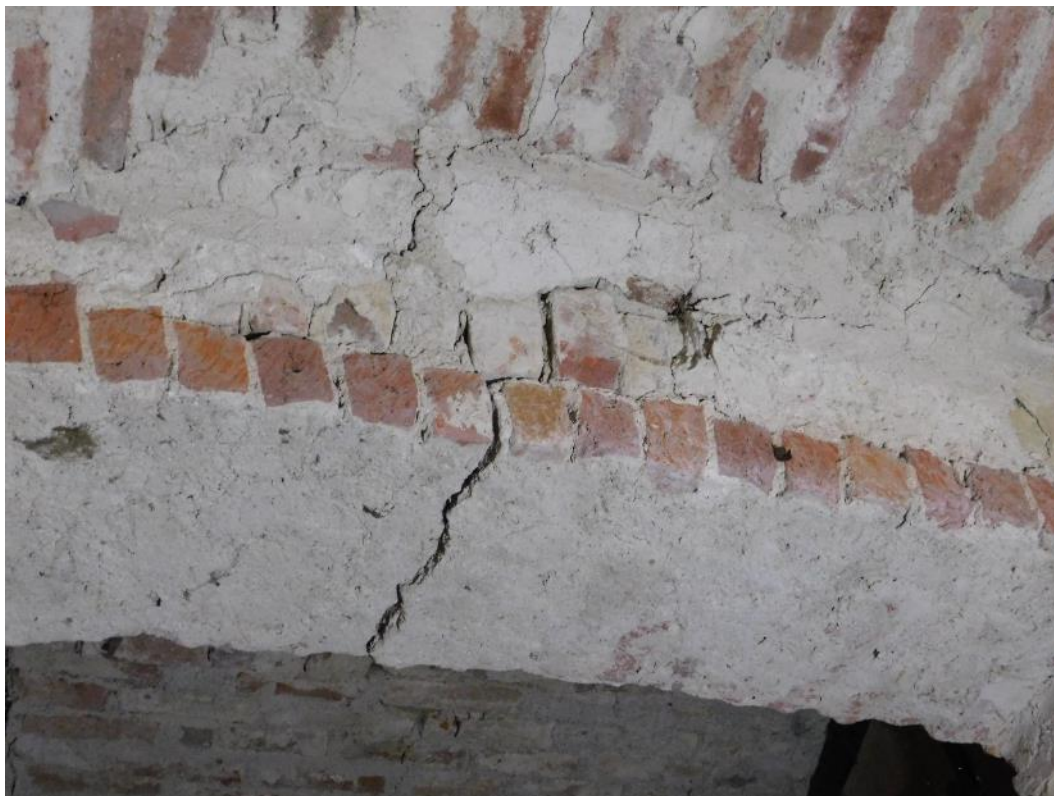
Fig. 13. Vista lesione architrave in muratura

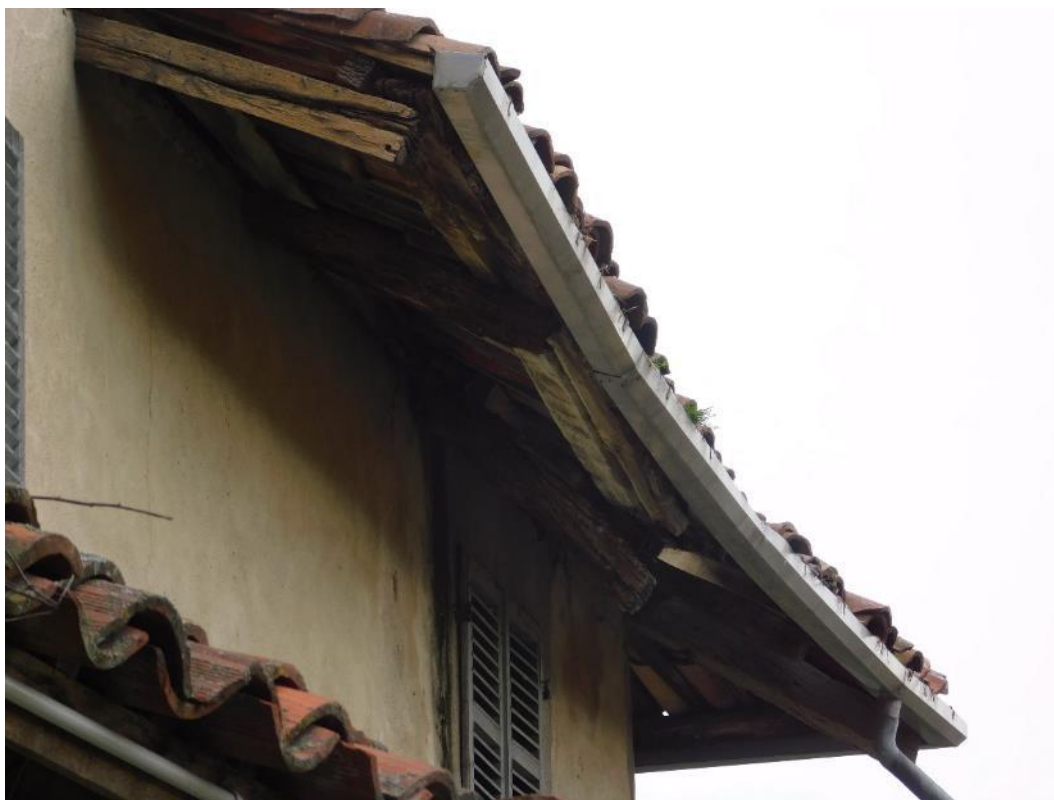
Fig. 14. Vista ammaloramento copertura in legno fabbricato B

- Rimozione di ganci, staffe, canali di gronda e tubi di discesa;
- Rimozione manto di copertura;
- Rimozione di piccola, media e grossa orditura di tetto alla piemontese;
- Fornitura e posa in opera di grossa, media e piccola orditura;
- Posa di nuova capriata;
- Fornitura e posa in opera di copertura in coppi;
- Posa di ganci, staffe, canali di gronda e tubi di discesa;
- Posa di sistema linea vita.

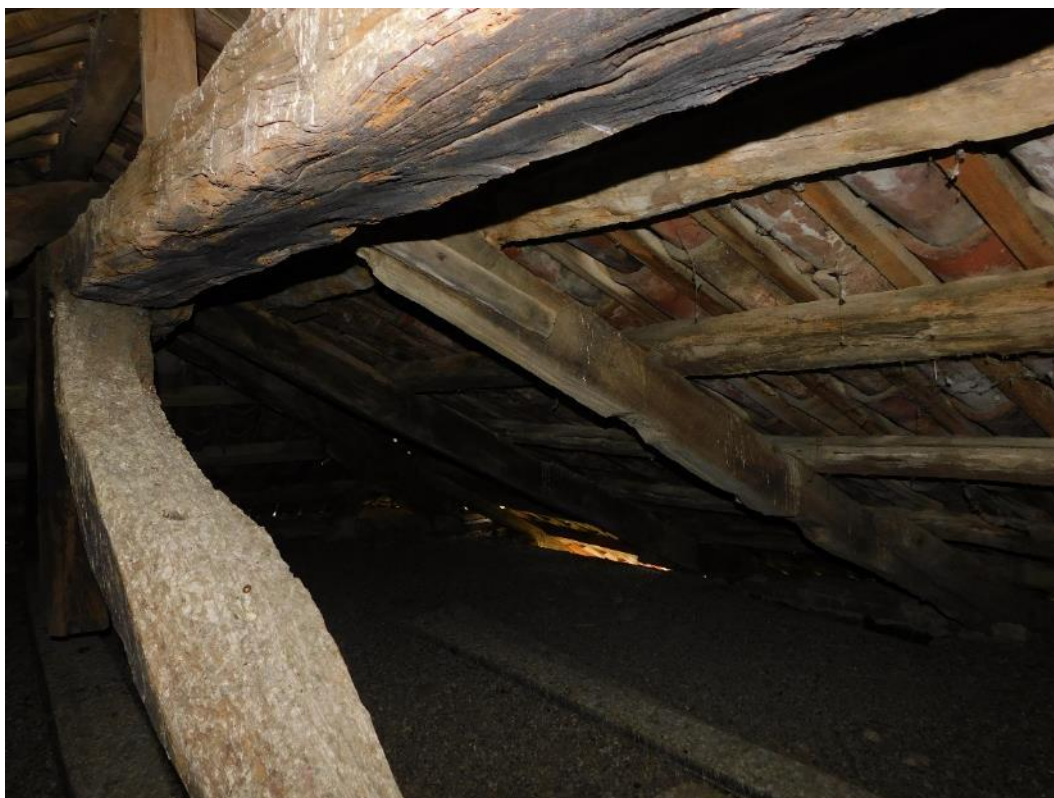
Fig. 15. Vista ammaloramento copertura in legno fabbricato B
