MESSA IN SICUREZZA E RIQUALIFICAZIONE STRUTTURALE EDIFICIO SCUOLA DELL'INFANZIA, AMBULATORIO MEDICO, ARCHIVIO E SEDE ASSOCIAZIONI

PROGETTO ESECUTIVO

Categoria: GENERALE		N. Documento: 03	
Oggetto: DOCUMENTAZIONE FOTOGRAFICA		Commissa: L23.449	
File: L23.449.ES.GE.00B.01	Scala: -	Fase: ES	Elaborato: GE.00B
Redatto: M.G.	Verificato: M.G.	Approvato: E.R.	Foglio: -
		Revisione: 01

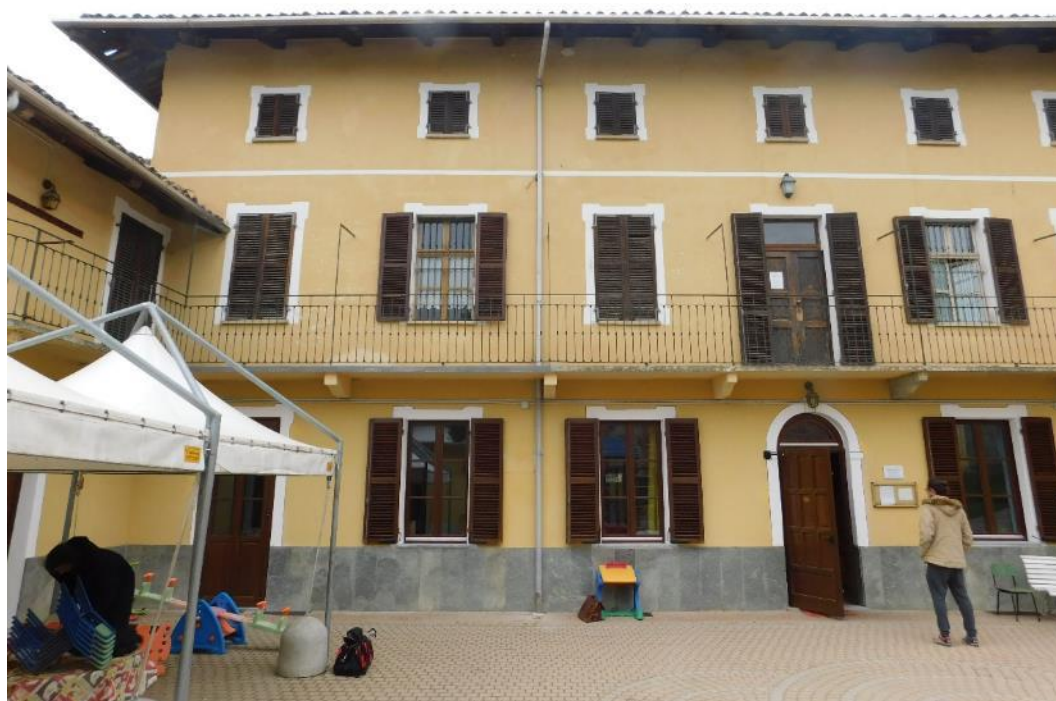
Foto 1 – Vista lato cortile, prospetto Est

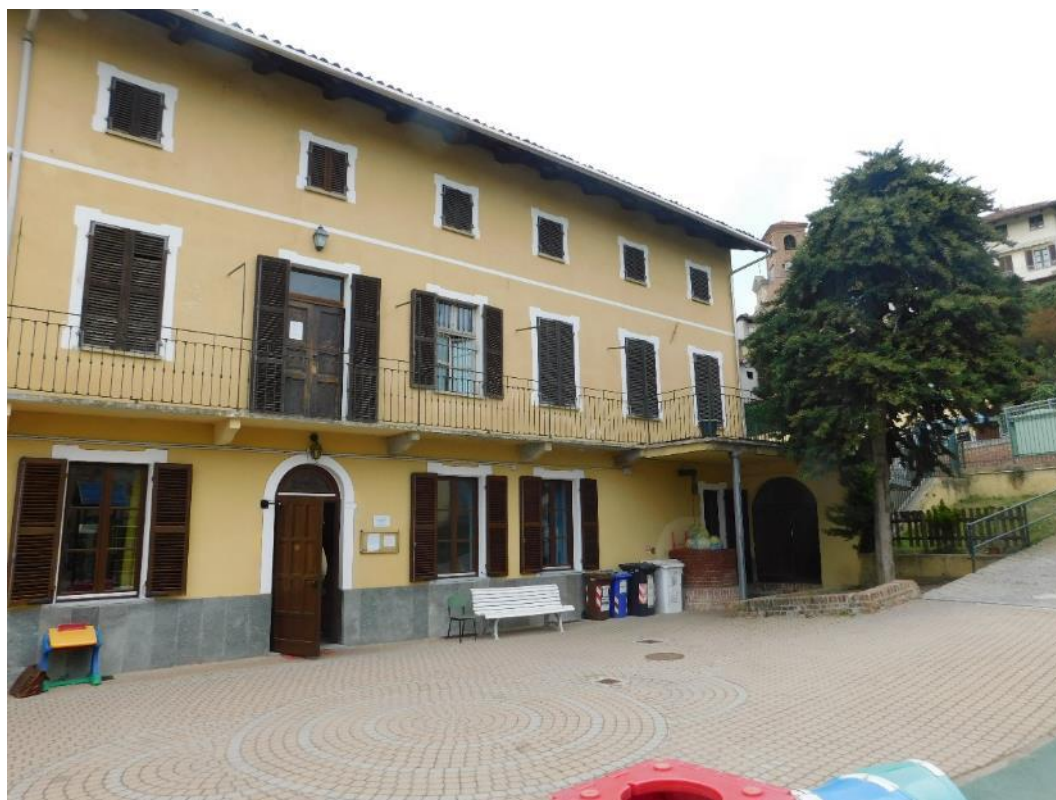
Foto 2 – Vista lato cortile, prospetto Est

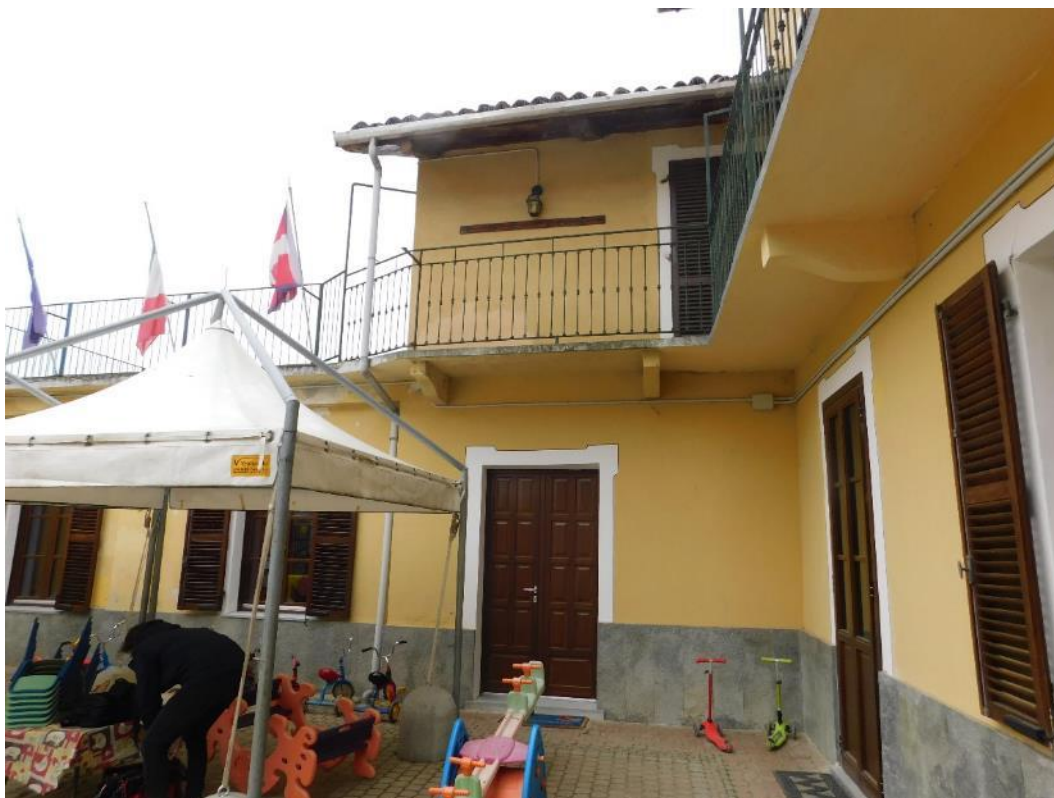
Foto 3 – Vista lato cortile, prospetto Nord

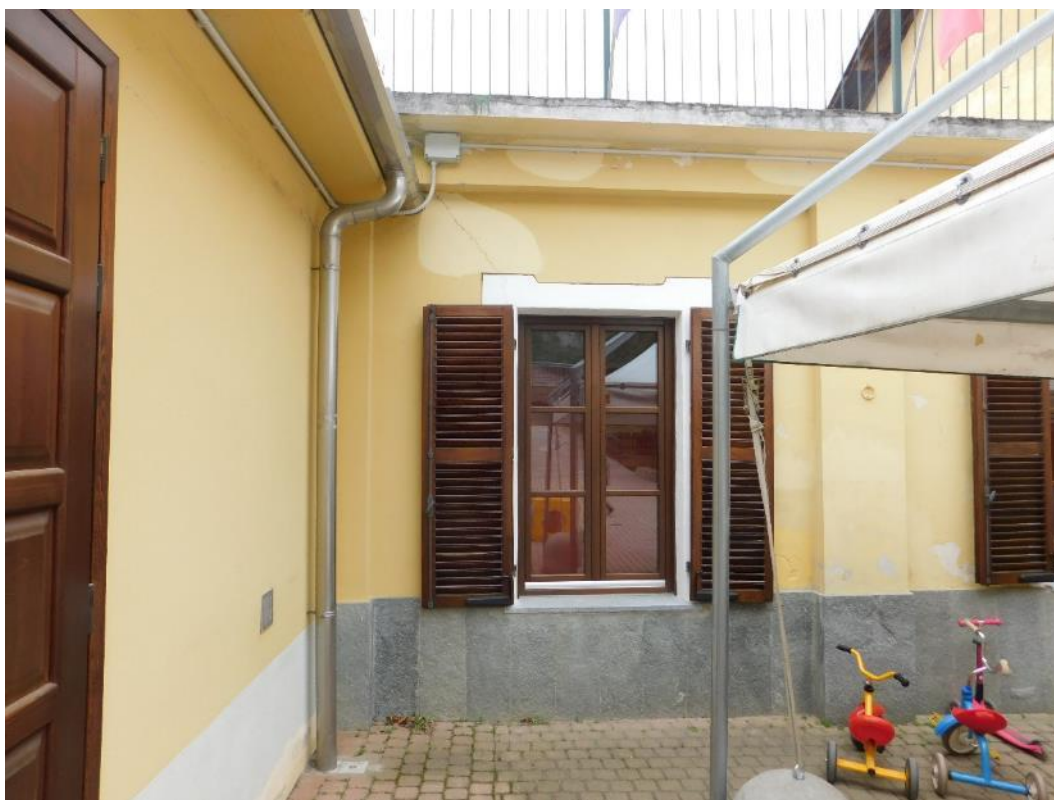
Foto 4 – Vista lato cortile, prospetto Nord

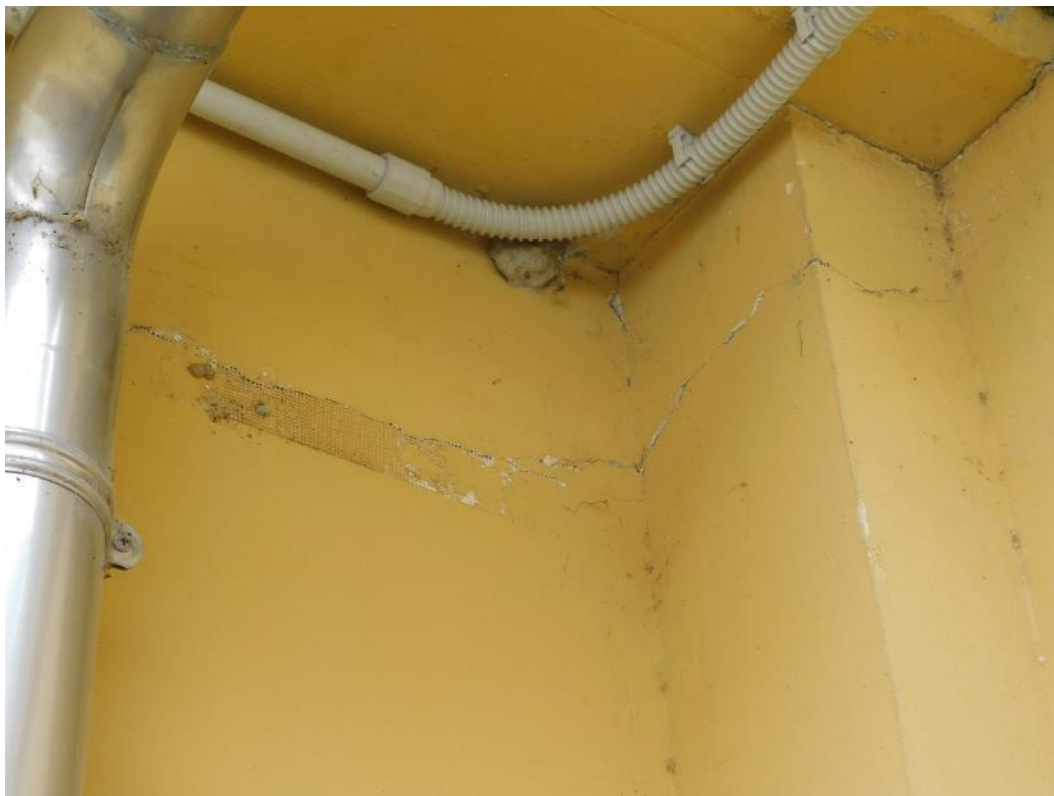
Foto 5 – Vista ravvicinata lesione sub-orizzontale

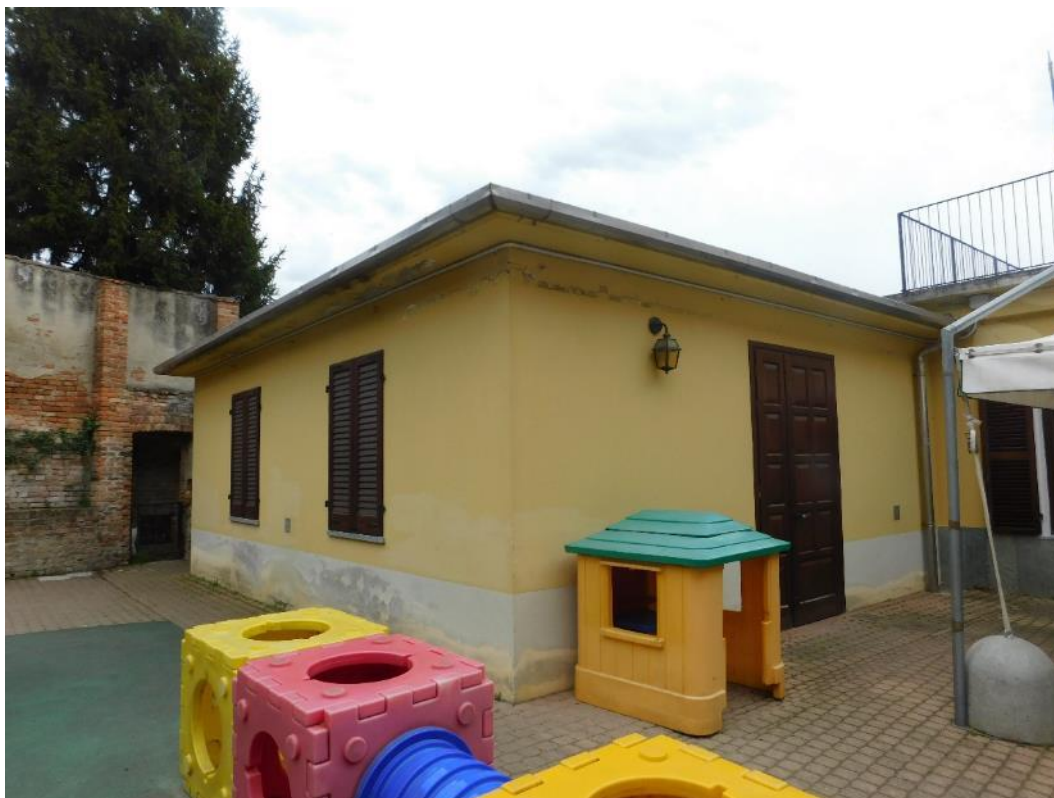
Foto 6 – Vista fabbricato C

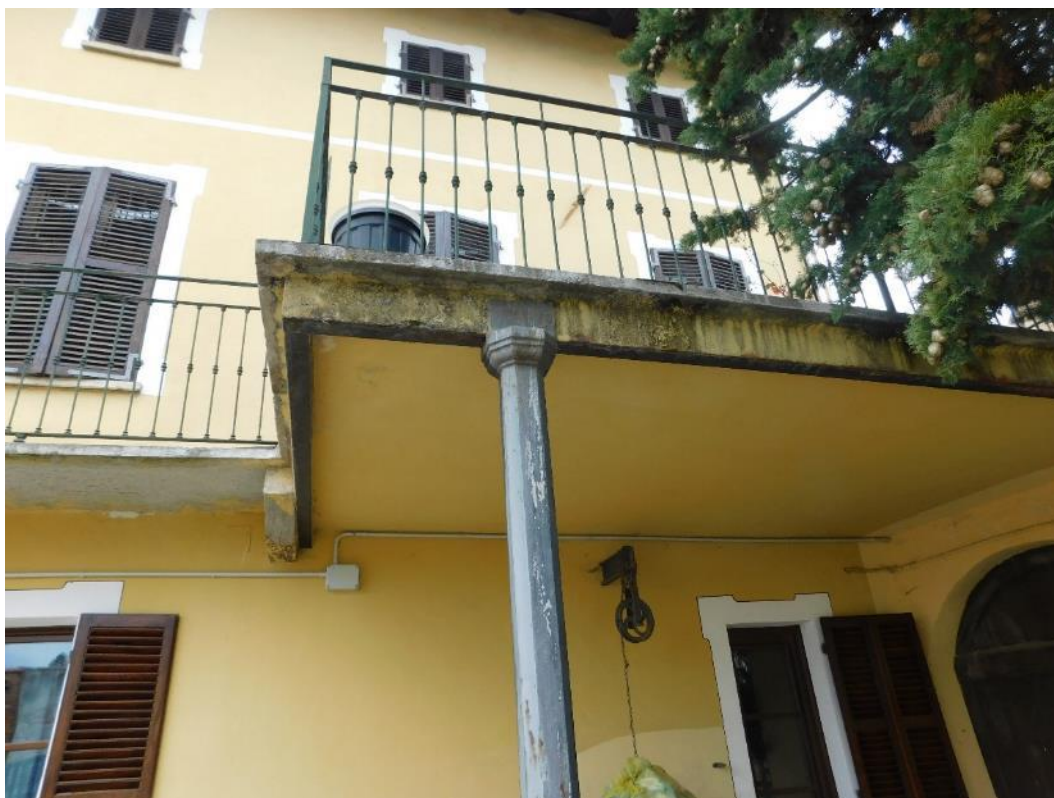
Foto 7 – Vista ballatoio

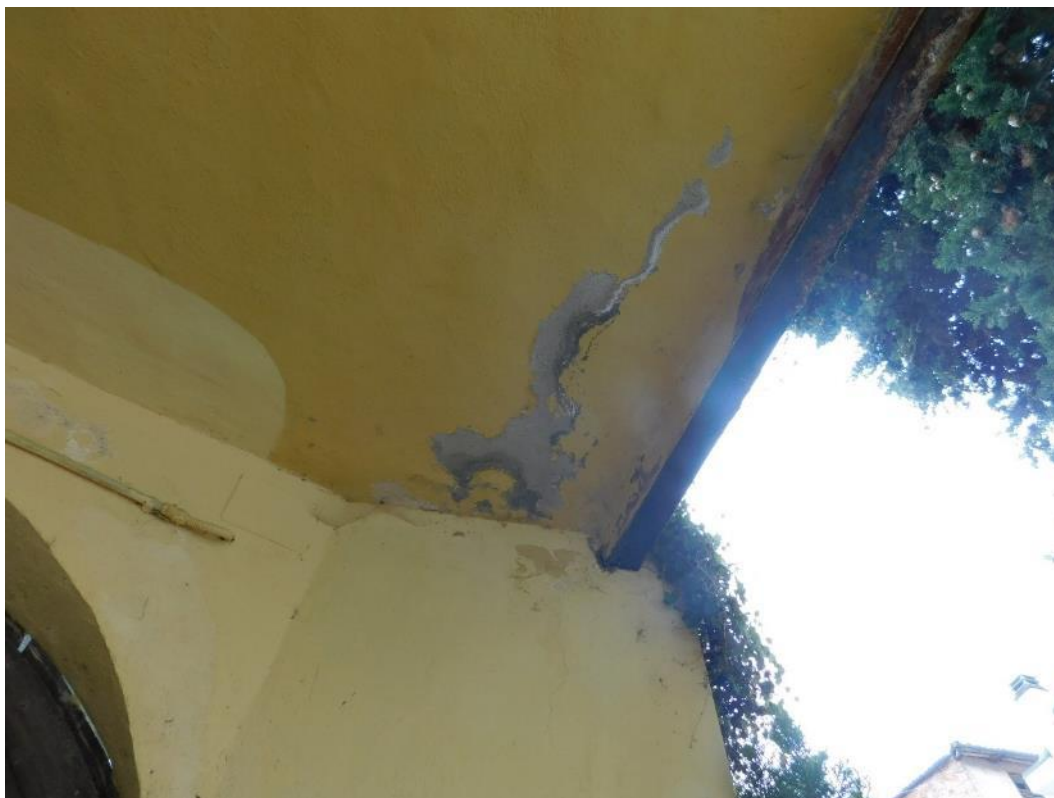
Foto 8 – Vista ravvicinata lato cortile

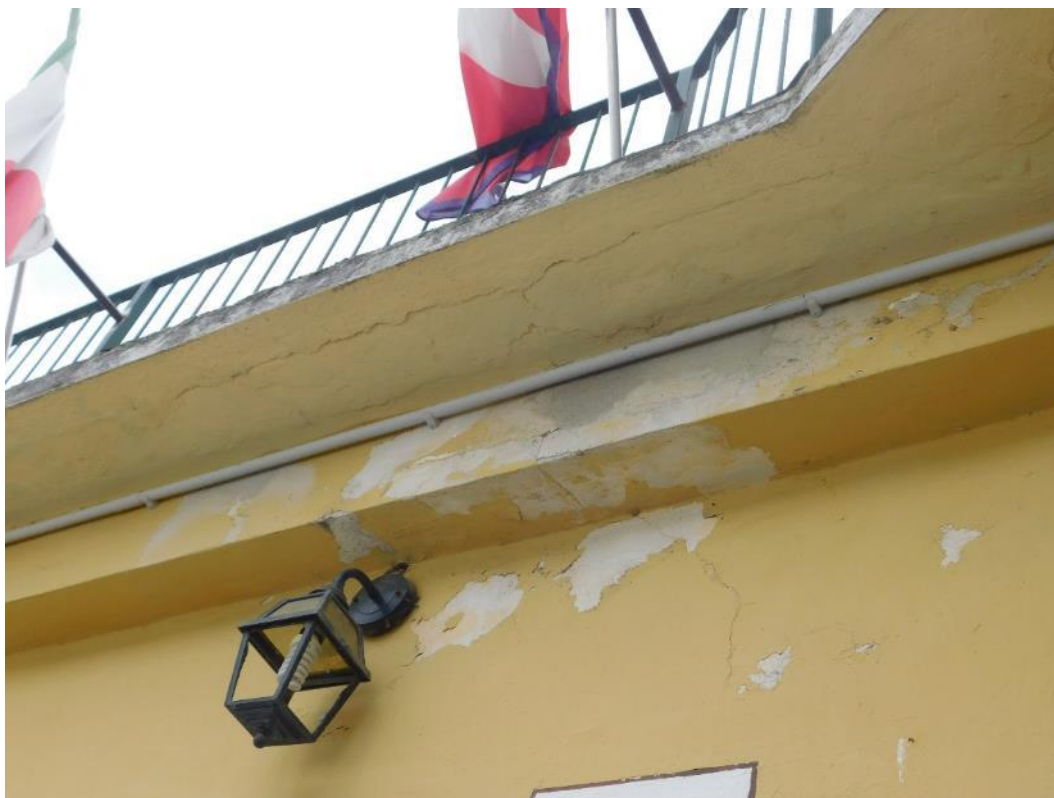
Foto 9 – Vista ravvicinata lato cortile

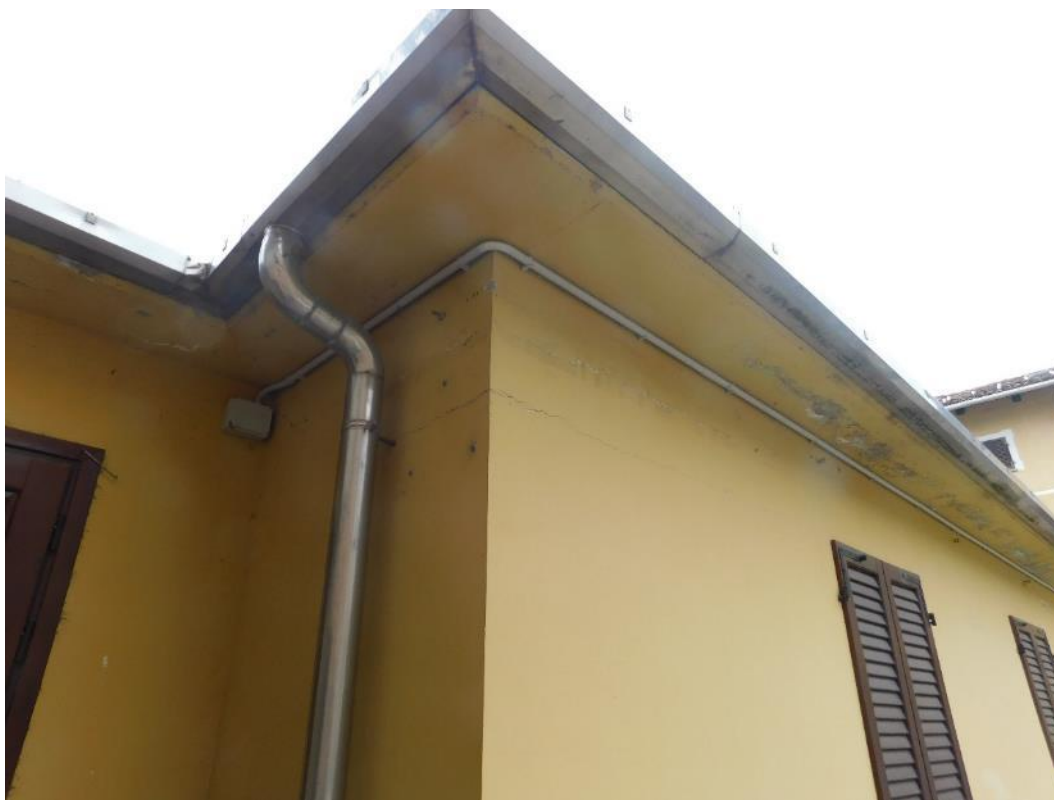
Foto 10 – Vista lato cortile fabbricato C

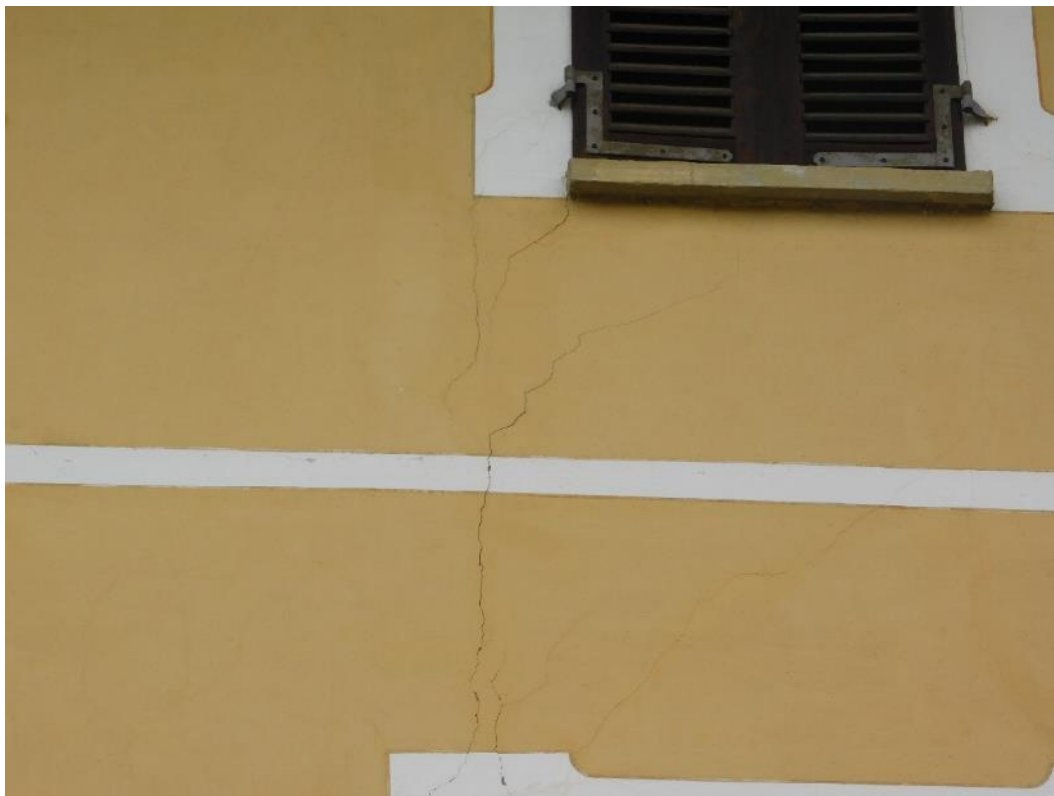
Foto 11 – Vista lesione verticale piano primo

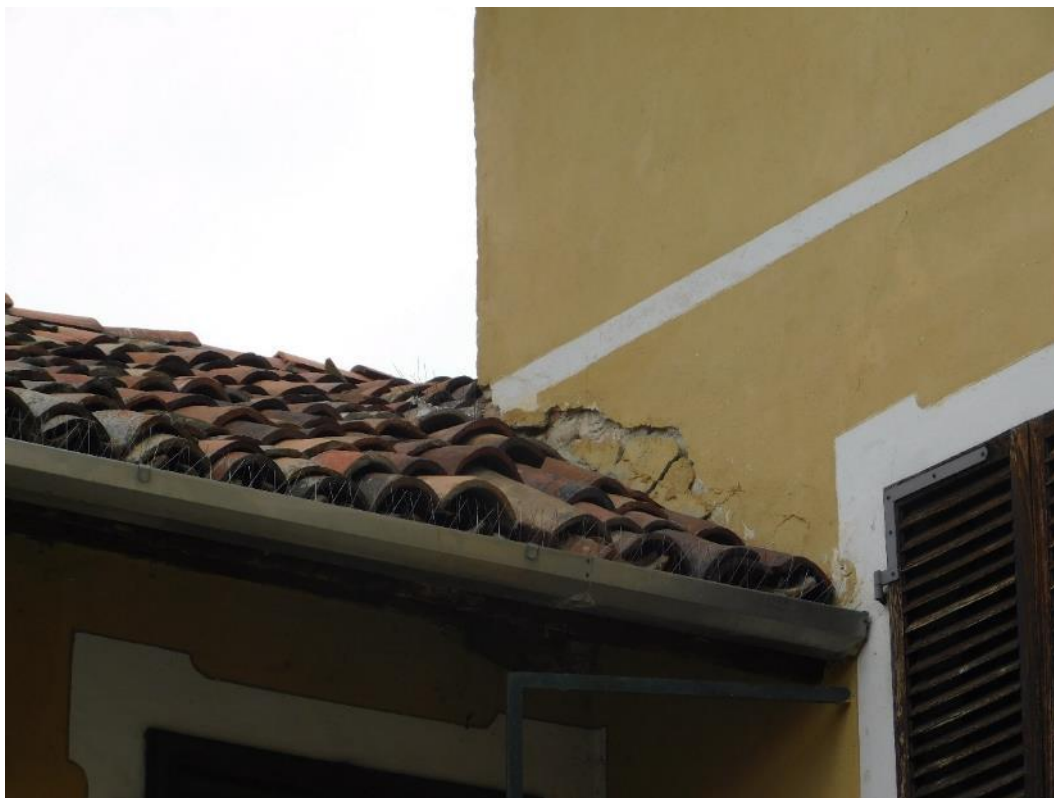
Foto 12 – Vista ravvicinata lesione

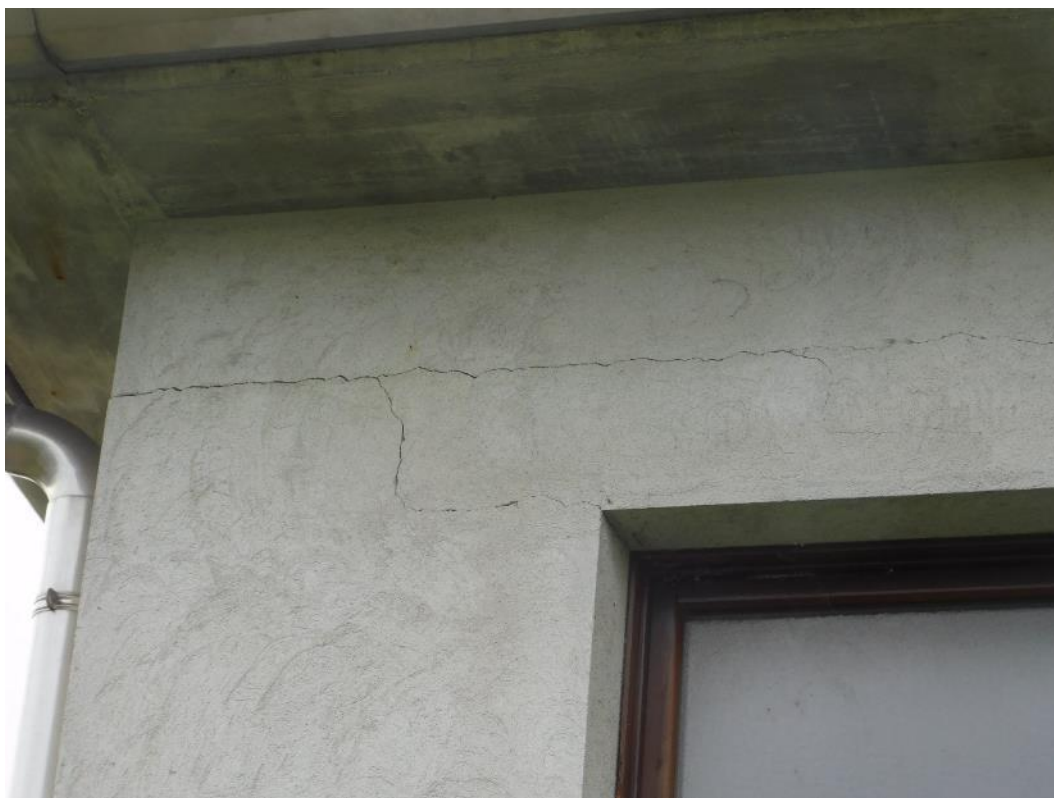
Foto 13 – Vista ravvicinata lesione sub-orizzontale esterna, prospetto Est

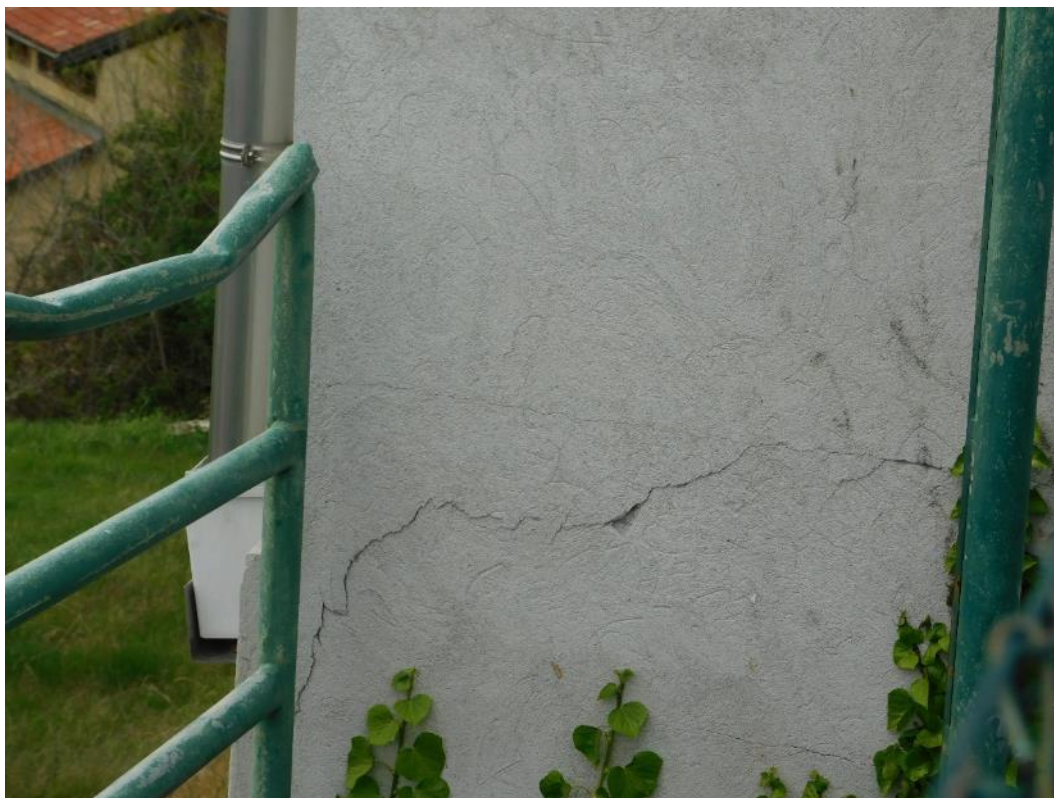
Foto 14 – Vista ravvicinata lesione esterna, prospetto Est

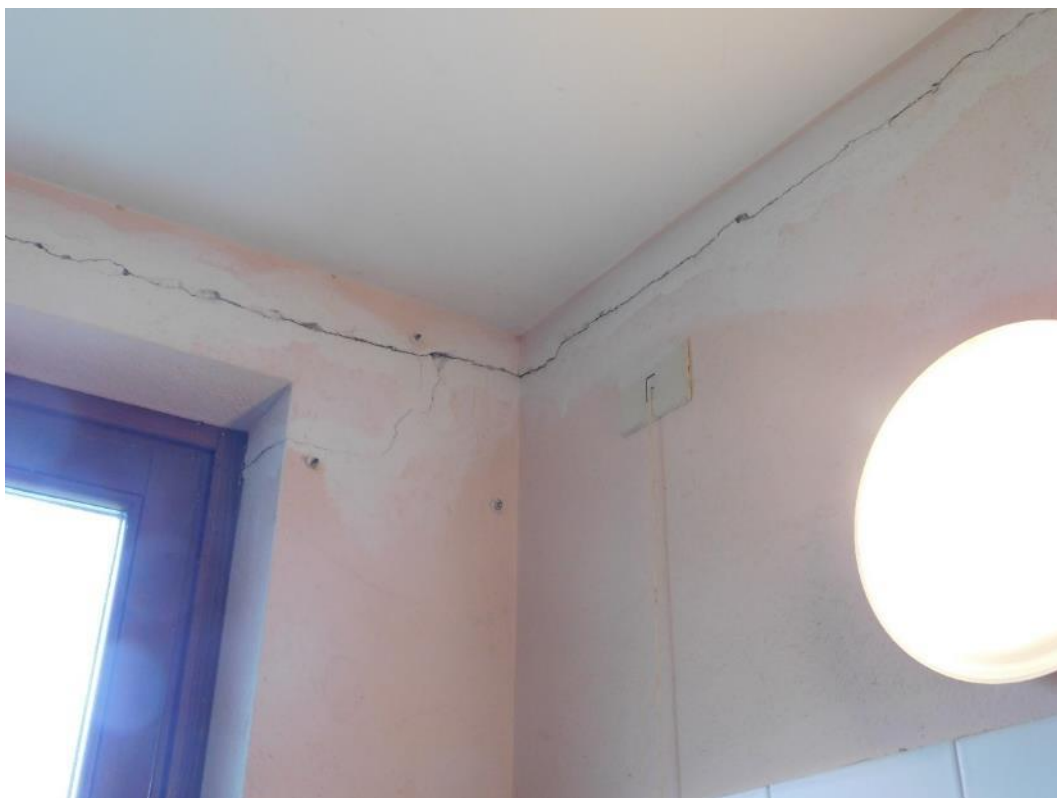
Foto 15 – Vista ravvicinata lesione orizzontale, locale bagno

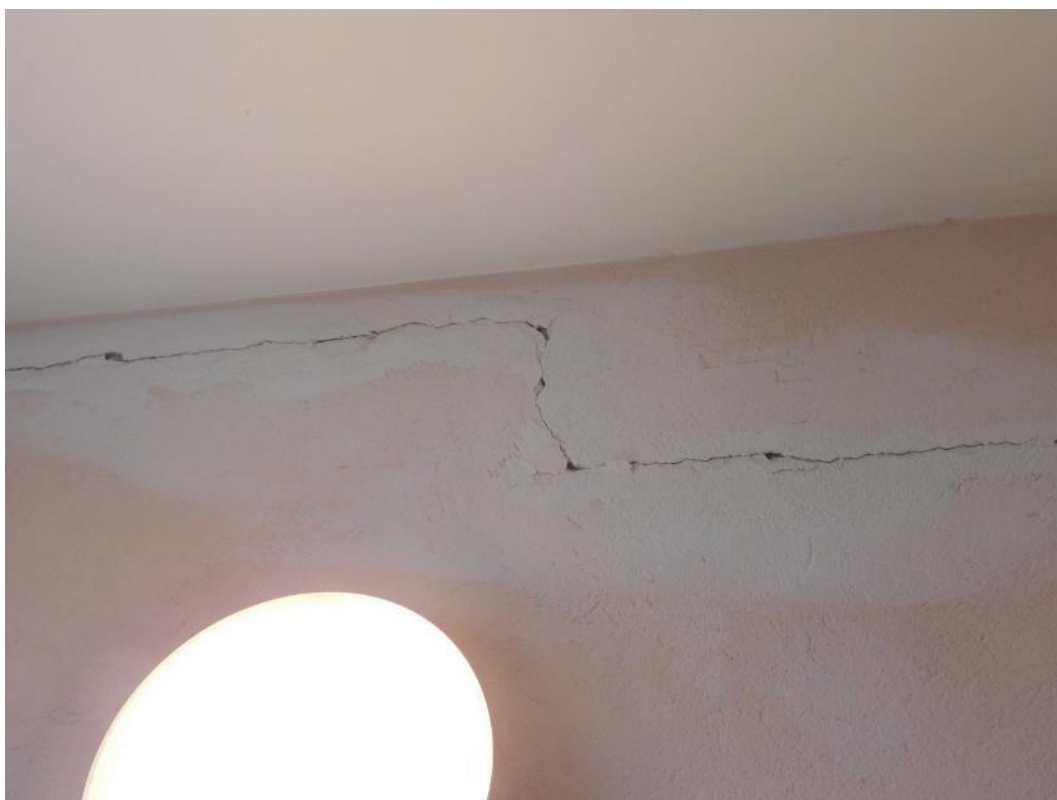
Foto 16 – Vista ravvicinata lesione sub-orizzontale, locale bagno

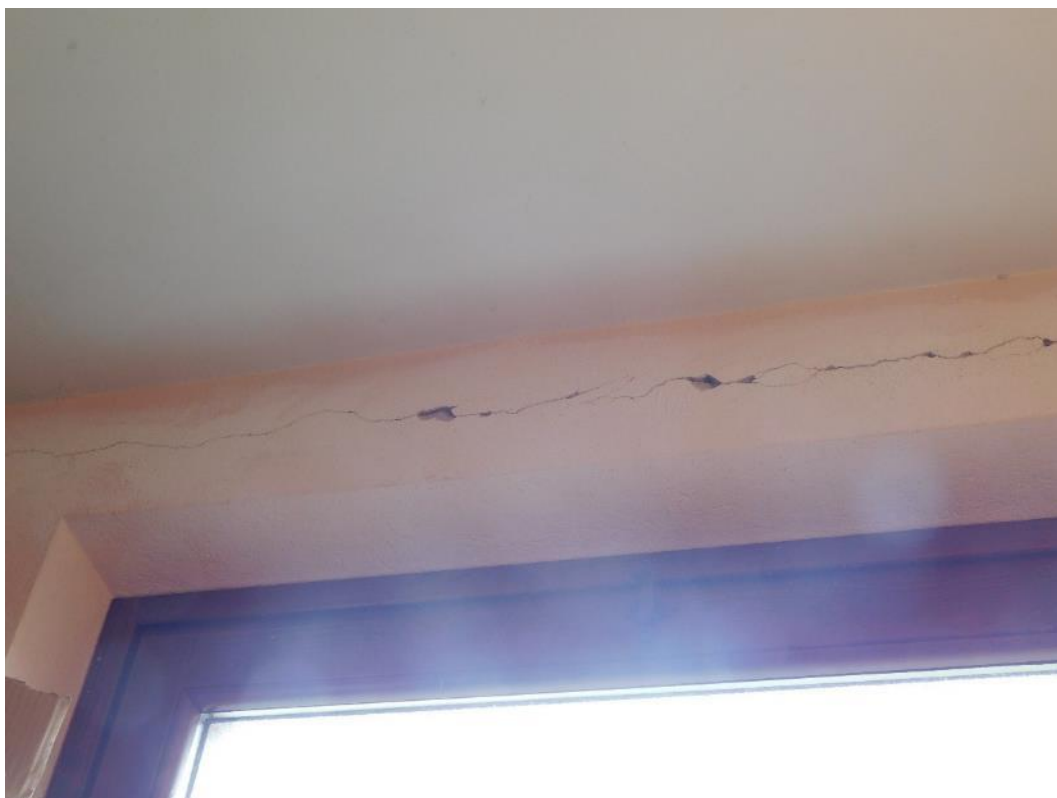
Foto 17 – Vista ravvicinata lesione orizzontale, locale salone polivalente

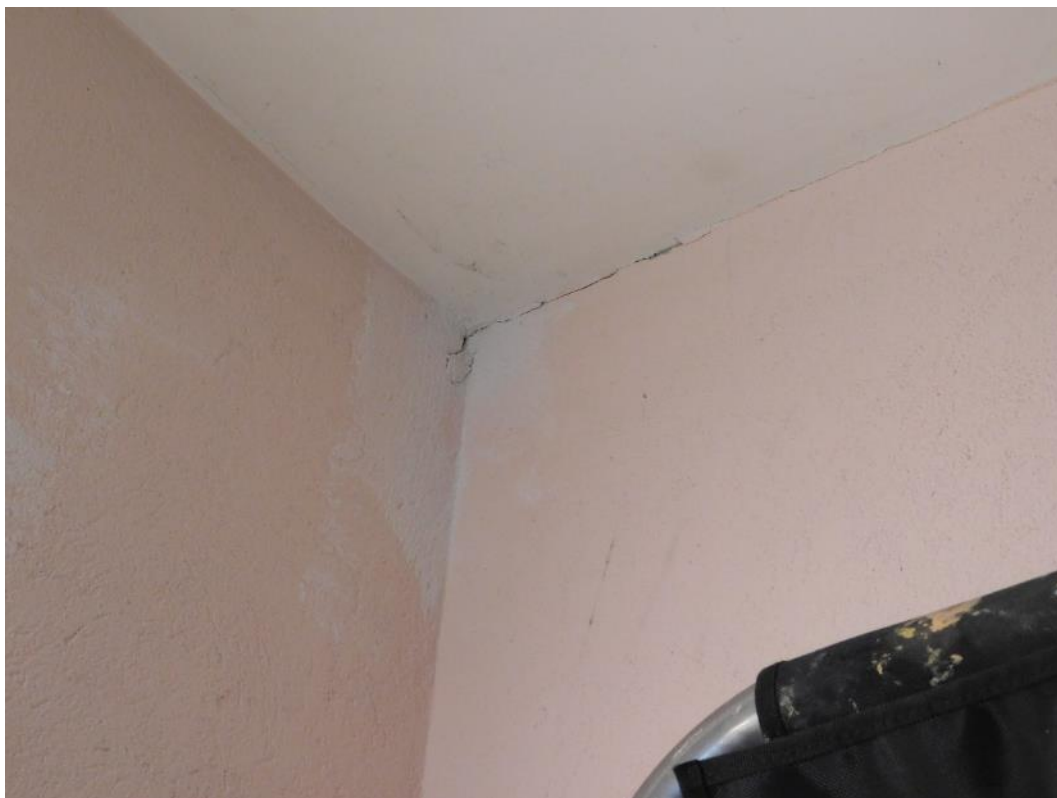
Foto 18 – Vista ravvicinata lesione orizzontale, locale polivalente

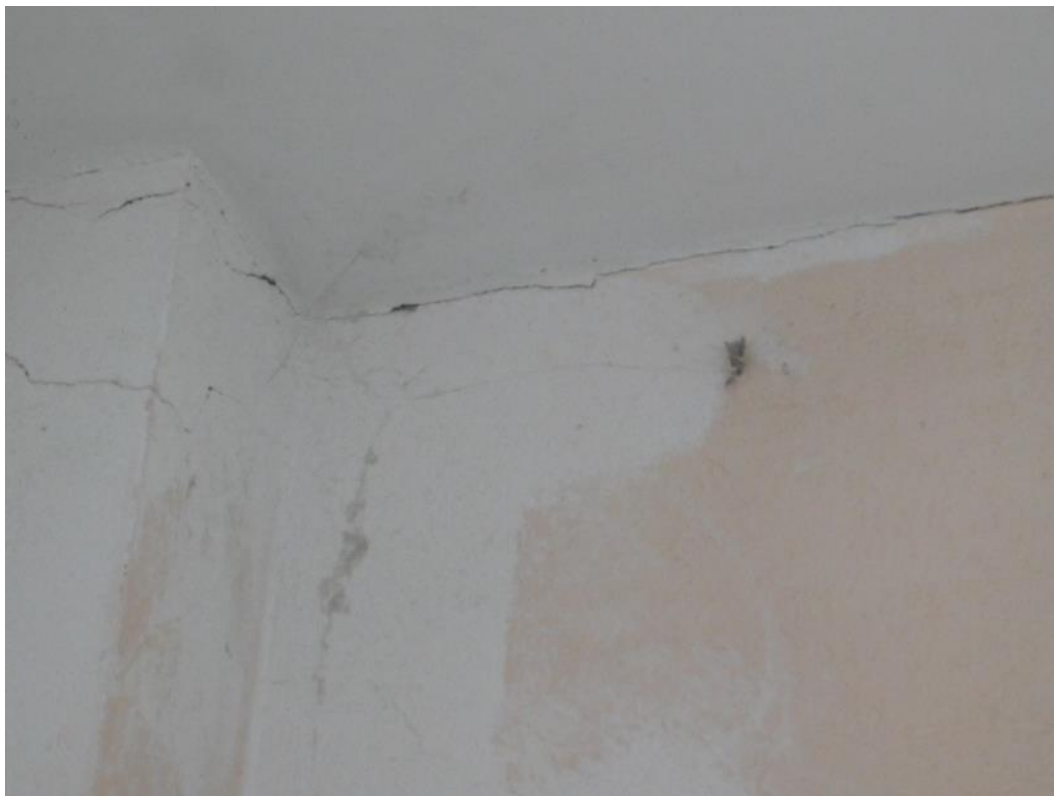
Foto 19 – Vista ravvicinata lesione sub-orizzontale ad angolo, locale salone polivalente

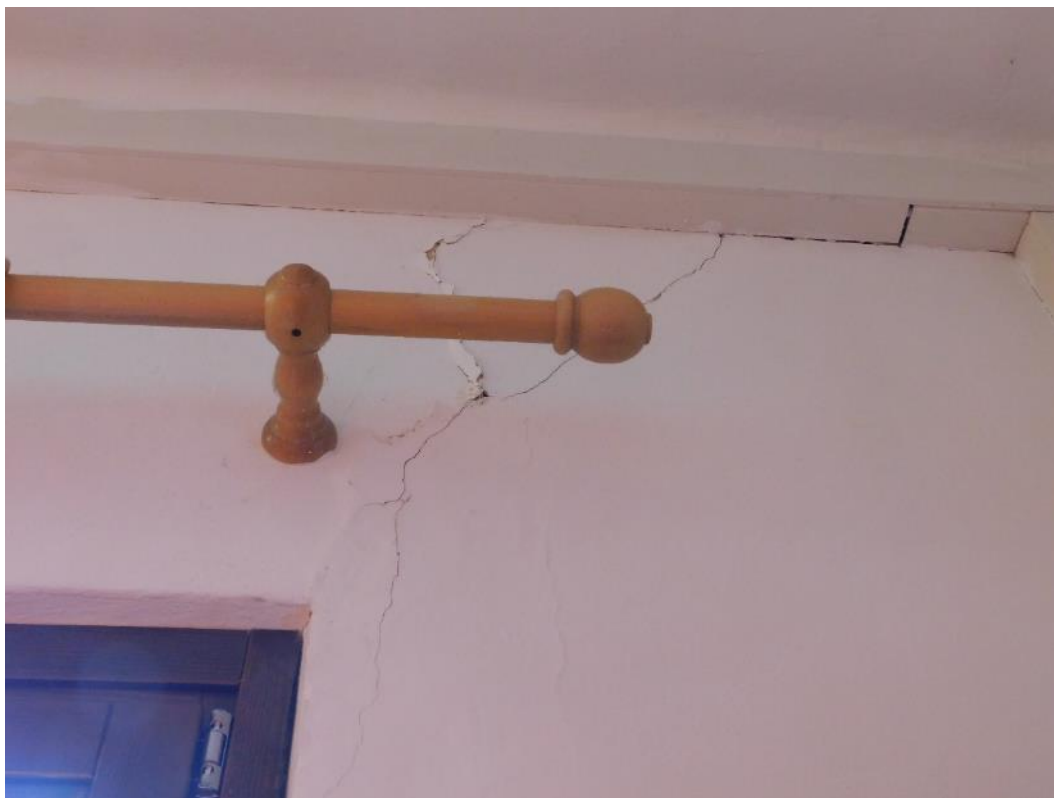
Foto 20 – Vista ravvicinata lesione soprafinestra inclinata, locale salone polivalente

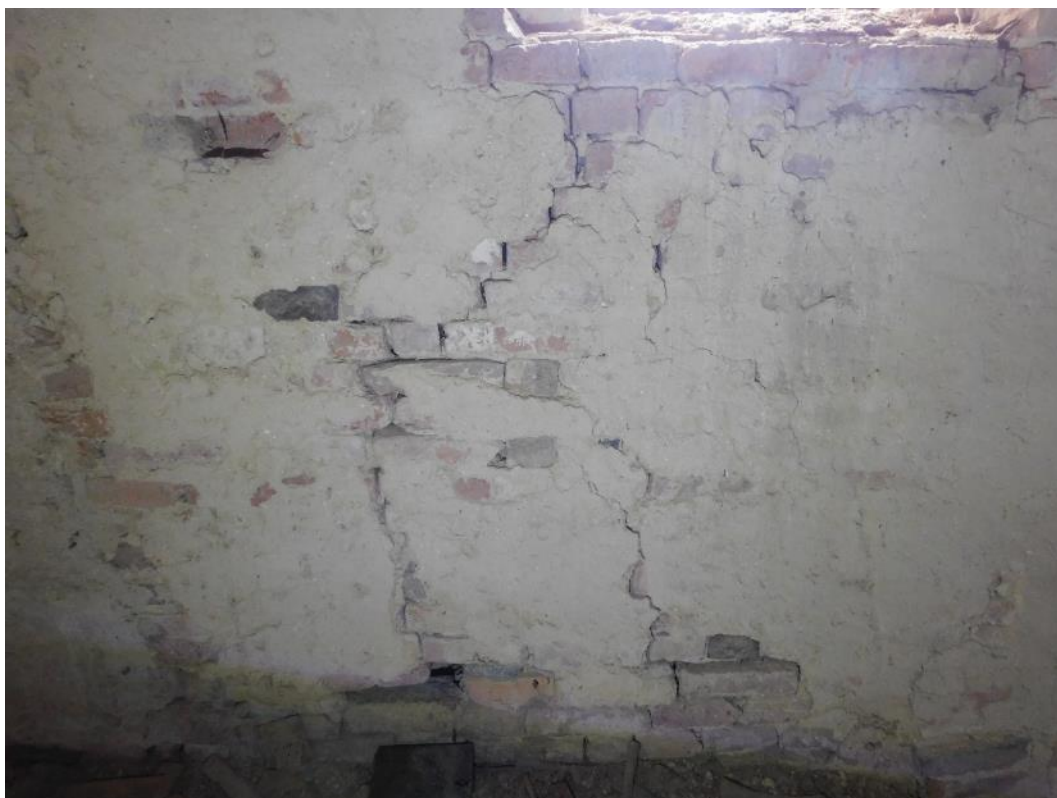
Foto 21 – Vista ravvicinata lesione sottofinestra locale seminterrato

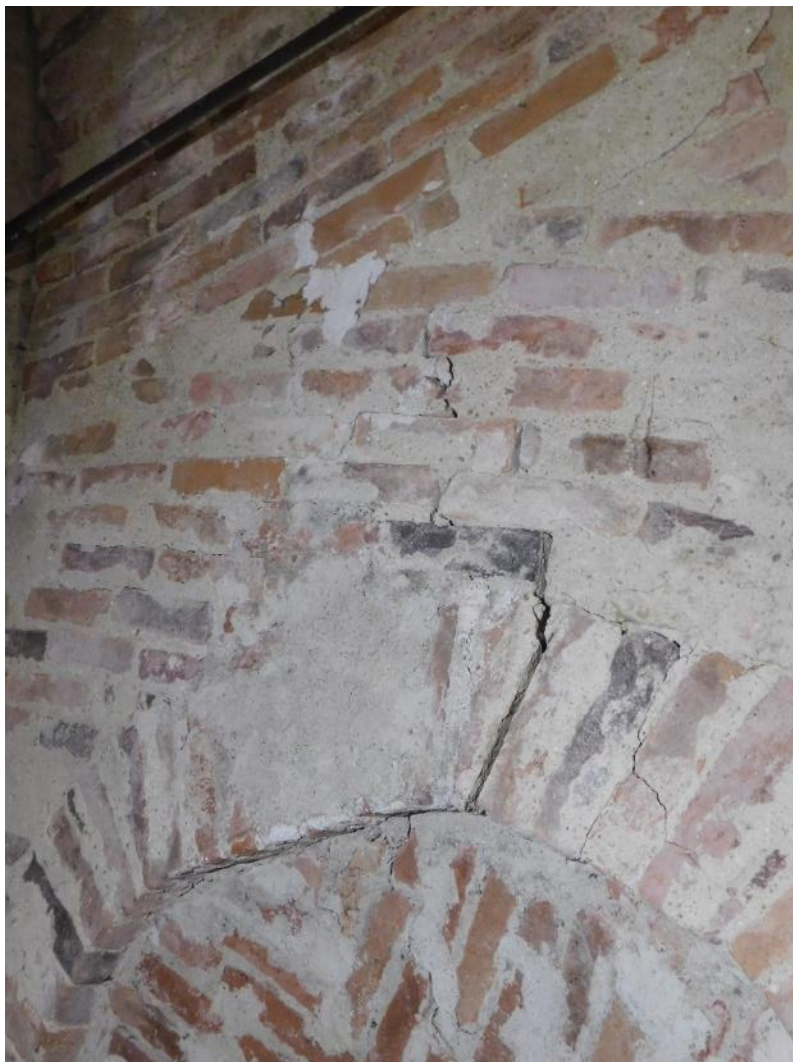
Foto 22 – Vista ravvicinata lesione locale seminterrato

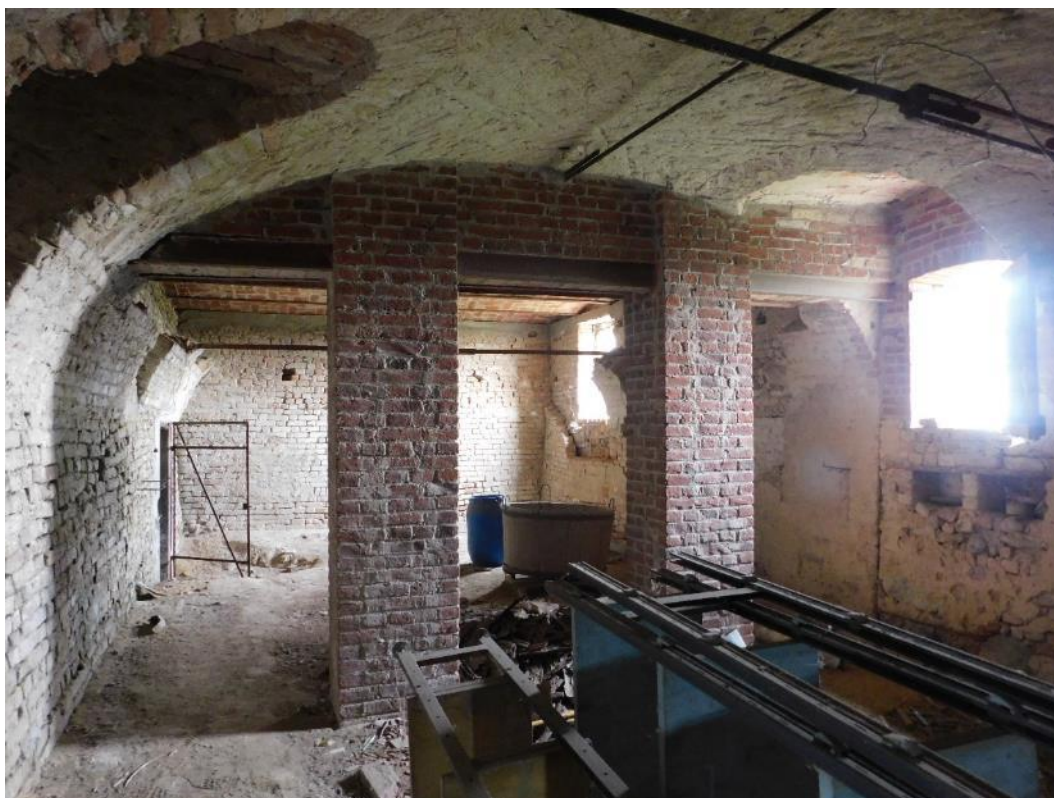
Foto 23 – Vista locale seminterrato

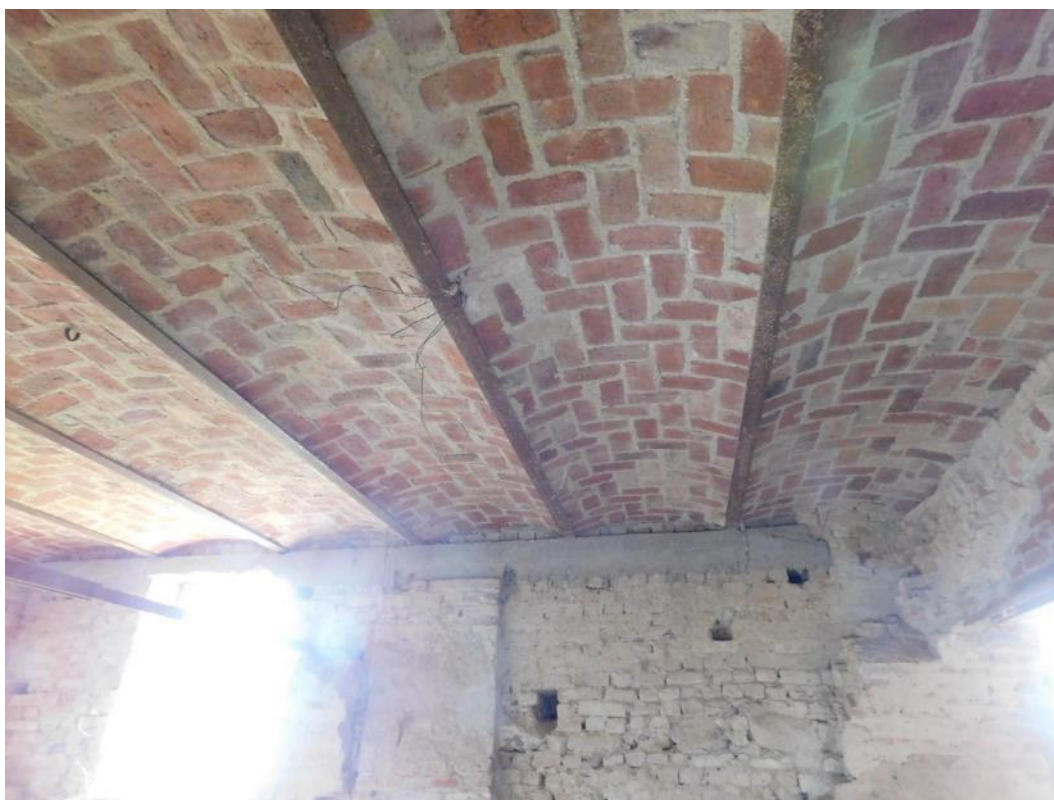
Foto 24 – Vista voltine locale seminterrato

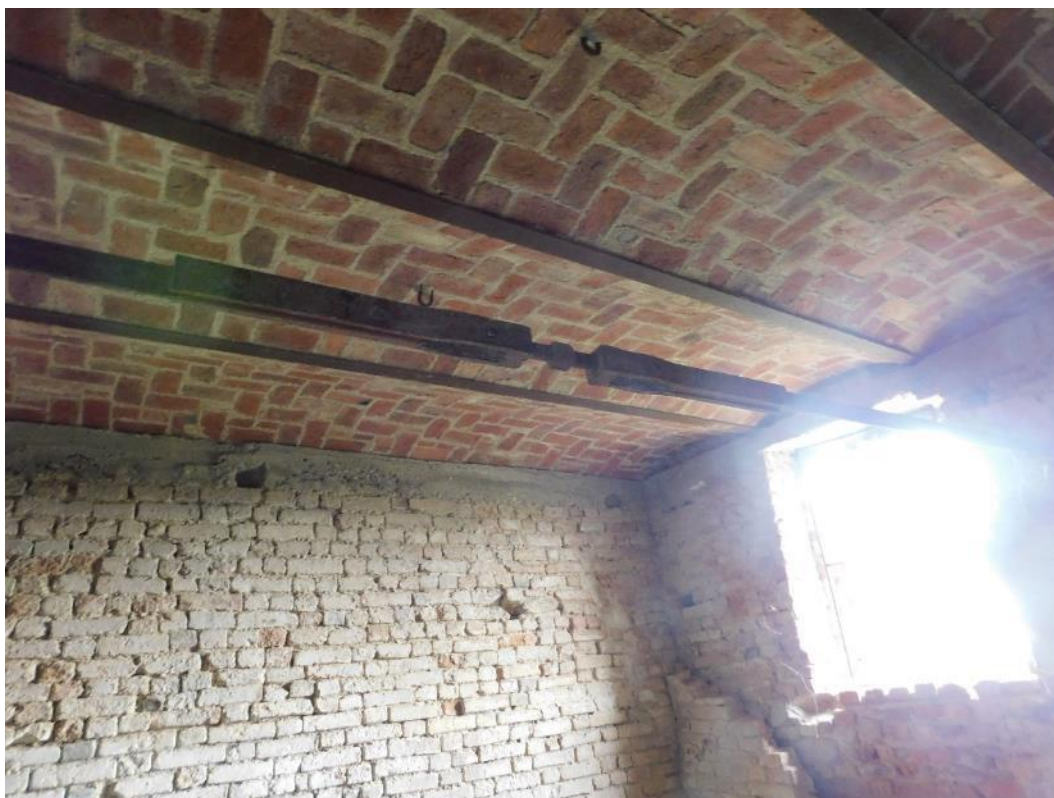
Foto 25 – Vista catena locale seminterrato

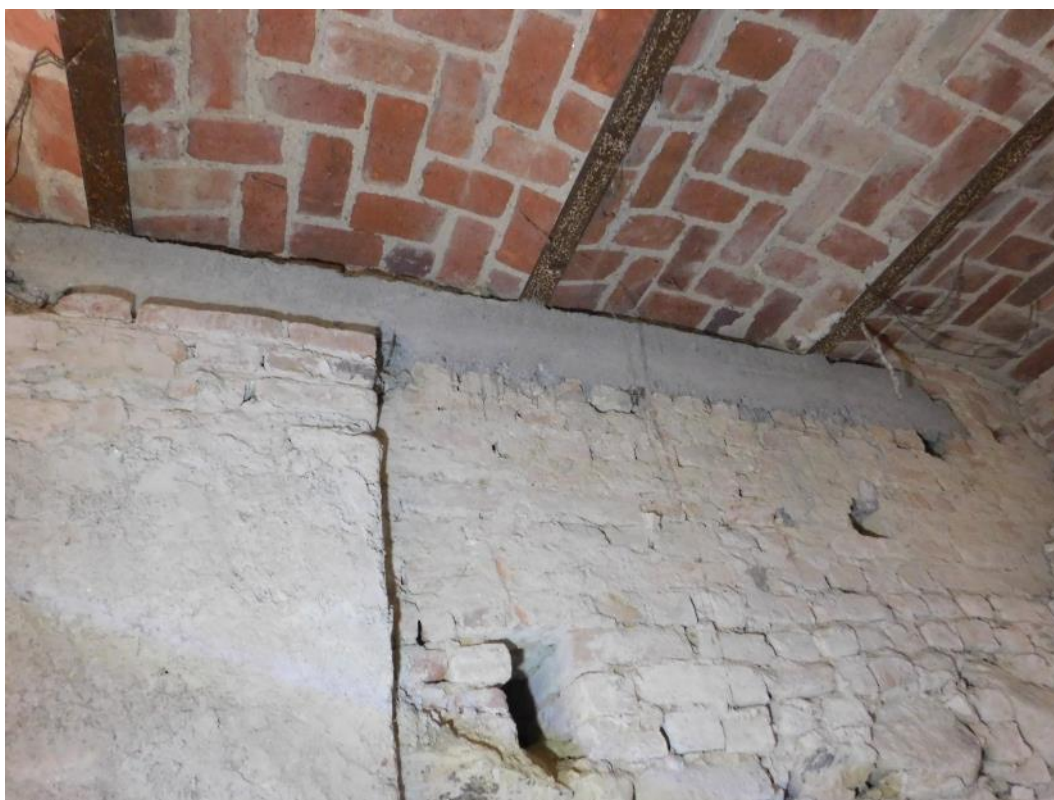
Foto 26 – Vista voltine e cordolo locale seminterrato

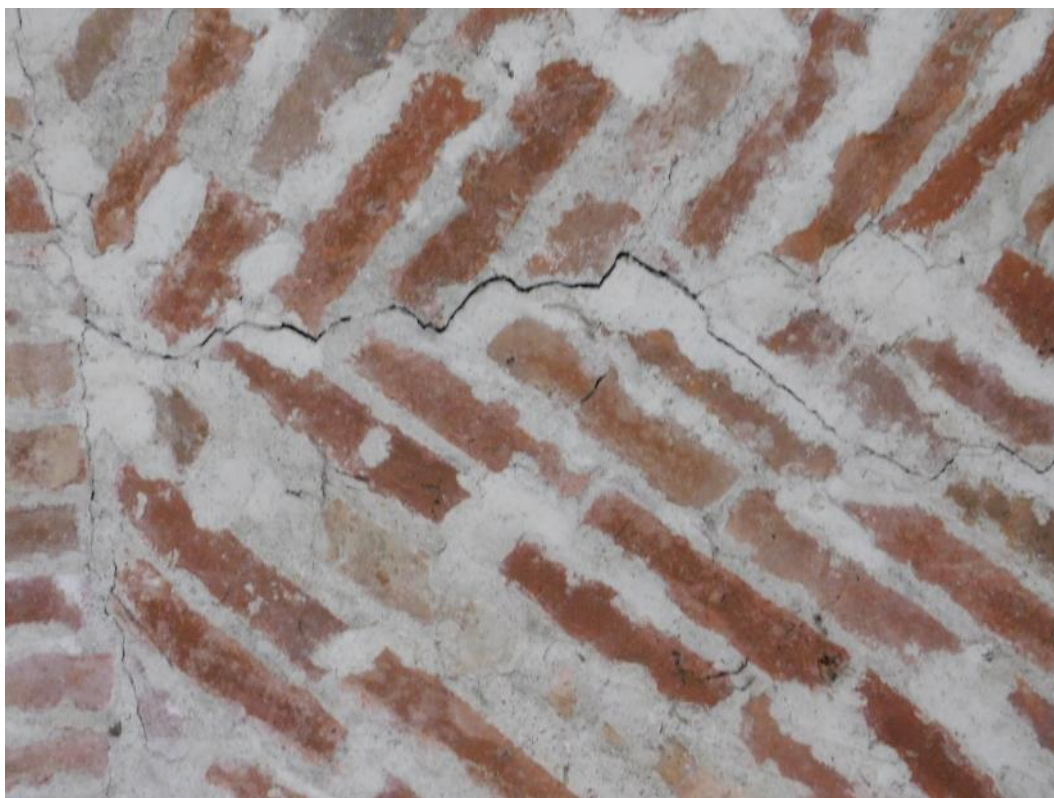
Foto 27 – Vista lesione locale seminterrato
