MESSA IN SICUREZZA E RIQUALIFICAZIONE STRUTTURALE EDIFICIO SCUOLA DELL'INFANZIA, AMBULATORIO MEDICO, ARCHIVIO E SEDE ASSOCIAZIONI

PROGETTO ESECUTIVO

Categoria: GENERALE		N. Documento: 03	
Oggetto: DOCUMENTAZIONE FOTOGRAFICA		Commissa: L23.449	
File: L23.449.ES.GE.00B.01	Scala: -	Fase: ES	Elaborato: GE.00B
Redatto: M.G.	Verificato: M.G.	Approvato: E.R.	Foglio: -
		Revisione: 01

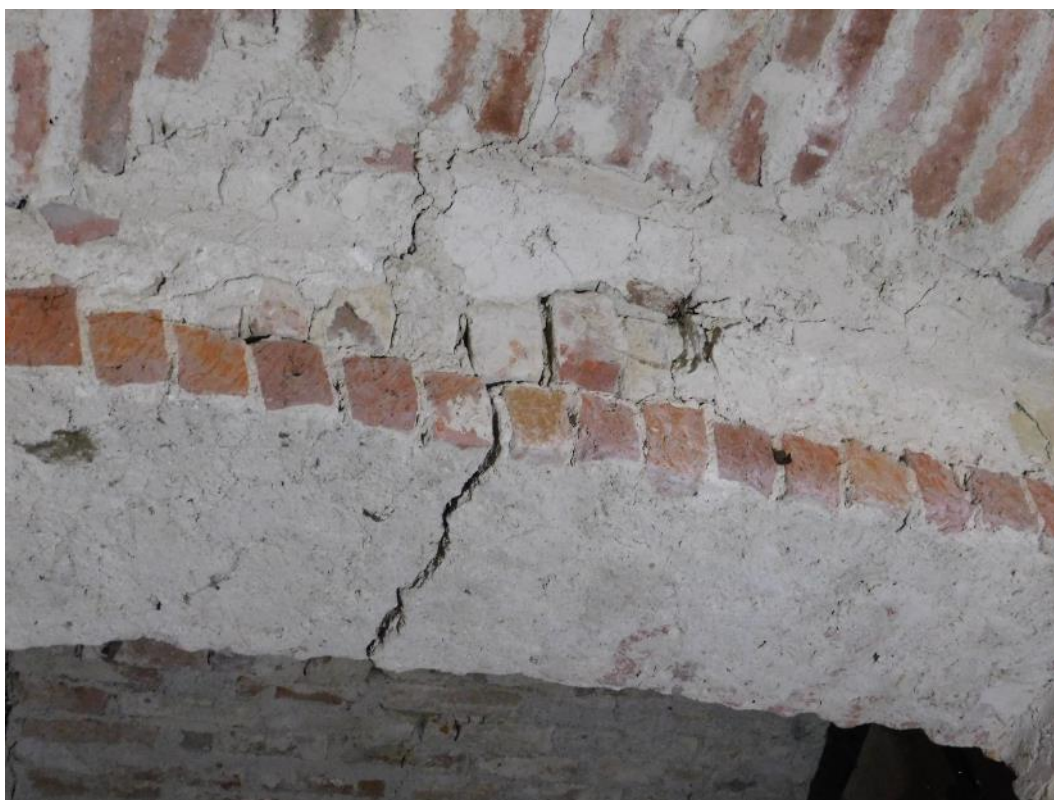
Foto 28 – Vista lesione architrave in muratura

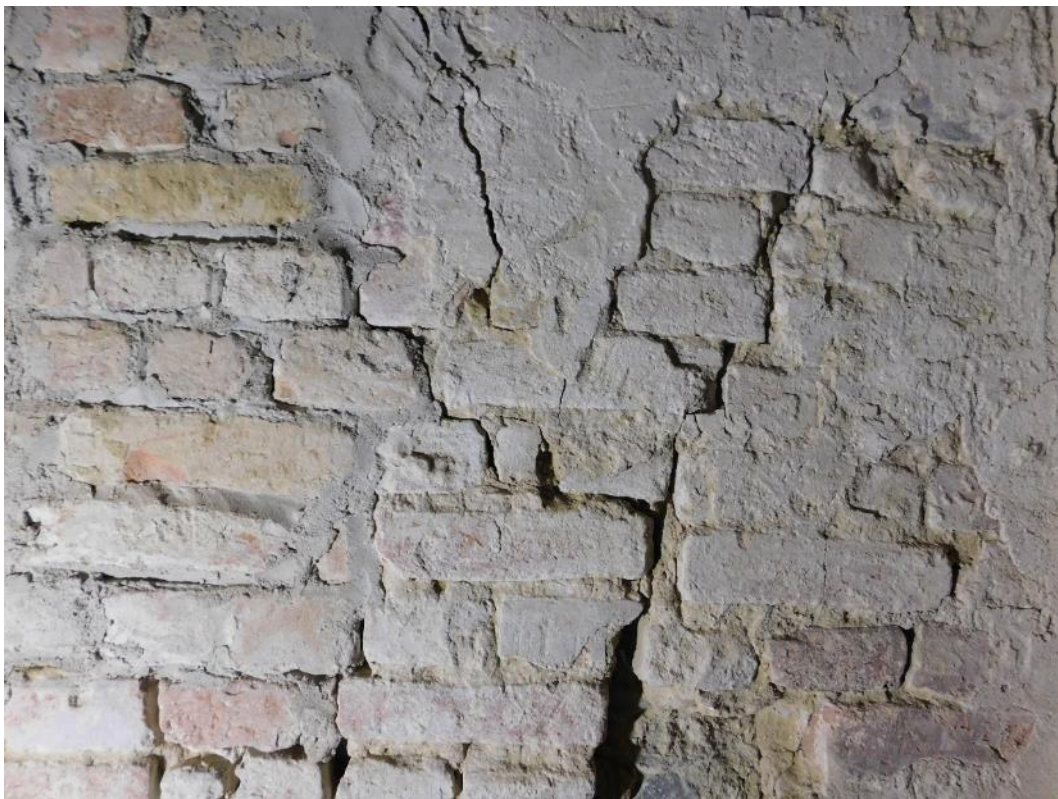
Foto 29 – Vista lesione locale seminterrato

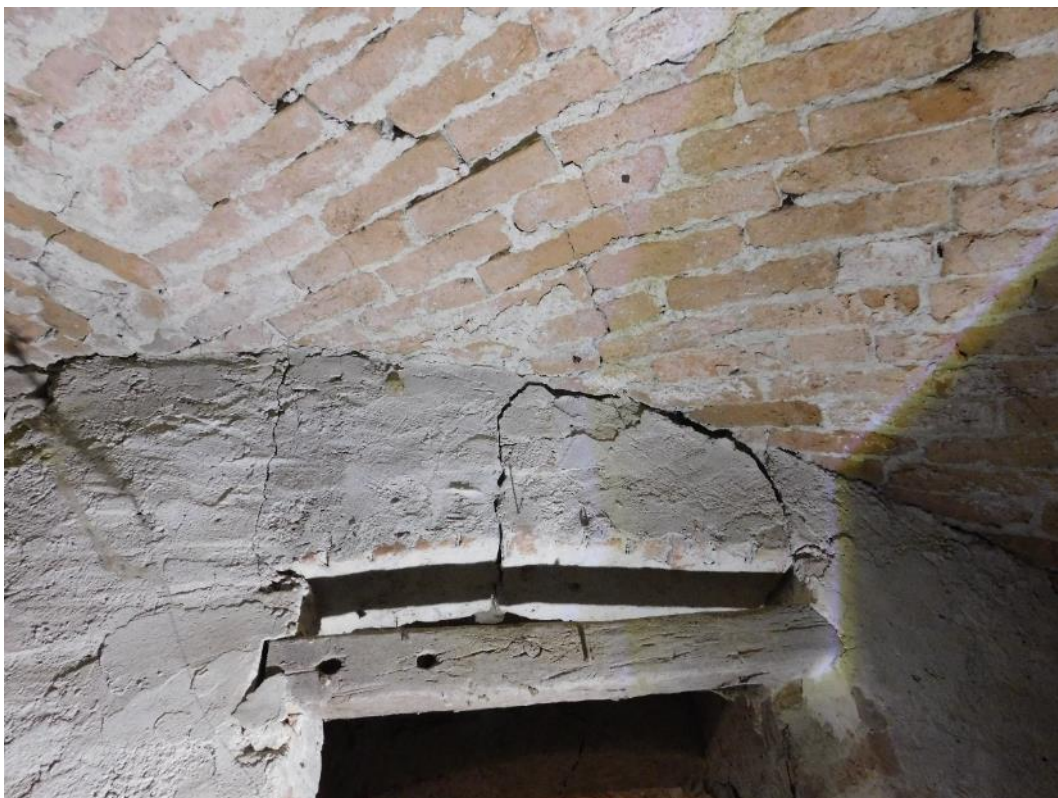
Foto 30 – Vista lesioni e architrave in legno, locale seminterrato

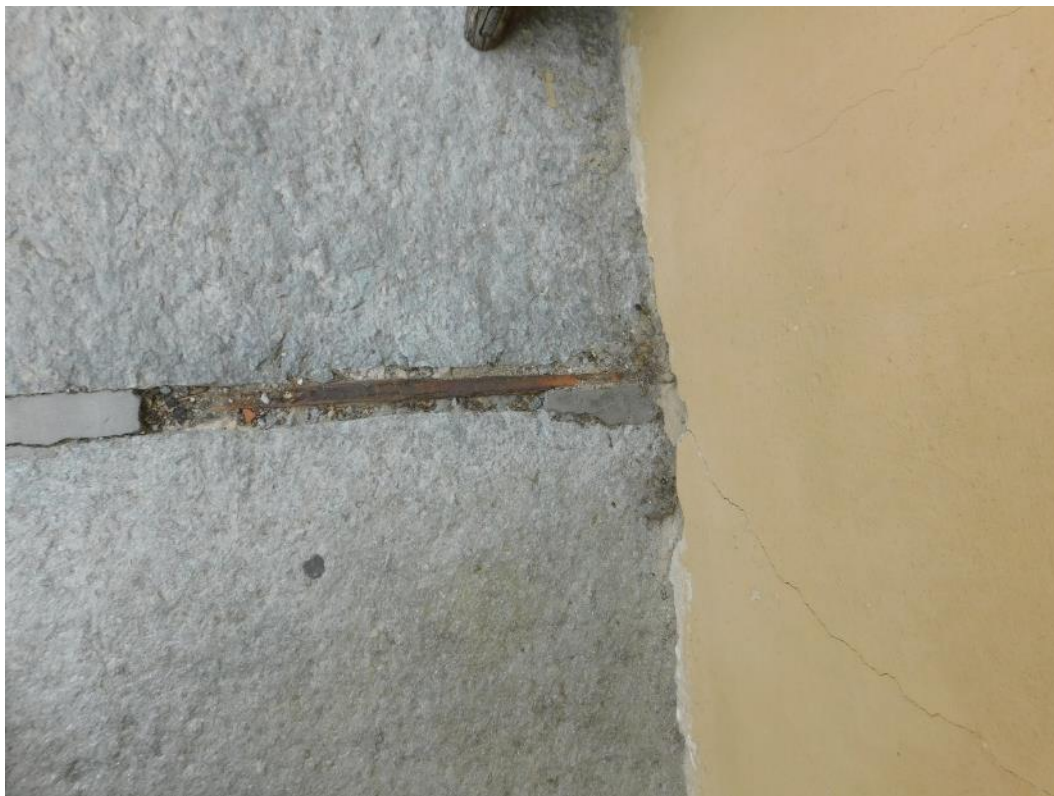
Foto 31 – Vista ravvicinata ballatoio

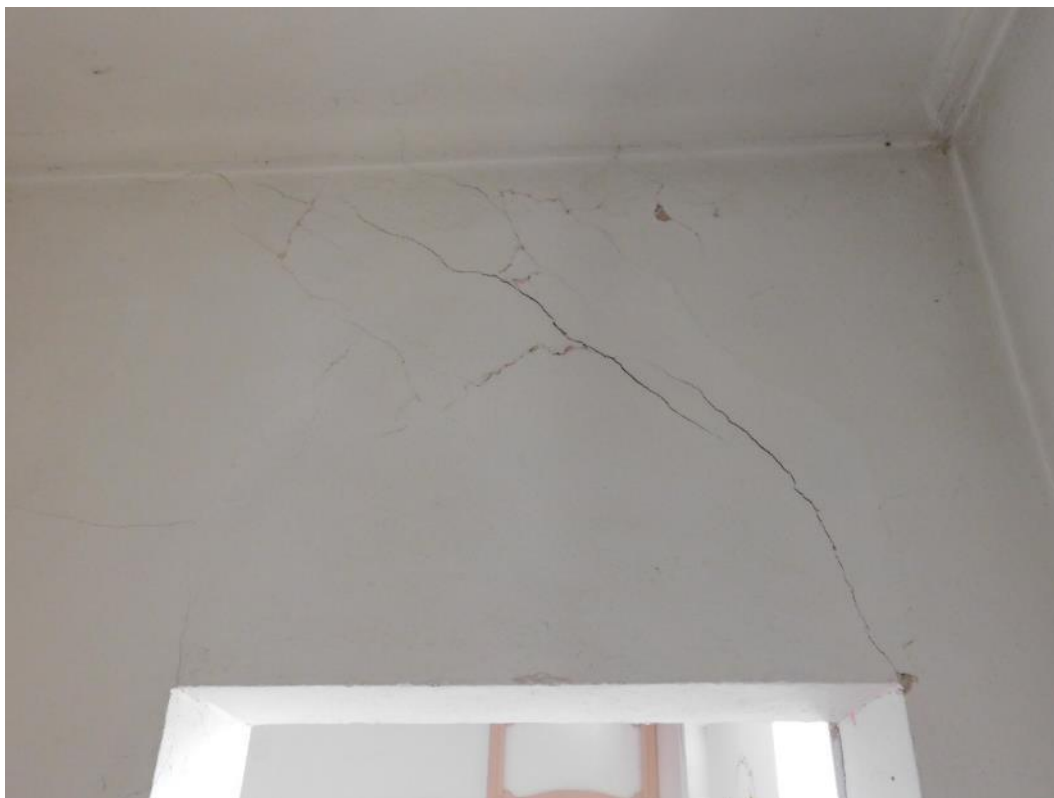
Foto 32 – Vista lesione sub-diagonale locale disimpegno

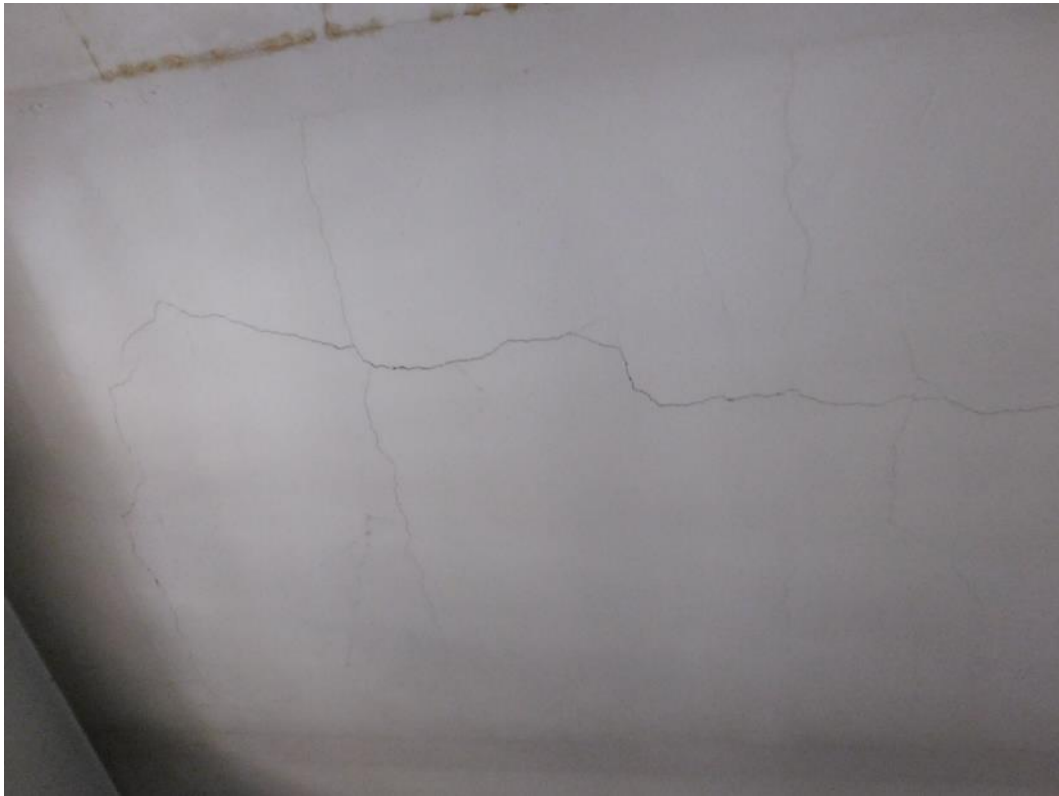
Foto 33 – Vista lesione intradosso sottotetto fabbricato B

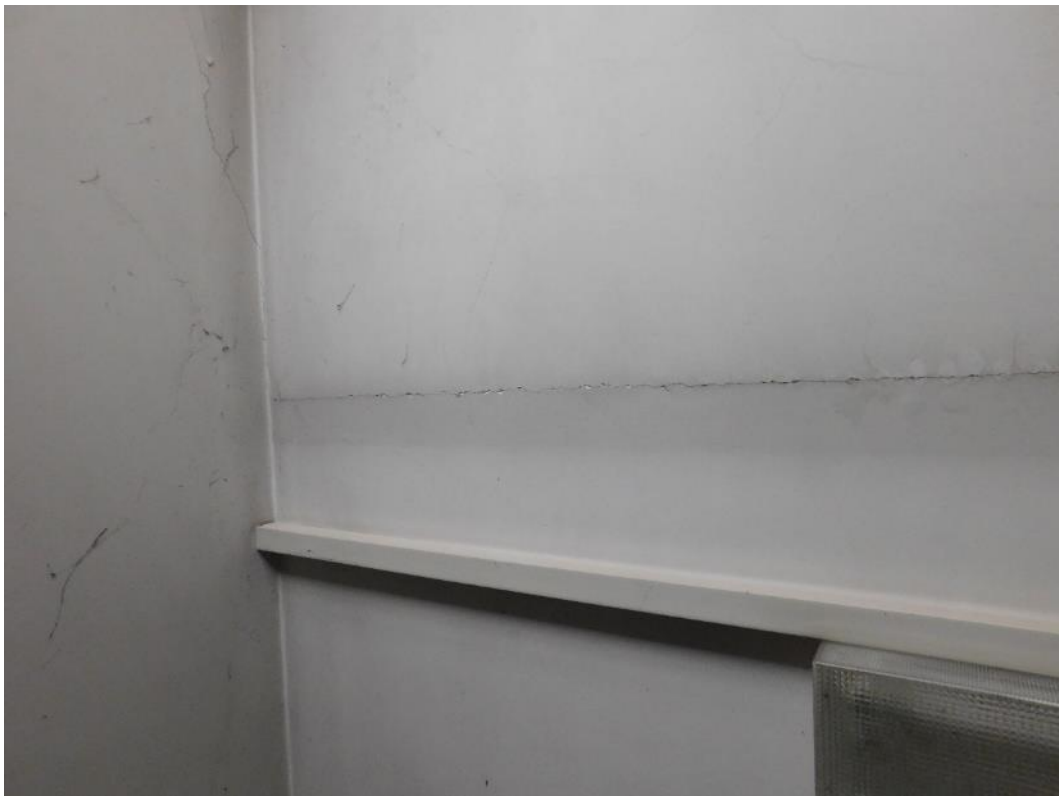
Foto 34 – Vista lesione intradosso sottotetto fabbricato B

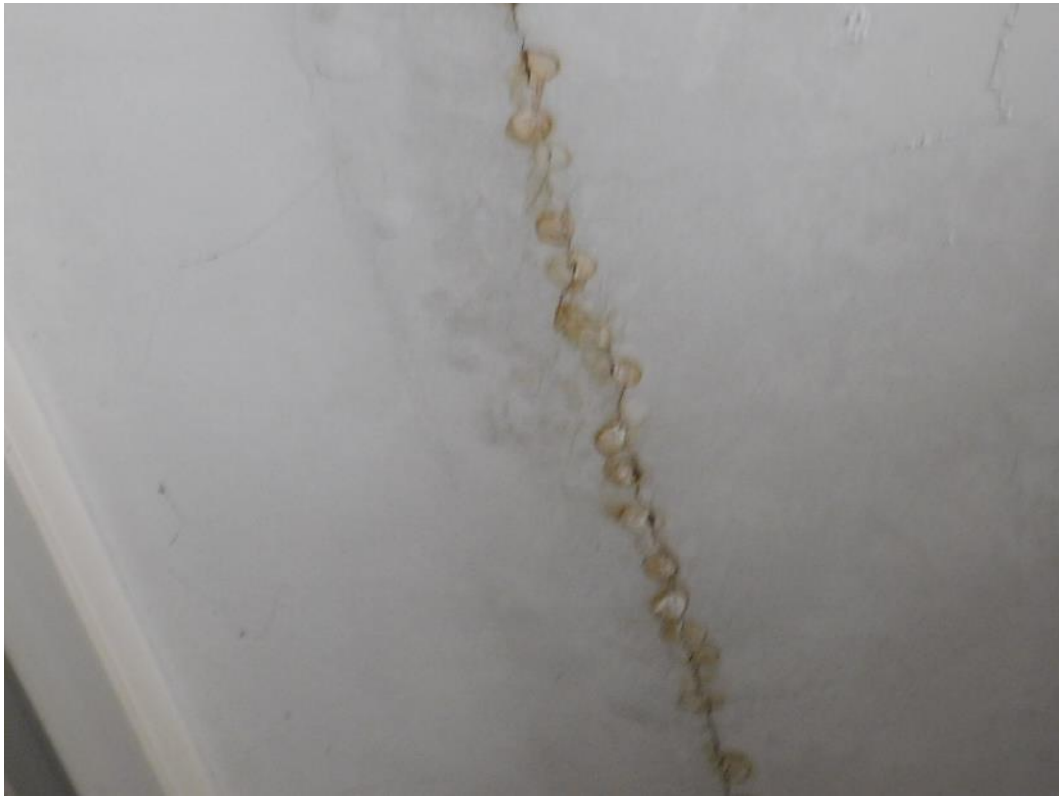
Foto 35 – Vista lesione intradosso sottotetto fabbricato B

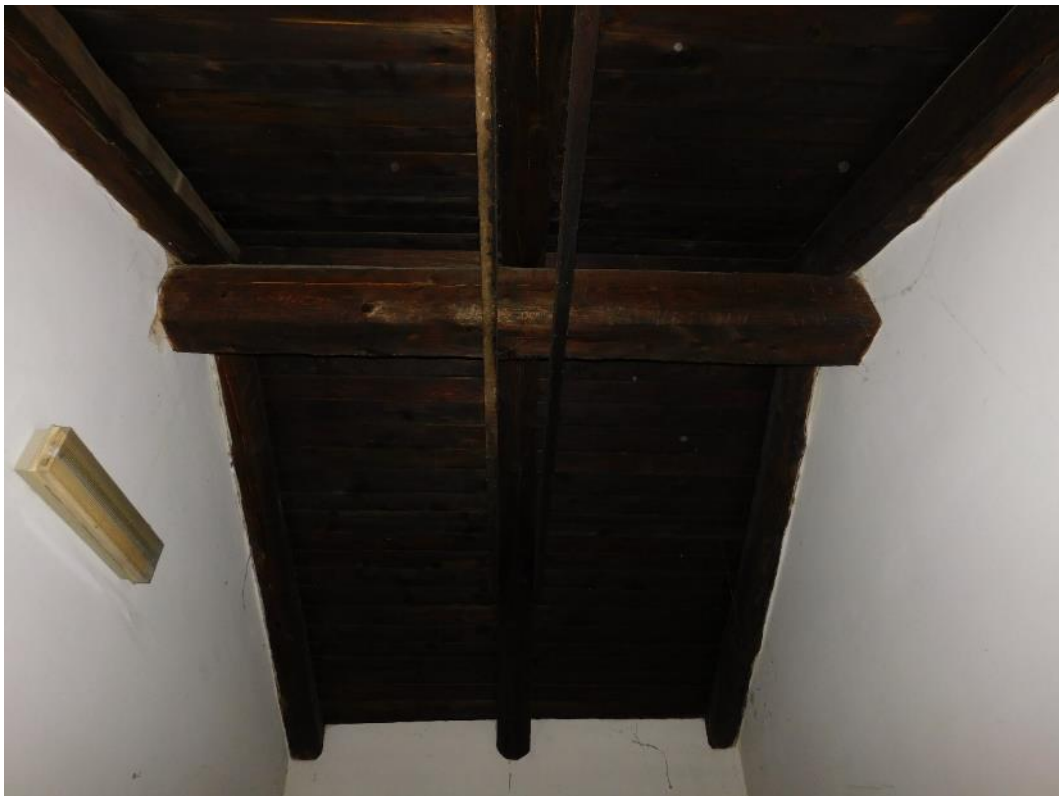
Foto 36 – Vista disimpegno, copertura fabbricato A

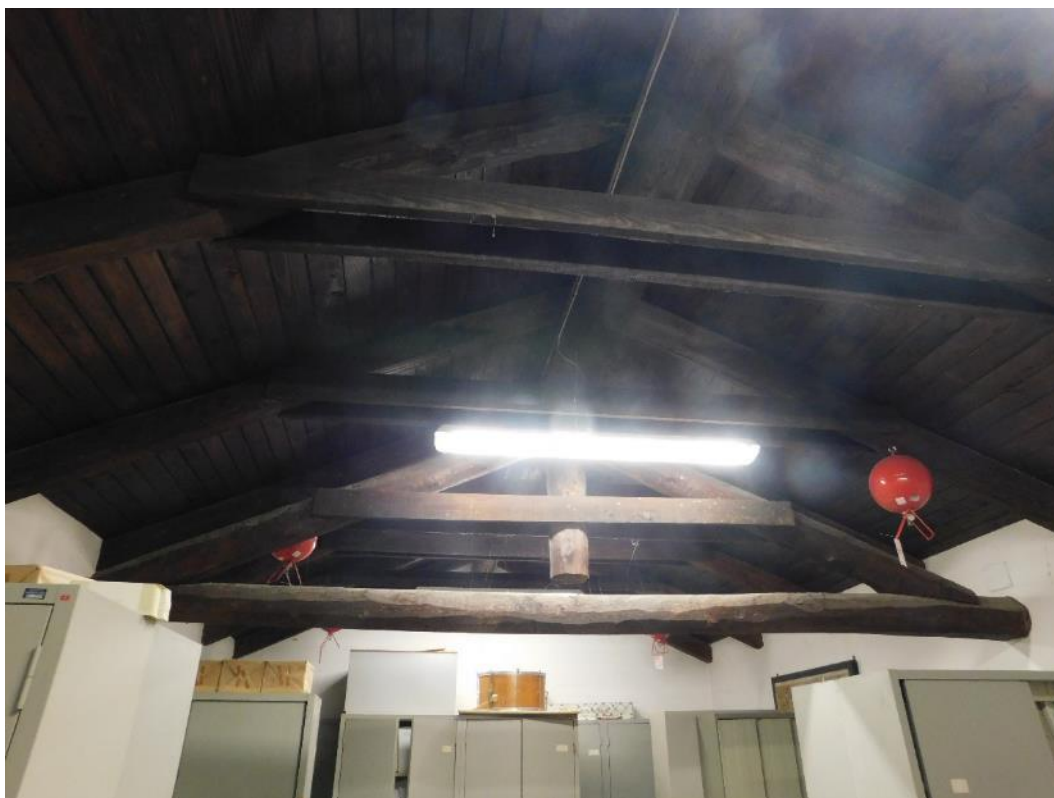
Foto 37 – Vista archivio storico, copertura fabbricato A

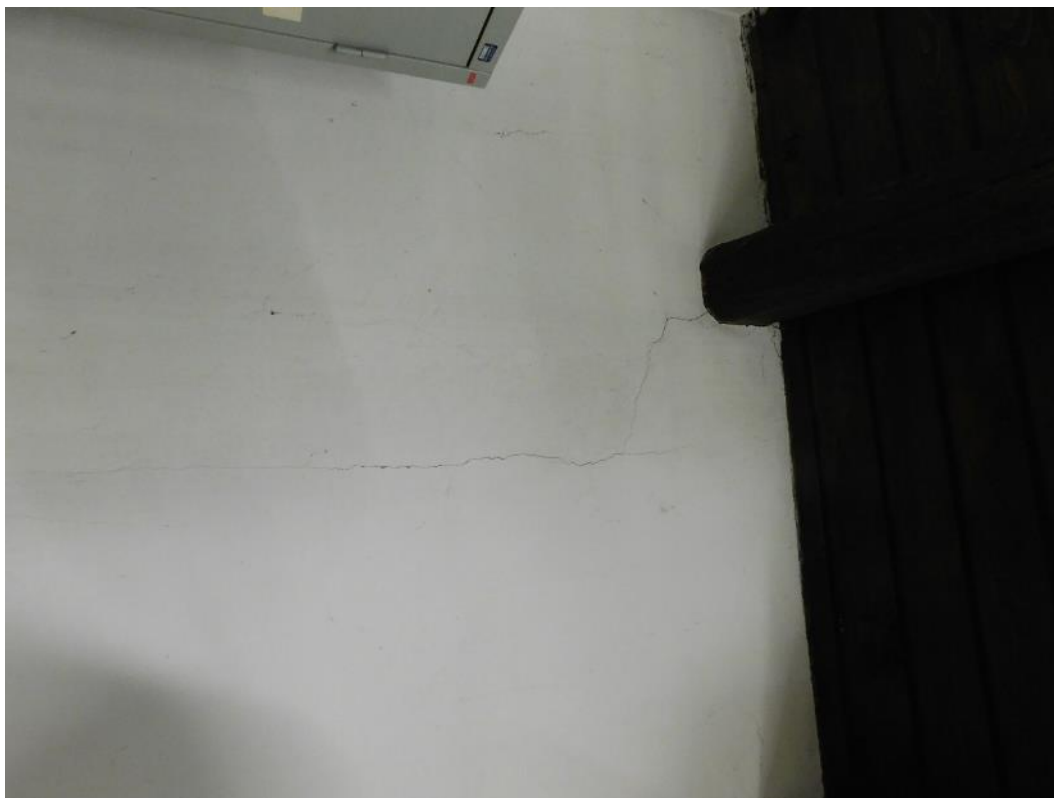
Foto 38 – Vista ravvicinata lesione sub-verticale, archivio storico

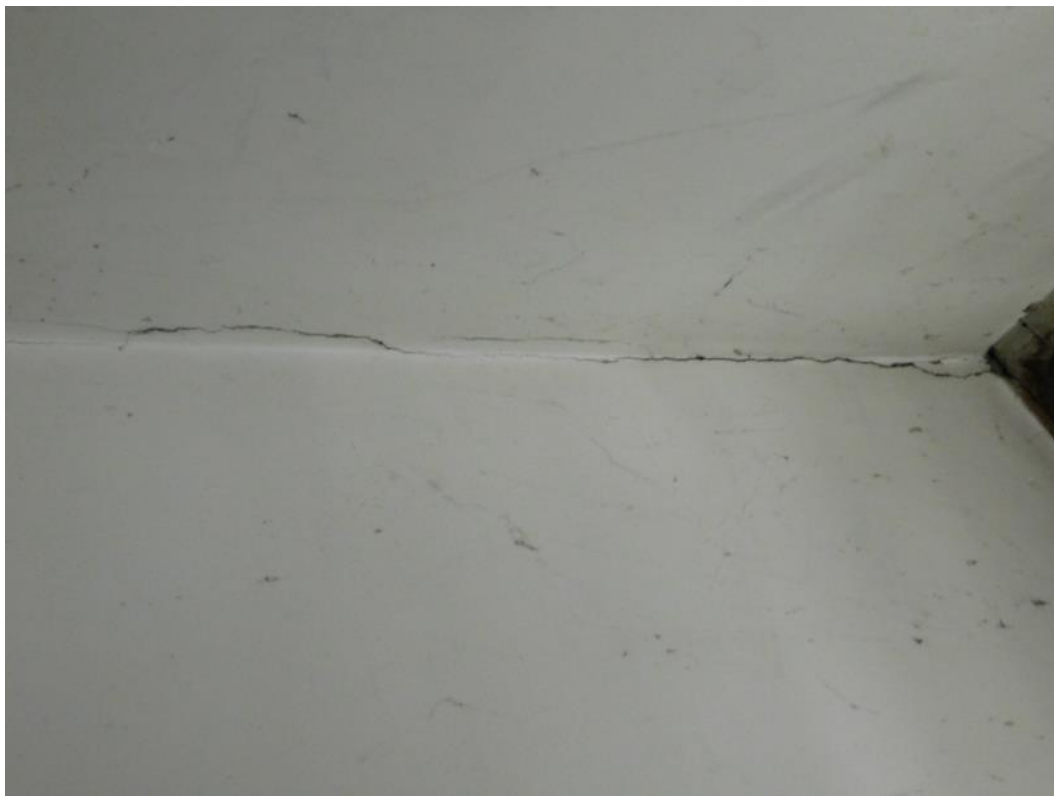
Foto 39 – Vista ravvicinata lesione ad angolo sub-verticale, archivio storico

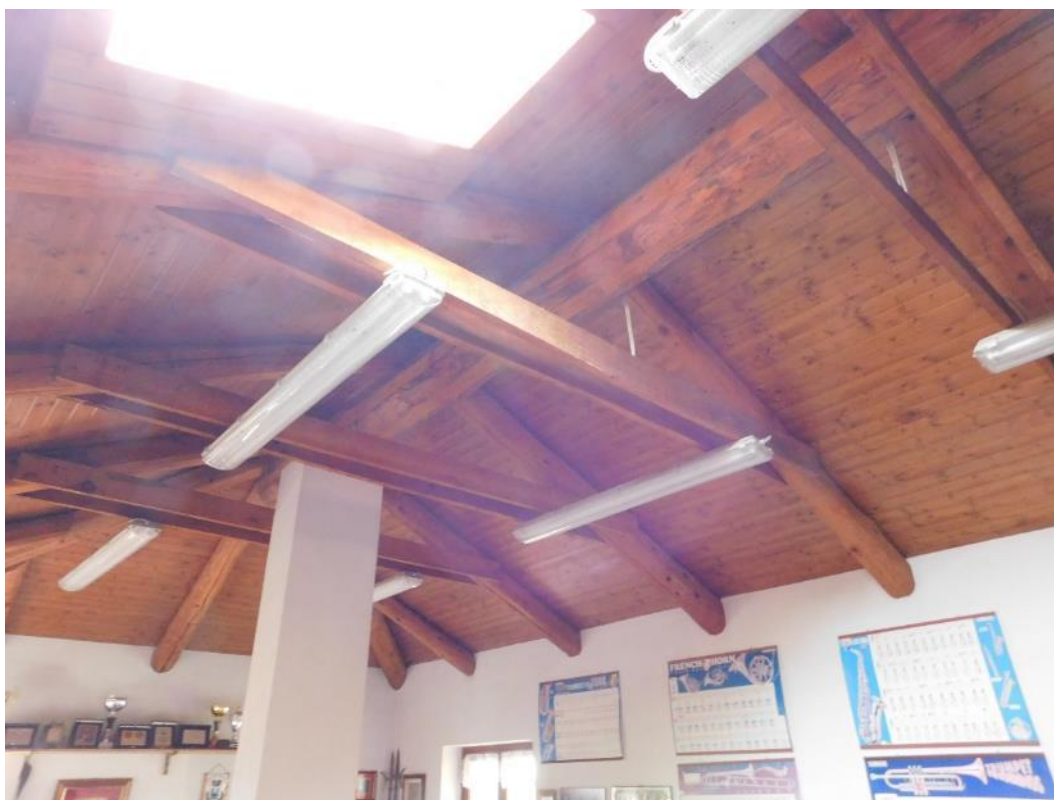
Foto 40 – Vista sala prove, copertura fabbricato A

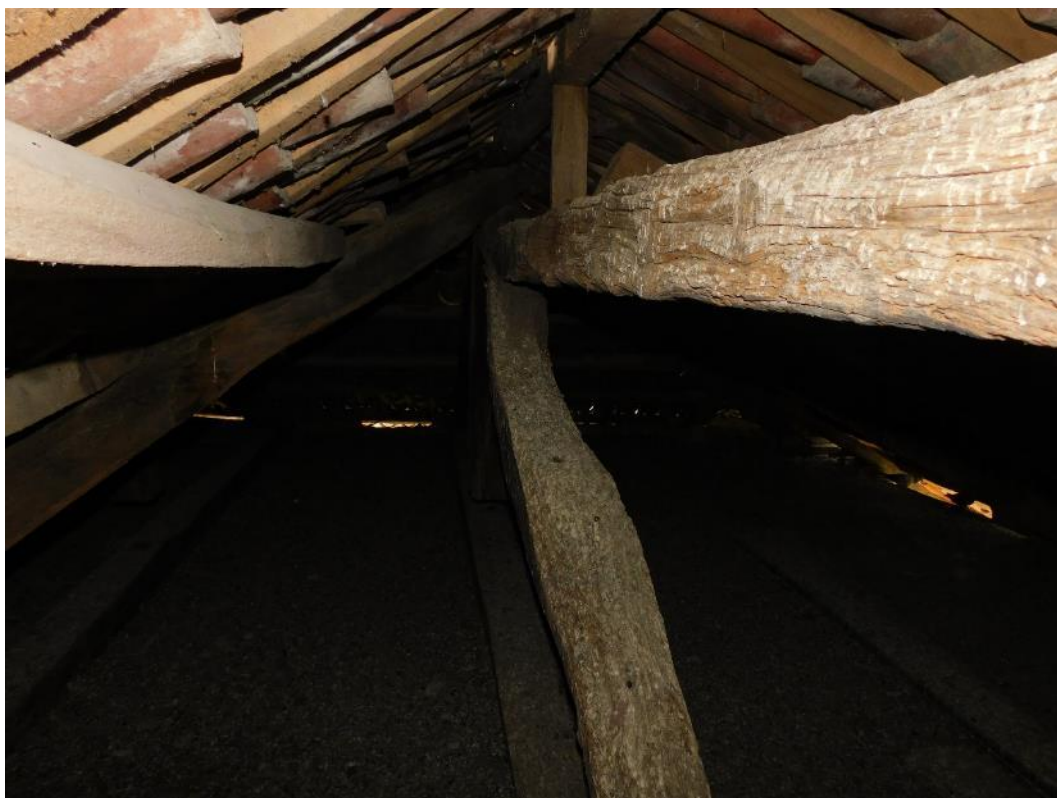
Foto 41 – Vista ammaloramento orditura fabbricato B

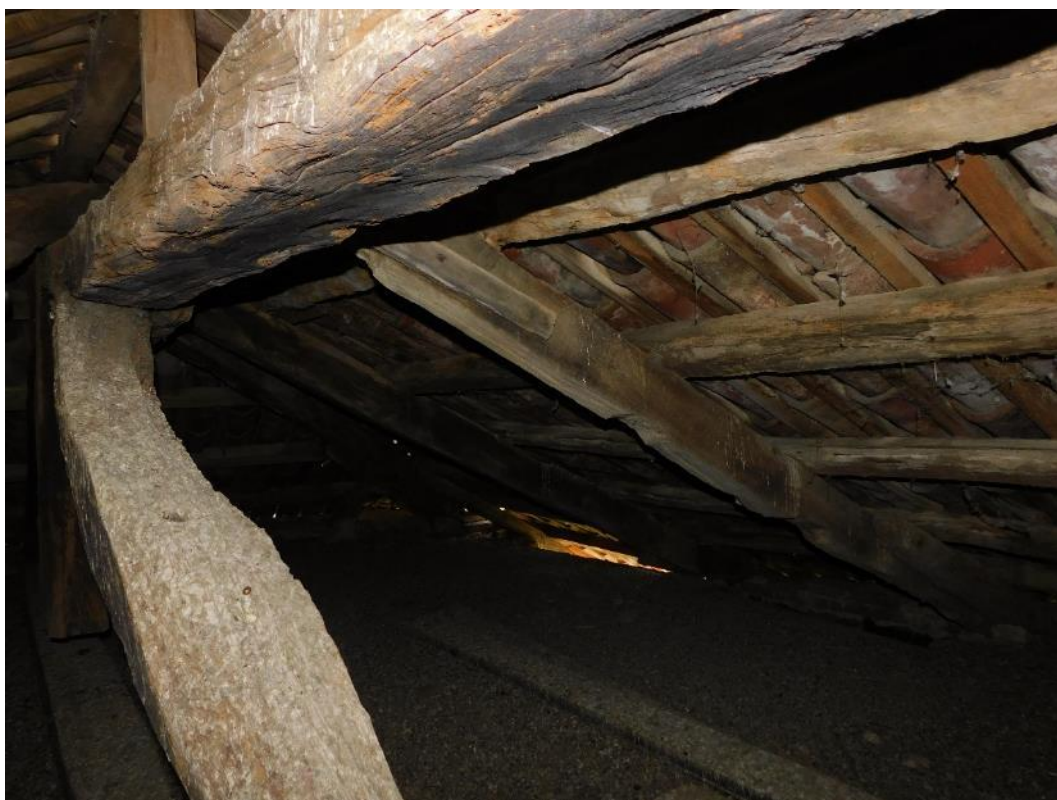
Foto 42 – Vista ammaloramento copertura fabbricato B

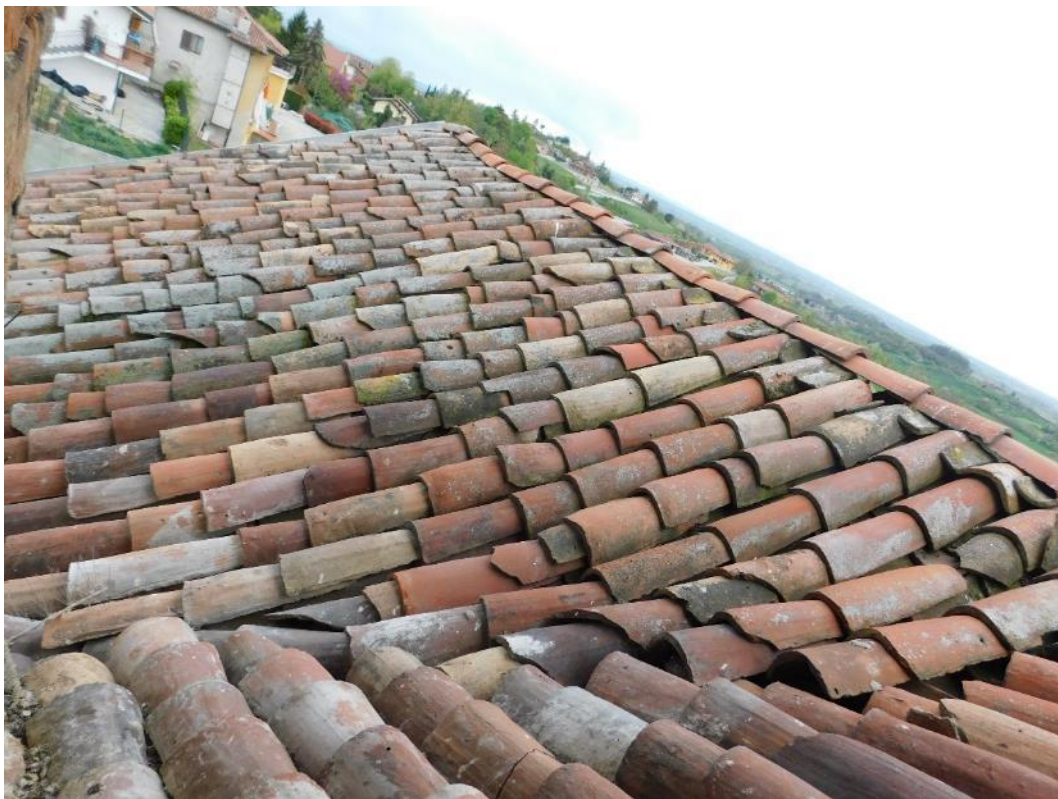
Foto 43 – Vista copertura fabbricato B

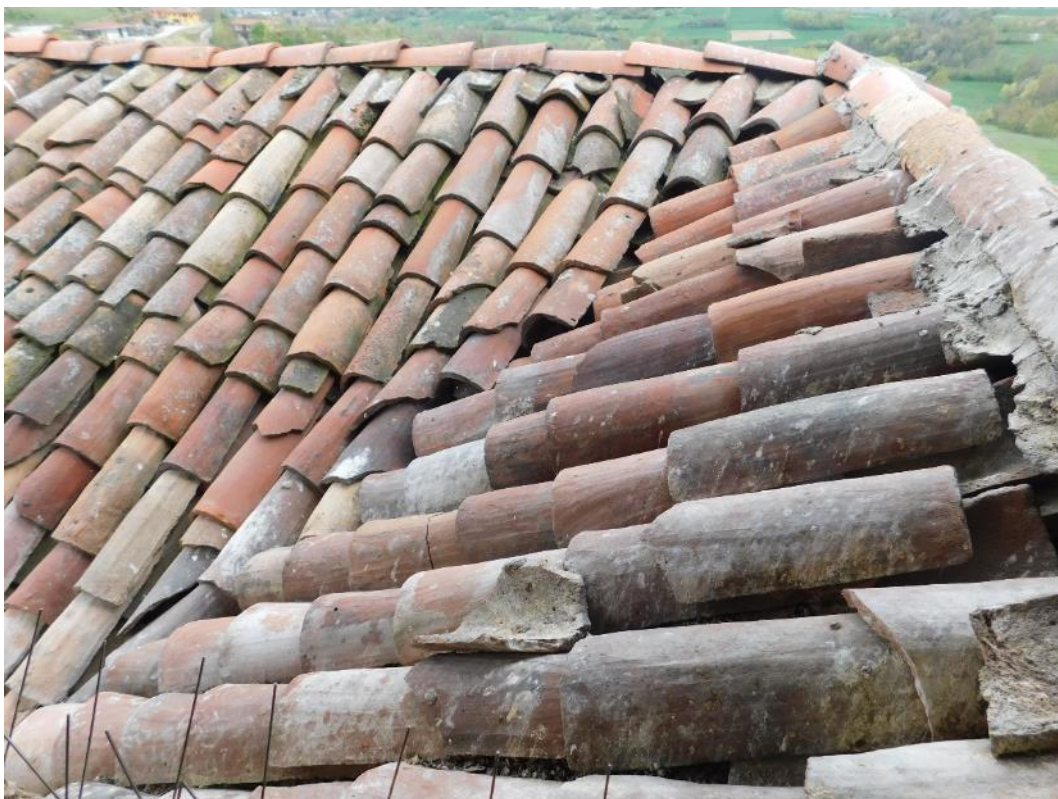
Foto 44 – Vista copertura fabbricato B

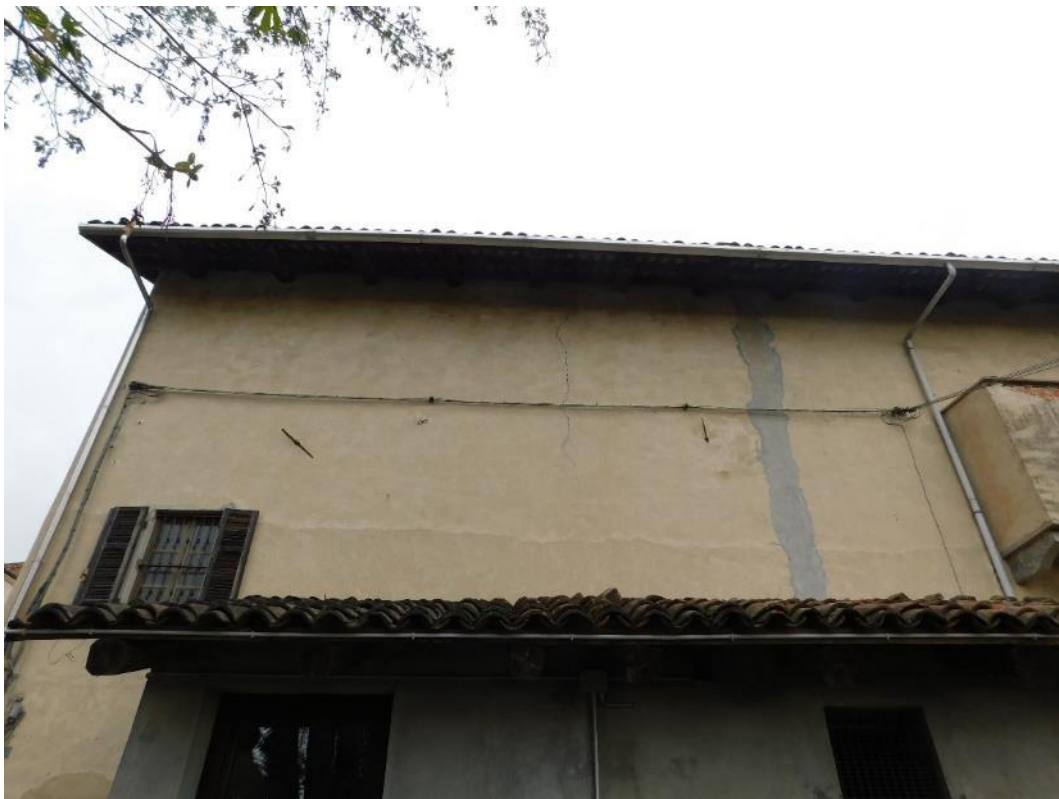
Foto 45 – Vista Prospetto Ovest

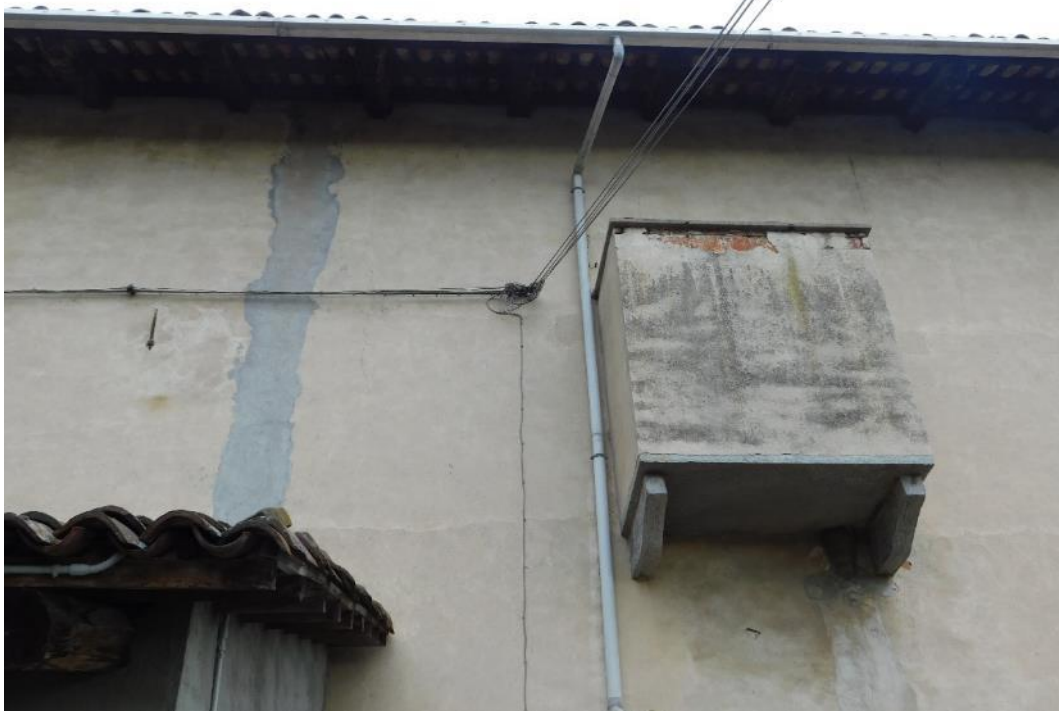
Foto 46 – Vista prospetto Ovest

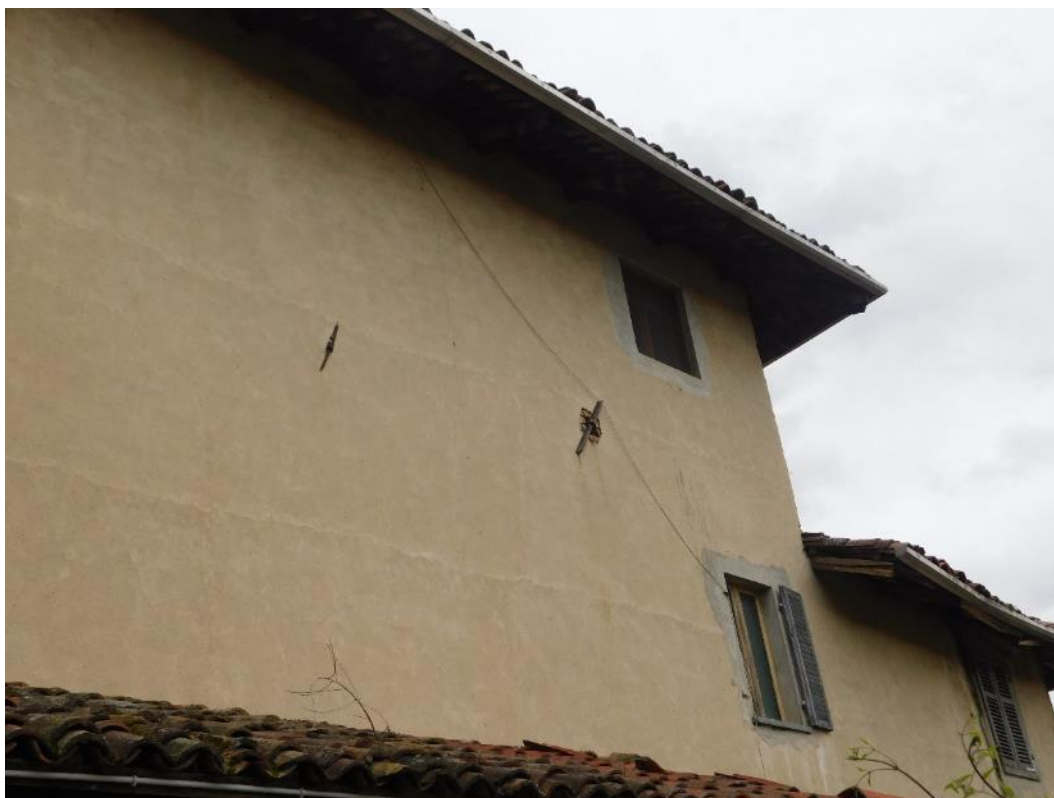
Foto 47 – Vista prospetto Ovest

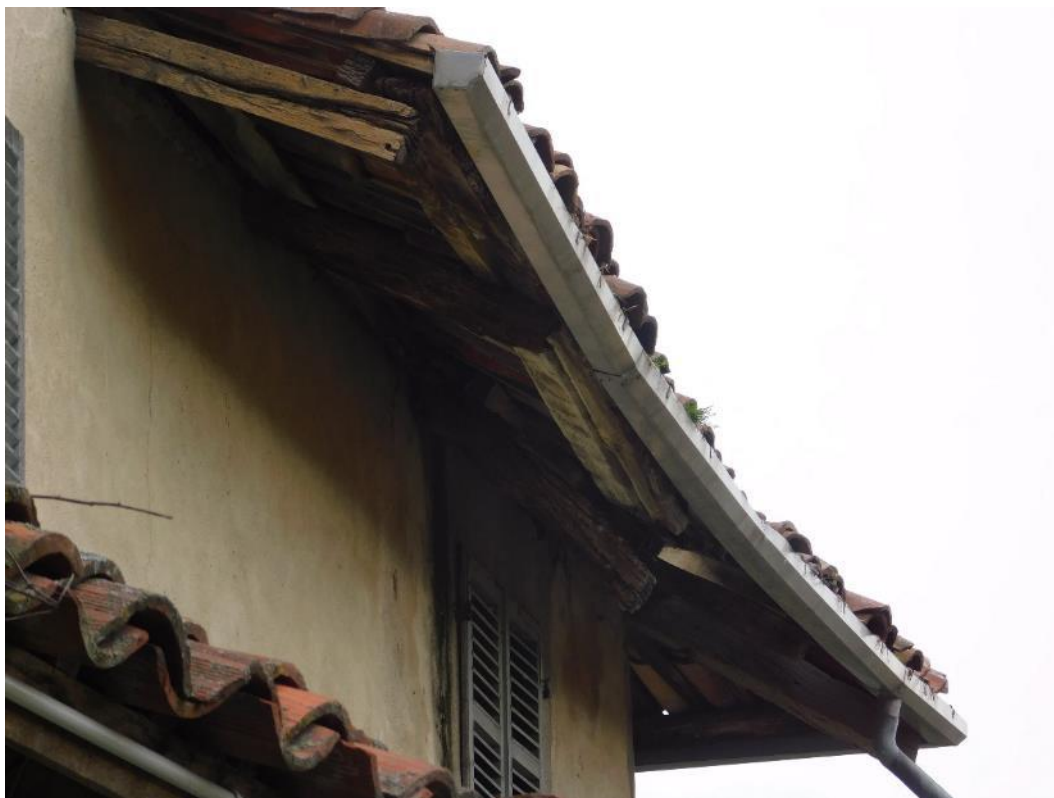
Foto 48 – Vista ammaloramento copertura in legno fabbricato B

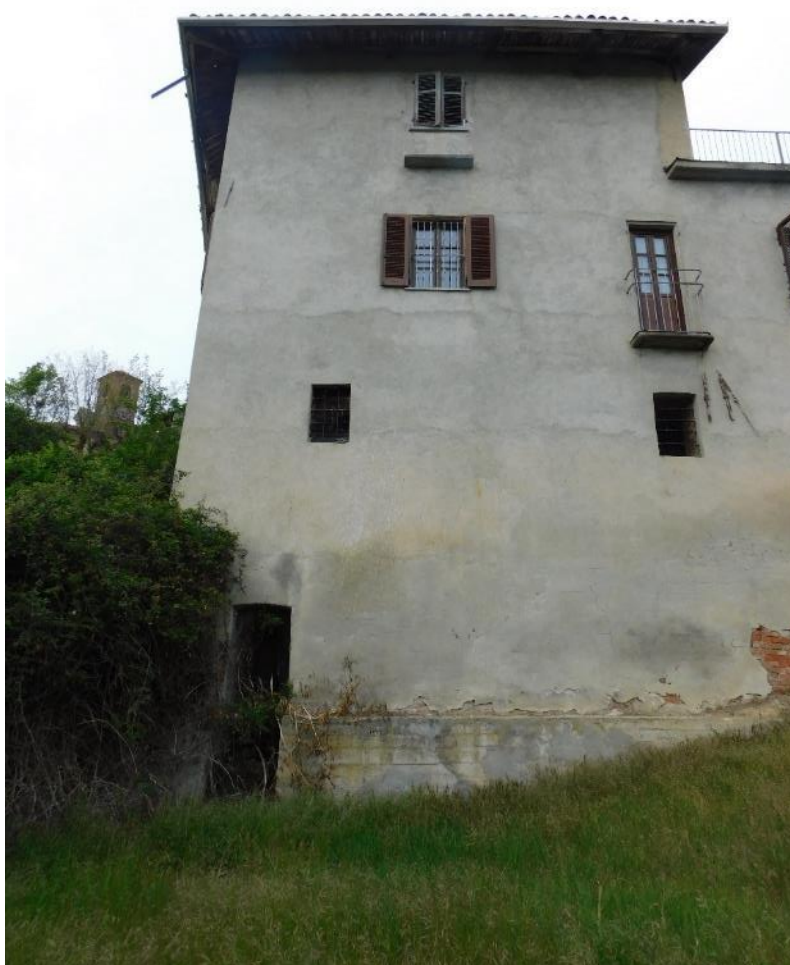
Foto 49 – Vista prospetto Sud

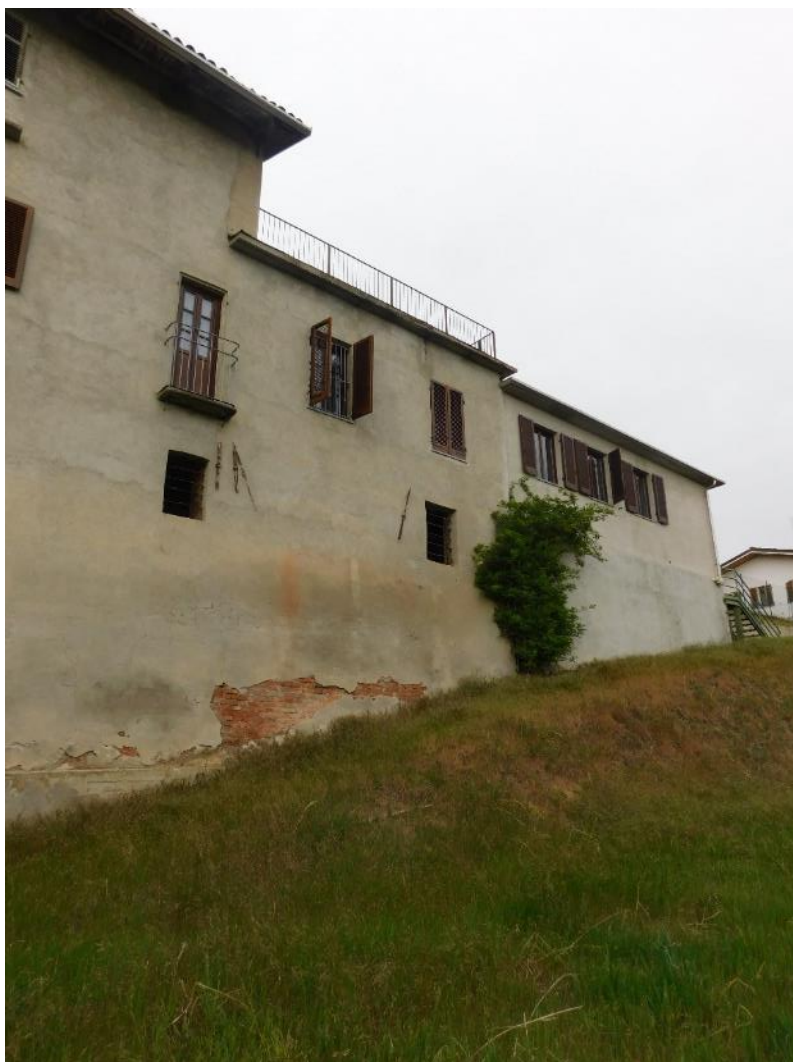
Foto 50 – Vista prospetto Sud

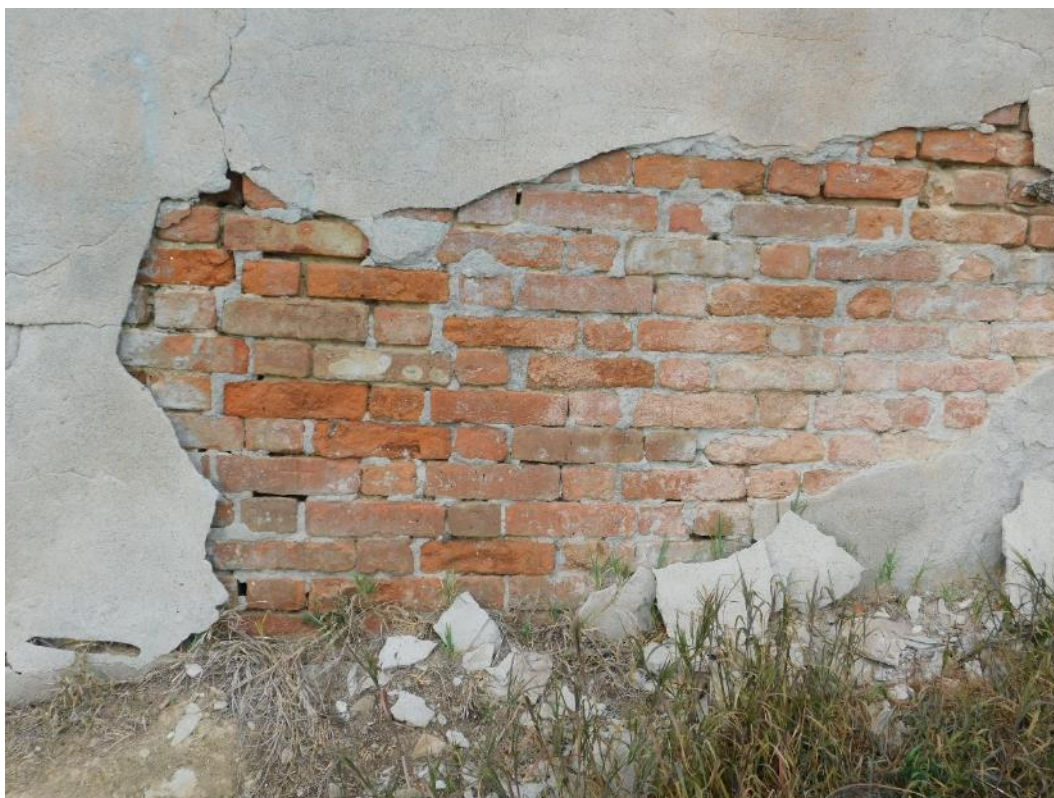
Foto 51 – Vista ravvicinata prospetto Sud ammaloramento muratura
