## **COMUNE DI LANZO T.se (TO)**

**Messa in sicurezza strutturale  
di muro di sostegno**

### **M-06 – RELAZIONE TECNICA**

***Progetto di Fattibilità  
Tecnico Economica***

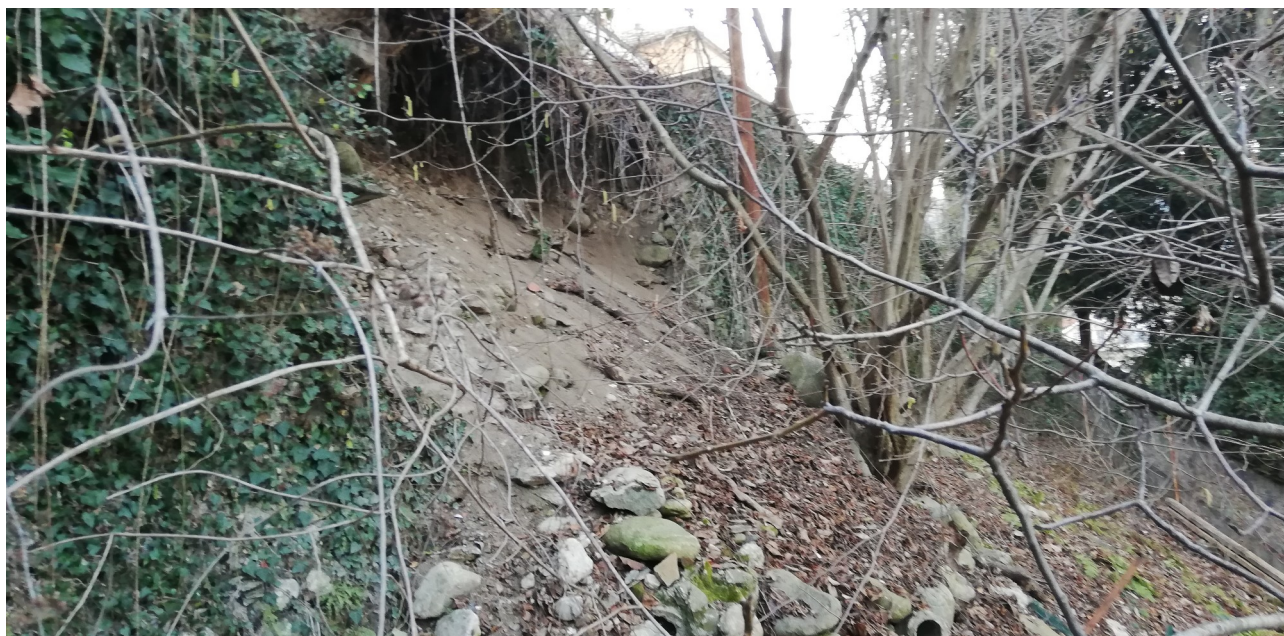
Fotografia 2 – Muro nel tratto che ha subito il crollo

- pulizia da rovi e sterpaglie presenti nell'area
- cantierizzazione con delimitazione e messa in sicurezza dell'area
- predisposizione di strutture di sostegno ai lati della parte di muro interessata dal crollo

- scavo di pulizia e sbancamento della parte franata della riva e dell'immediato intorno per permettere la realizzazione delle opere di rinforzo strutturale seguenti

- posizionamento e riempimento di gabbionate, leggermente arretrate una fila da quella sottostante per migliorare il sostegno strutturale al muro, successivamente riempite con pietre e ciottoli

- ricostruzione del muro con materiali coerenti a quelli dei tronconi ai lati della sezione di nuova formazione con realizzazione di ancoraggi tra le due parti con la tecnica del cuci – scuci, in aderenza alle gabbionate precedentemente posizionate e in linea con le parti del muro rimaste

- installazione di ferri per l'ancoraggio all'interno dei due tronconi di muro in corrispondenza delle parti fessurate, poi richiuse con tecnica del cuci – scuci

- rimozione delle strutture di sostegno e pulizia del cantiere con conferimento dei detriti agli impianti di smaltimento.
