Oggetto: **Verifica intervento riattivazione drenaggio del pozzo perdente C.P. "Ex Dogana"**

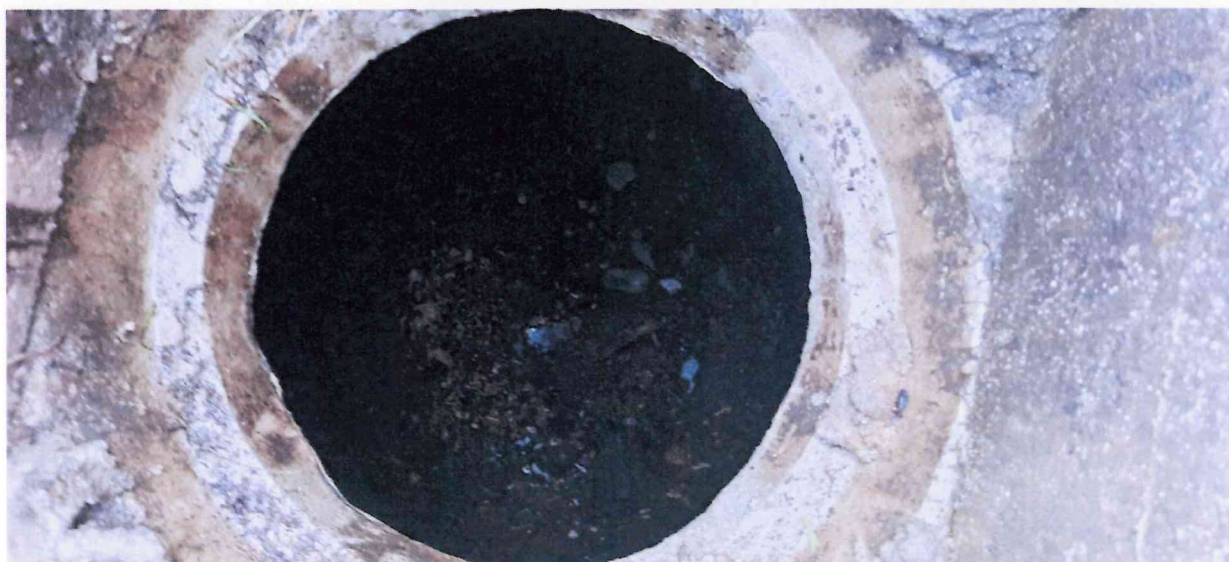
Il sopralluogo è avvenuto ca. alle ore 08 constatando che il pozzo ca. 2 ore dopo risultava completamente asciutto come dalla seguente immagine in cui è visibile il fondo di ghiaia.

Questo a riprova del buon esito dell'intervento effettuato.

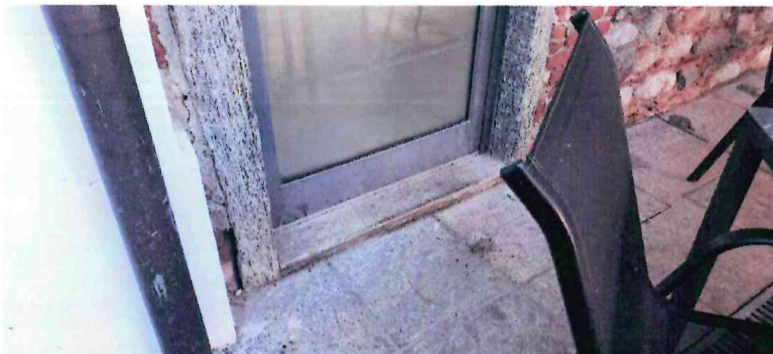
Porta 1

Nel corso del sopralluogo si è constatato che delle quattro barriere provvisorie anti-allagamento fornite al gestore per le porte del piano terra, ne risultano installate solamente due.

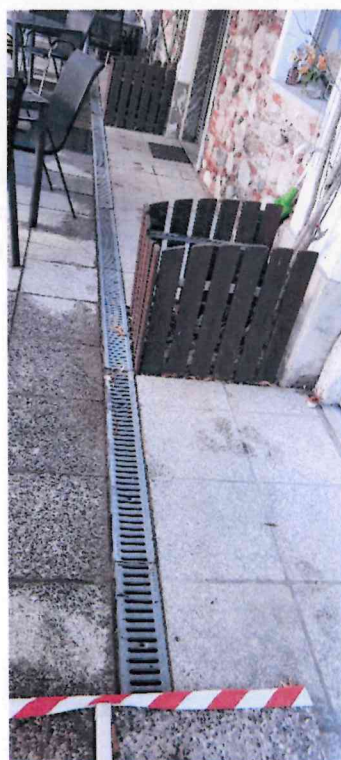
Nonostante il mancato posizionamento precauzionale delle barriere, all'atto del sopralluogo l'acqua pare non abbia oltrepassato il grigliato di raccolta e raggiunto le soglie delle porte. Come visibile dall'immagine seguente l'area antistante gli ingressi risulta completamente asciutta.

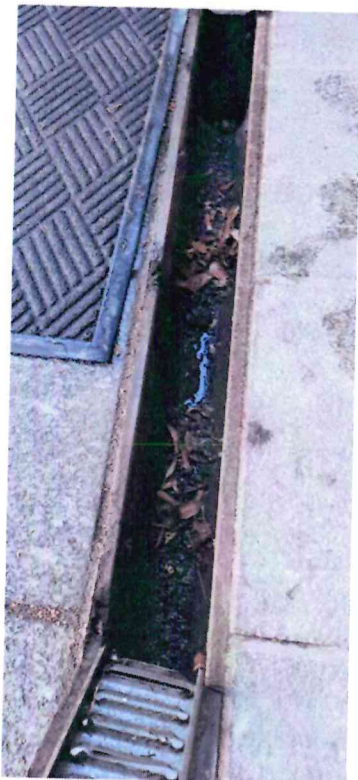
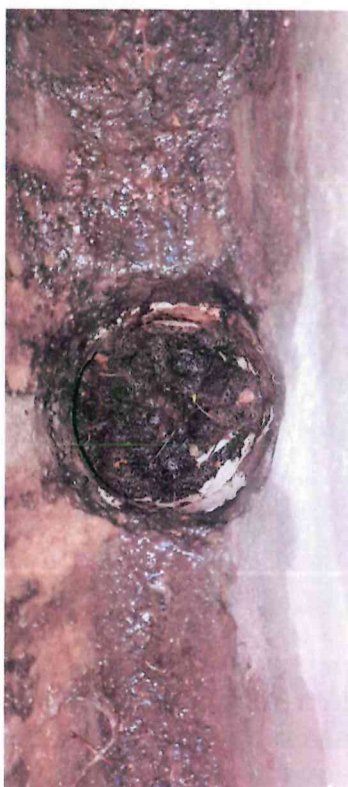
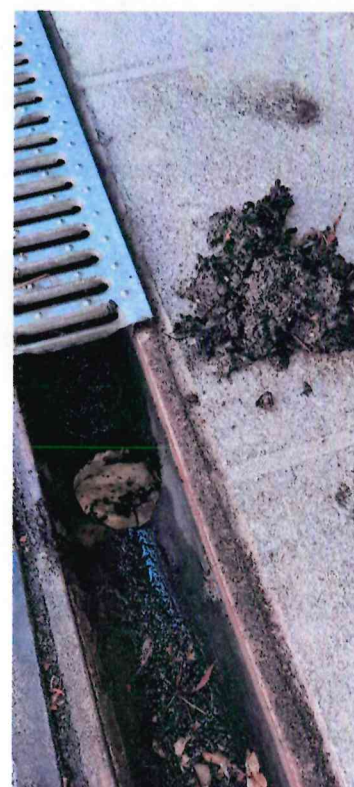
Si sono inoltre verificate le condizioni di efficienza del grigliato di raccolta, il quale risulta non completamente libero, così come l'imbocco della canalizzazione di deflusso appare parzialmente ostruita.
