# Ente di Gestione delle Aree Protette della Valle Sesia

### LAVORI DI RIPRISTINO E MESSA IN SICUREZZA DELLE PISTE CICLABILI/FORESTALI E SENTIERISTICA DEL PARCO NATURALE DEL MONTE FENERA

PROGETTO ESECUTIVO

RELAZIONE GEOLOGICA

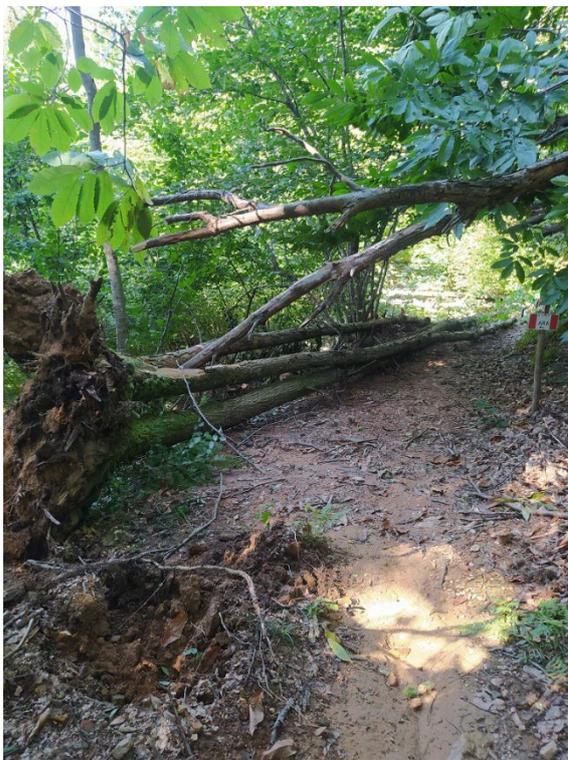
Su questo percorso sono presenti numerosi alberi caduti sul sentiero (Foto 1) impedendone l'utilizzo. Alcuni punti del sedime del sentiero sono interessati da erosione concentrata per ruscellamento delle acque dilavanti superficiali (Foto 2).

**Foto 1 - Alberi caduti sul sentiero.**

Gli interventi su questo percorso, quindi sono: la sistemazione di alberi caduti e la pulizia dal materiale vegetale presente sul sentiero. La sistemazione nei punti del sentiero interessati da erosione concentrata mediante la rettifica del sedime con mezzi meccanici.

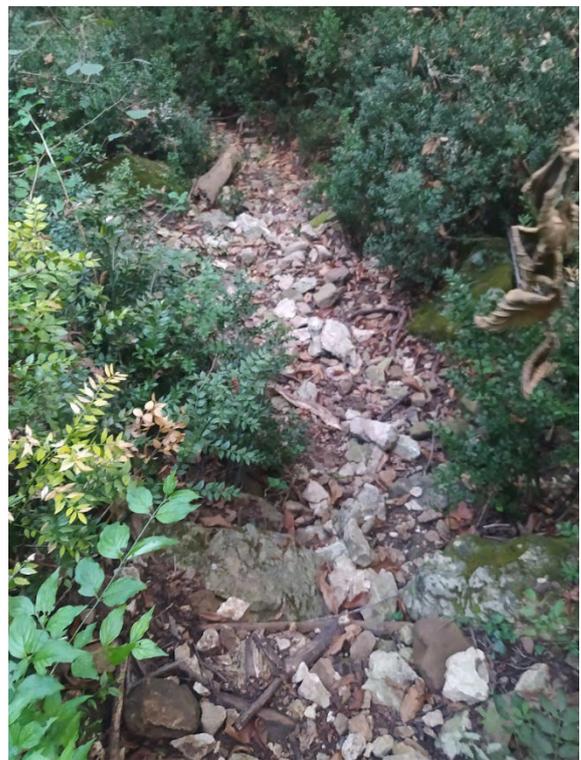
**Foto 2 – Solchi da erosione concentrata delle acque superficiali.**

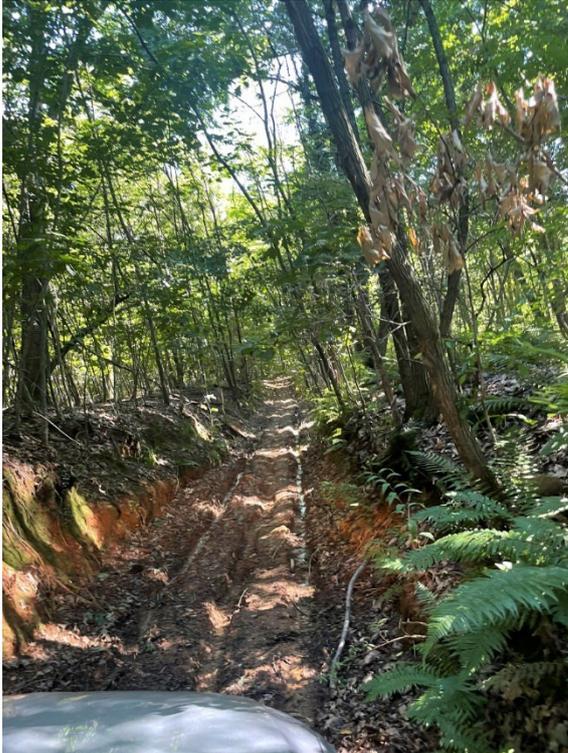
Su questo percorso il sedime della pista è interessato da profondi solchi creati dal ruscellamento superficiale concentrato. La pista inoltre quasi per la totalità del suo tracciato è in trincea. L'acqua non avendo vie di fuga, con il tempo ha approfondito sempre di più i solchi di erosione. Questi solchi creano particolari problemi alla viabilità delle piste (Foto 3 e Foto 4).

**Foto 3 – Profondi solchi da erosione concentrata delle acque dilavanti superficiali. Pista in trincea.**

Gli interventi su questo percorso, quindi sono: la creazione di scoli per le acque superficiali, mediante l'apertura della porzione di trincea verso valle. In corrispondenza di questi scoli si ritiene importante eseguire un taglio trasversale alla pista che raccolga e rallenti le acque dilavanti e che le devii verso l'apertura. Nelle porzioni più ripide si prevede un sistema di rinforzo con funzione antierosiva.

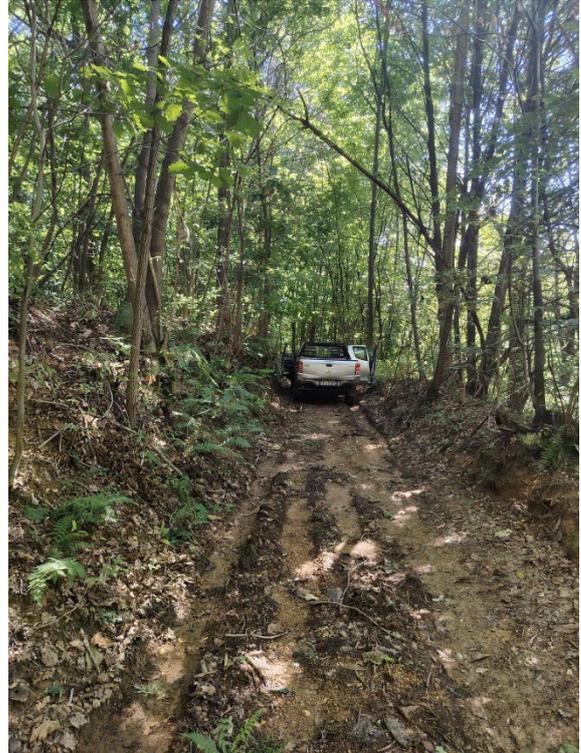
**Foto 4 – Profondi solchi da erosione concentrata delle acque dilavanti superficiali. Pista in trincea.**

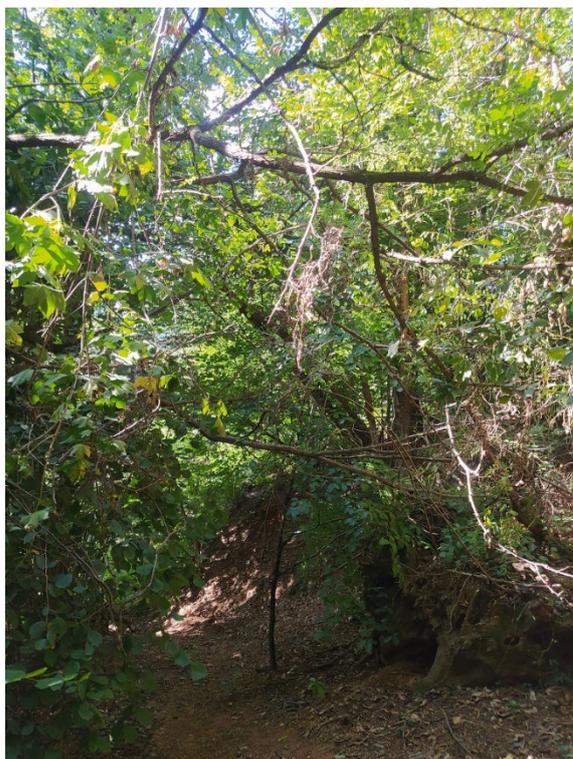
In questa pista la sezione si è ristretta per la mancata manutenzione della vegetazione (Foto 5). Il fondo della pista in alcuni tratti risulta sconnesso in quanto il ruscellamento superficiale concentrato, con il tempo, ha creato dei profondi solchi (Foto 6).

**Foto 5 – Vegetazione che ha invaso la pista.**

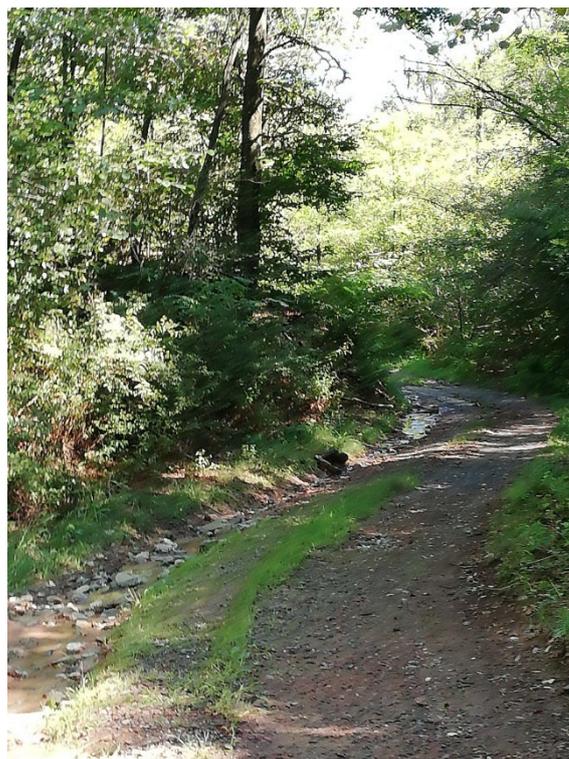
**Foto 6 – Fondo sconnesso per la presenza di solchi fa ruscellamento superficiale concentrato.**

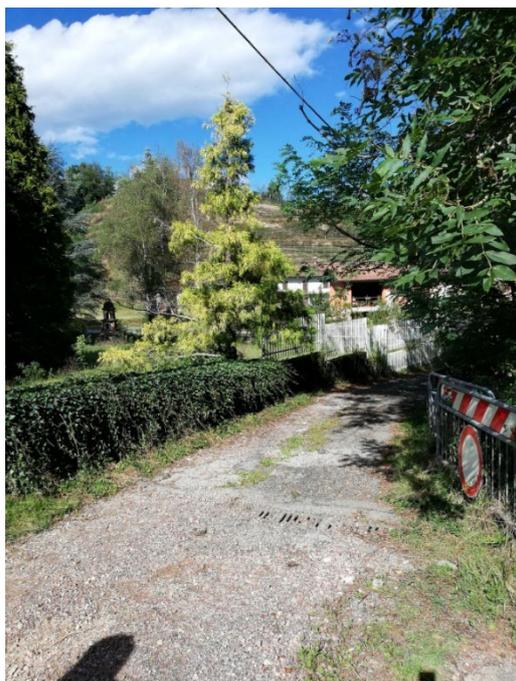
Nella parte terminale della Strada vicinale delle Valli, è presente un ponte in corrispondenza di quest'ultima sul Torrente Strona. Questo ponte è oggetto di messa in sicurezza in tale intervento (Foto 7 e 8). Come si può vedere dalle Foto 9 e 10 le spalle del ponte poggiano completamente su roccia compatta. Gli interventi di messa in sicurezza vengono descritti nella relazione tecnica e di calcolo delle strutture delle opere strutturali.

**Foto 7 – Ponte sul sul Torrente Strona che si trova nella parte terminale della Strada vicinale delle Valli.**

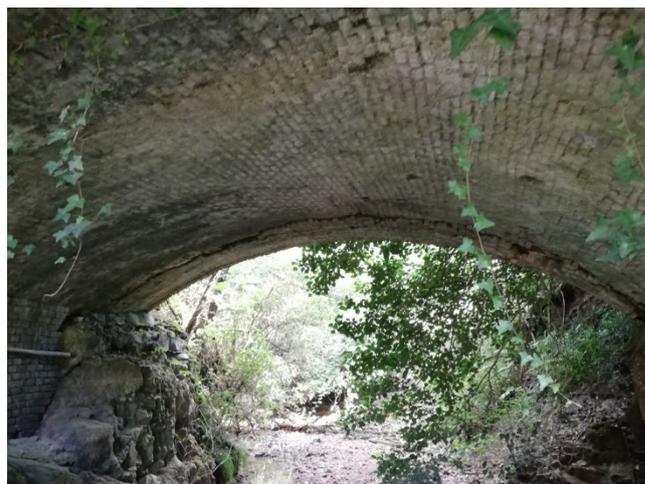
**Foto 8 – Particolare dell'intradosso del Ponte sul Torrente Strona.**

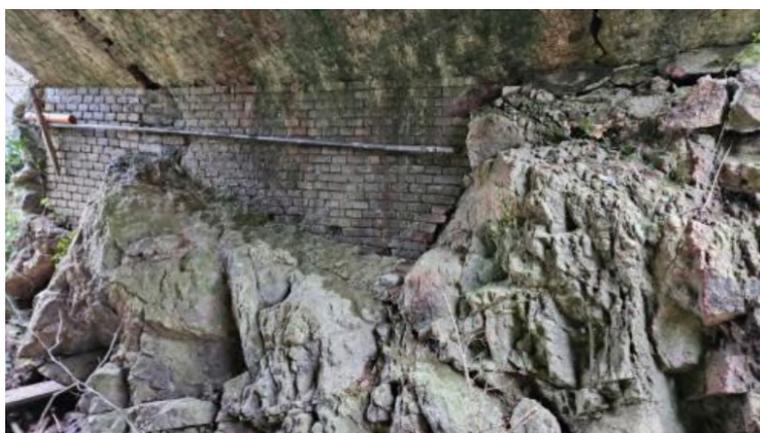
**Foto 9 – Particolare dell'appoggio della spalla in destra orografica.**

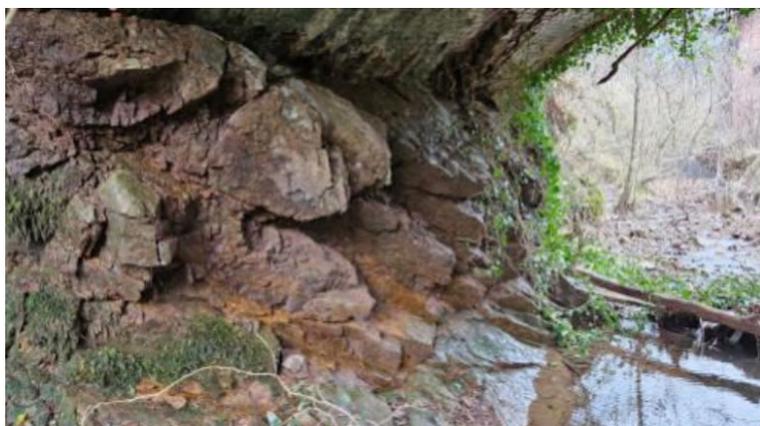
**Foto 10 – Particolare dell'appoggio della spalla in sinistra orografica.**

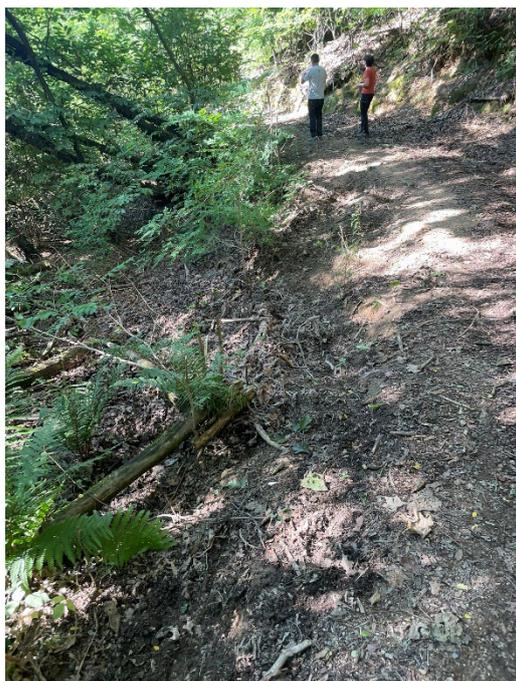
Nella pista N. 786 che porta alla Torre di Cavallirio, in un punto, circa a metà, è presente un cedimento della stessa con conseguente restringimento del tracciato (Foto11). Il cedimento presenta una lunghezza pari a circa 30 m. Si prevede la realizzazione di una palificata doppia a sostegno della scarpata di valle della pista.

**Foto 11 – Particolare cedimento pista N. 786 per la Torre di Cavallirio.**
