Comune di  
**CANDIOLO**  
Città Metropolitana di Torino

**Piano  
Eliminazione  
Barriere  
Architettoniche**

**Schede spazi pubblici e percorsi**

Aprile 2024

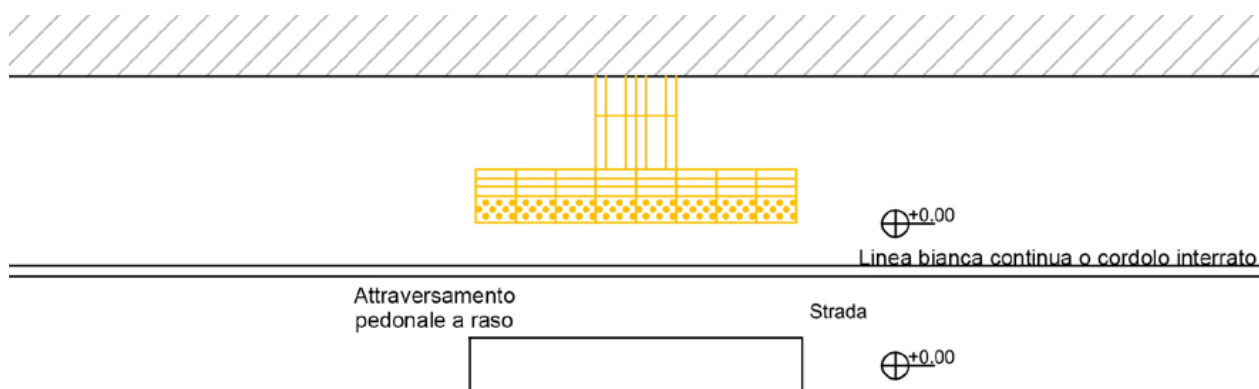
Tipologia criticità: Assenza segnalazione attraversamento pedonale per non vedenti (ambo i lati)

Segnalazione di attraversamento pedonale mediante collocazione di adeguata segnaletica tattile plantare in gres porcellanato da esterno.

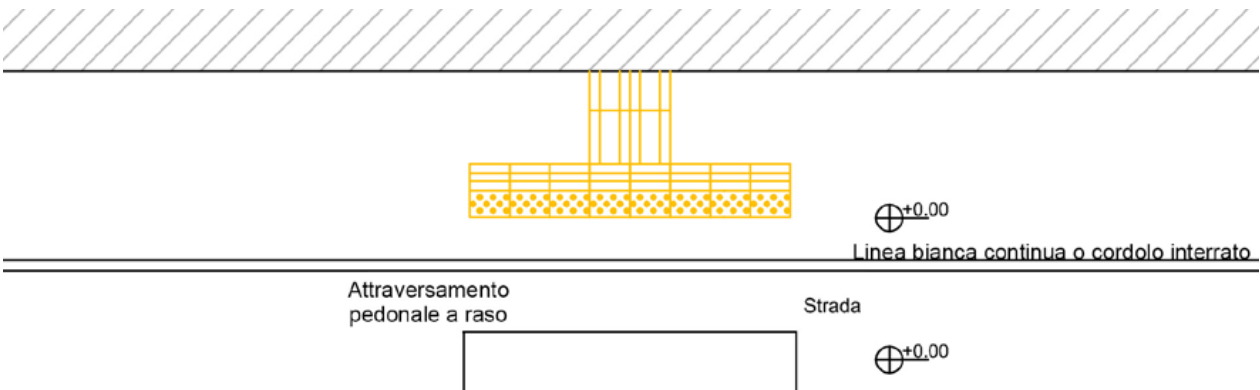
| Via Europa | |
|---|---|
| Tipologia criticità: Assenza segnalazione attraversamento pedonale per non vedenti (ambo i lati) | <b>08</b> |

| Via Europa | |
|---|---|
| <p>Descrizione prestazionale possibile intervento:<br/> Segnalazione di attraversamento pedonale mediante collocazione di adeguata segnaletica tattilo plantare in gres porcellanato da esterno.</p> | |
