Interventi urgenti per il contrasto al dissesto del Rio Cipollina (Asti)

BANDO 2023

Fascicolo 2 Relazione tecnica descrittiva

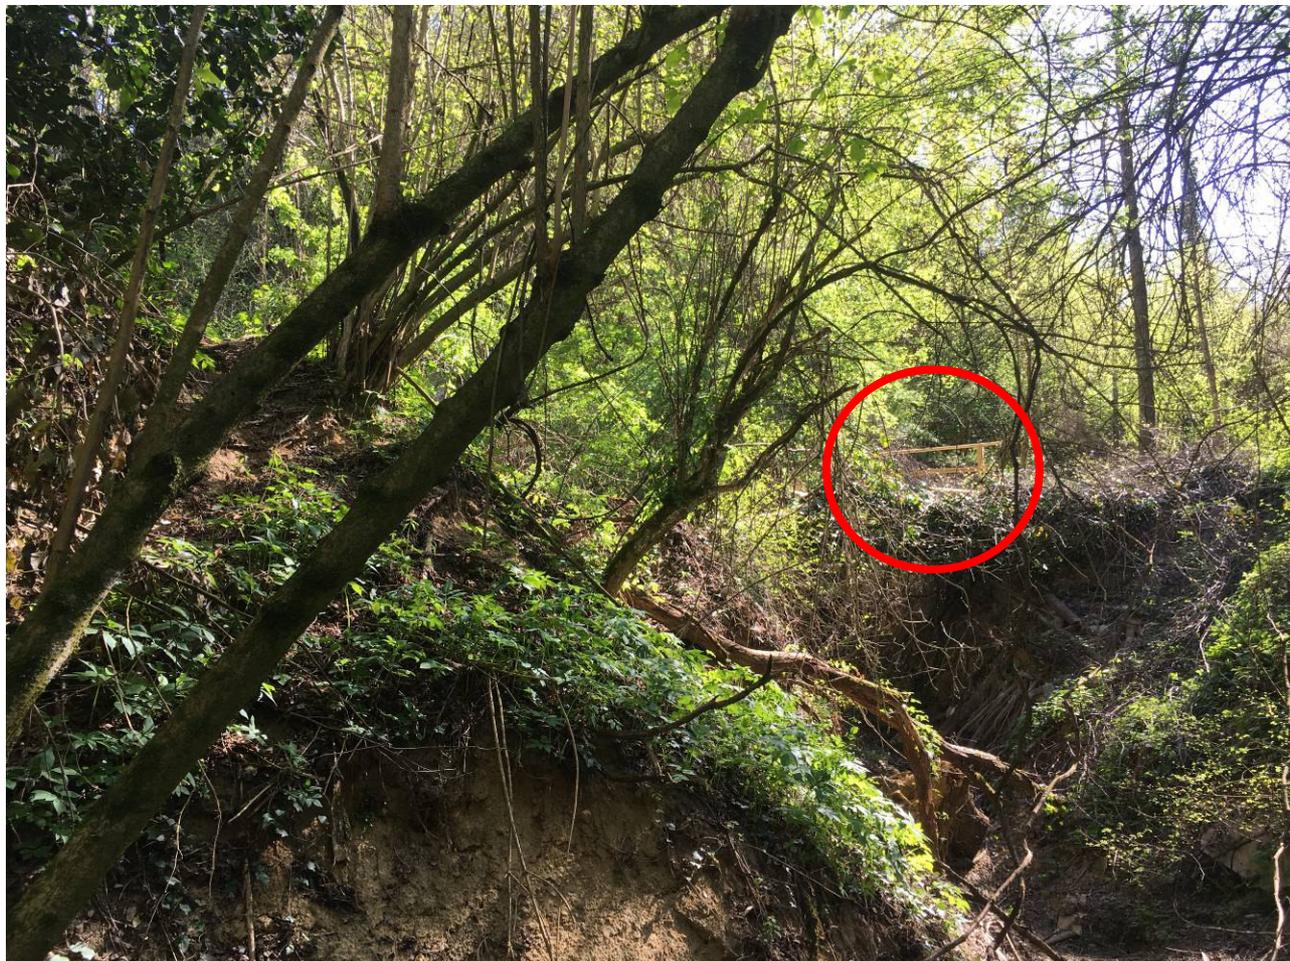
Foto n. 1 (in alto) - L'alveo dissestato a valle dell'attraversamento al punto C (evidenziato in rosso) di un ramo secondario del rio Cipollina, non correttamente posizionato e protetto.

Foto n. 2 (a destra) - L'alveo subito a monte dell'attraversamento.

Sono previsti il rifacimento dell'attraversamento, la risagomatura del tratto immediatamente a valle, con realizzazione di gabbionate e palizzate a protezione del fondo e delle sponde, la risagomatura del tratto immediatamente a monte da lasciare a fondo naturale.

L'attraversamento esistente al punto C sarà interamente rifatto, sostituendo l'attuale tubo in calcestruzzo con un tubo in acciaio ondulato, diametro interno 1 m, ed abbassando la quota del tombone, per ridurre il salto a valle dell'opera.

Il tratto a valle dell'attraversamento, in forte erosione, sarà sistemato per circa 20 m con rimodellamento della sponda e realizzazione di tre ordini di gabbionate aventi dimensioni 2x1x1 m, ed il fondo protetto con un gabbione alto 0,5 m

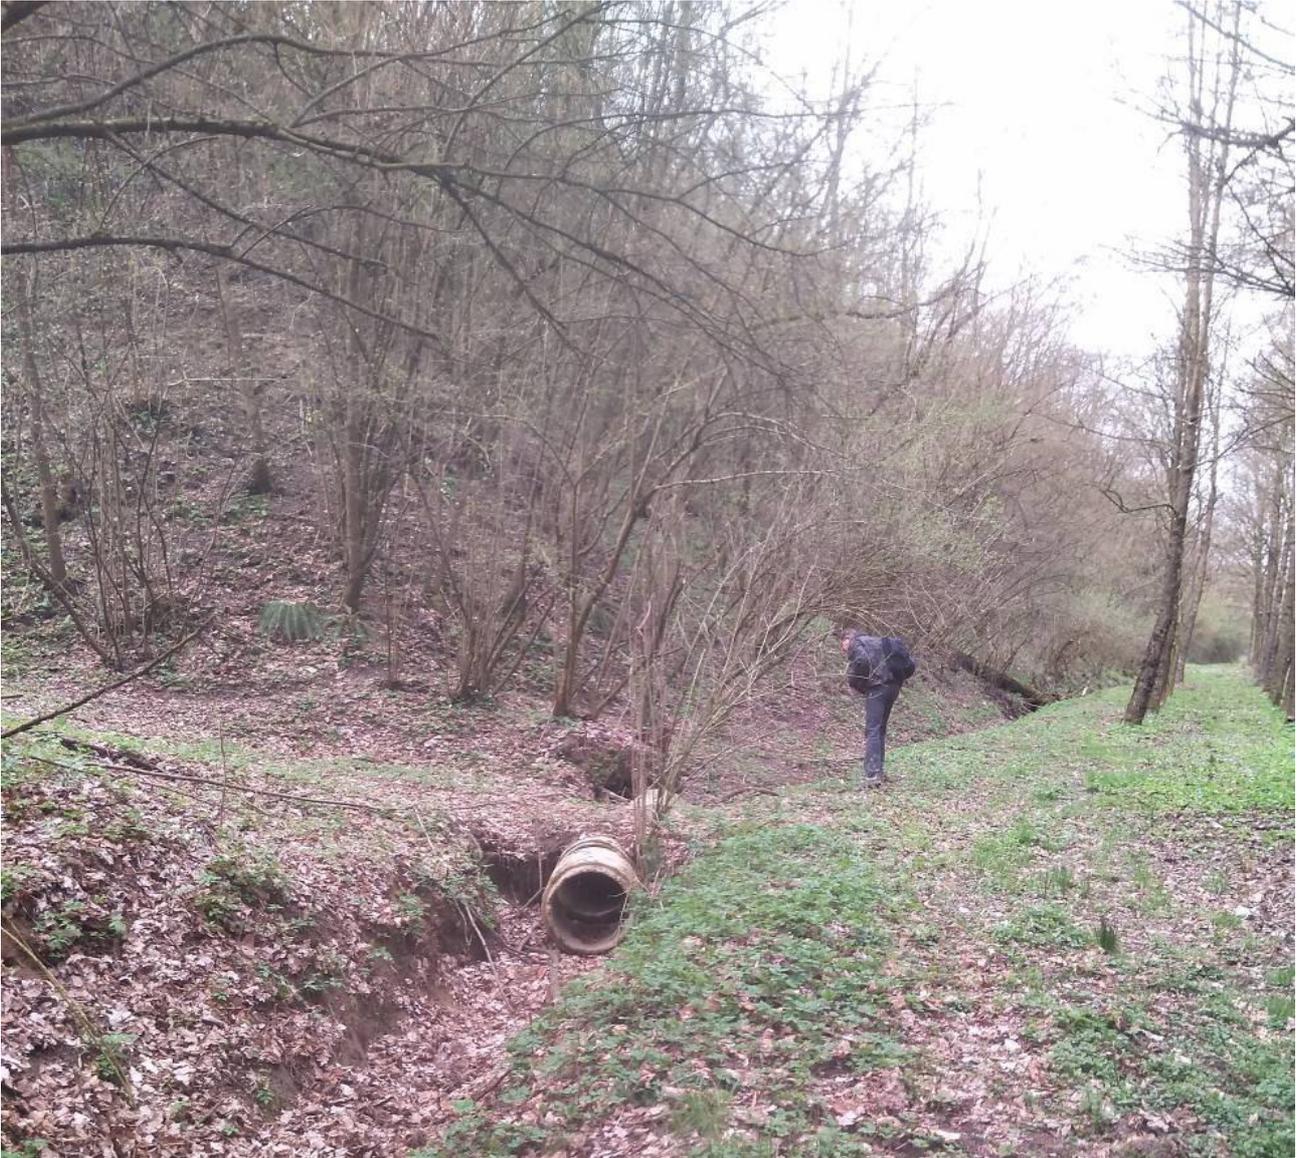
Foto n. 3 – Il ramo settentrionale del rio al punto A, con alveo a sezione ridotta da trasporto solido e detriti vegetali. Al centro un attraversamento danneggiato dall'erosione e non più funzionale. Sono previsti il ripristino della sezione idraulica, il rifacimento dell'attraversamento, la realizzazione di una piccola vasca per intercettare il trasporto solido.

Al punto B, presso un vecchio attraversamento ammalorato del fosso, sarà realizzata una vasca in calcestruzzo per la trattenuta del trasporto solido (dimensioni 4x4 m x 1,5 m di profondità) con imbocco costituito da uno scatolare per l'accesso sostituire l'accesso. La vasca sarà protetta da una copertura grigliata in ghisa rimovibile per lo svuotamento periodico del materiale sedimentato. In tal modo si eviterà la riduzione della sezione a valle.

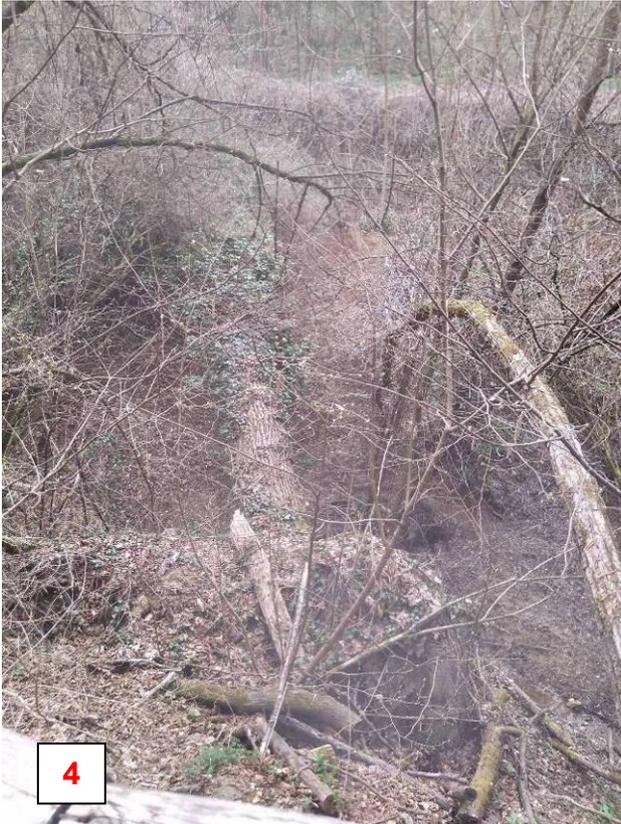
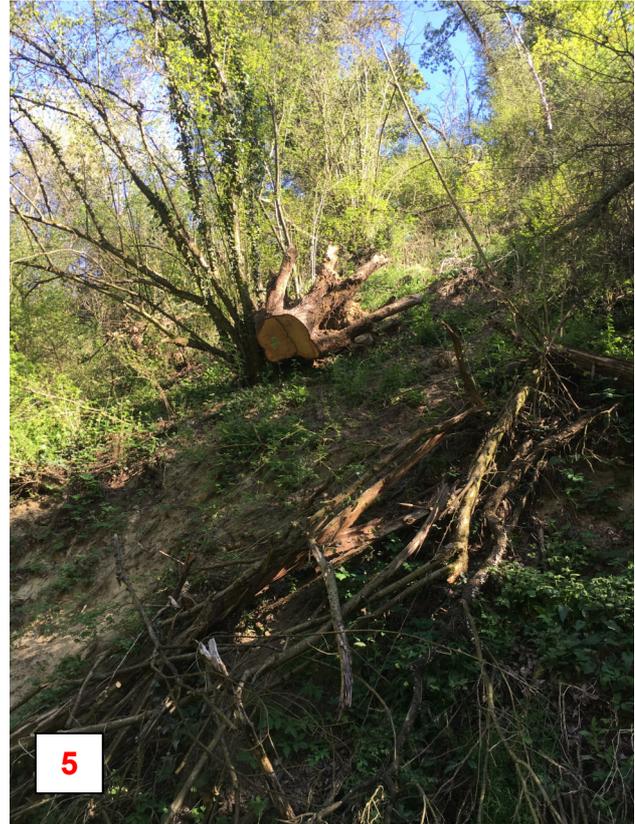
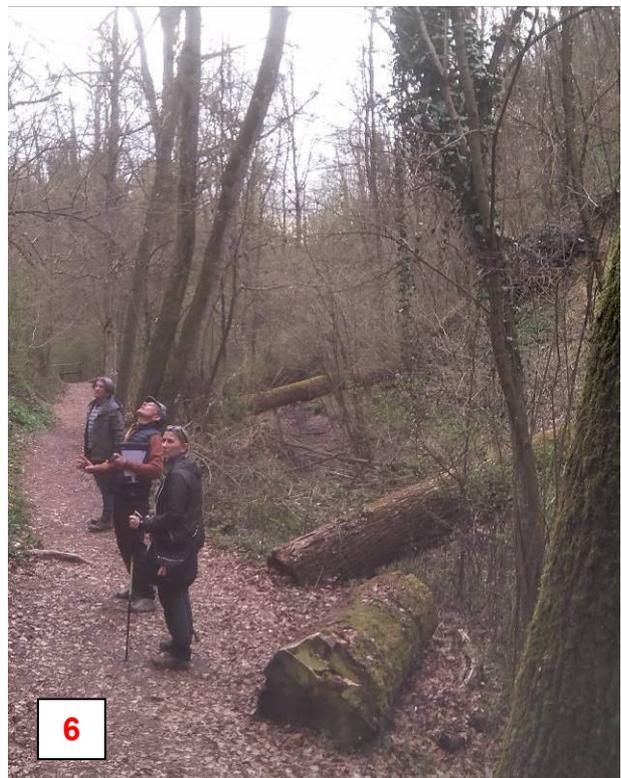
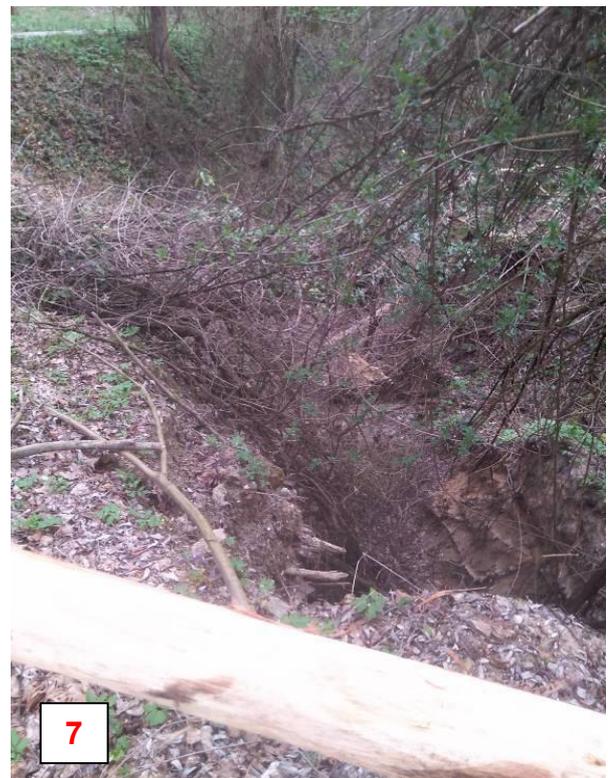
Foto n. 4, 5, 6 (dal punto E al punto H) e 7 (punto C) - Alberi caduti anche di grandi dimensioni occludono l'alveo del rio Cipollina. Sono presenti alberi e arbusti instabili suscettibili di caduta in alveo o comunque di potenziale ostacolo al deflusso in occasione di eventi meteorici di forte intensità. Si provvederà all'abbattimento, all'allestimento del materiale abbattuto o già a terra. Il

materiale avente diametro superiore a 10 cm sarà allontanato dall'alveo, il materiale di dimensioni inferiori sarà triturato e lasciato in situ.

Lungo il tratto interessato (dai punti A e D al punto I) saranno individuate le piante arboree in alveo di potenziale ostacolo al deflusso, o esterne all'alveo ma a rischio di caduta nell'alveo, a monte ed a valle della confluenza, per uno sviluppo complessivo di circa 1500 m.

Le piante individuate (volume dendrometrico circa 250 m cubi) saranno abbattute ed allestite. Il materiale con diametro sino a 10 cm (circa 50 m cubi) sarà titurato in situ, mediante un cippatore cingolato integrato con un verricello portatile per il concentramento ai punti accessibili al cippatore. Il materiale di dimensioni superiori sarà esboscato.

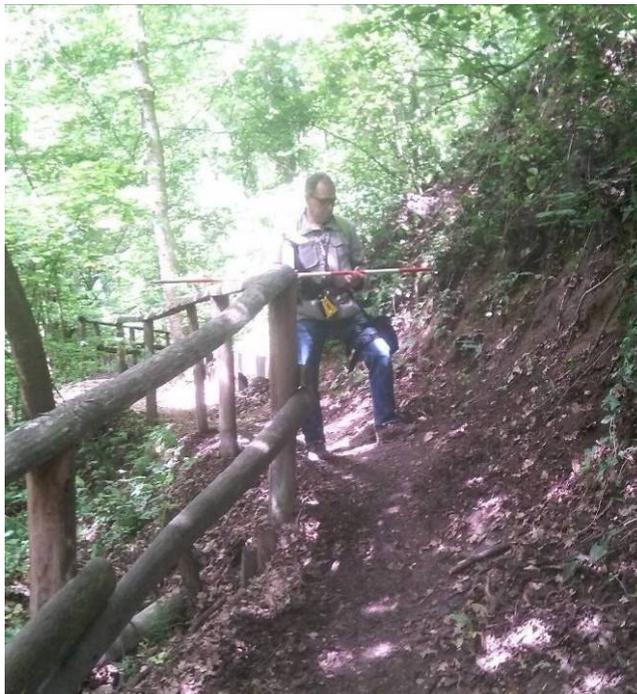
Foto n. 8 – Tratto di sentiero con larghezza utile inferiore al metro fra il punto F ved il punto G. Previsto allargamento a 1,2-1,5 m (con scarpata di monte sostenuta localmente da palizzata) per una fruizione agevole e in sicurezza

Si provvederà al rizezionamento di un tratto stretto del sentiero esistente, portando la larghezza ad 1,5 m.

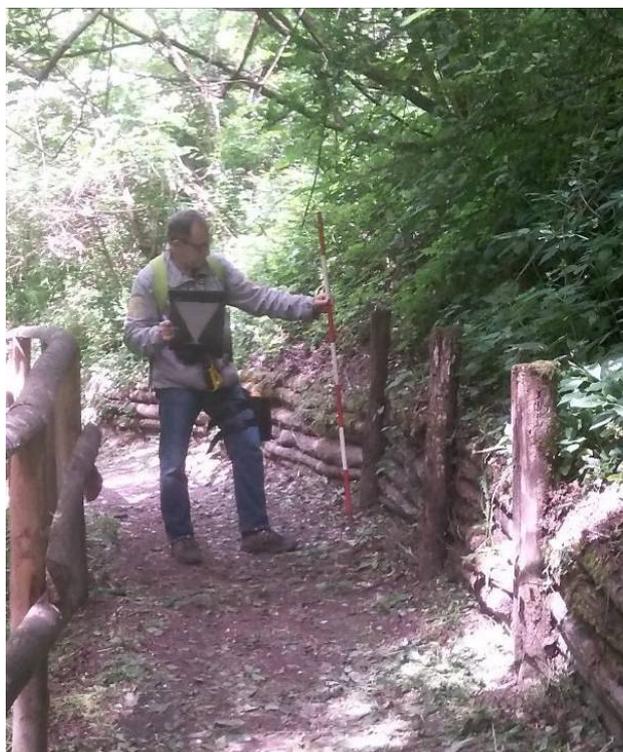
Foto n. 9 – Palizzate lungo il sentiero ammalorate a valle del punto H. Le palizzate saranno rifatte ed integrate.

A protezione della scarpata di monte del sentiero allargato e per favorire la vegetazione di piccoli impluvi che ne sono privi o quasi, saranno realizzate palizzate. Saranno sostituiti tratti di palificata e palizzata esistenti ammalorati.

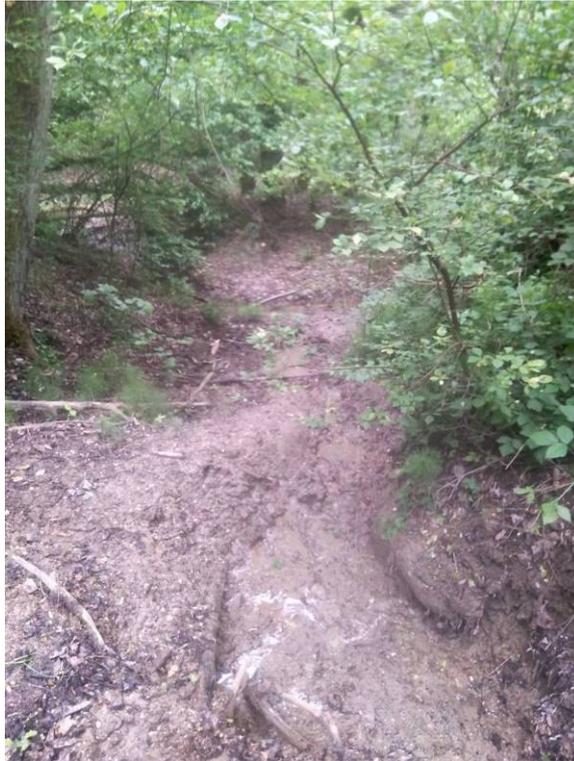
Foto n. 10 – Erosione e scivolamento dello strato superficiale del suolo per fuoriuscita d'acqua alle base del versante, fra il punto h ed il punto I. Saranno realizzati fossi drenanti per asciugare il suolo e prevenire ulteriori dissesti.

Saranno sistemati gli sbocchi dei piccoli impluvi con vena d'acqua mediante vespaio in ghiaia e tubo di deflusso fra il punto E ed il punto H. Fra il punto H ed il punto I, dove la fuoriuscita d'acqua (al cambio di pendenza del versante) è più importante, sarà realizzata una trincea drenante profonda 1,5 m, con geotessile filtrante e tubo di drenaggio.

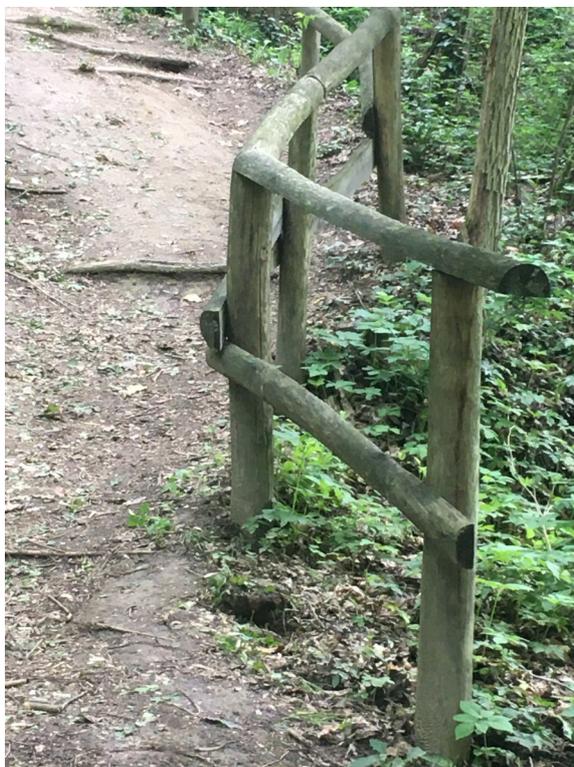
Foto n. 11 – Tratto di sentiero ripido presso il punto H. Si integreranno i pochi gradini esistenti con un numero adeguato di gradini in legno per la percorribilità in sicurezza.

Nel tratto ripido fra il punto H ed il punto L saranno rifatti ed integrati i gradini in legno esistenti, per migliorare la percorribilità.

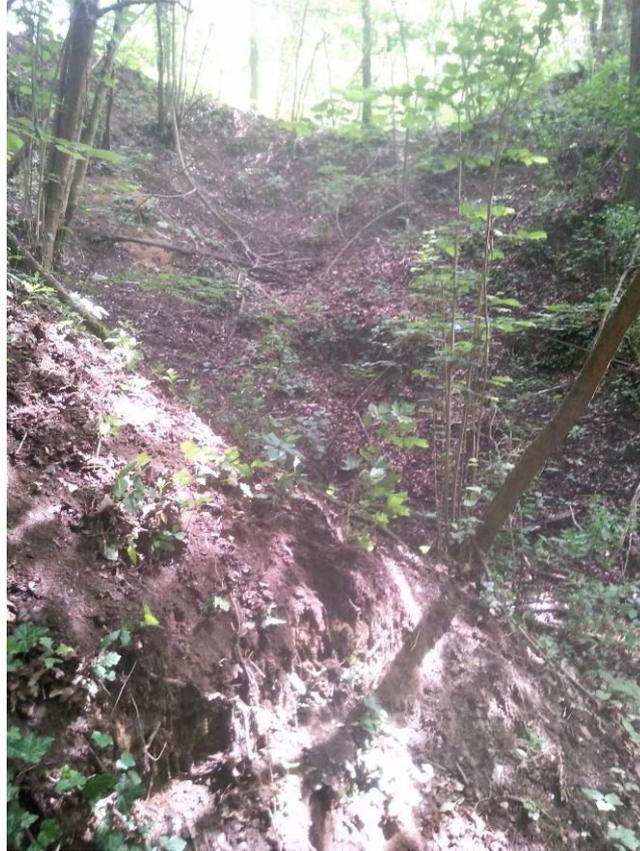
Foto n. 12 – Piccolo impluvio laterale del rio Cipollina (punto G). Saranno realizzate opere di drenaggio, raccolta e scarico nel rio con attraversamento del sentiero, oltre palizzate per il consolidamento superficiale.
