AMMINISTRAZIONE COMUNALE DI TAGGIA

RELAZIONE TECNICA

VERBALE SOMMA URGENZA A05 DEL 6 OTTOBRE 2020

Opere di somma urgenza per il ripristino e la messa in sicurezza delle sponde del Torrente Argentina, con risagomatura dell'alveo, tra il ponte Romanico ed il ponte XXV Aprile.

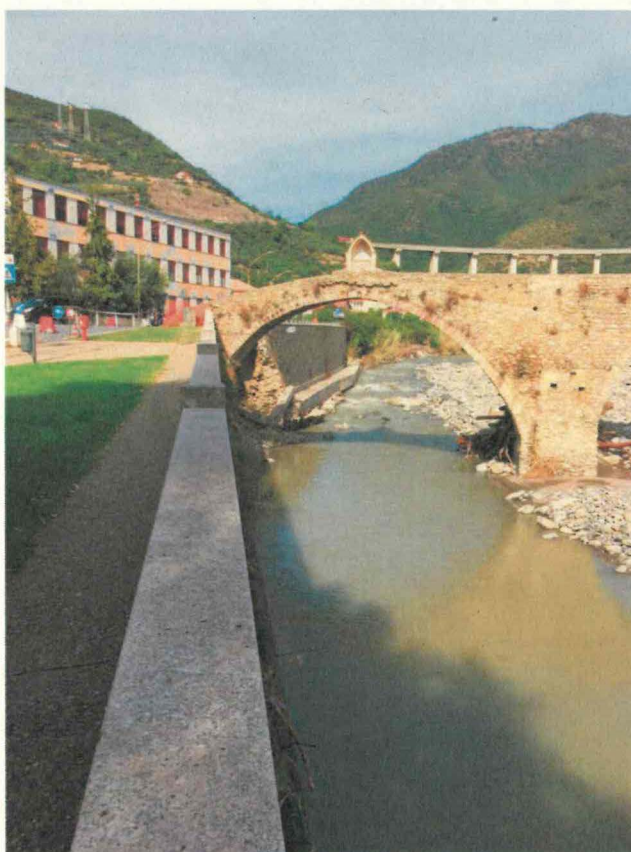
Come si evince dalle immagini seguenti, scattate nel corso del sopralluogo effettuato dallo scrivente in data 06 ottobre 2020, il muro d'argine appare staccato rispetto al resto della pavimentazione. Ciò è indice di un leggero ribaltamento dell'argine stesso.

Figura 2 – Tratto di argine destro verso il Ponte Romano –

A scopo precauzionale si ritiene opportuno intervenire al consolidamento delle fondazioni dei manufatti interessati dall'evento alluvionale in modo tale da porre rimedio al fenomeno erosivo innescato dalla piena del Torrente Argentina.

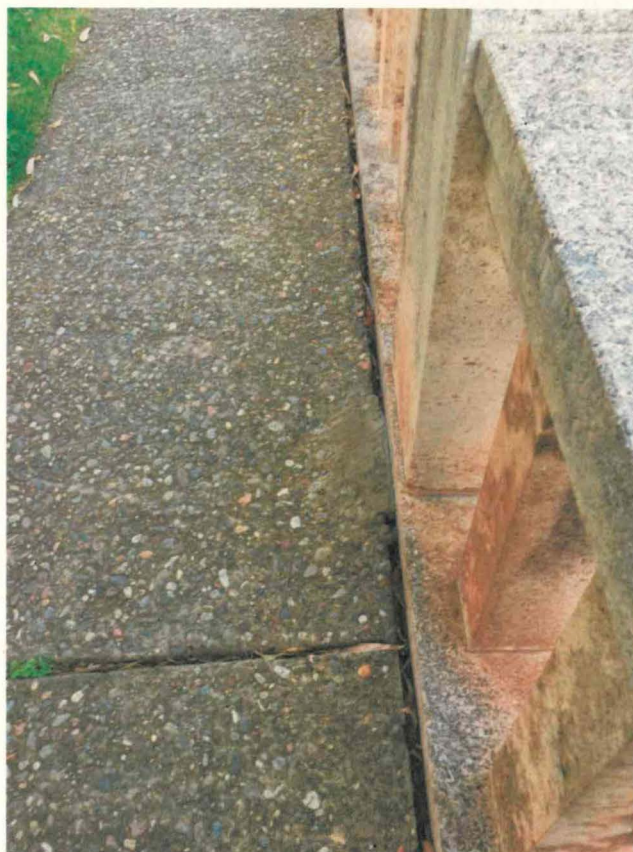
Figura 3 – Distacco tra la parte sommitale del muro d'argine e la pavimentazione –

Considerato il dissesto, seppur minimo del muro d'argine apprezzabile per via delle lesioni presenti sulla testa dello stesso in corrispondenza della pavimentazione stradale, si ipotizza che questo sia causato da un lieve ribaltamento del manufatto. L'intervento proposto consente di bloccare il fenomeno di rotazione tramite il rinforzo del piede di fondazione.

L'intervento proposto consiste nella posa in opera di massi ciclopici cementati in corrispondenza delle fondazioni del manufatto oppure, se possibile e necessario in parziale sottomurazione secondo le fasi seguenti:

La messa in opera dei massi ciclopici cementati antierosione saranno posizionati allo scopo di bloccare le deformazioni e di prevenire l'eventuale peggioramento del fenomeno ed eventuali ulteriori cedimenti.

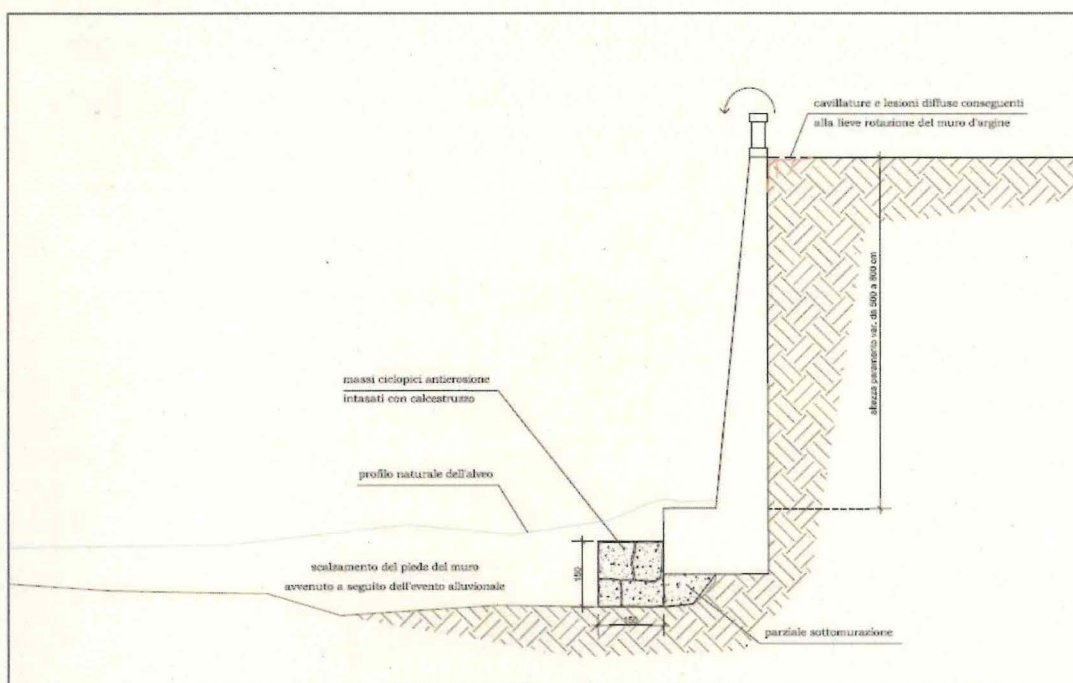
Figura 4 – Sezione schematica intervento

1. Prevedere in primo luogo la pulizia del tratto di alveo interessato dall'intervento con movimentazione del materiale di scavo per la necessaria deviazione temporanea del corso d'acqua.
2. Posa in opera dei massi ciclopici cementati antierosione alla base della fondazione e, dove possibile, in parziale sottomurazione, come indicato nello schema grafico riportato in seguito:

A tal fine, come indicato negli schemi grafici riportati in precedenza, si prevede la posa in opera a campione di massi ciclopici cementati antierosione aventi lato 150 cm.
