REGIONE PIEMONTE
PROVINCIA DI ASTI
COMUNE DI CHIUSANO D'ASTI

VARIANTE STRUTTURALE N°1 AL P.R.G.C.

***2.a.7 RELAZIONE GEOLOGICO-TECNICA
INTEGRAZIONI***

Aggiornamento: maggio 2009

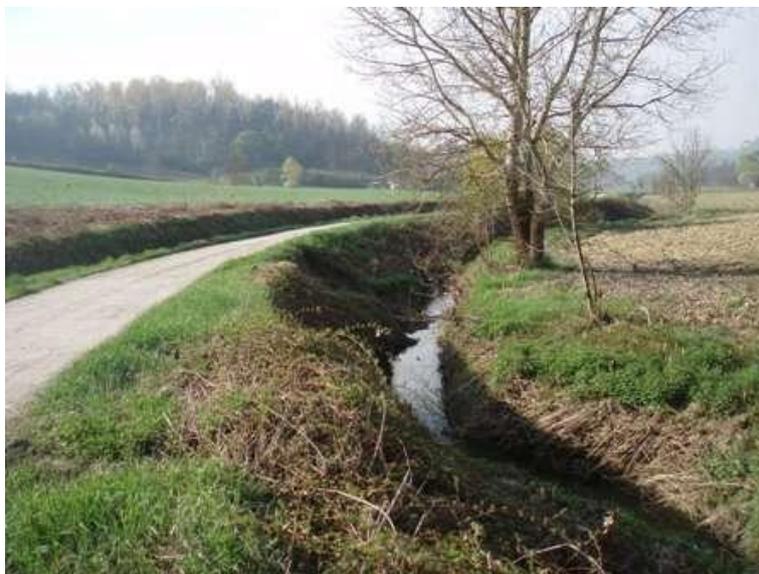
Nel tratto settentrionale dell'area da noi studiata, il corso d'acqua presenta un andamento rettilineo caratterizzato da una serie orli di scarpata con l'alveo tendente all'erosione spondale.

Tratto settentrionale caratterizzato da erosione spondale e orli di scarpata

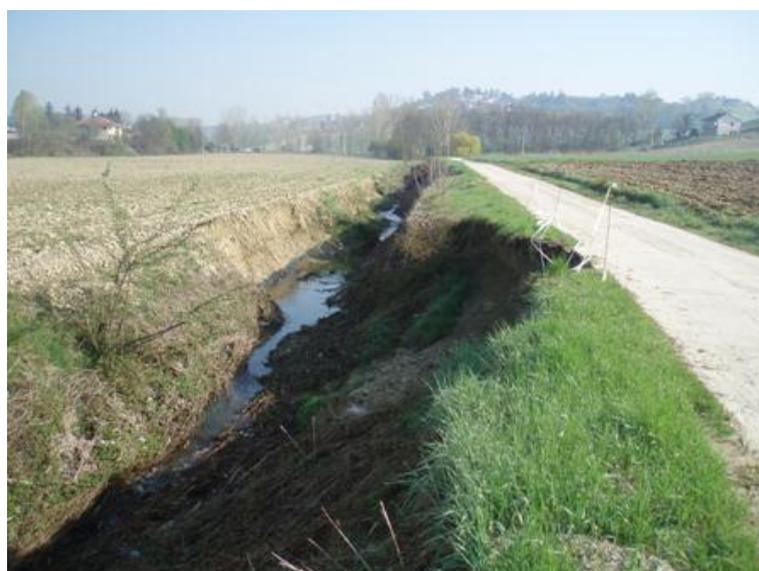
Tratto settentrionale caratterizzato da erosione spondale e orli di scarpata

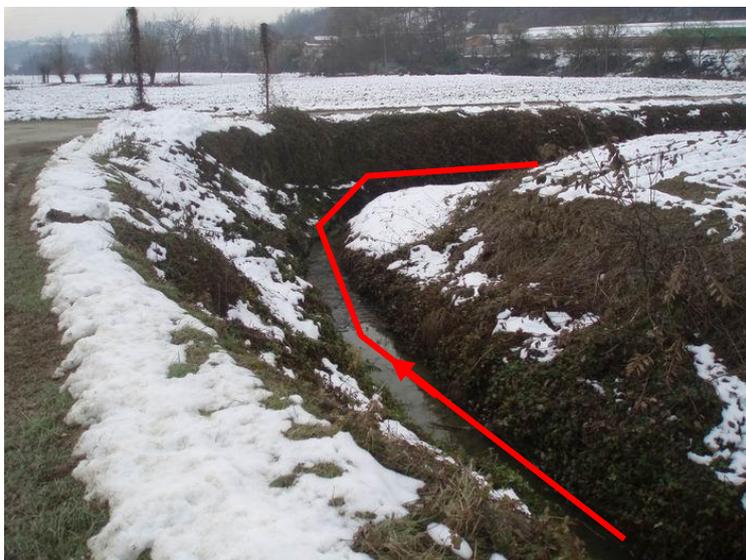
Procedendo verso sud, si rimarca la presenza di una criticità in prossimità del sottopasso del rilevato ferroviario in strada comunale Piol; infatti, in tale area, si osserva che l'andamento del rio compie due significative deviazioni di circa 90°.

Particolare del gomito con accumulo di depositi limoso argillosi in sponda convessa

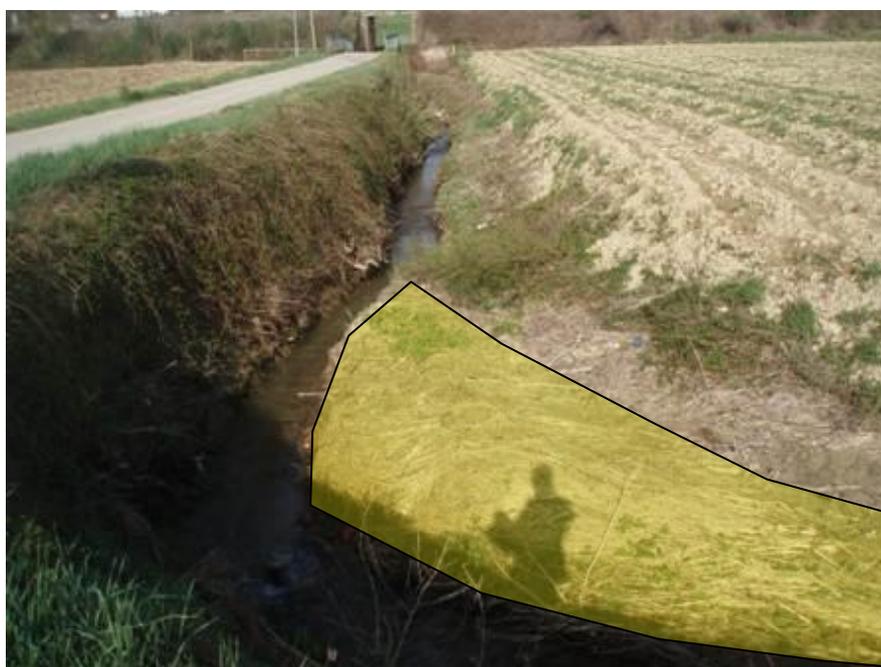
Particolare della sponda con la tendenza al deposito

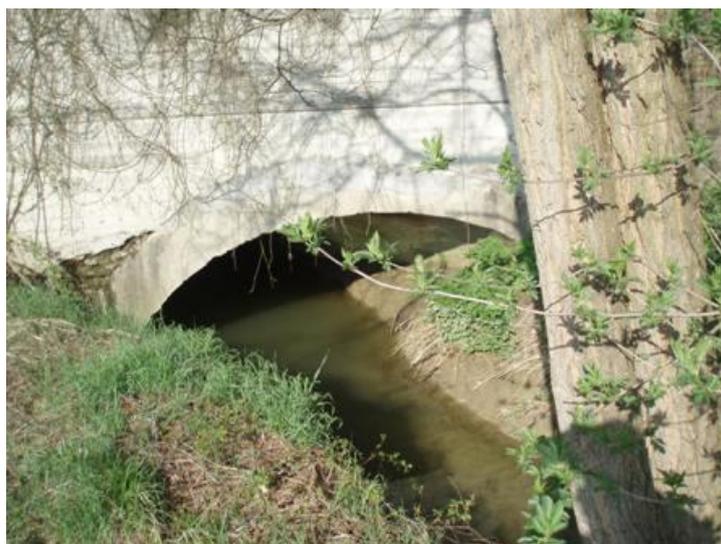
Sottopasso del rilevato ferroviario

Il sottopasso che consente il passaggio del Rio appare in parte occluso dalla vegetazione ed è evidente un'intensa deposizione di materiale limoso-argilloso che innalza la sezione dell'alveo.

Tale situazione, in occasione di ingenti precipitazioni, può creare criticità al normale deflusso idrico e provocare rigurgiti o allagamenti limitati alle aree pianeggianti circostanti.

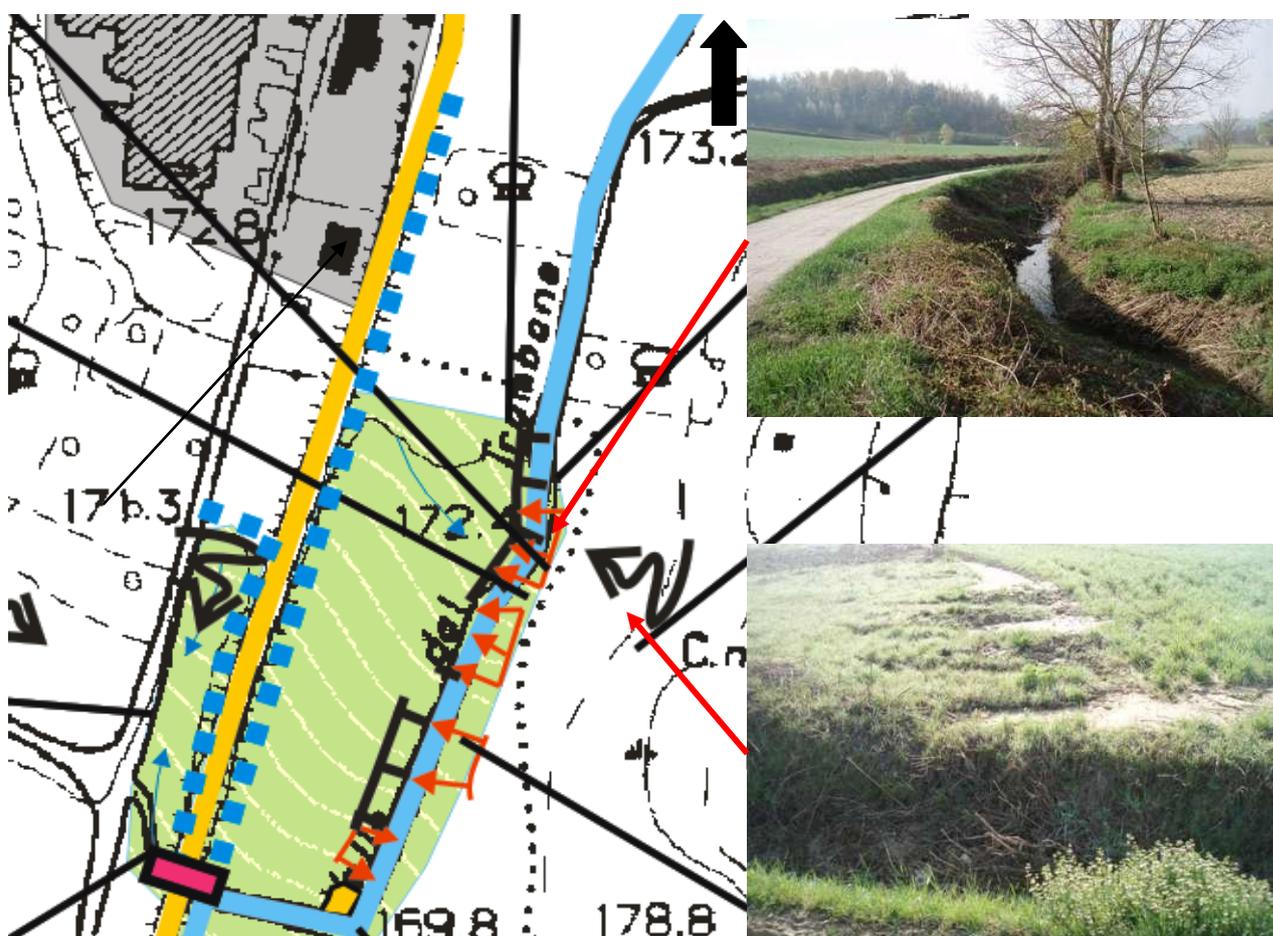
Estratto Tav. 2a – Settore settentrionale

Come detto, tale tratto di corso d'acqua risulta sviluppato a morfologia rettilinea caratterizzato da una serie orli di scarpata con l'alveo tendente all'erosione spondale.

In sinistra orografica, in particolare, è caratterizzato dalla presenza della scarpata erosionale induce ad ipotizzare una tendenza ad evolvere nel tempo verso tale direzione.

In generale, si può affermare che la tendenza evolutiva è predisposta ad una sostanziale migrazione del corso d'acqua verso la sinistra orografica.

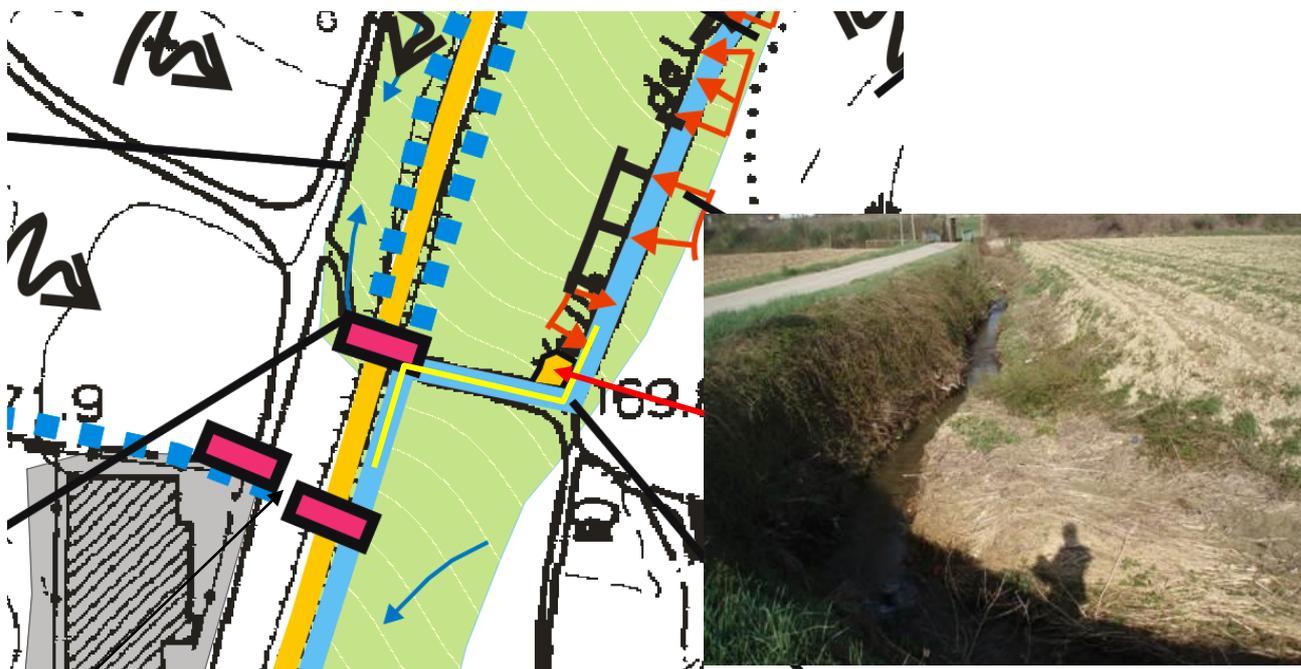
Estratto Tav. 2a - Settore centrale

Tale tratto di corso d'acqua risulta essere caratterizzato da un alveo con la tendenza all'approfondimento e il doppio gomito presente potrebbe causare criticità per quanto riguarda il normale deflusso idrico.

Si riporta qui di seguito un estratto della Tav. 2a in cui vengono individuati i segni caratteristici di questo tratto, ovvero l'alveo in approfondimento.

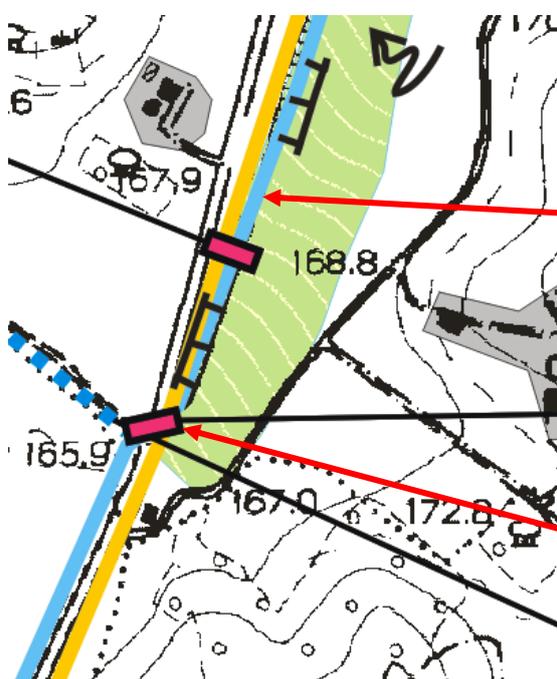
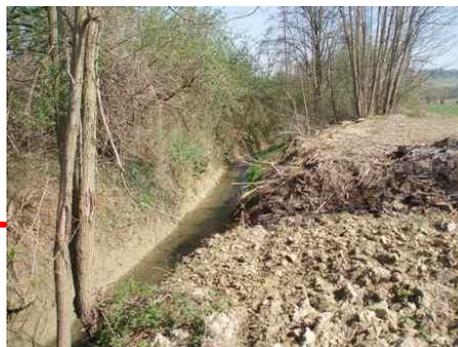
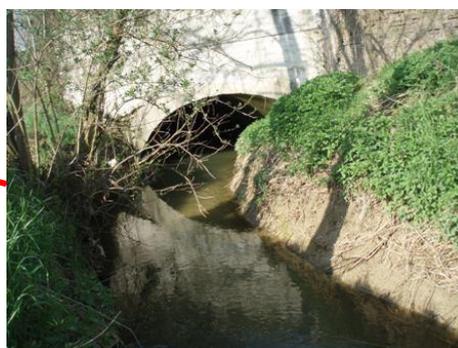
Estratto Tav. 2a - Settore centrale

In questo tratto il rio si presenta per lo più rettilineo e non presenta criticità o fenomeni legati alla dinamica fluviale degni di nota se non la presenza del sottopasso di rilevato ferroviario che a causa di una porzione occlusa potrebbe causare rigurgiti e interferire con il normale deflusso della rete idrica.

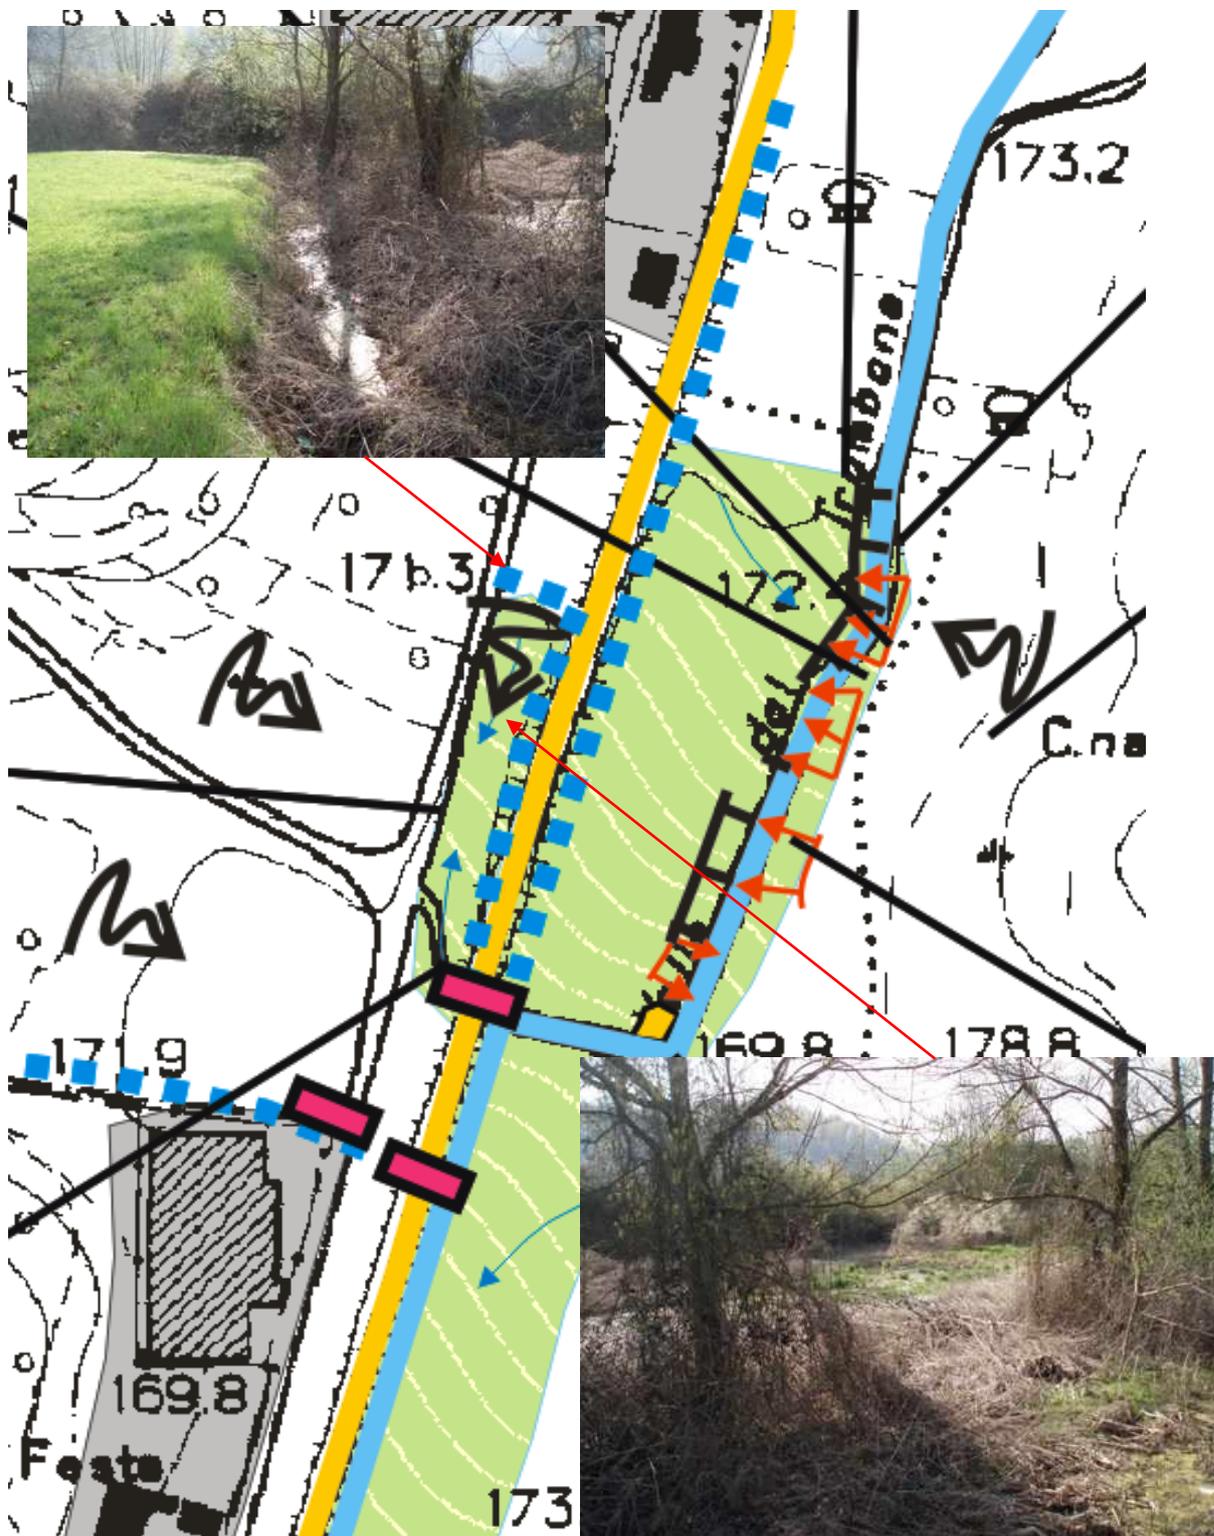
In tale area si osservano tracce di dilavamento superficiale con evidenti segni di allagamento dovuti sia ad una carente regimazione delle acque meteoriche che dalla particolare conformazione geomorfologica tale per cui le acque meteoriche non hanno possibilità di essere intercettate da nessun tipo di asse drenante.

Estratto Tav. 2° - localizzazione dell'area a pessimo drenaggio

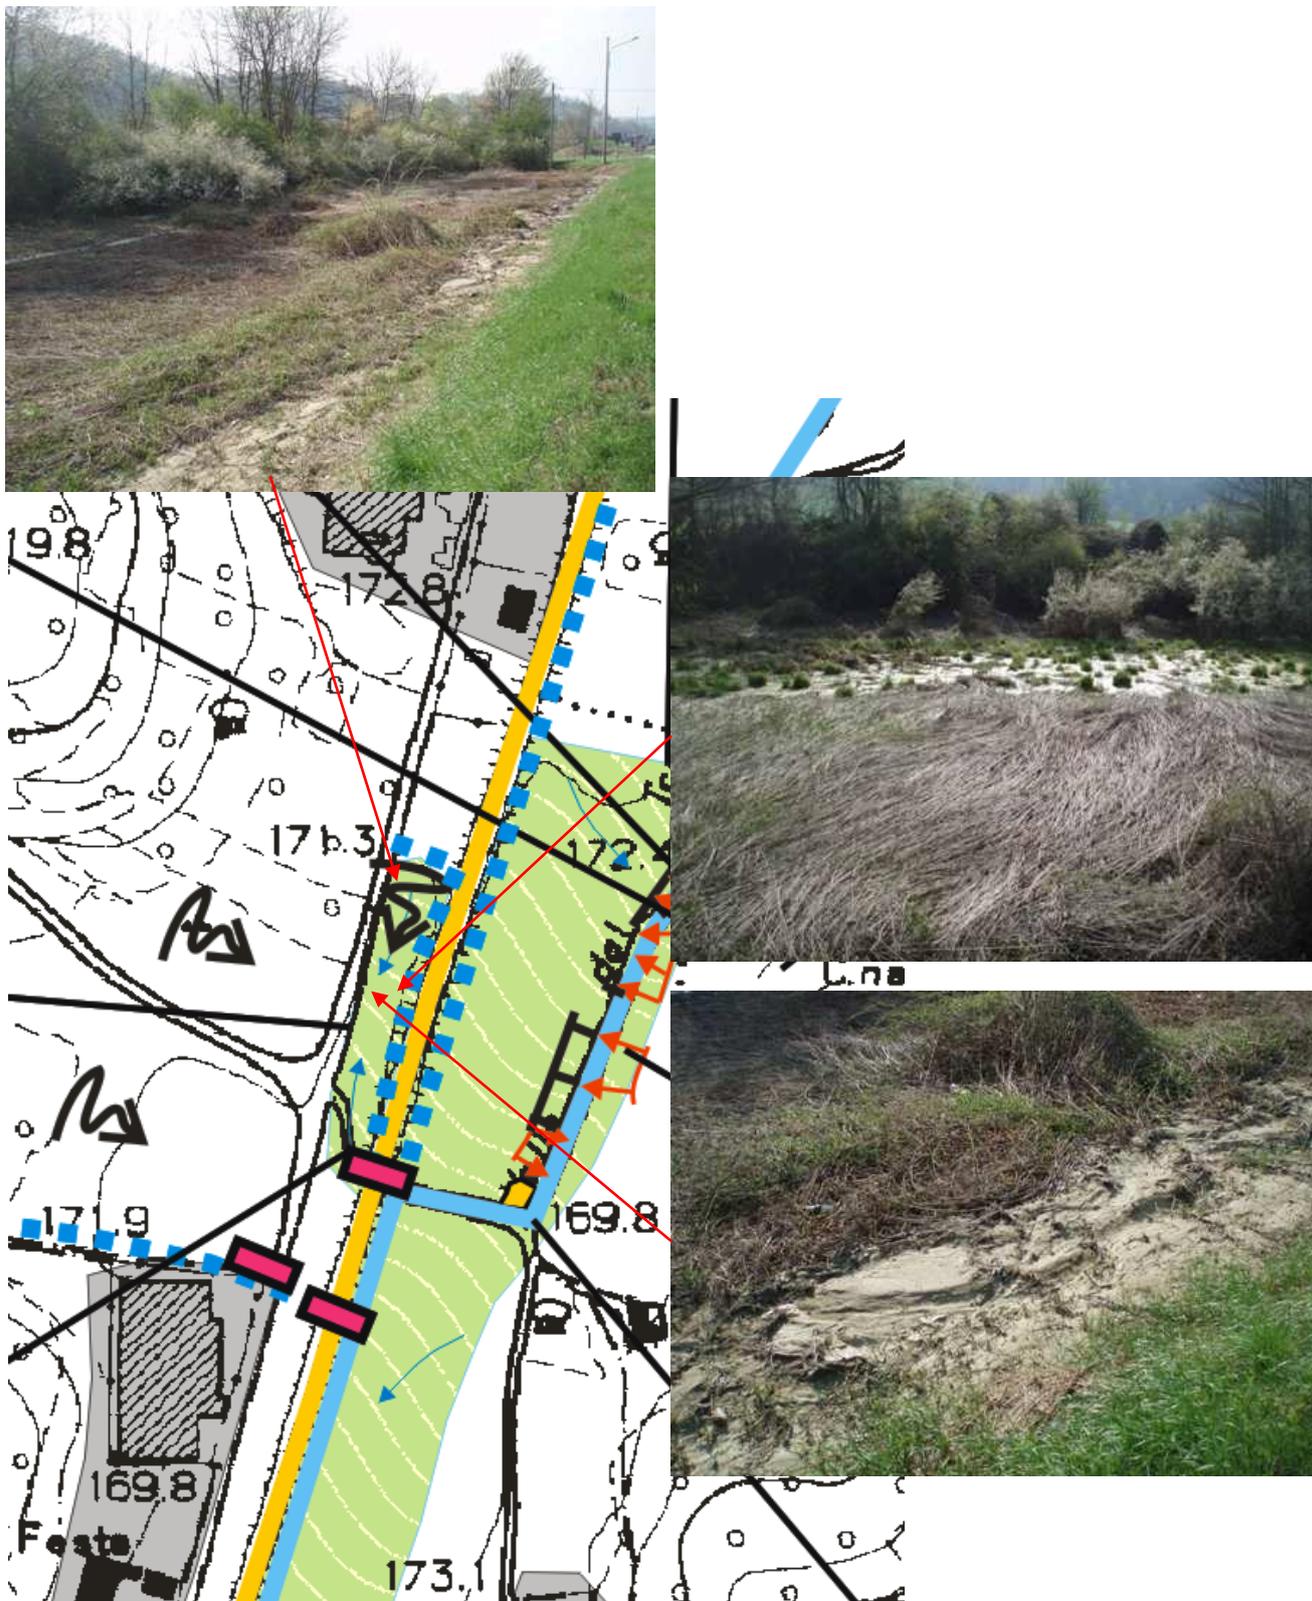
Estratto Tav. 2° - ubicazione dei segni di allagamento

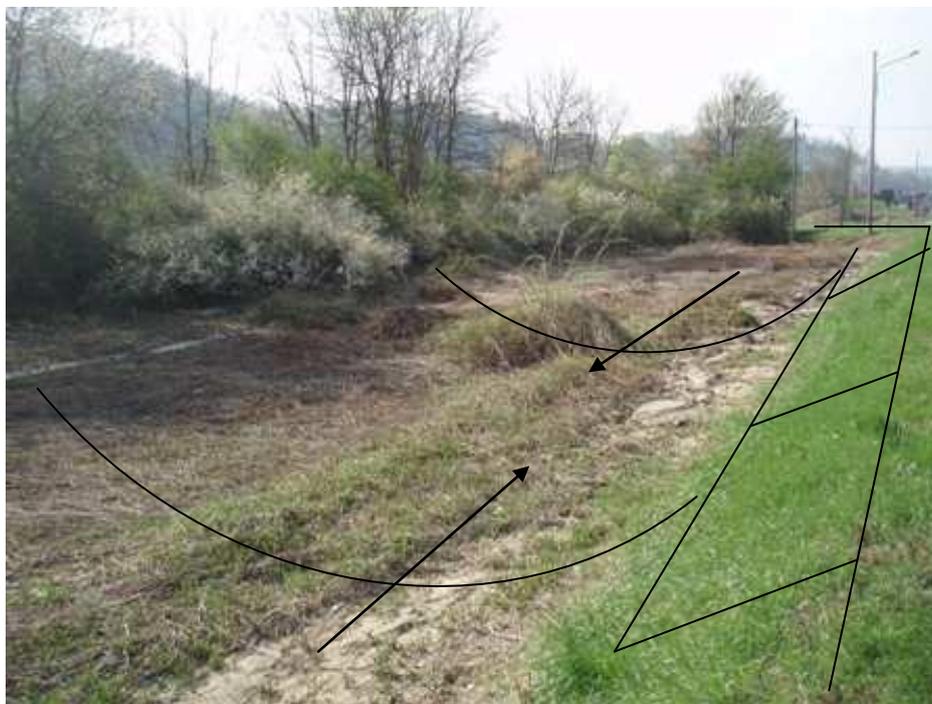
Come si evince dal rilevamento geomorfologico di dettaglio si osserva che l'area in questione risulta avere una geometria concava.

Schematizzazione geomorfologica dell'area indagata

Tale conformazione morfologica non garantisce il drenaggio delle acque meteoriche e in occasione di precipitazioni intense si verificano allagamenti limitati alla zona depressa.

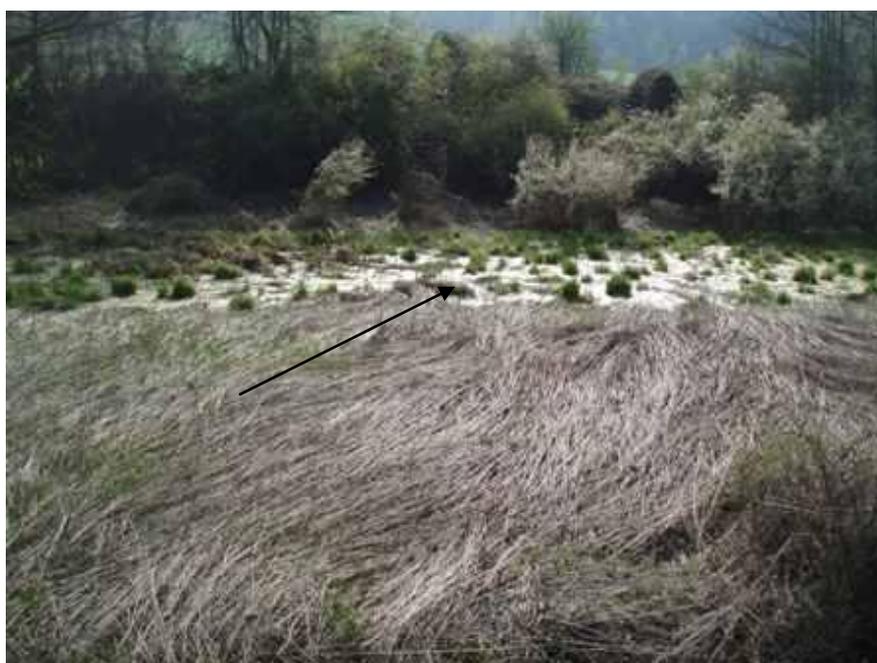
Vegetazione schiacciata e evidenze di presenza di acquitrino

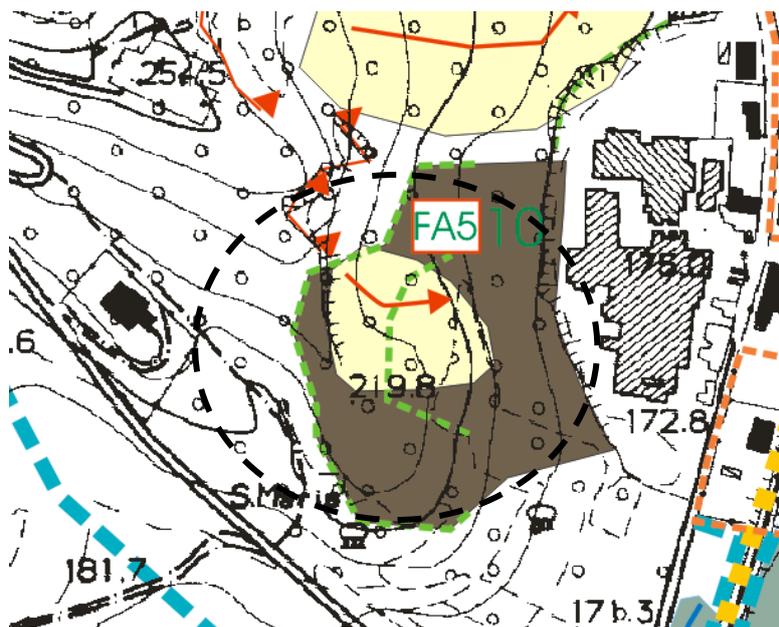
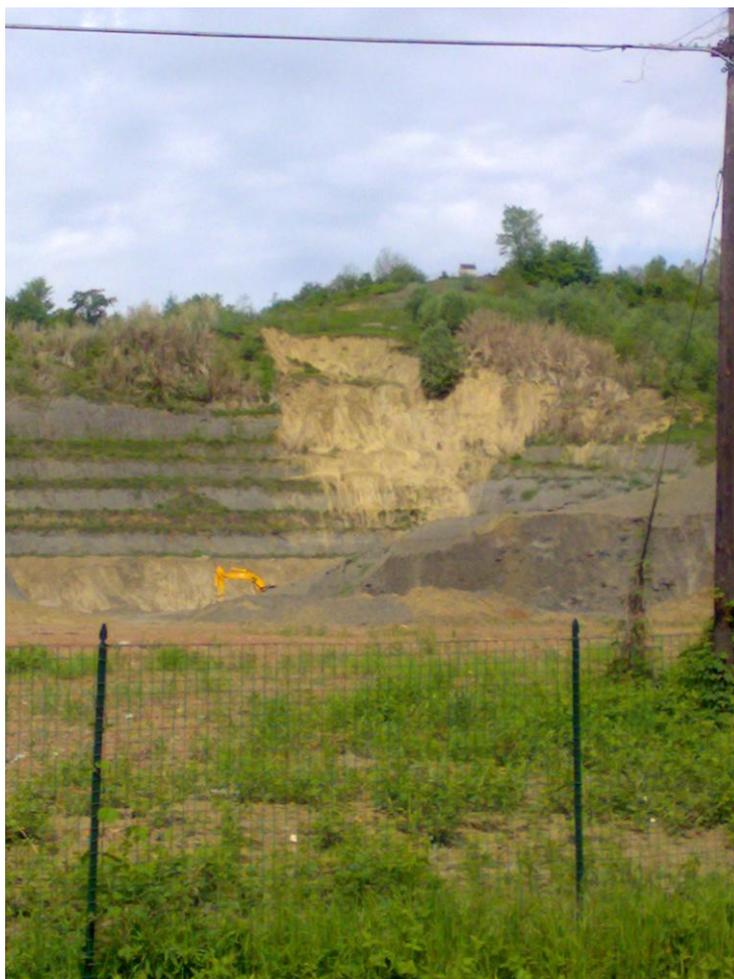
Frana FA5 n°10

In prossimità dell'area di cava è presente un dissesto attivo dalle dimensioni medio-piccole che interessa la scarpata oggetto di coltivazione.

Il dissesto è avvenuto in prossimità del passaggio di litologia tra la Formazione delle Sabbie di Asti e la Formazione delle Argille di Lugagnano.

Il tipo di movimento è da ritenersi del tipo a colamento.

Il dissesto ha coinvolto una porzione relativamente superficiale della formazione delle Sabbie di Asti in parte rese instabili dall'attività di coltivazione ed in parte dalle abbondanti precipitazioni che hanno aumentato il carico della massa movimentata.

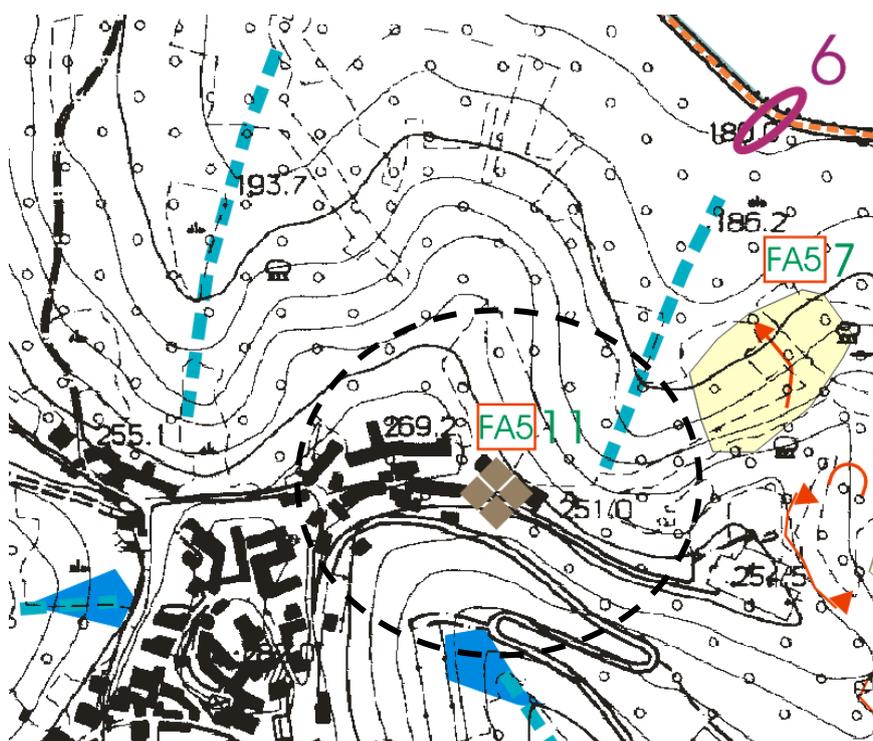
Frana FA5 n°11

Tale dissesto ha un'estensione molto piccola ma si ritiene necessario menzionare il fenomeno in quanto interferente in parte con una strada comunale.

Il dissesto è stato in parte intercettato da un muro di contenimento realizzato da pochi anni.

Il dissesto ha coinvolto la coltre superficiale costituita da terreni sabbioso-argillosi per una potenza di circa 0.50 ÷ 1.00 m dal p.c..

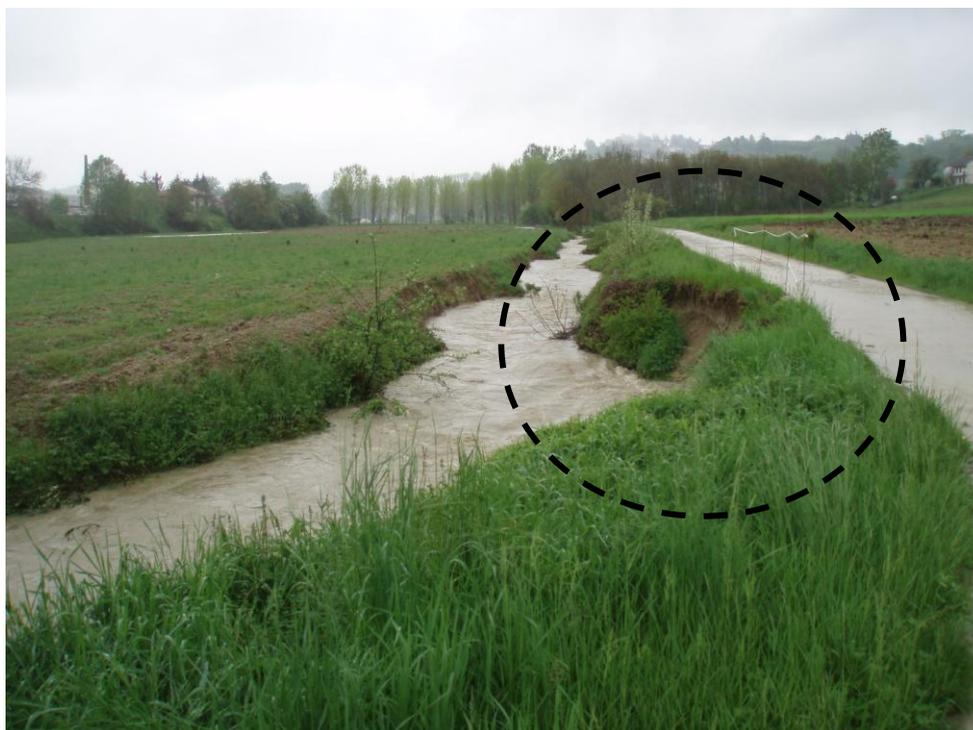
Durante le intense precipitazioni dell'aprile 2009 si è verificato un'intensa attività erosionale della sponda sinistra del Rio Rilate che ha provocato il danneggiamento della S. C. Piol.

In tale occasione si è verificata scalzamento al piede della strada.

Ciò nonostante il manto stradale appare integro ma risulta in parte appoggiato a sbalzo.

Alveo in erosione laterale

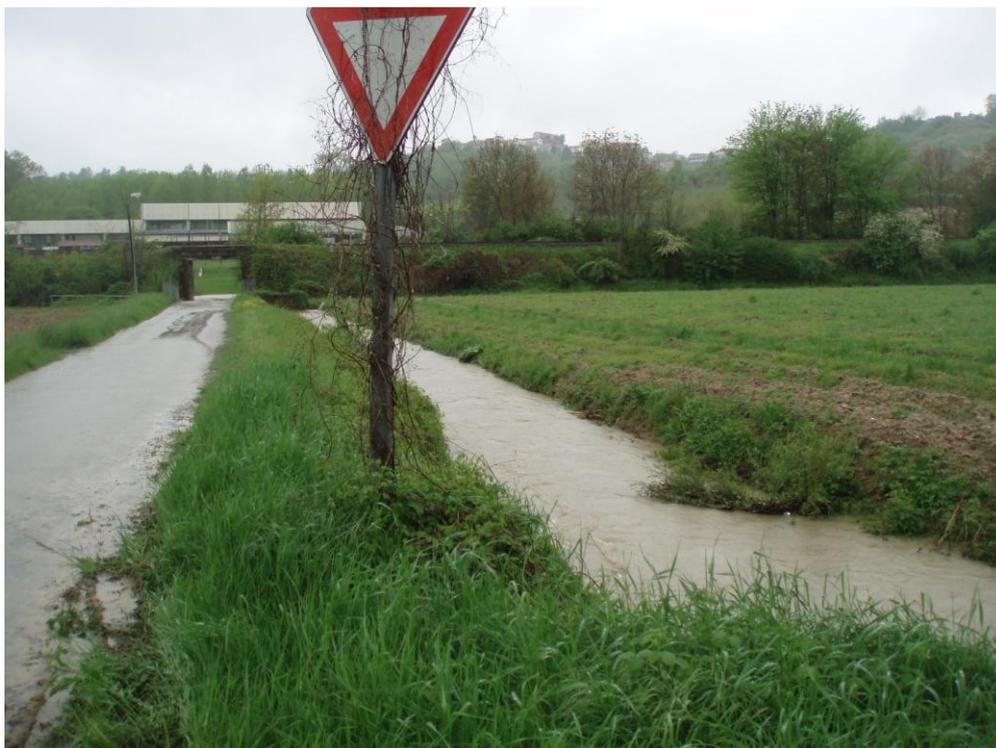
Alveo integro
