**COMUNE di BUSCA (CN)**  
Via Ferrero - Via Monte Ollero - Via Giotto

**PROPOSTA di P.E.C.**  
zona **R5o7** di PRG  
Foglio 57 – mapp. 660 – tot mq. 3476

**RELAZIONE GEOLOGICA, SISMICA  
E DI COMPATIBILITA' IDRAULICA**

dott. geol. Giovanni Bertagnin  
Via Roata n.44, Entracque

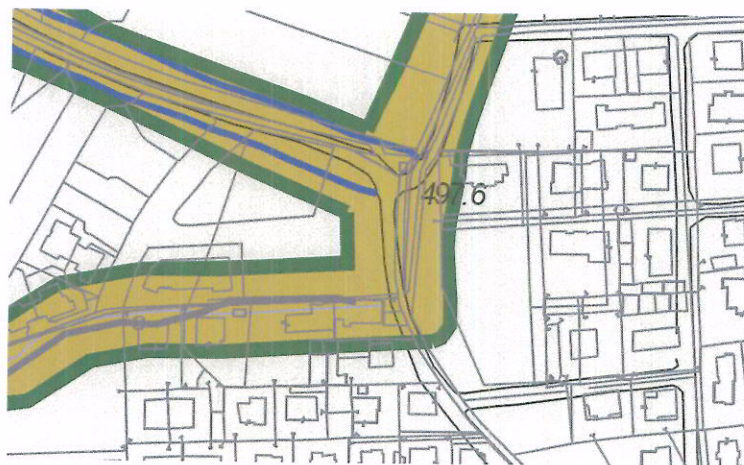
Figura 5: estratto dal P.A.I. (Piano Stralcio Assetto Idrogeologico) – Sez. Busca.

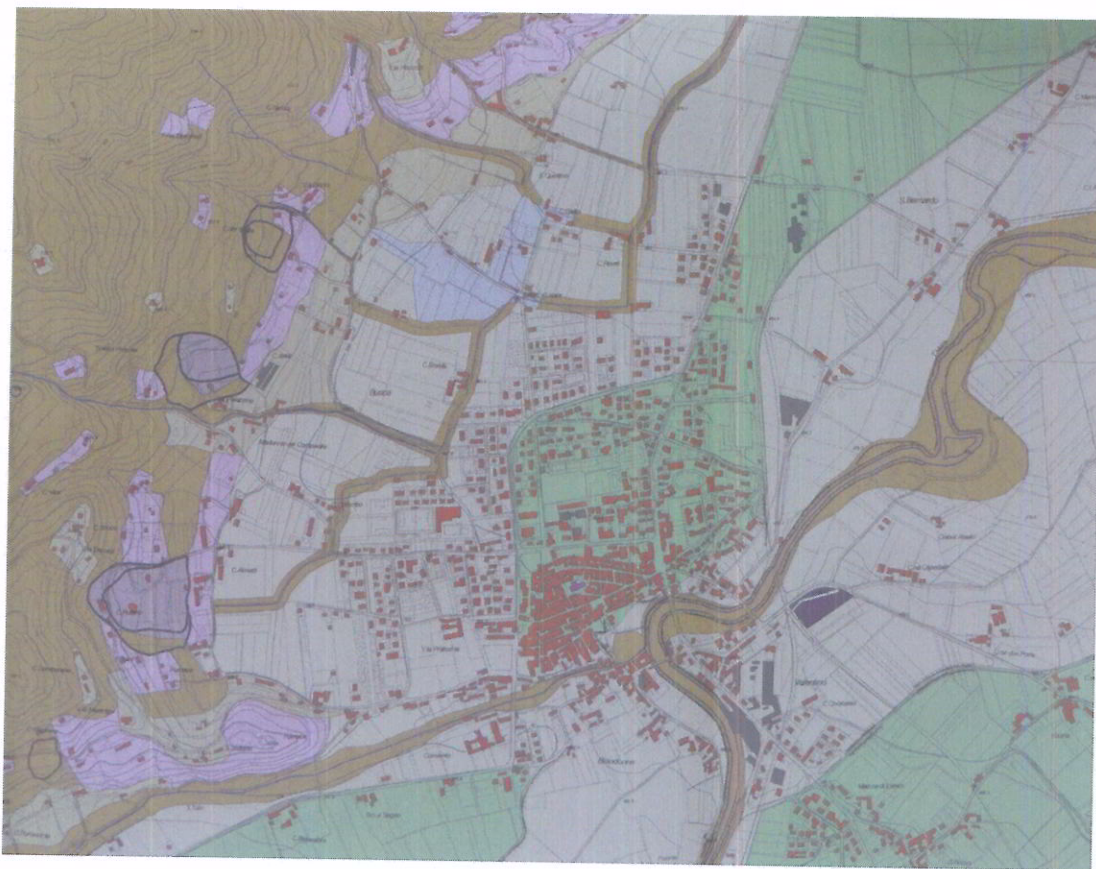
*Estratto della carta di sintesi della pericolosità geomorfologica del comune di Busca*

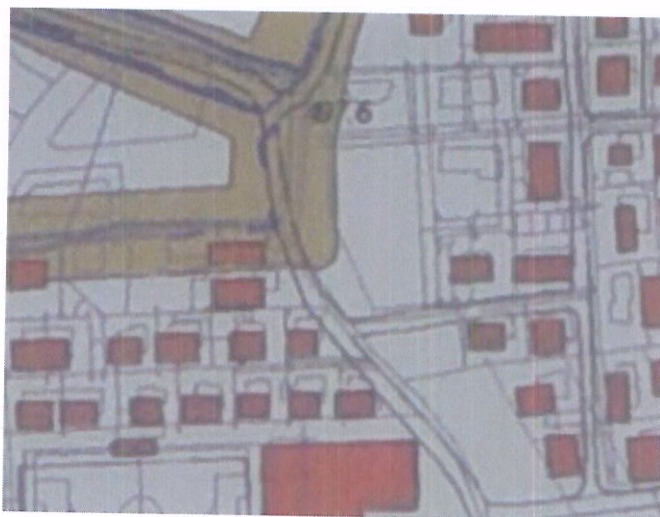
*dettaglio ingrandito dell'area R5o7 dalla carta di sintesi della pericolosità geomorfologica*

La classe IIIa di per sé riguarda l'ambito del nuovo Viale alberato di proprietà del Comune di Busca ed è pertanto esclusa dalla presente trattazione, in quanto estromessa al di fuori della perimetrazione del presente PEC R5o7. Come già ribadito, la progettazione e la realizzazione del

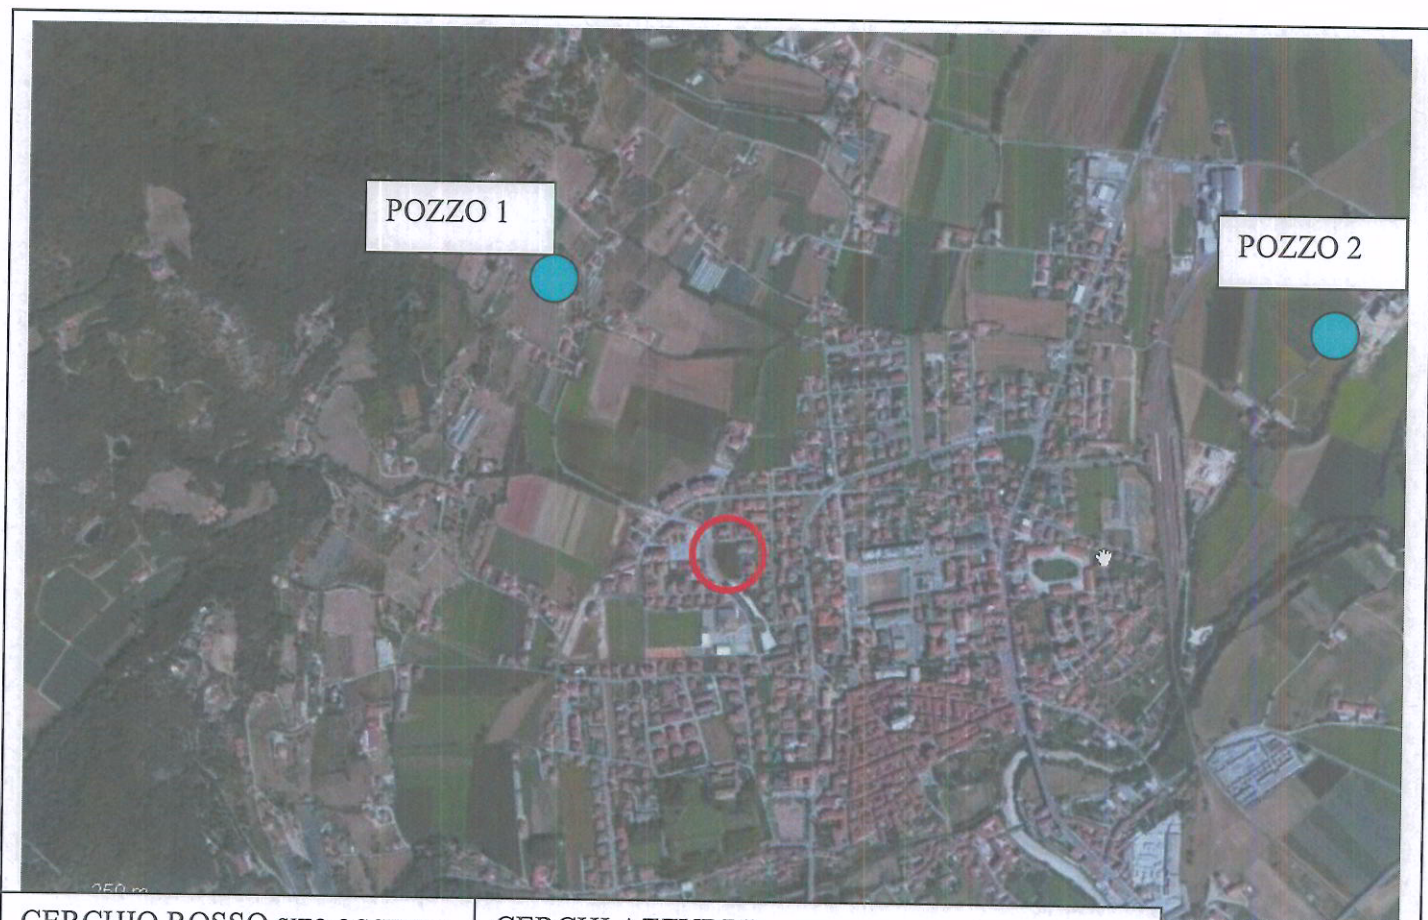
CERCHIO ROSSO SITO OGGETTO  
DI STUDIO DOVE E' STATA ESEGUITA  
INDAGINE H/V METODO NAKAMURA  
MICROTREMORE

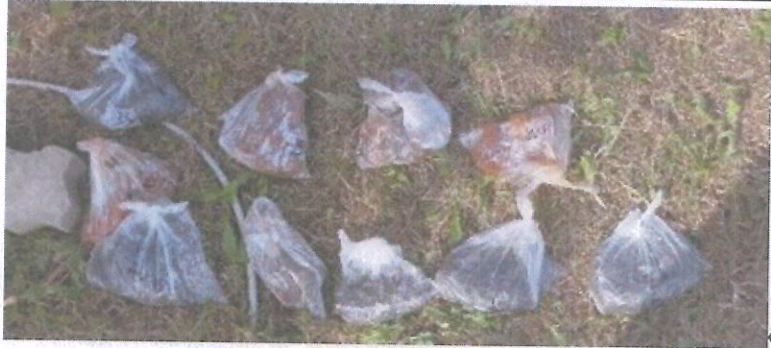
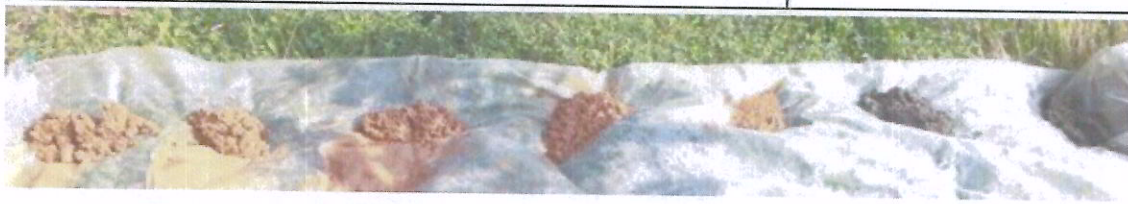
SOPRA: PARTICOLARE TERRENO CON 30 METRI DI TERRENO ARGILLOSO E SOTTO SUBSTRATO ROCCIOSO IN CALCESISTI FINO A FONDO SCAVO. ¶  
 SOPRA: PARTICOLARE CAMPIONAMENTO IN SACCHETTI. ¶

**STRATIGRAFIA DEL POZZO E COLONNA DI COMPLETAMENTO**  
 RELATIVE ALLE OPERAZIONI DI TRIVELLAZIONE PER LA RICERCA DI ACQUE  
 SOTTERRANEE EFFETTUATA IN COMUNE DI BUSCA FOGLIO N 13 MAP 109.  
 LICENZA PER LA RICERCA DI ACQUE SOTTERRANEE N.5197;  
 AUTORIZZAZIONE N.4170 DEL 20/10/1998.

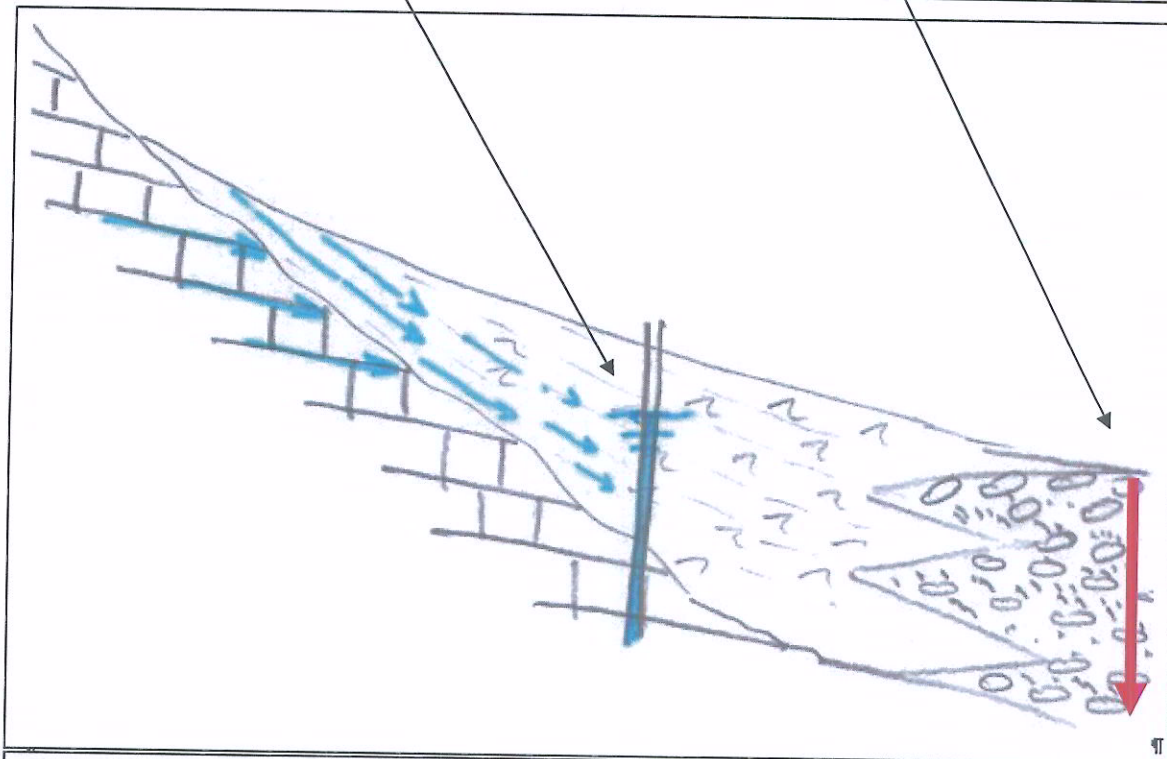
SEZIONI GEOLOGICHE EVIDENZIANO LO SPESSORE DI 30 METRI RILEVATO DI ARGILLA E SOTTO IL SUBSTRATO ROCCIOSO IN CALCESISTI.

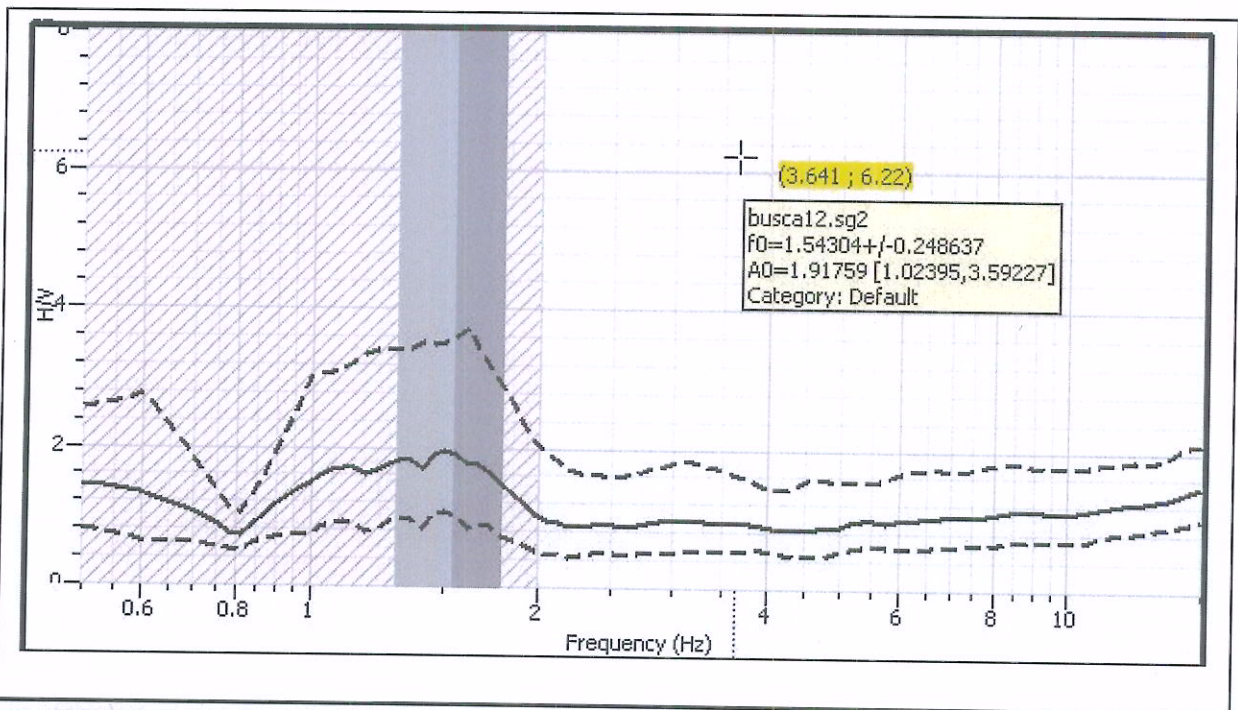
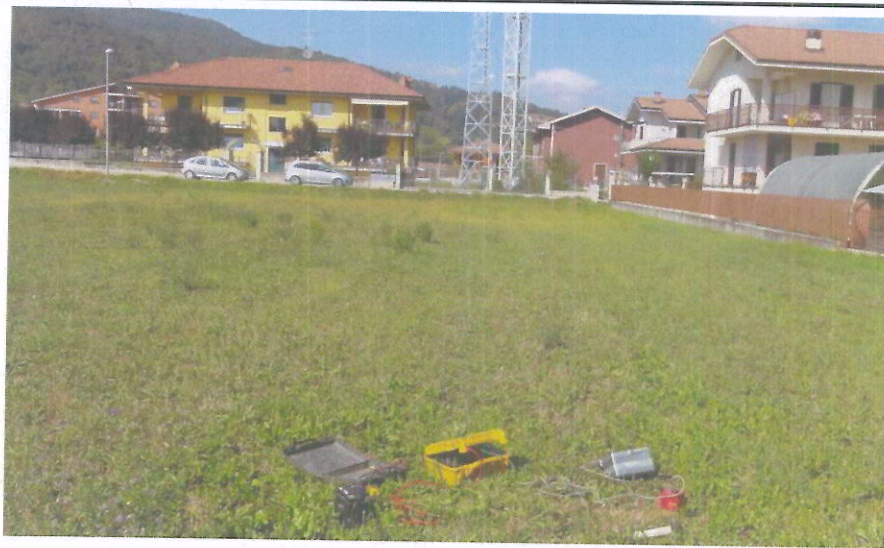
PARTICOLARE DIAGRAMMA  
 ACQUISIZIONE EFFETTUATA NEL  
 SITO DOVE SI RILEVA UNA  
 CURVA PIATTA CON  $H/V=2$  CHE  
 E' TIPICA PER TERRENI PRIVI DI  
 CONTRASTI DI IMPEDENZA E DI  
 POSSIBILE AMPLIFICAZIONE  
 SISMICA LOCALE

A FAVORE DI SICUREZZA, SI SEGNA LA CHE NEL SITO IN OGGETTO CON L'INDAGINE DI MICROTREMORE ESEGUITA NON SONO STATI RILEVATI CONTRASTI DI IMPEDENZA

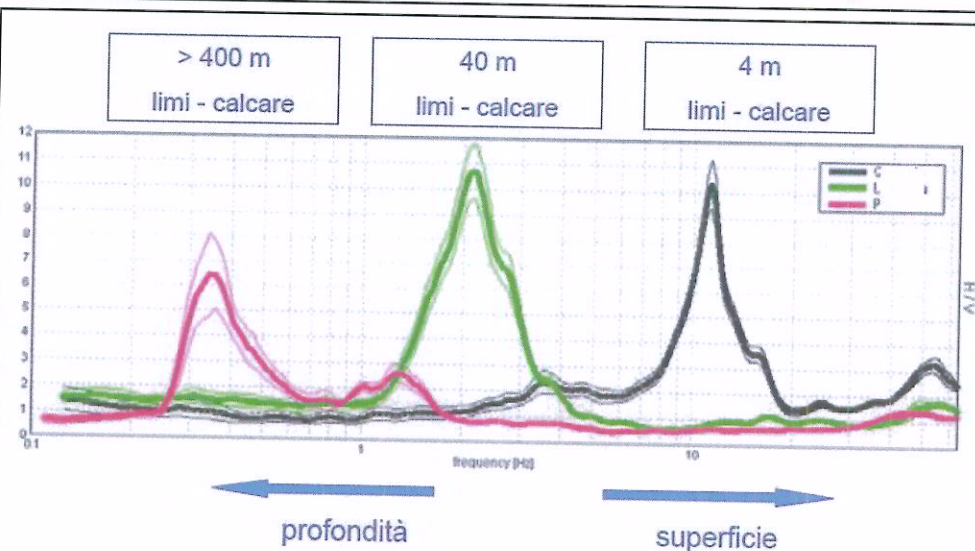
H/V piatto → mezzo privo di contrasti di impedenza (es. ammasso roccioso sano)

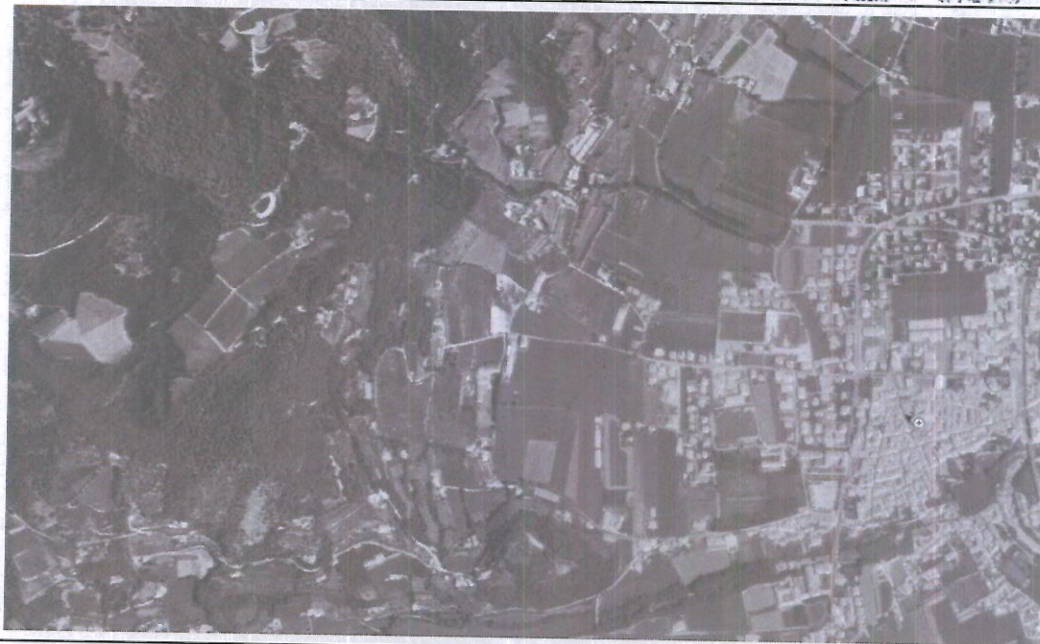
Confronto tra foto aeree del 1988 e del 2012 e mappa IGM del 1950 dove si evidenzia la progressiva edificazione del concentrico. Nella presente analisi vengono analizzati i deflussi delle acque meteoriche allo stato attuale considerando l'evoluzione storica del concentrico.

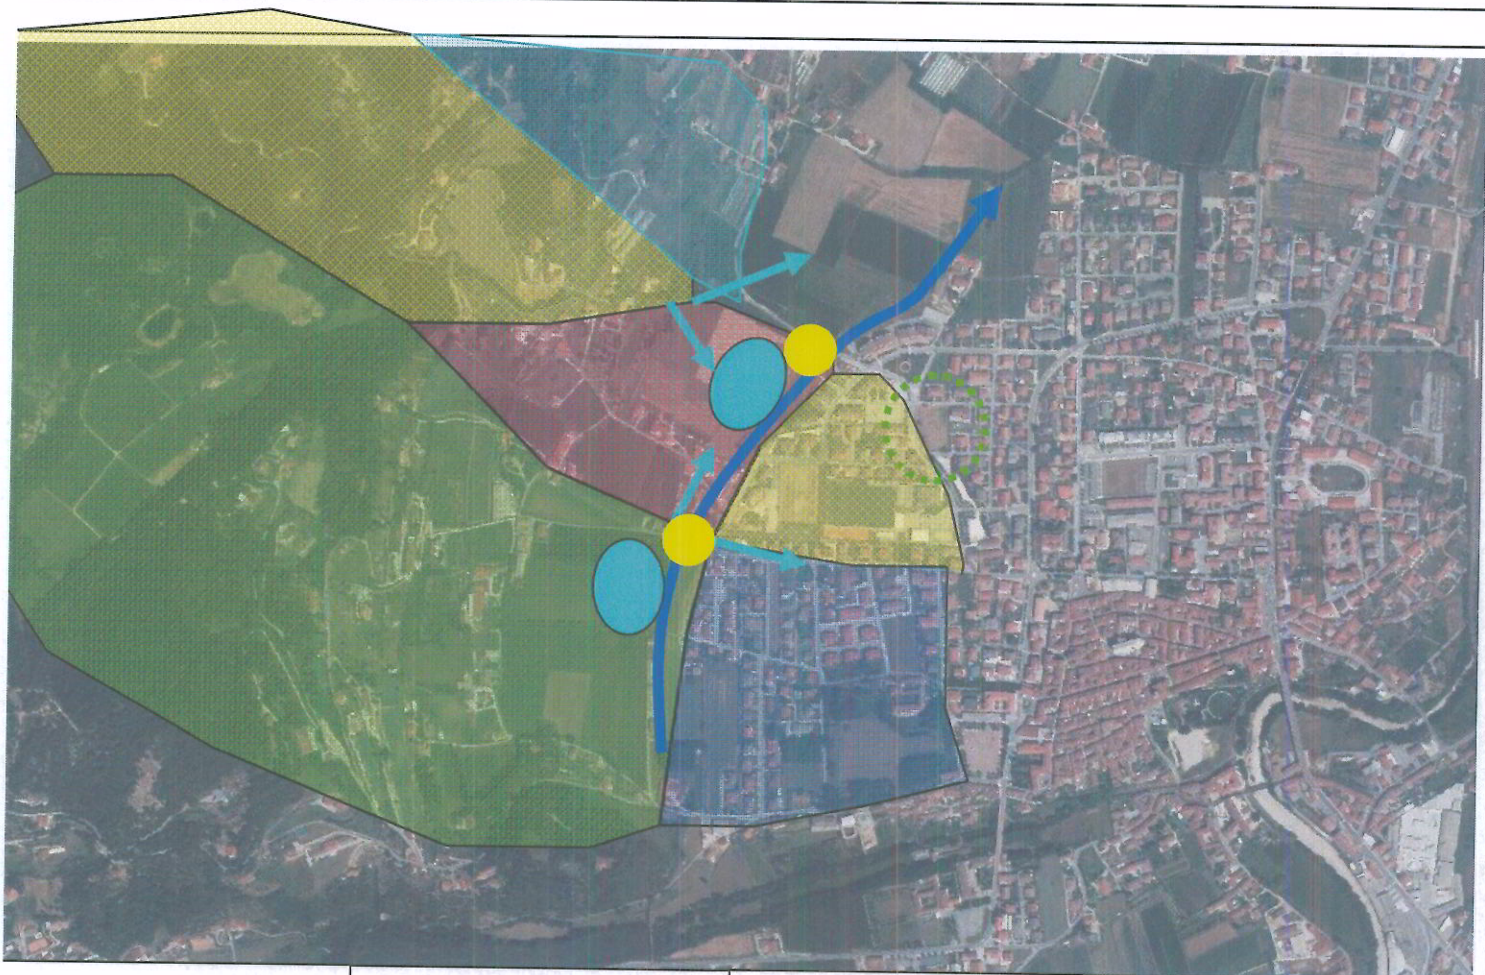
**CERCHI AZZURRI**  
Sono stati creati di fatto dei grandi bacini di laminazione a monte del concentrico con delle aree naturalmente ribassate

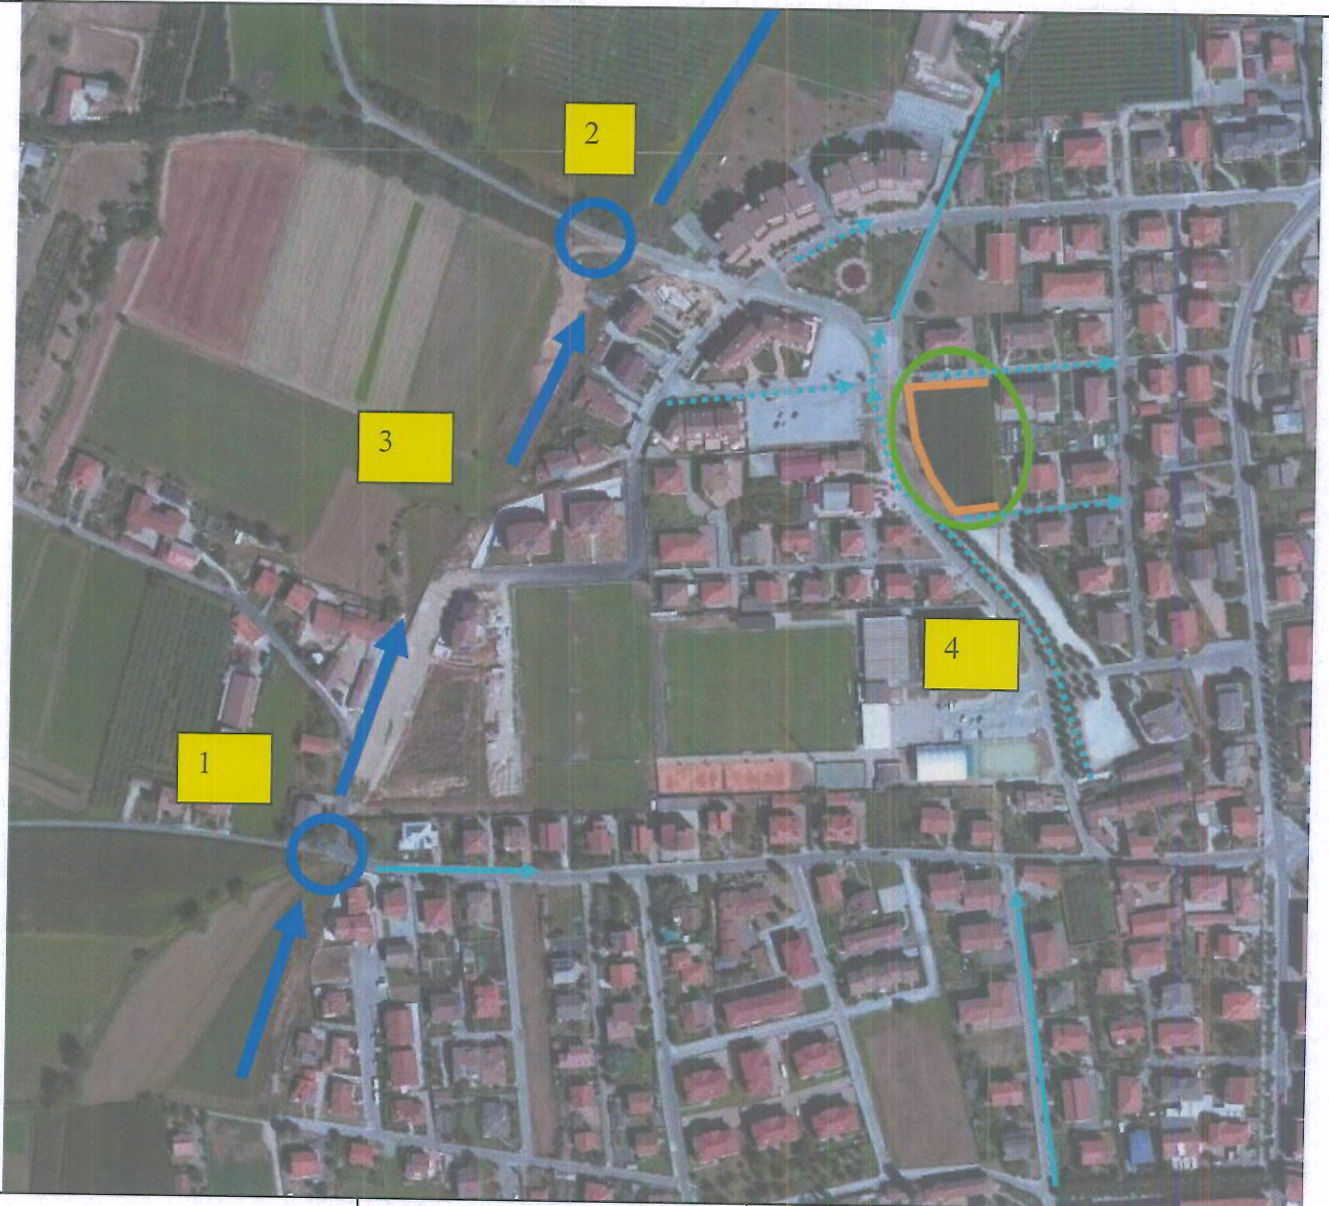
### CERCHI BLU

Evidenziano che, oltre i cerchi blu, il deflusso avviene attualmente lungo strada ed eventualmente nella rete irrigua e di acque bianche. Per cui, a priori il sito oggetto di PEC rimane già PROTETTO, a patto di mantenere le pendenze attuali di smaltimento del rilevato del viale alberato verso la viabilità e realizzare il comparto con idonei dislivelli positivi e barriere idrauliche (muretti in c.a.) per favorire il deflusso delle acque meteoriche come allo stato attuale.

L'area può essere divisa in due settori, a monte e a valle delle frecce blu, in due differenti bacini idrologici per cui le acque ricadenti sul comparto a valle sono drenate dal sistema della rete di acque bianche passante sotto le strade asfaltate, nonché da quelle solitamente percolanti sulla viabilità

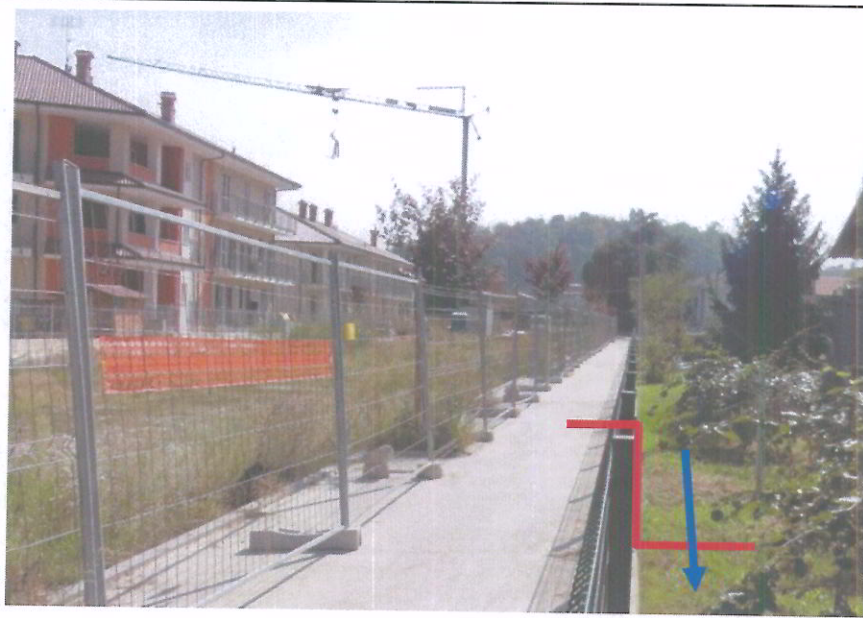
1

Nelle varie foto si evidenzia il piano di campagna originario e il piano di spiccatto attuale sopraelevato, in alcuni casi anche di 2 metri.  
Tale allineamento continuo di opere, di fatto, protegge egregiamente il concentrico (vedi anche frecce blu alla pagina precedente)

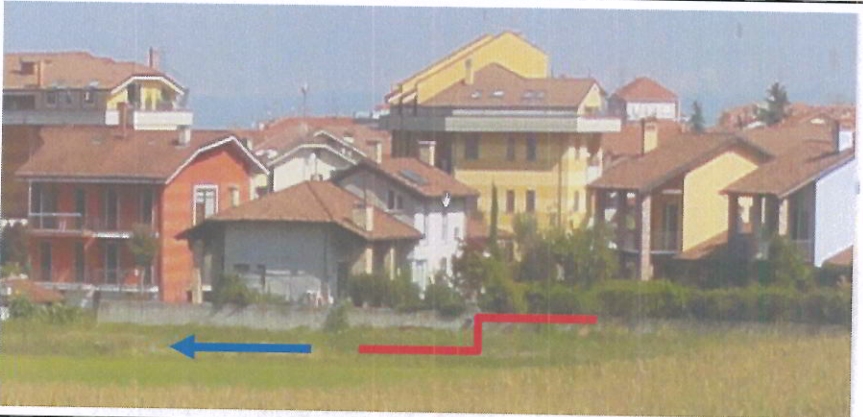
3

I RIFERIMENTI NUMERICI RICHIAMANO I PUNTI DI VISTA FOTOGRAFICI ALLE PAGINE PRECEDENTI

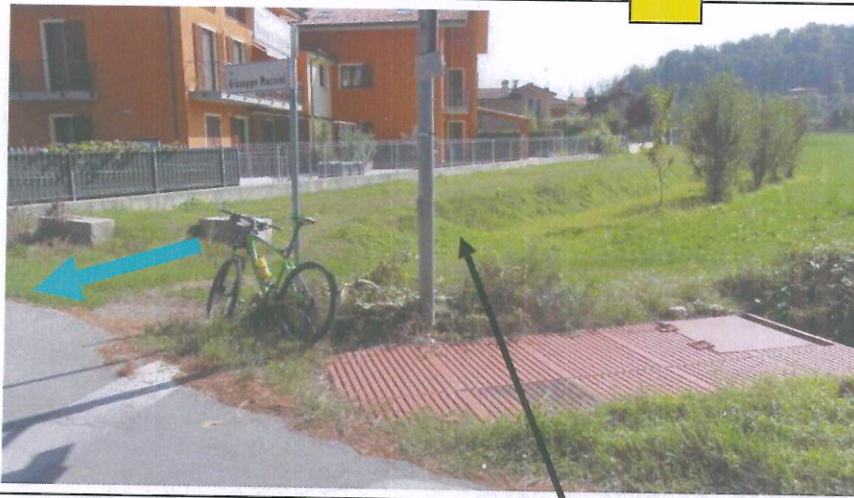
Particolare di inizio di un tratto intubato del canale irriguo, con evidenza a monte del possibile e ampio BACINO DI LAMINAZIONE di un evento meteorico eccezionale, tale da non avere modo di far defluire tutta l'acqua nella ristrettezza della tubazione, ma comunque sufficiente ampio da dare il giusto sfogo (Le foto rappresentano la stessa zona da due diversi punti di vista).

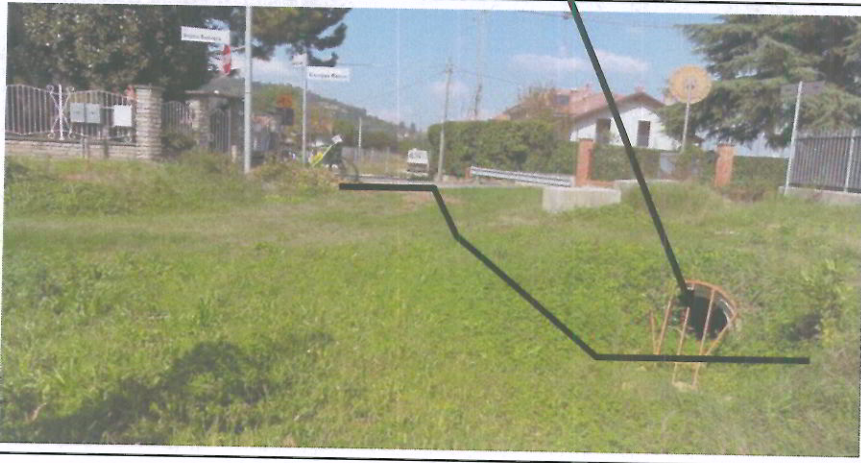
FRECCIA AZZURRA: IN CASO DI EVENTO ALLUVIONALE COLLINARE ECCEZIONALE, LE ACQUE METEORICHE SONO RACCOLTE NELL'AMPIO BACINO DI LAMINAZIONE CON PROBABILITA' ALQUANTO (MOLTO) REMOTA DI SCORRERE IPOTETICAMENTE SOPRA STRADA E QUINDI PENETRARE NELL'AMBITO DEL CONCENTRICO E ALIMENTARE LA RETE DELLE ACQUE BIANCHE. IN OGNI CASO APPARE SCONGIURATO IL RISCHIO DI INONDAZIONE SU GRANDE SCALA.

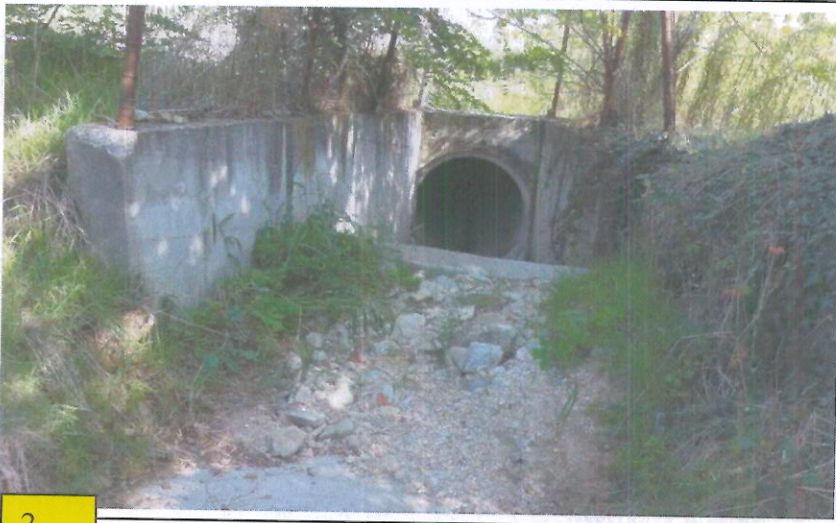
Particolare di inizio del tratto irriguo intubato del canale di deflusso. Per una qualsiasi causa, in caso di tracimazione a monte, il deflusso resta regimato a Nord-Ovest e precisamente nella fascia tra gli edifici e la pianura alluvionale (vedi frecce blu alle pagine precedenti). Il deflusso nel concentrico viene regimato dalla tubazione esistente, per cui resta BASSO il rischio a valle del tratto intubato e in prossimità dell'area di PEC, poichè la portata viene limitata a monte e di conseguenza il rischio di tracimazione a valle nell'area urbanizzata è BASSO (si rimanda alle conclusioni)

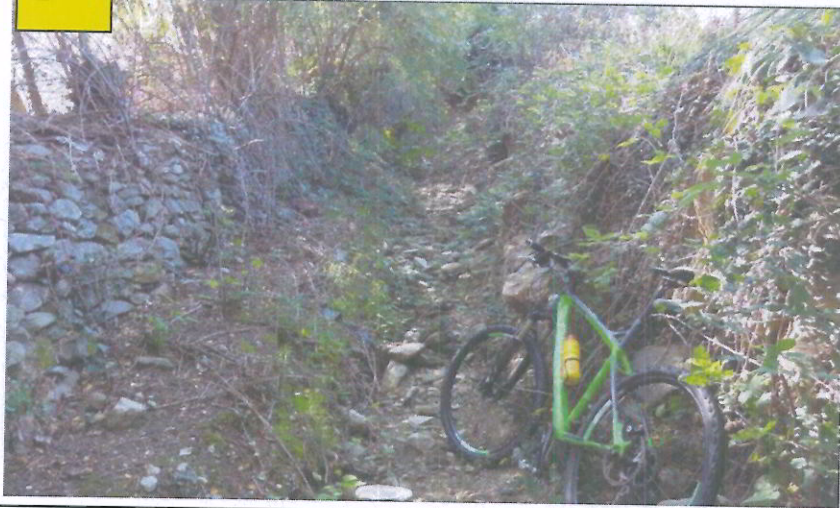
Particolare dello scarso stato di manutenzione del canale realizzato a mano in tempi storici spostando e accantonando ciottoli. Probabilmente, il canale è stato man mano rialzato negli anni empiricamente fino alla quota che non ha visto più l'acqua tracimare. Oggi nel canale sono cresciuti alberi, ma soprattutto arbusti a basso fusto non ed è scarso lo stato di manutenzione.

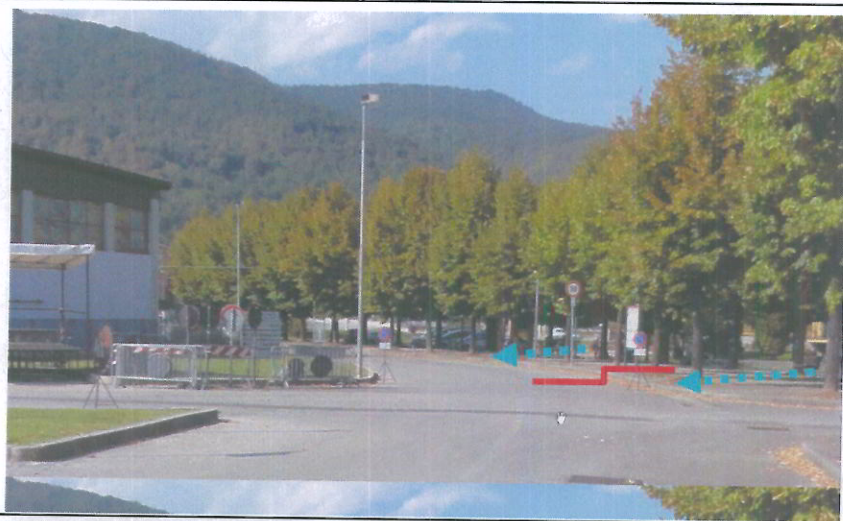
Particolari che evidenziano come a monte del PEC in progetto il deflusso avviene lungo strada, già allo stato attuale.

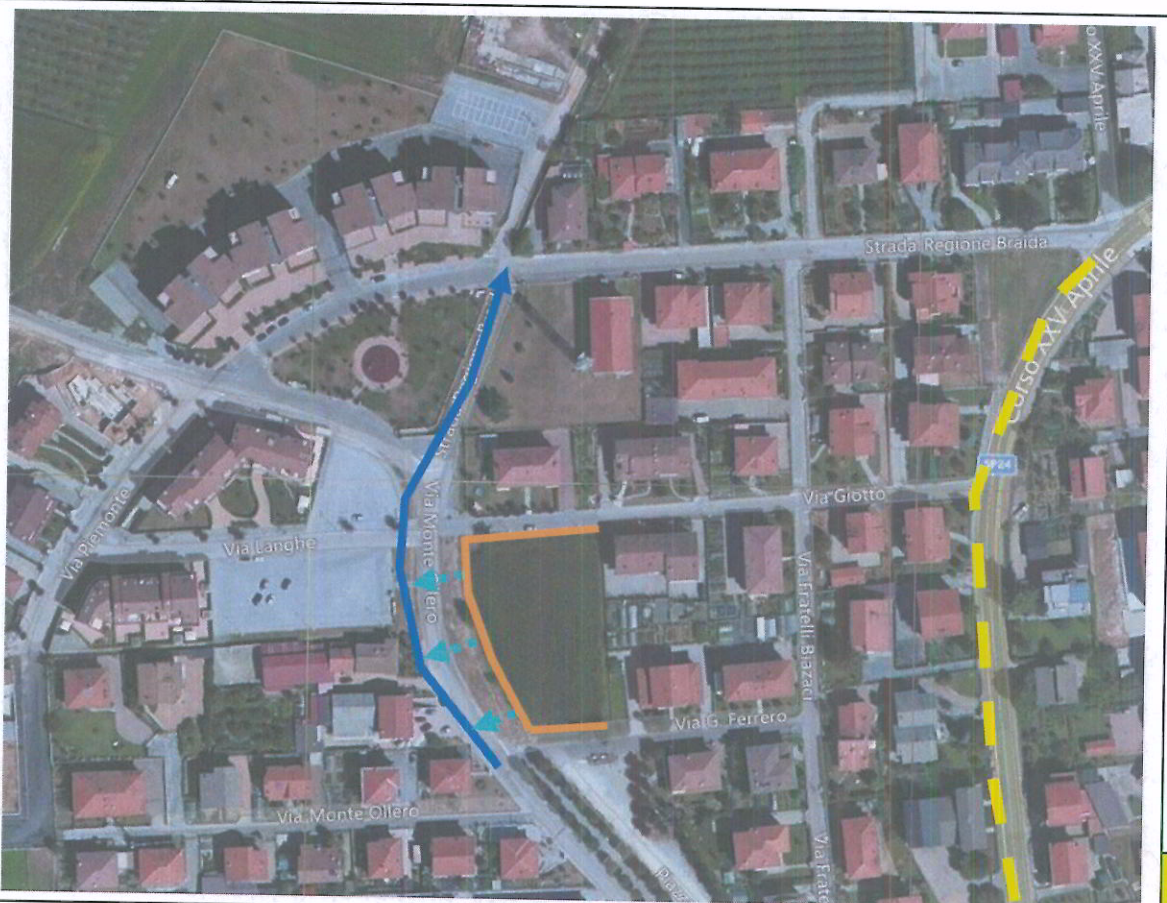
Allo stato attuale, lo scrivente rileva inoltre un'area ribassata a monte del rilevato di via 25 aprile (vedasi la LINEA GIALLA tratteggiata)

I PUNTI RICHIAMANO I PUNTI DI VISTA FOTOGRAFICI ALLE PAGINE PRECEDENTI

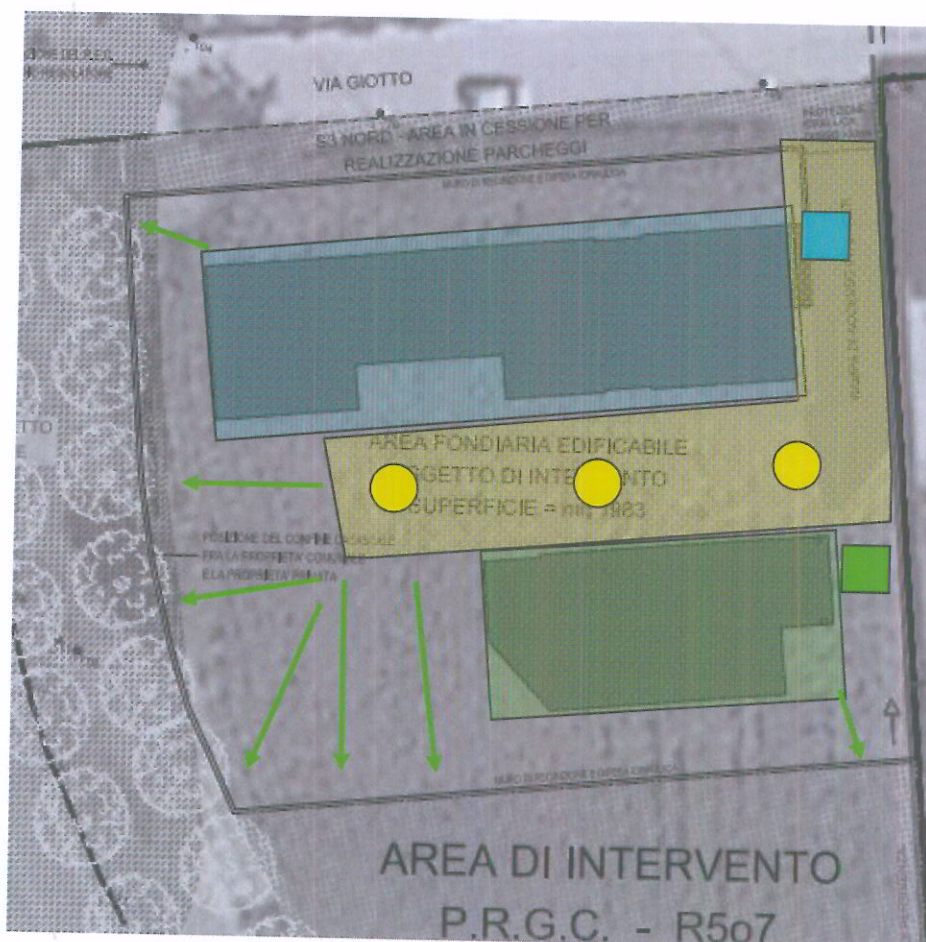
**RIQUADRO AZZURRO:**  
Posizionamento di vasca di raccolta acque meteoriche di dimensione massima di 12 mc per raccogliere acqua dalla falda dei tetti per utilizzo a scopi irrigui delle aree verdi alberate previste

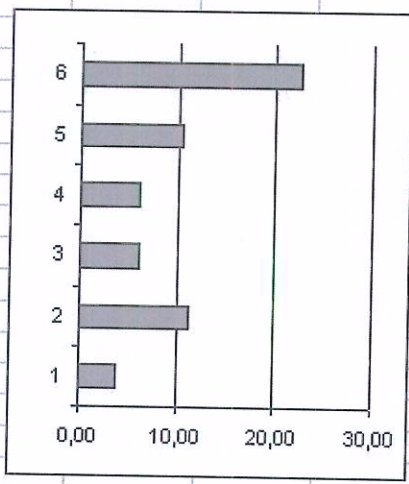
BACINO DI ACCUMULO 60mc 40 min  
25mc 15 min

PROVA DI IMMISSIONE			PORTATA POMPA		1500 lt/min			
RISALITA metri	TEMPO		centesimale	stima	stima	DH	ID	
	min	sec		volume	volume			
				tot	parziale	m		
				mc	mc			
0,00				0,00				
1,00	2,00	30,00	2,50	3,75	3,75	1,00	1,00	
2,00	10,00		10,00	15,00	11,25	1,00	2	
2,50	14,00	+	14,00	21,00	6,00	0,50	3	
3,00	18,00		18,00	27,00	6,00	0,50	4	
3,50	25,00		25,00	37,50	10,50	0,50	5	
4,00	40,00		40,00	60,00	22,50	0,50	6

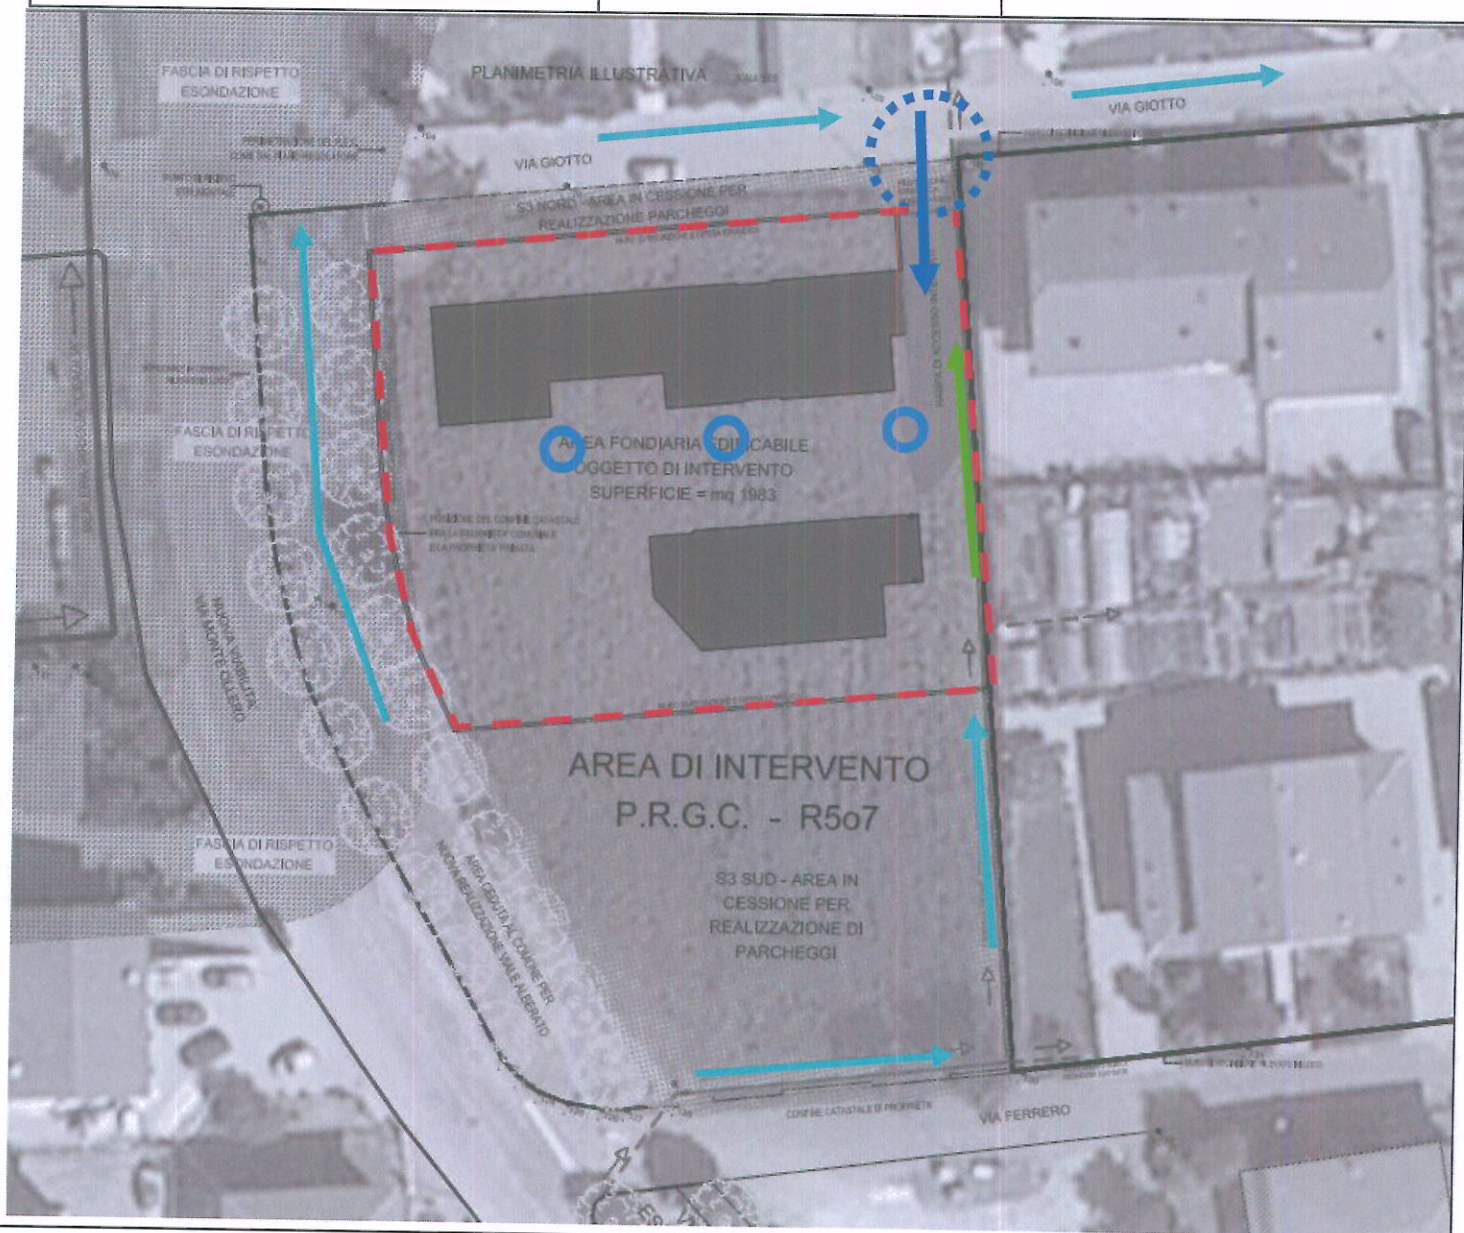
**CERCHI AZZURRI:** n.3 pozzi perdenti. Si consiglia realizzazione di un pozzo perdente di prova per il corretto dimensionamento vista la possibile variazione di permeabilità ipotizzata variabile di un fattore 100. Consigliata certificazione in corso d'opera e applicazione di fattore di sicurezza visto che i pozzi perdenti possono essere soggetti a rischio intasamento

regimare con attenzione le acque meteoriche lungo il confine di proprietà mantenendo la situazione simile a quella attuale. Valutare in futuro pulizia e manutenzione in questa fascia

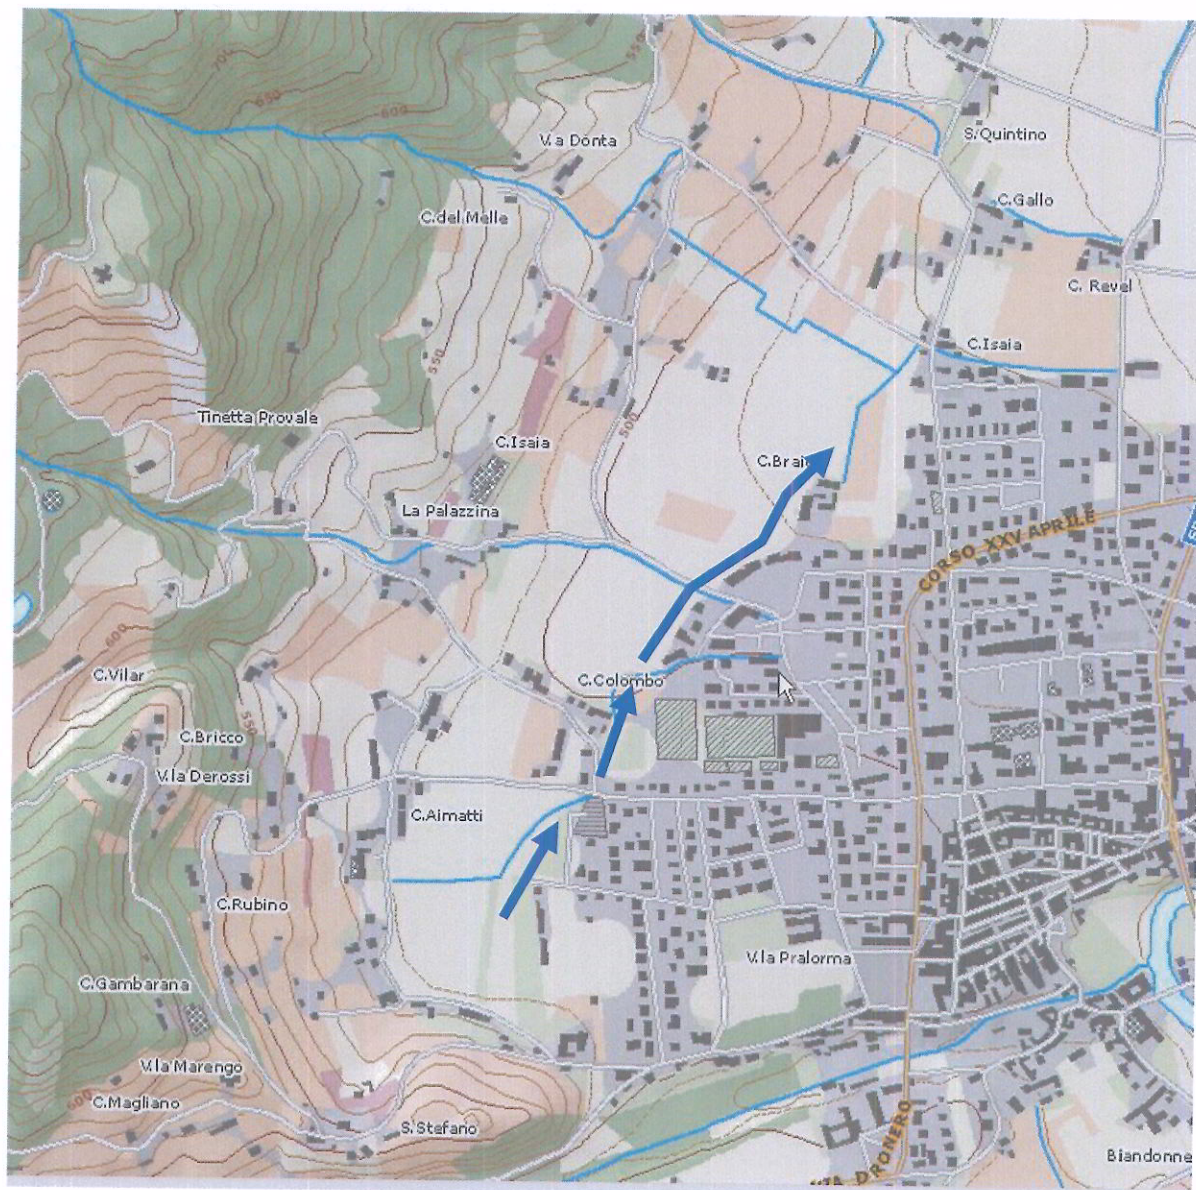
**PLANIMETRIA DI SINTESI DELLE OSSERVAZIONI E RILEVAMENTI EFFETTUATI**  
Analizzando l'isoipsa 500 metri e la nuova urbanizzazione, di fatto per motivi morfologici si rileva che in condizioni di evento meteorico eccezionale, con Tempo di Ritorno 500 anni, il deflusso può avvenire nel verso della freccia Blu verso il rio piccolo Talu.
