**PIANO ATTUATIVO N. 07/2019 IN VARIANTE AL PGT IN VIA ALBANIA**  
**Ambito di trasformazione AC3\_Permesso di costruire D2\_Fabbricato esistente D1**

titolo del disegno  
**INDAGINE AMBIENTALE PRELIMINARE**

**COMUNE DI SOMMA LOMBARDO (VA)  
VIA ALBANIA N. 60**

**INDAGINI AMBIENTALI PRELIMINARI**

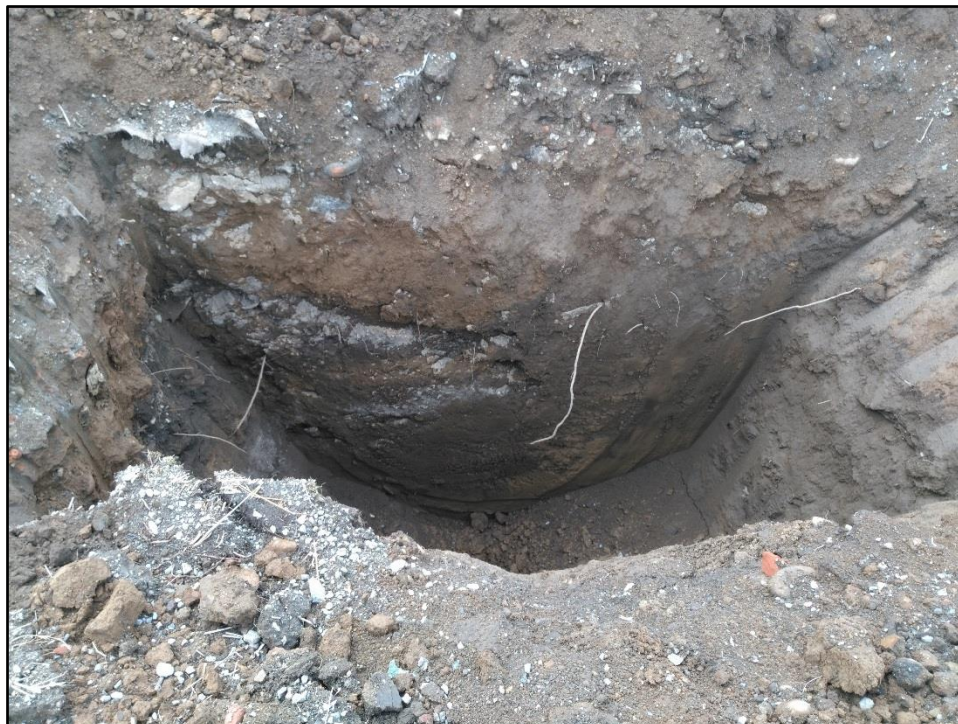
**Foto 1: Trincea esplorativa T1**

TRINCEA ESPLORATIVA T1				
profondità (m. da p.c.)				Descrizione
Da	0.00	a	0.20	Ghiaia-sabbiosa
Da	0.20	a	2.50	Limo ghiaioso
<i>Falda: non rinvenuta</i>

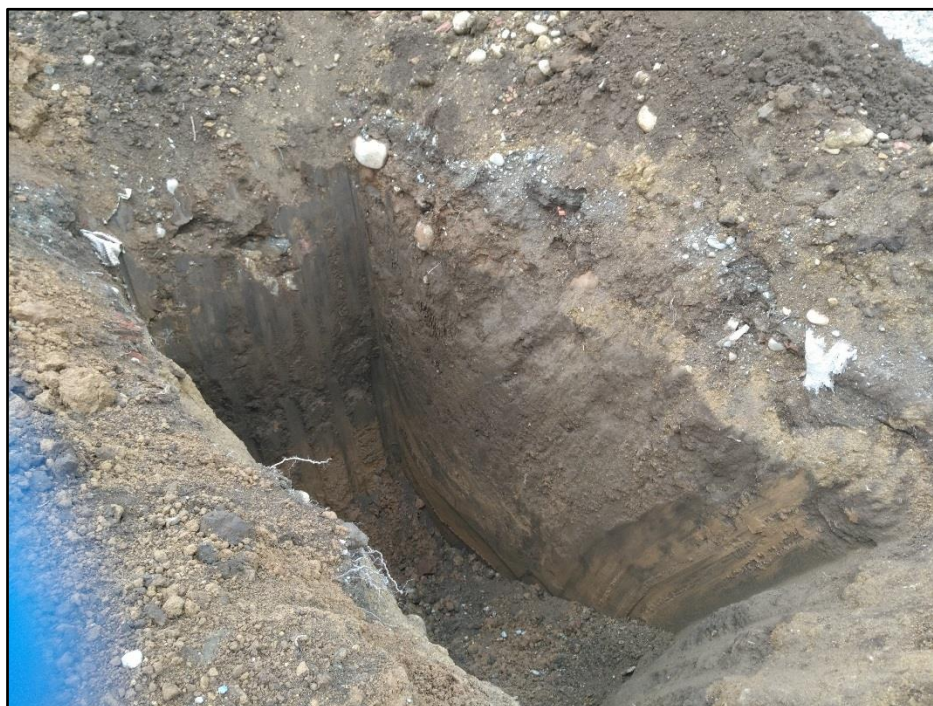
**Foto 2: Trincea esplorativa T2**

TRINCEA ESPLORATIVA T2				
profondità (m. da p.c.)				Descrizione
Da	0.00	a	0.20	Ghiaia-sabbiosa
Da	0.20	a	2.50	Limo ghiaioso
<i>Falda: non rinvenuta</i>

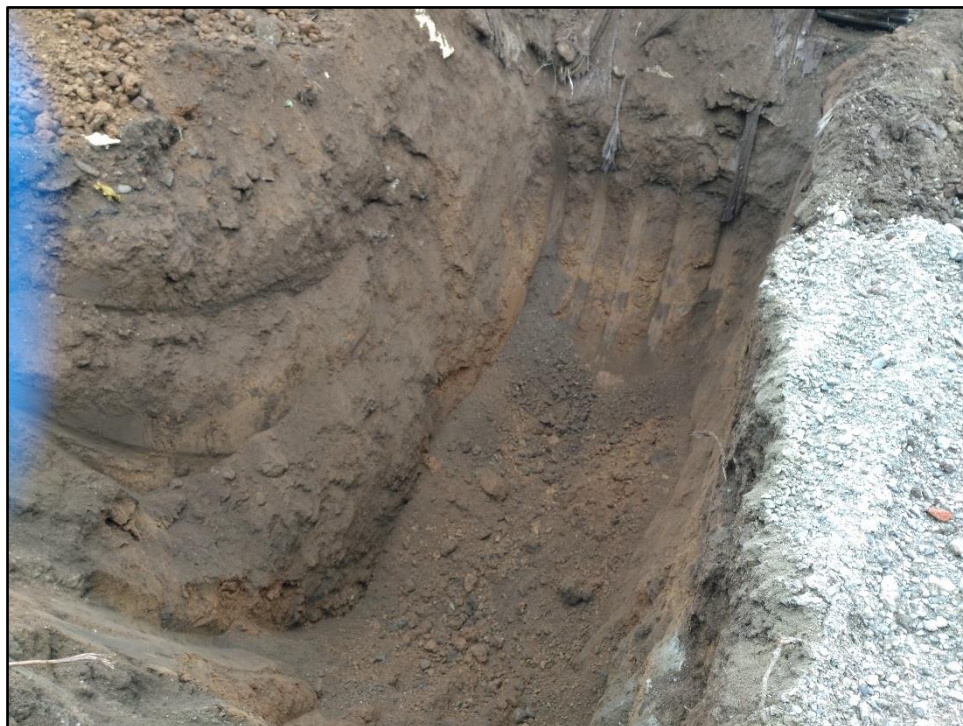
**Foto 3: Trincea esplorativa T3**

TRINCEA ESPLORATIVA T3				
profondità (m. da p.c.)			Descrizione	
Da	0.00	a	2.50	Limo ghiaioso
<i>Falda: non rinvenuta</i>

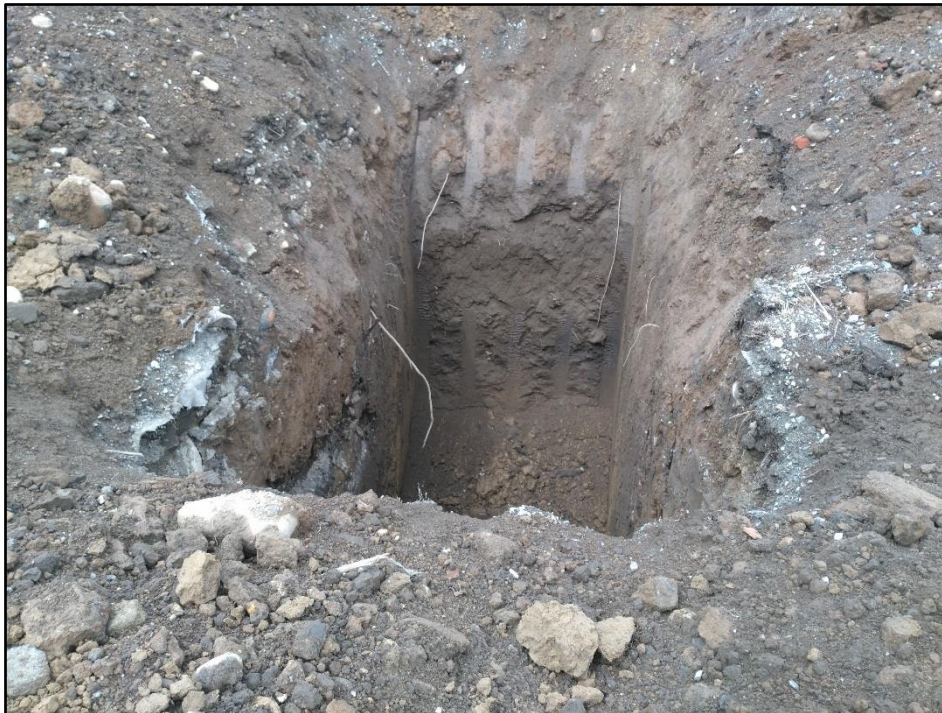
**Foto 4: Trincea esplorativa T4**

TRINCEA ESPLORATIVA T4				
profondità (m. da p.c.)				Descrizione
Da	0.00	a	0.20	Ghiaia-sabbiosa su geotessuto
Da	0.20	a	2.50	Limo ghiaioso
<i>Falda: non rinvenuta</i>

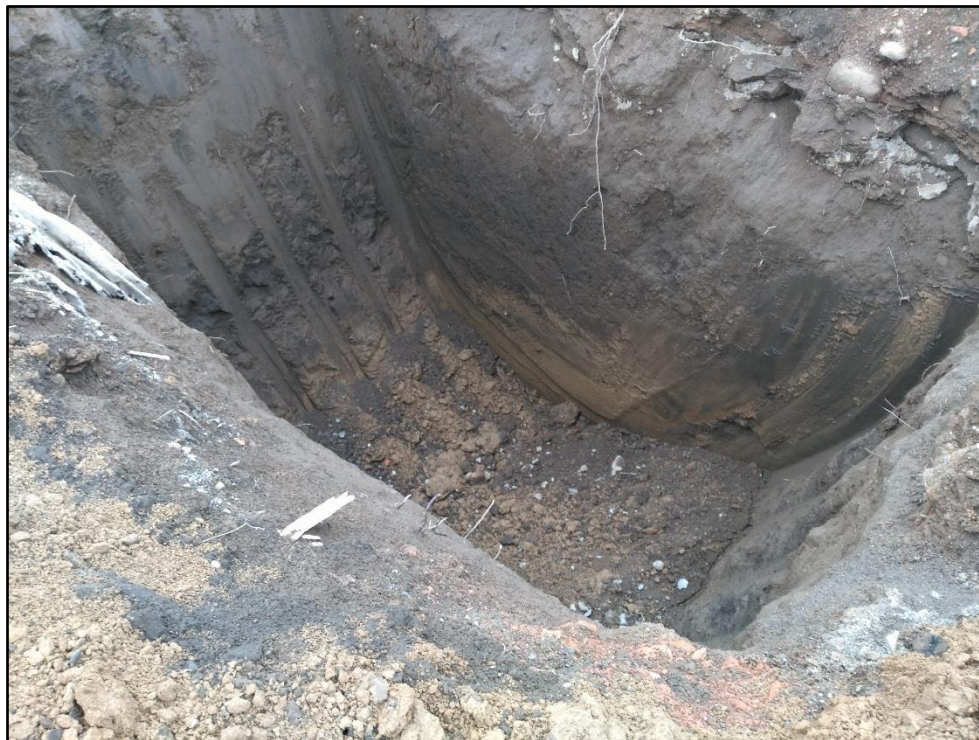
**Foto 5: Trincea esplorativa T5**

TRINCEA ESPLORATIVA T5				
profondità (m. da p.c.)				Descrizione
Da	0.00	a	0.20	Ghiaia-sabbiosa su geotessuto
Da	0.20	a	2.50	Limo ghiaioso
<i>Falda: non rinvenuta</i>

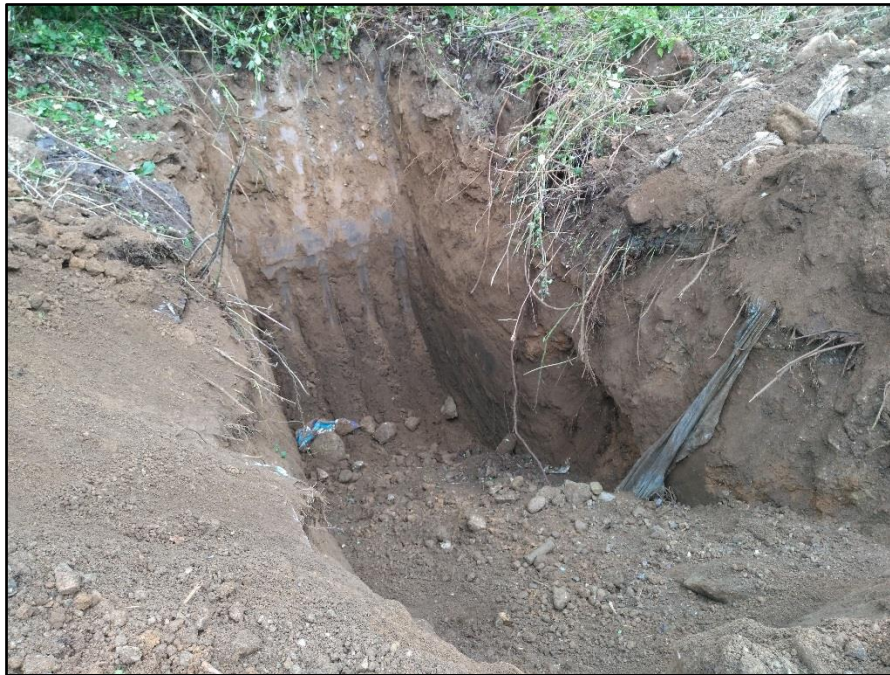
**Foto 6: Trincea esplorativa T6**

TRINCEA ESPLORATIVA T6				
profondità (m. da p.c.)				Descrizione
Da	0.00	a	0.20	Ghiaia-sabbiosa su geotessuto
Da	0.20	a	2.50	Limo ghiaioso
<i>Falda: non rinvenuta</i>

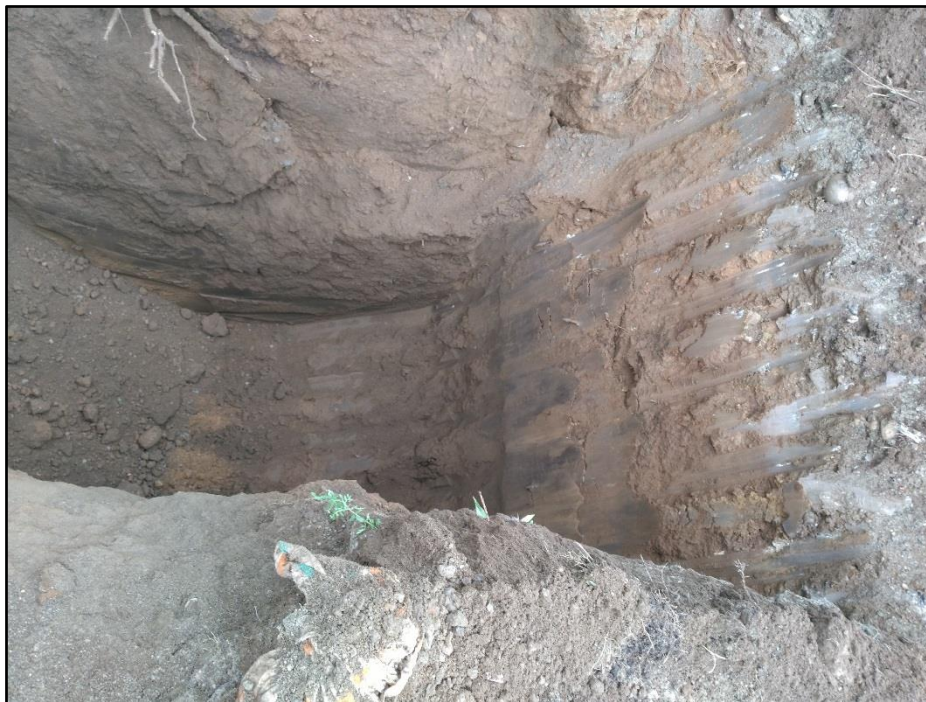
**Foto 7: Trincea esplorativa T7**

TRINCEA ESPLORATIVA T7				
profondità (m. da p.c.)				Descrizione
Da	0.00	a	0.20	Ghiaia-sabbiosa
Da	0.20	a	2.50	Limo ghiaioso
<i>Falda: non rinvenuta</i>

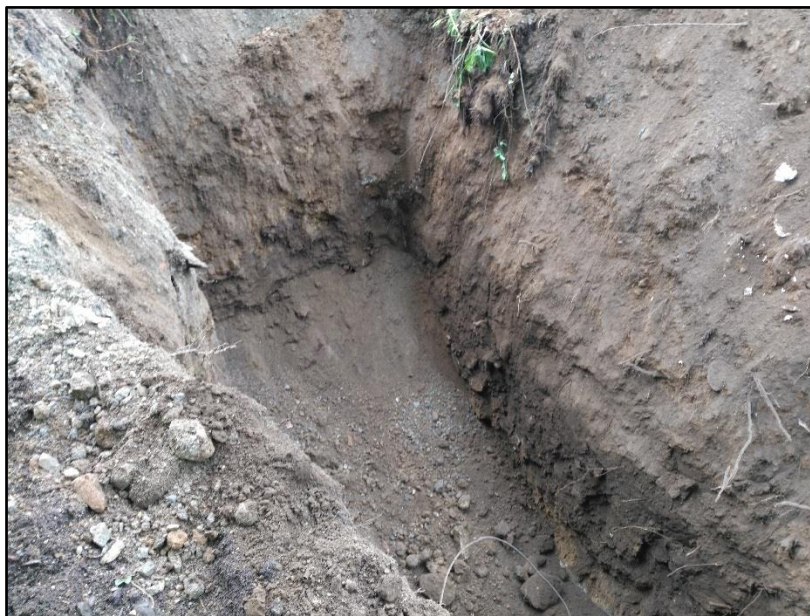
**Foto 8: Trincea esplorativa T8**

TRINCEA ESPLORATIVA T8				
profondità (m. da p.c.)				Descrizione
Da	0.00	a	2.50	Limo ghiaioso
<i>Falda: non rinvenuta</i>
