progetto PIANO ATTUATIVO N. 07/2019 IN VARIANTE AL PGT IN VIA ALBANIA Ambito di trasformazione AC3_PerMESSO di costruire D2_Fabbricato esistente D1 Jametti A. & C.: mappali 4007 (fabbricato),4008,4009,1169,1168,1167,4264,2583 e 18673 Aikode: mappale 18672 Brennero: mappali 4005,763,2296,2431 e 1166 Sezione censuaria ME - foglio 906

titolo del disegno STUDIO GEOLOGICO

data FEBBRAIO 2021	scala disegno *	ALLEGATO "G"
------------------------------	--------------------	---------------------

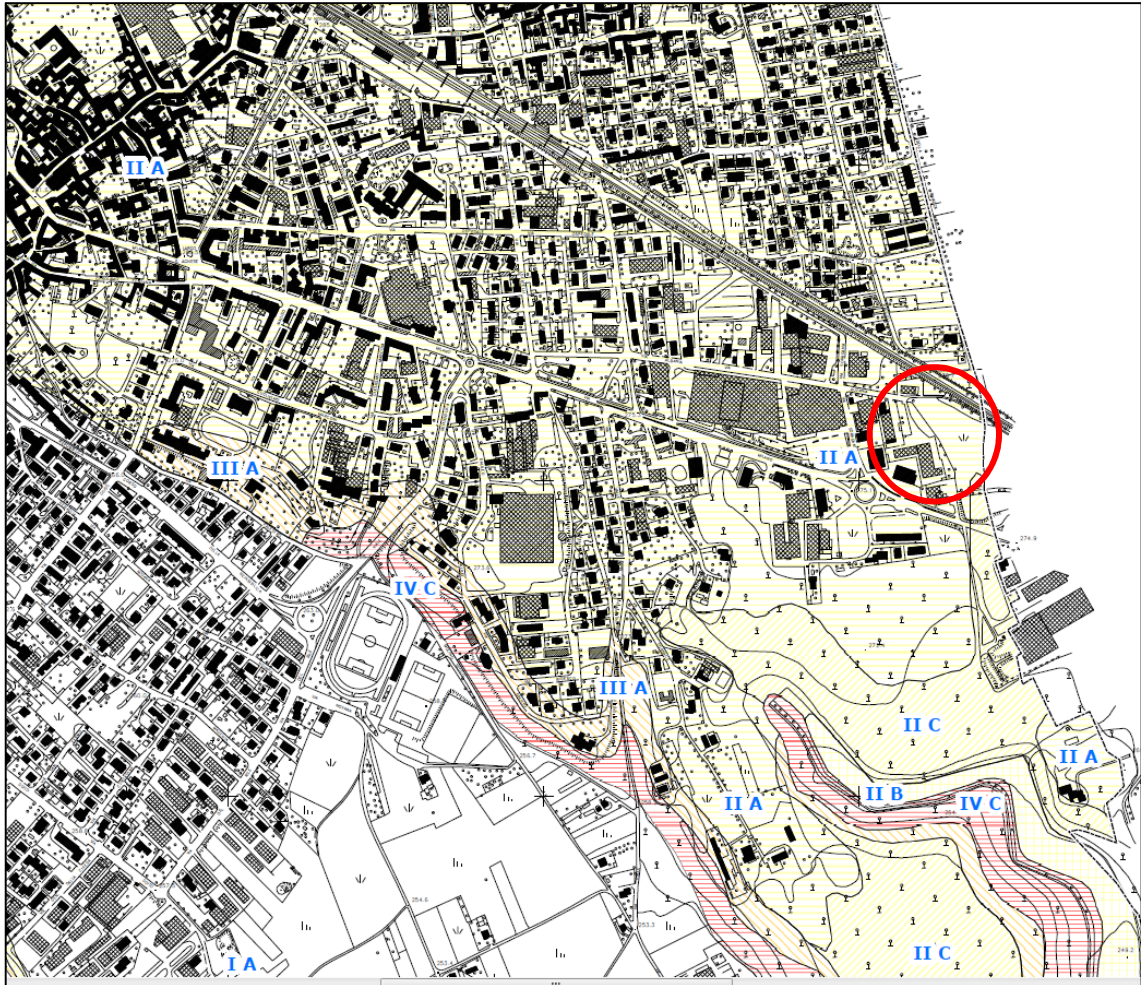
Allegato 5 – Fattibilità geologica

SOTTOCLASSE IIA

Aree subpianeggianti o a debole pendenza di natura morenica caratterizzate da assenza di significativi processi evolutivi in atto

Variabilità laterale delle condizioni litologiche o di addensamento

Occorrenza di plaghe superficiali e intercalazioni di materiale con caratteristiche tecniche scadenti, trovanti anche di grosse dimensioni

Possibile presenza di interventi di rimaneggiamento antropico

Occorrenza di falde idriche sospese o subsuperficiali

Variabilità delle condizioni di drenaggio con possibile presenza di coltri superficiali a bassa permeabilità

In merito alla fattibilità geologica delle azioni di piano (Allegato 5), il PGT colloca l'area in **Classe 2 - Fattibilità con modeste limitazioni – Sottoclasse 2A “Aree subpianeggianti o a debole pendenza di natura morenica caratterizzate da assenza di significativi processi evolutivi in atto”**, di seguito meglio specificata con le relative prescrizioni:
