progetto PIANO ATTUATIVO N. 07/2019 IN VARIANTE AL PGT IN VIA ALBANIA Ambito di trasformazione AC3_Permesso di costruire D2_Fabbricato esistente D1 Jametti A. & C.: mappali 4007 (fabbricato),4008,4009,1169,1168,1167,4264,2583 e 18673 Aikode: mappale 18672 Brennero: mappali 4005,763,2296,2431 e 1166 Sezione censuaria ME - foglio 906

titolo del disegno PIANO DI INDAGINE AMBIENTALE

Oggetto **Proposta di Piano Attuativo per l'area di via Albania 60 in Comune di Somma Lombardo: piano di indagine per la verifica delle matrici ambientali - Revisione al piano d'indagine secondo quanto richiesto dal Comune di Somma Lombardo con parere prot. 0034888/GB/ del 23.11.2020**

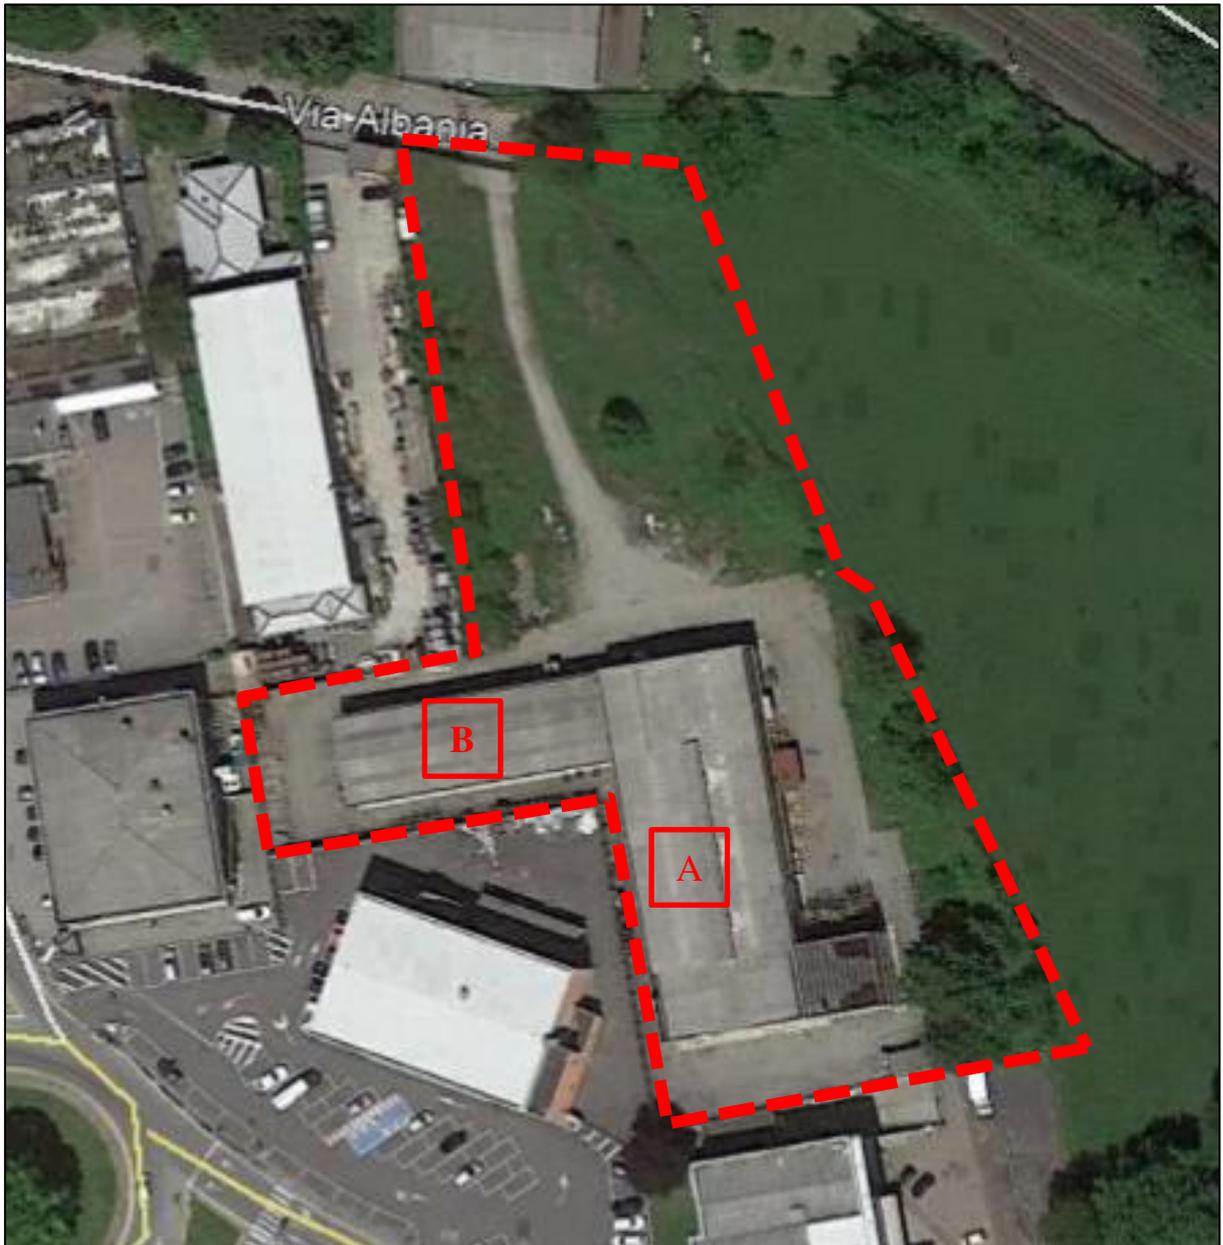
Figura 2 – Foto aerea del sito, con individuazione del perimetro e distinzione dei fabbricati A e B (fonte: Google Earth)

Non sono stati invece individuati potenziali centri di pericolo in corrispondenza del capannone identificato con lettera B, che veniva utilizzato esclusivamente come magazzino e non ha mai ospitato attività produttive.

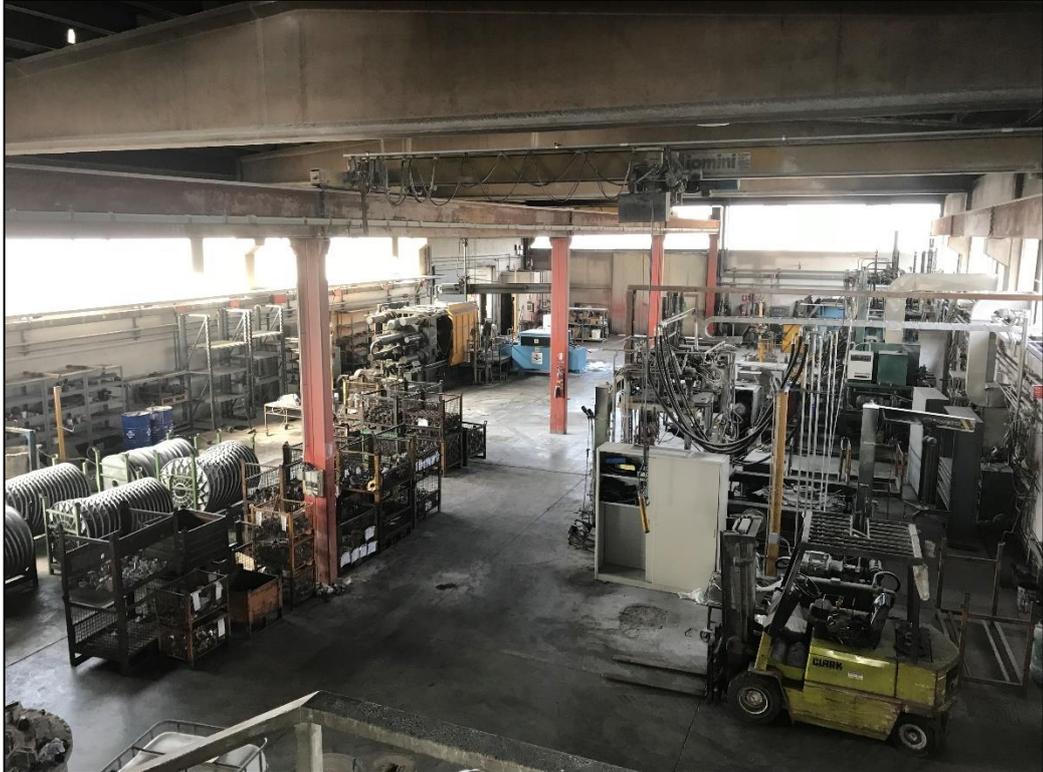
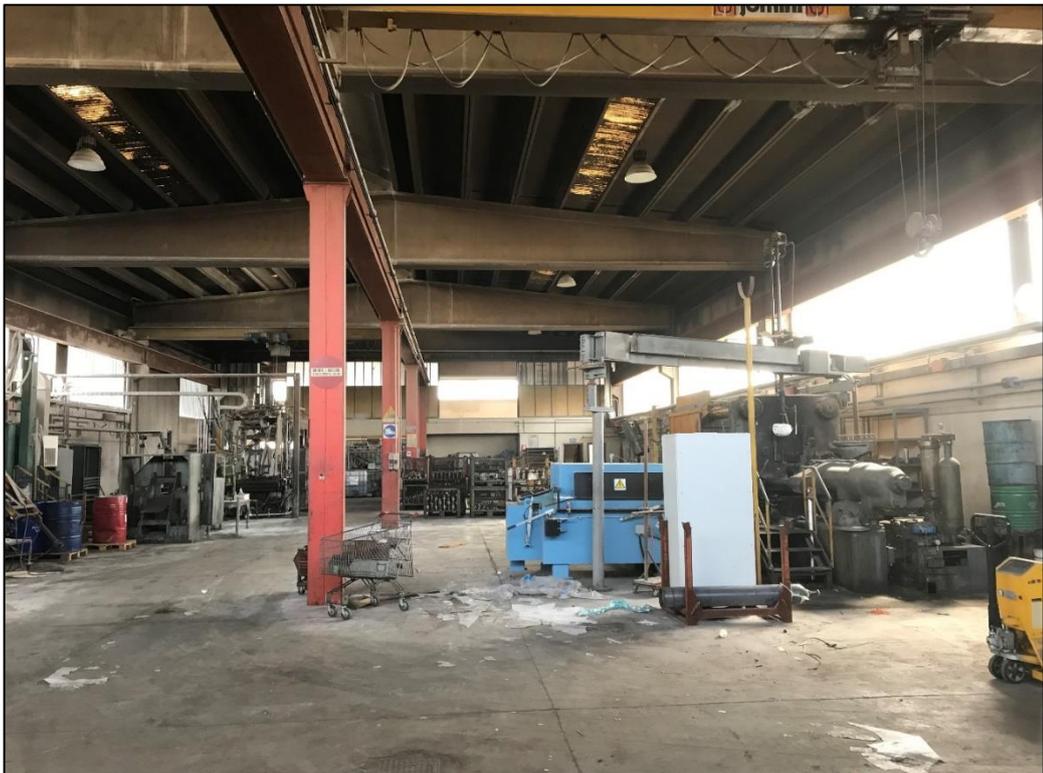
Dopo la cessazione dell'attività produttiva, tutte le dotazioni (macchine, scaffalature, ecc.) sono state interamente smontate e rimosse, come risulta dalle seguenti immagini pre- e post-rimozione.

Figura 3a – Vista interna del capannone A prima della rimozione delle macchine

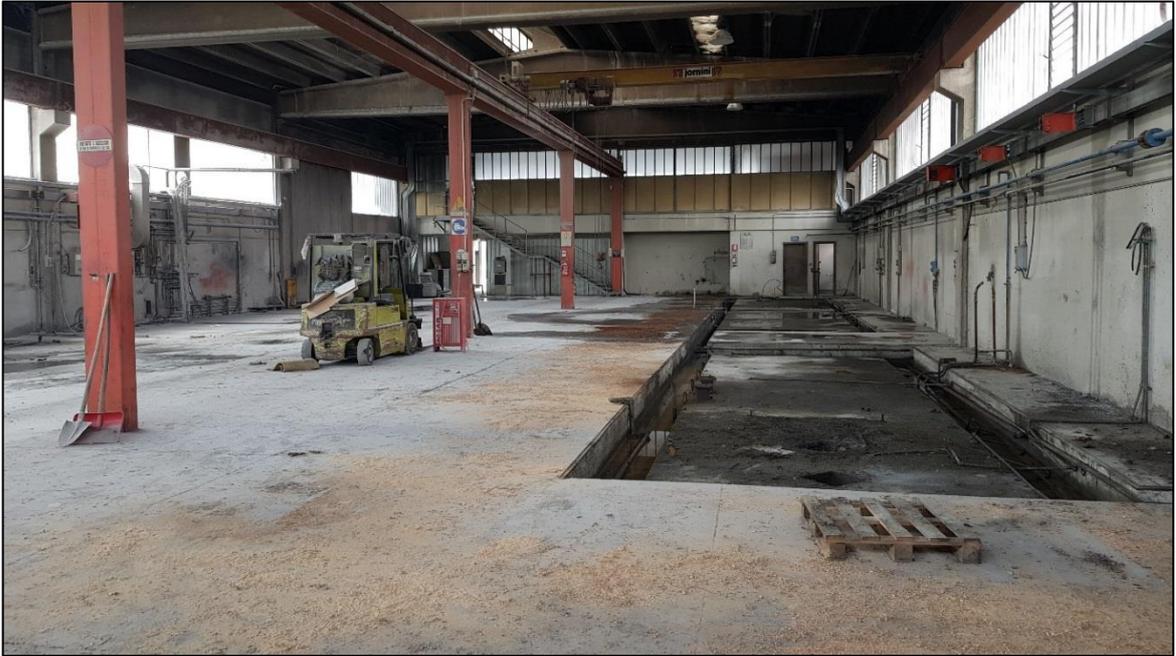
Figura 3b – Vista interna del capannone A dopo la rimozione delle macchine

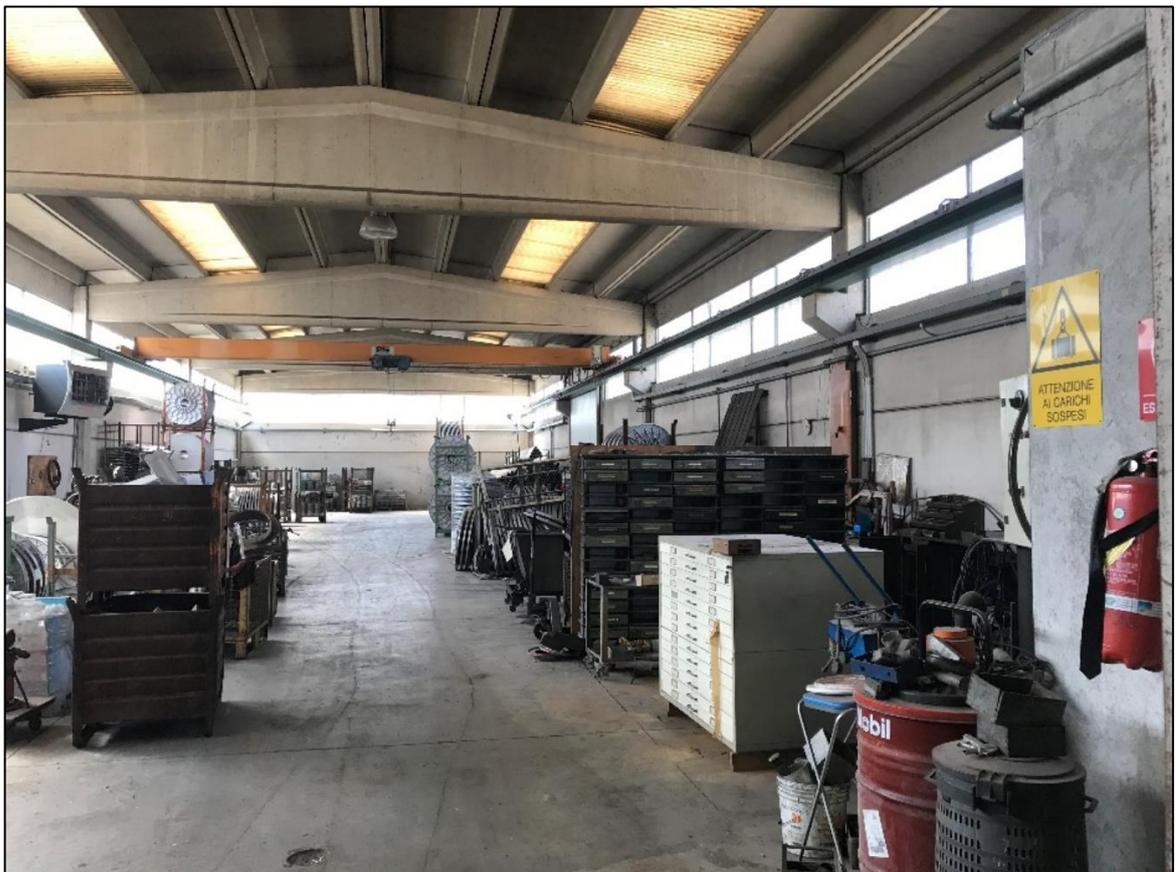
Figura 4a – Vista interna del capannone B “magazzino” prima della rimozione delle strutture

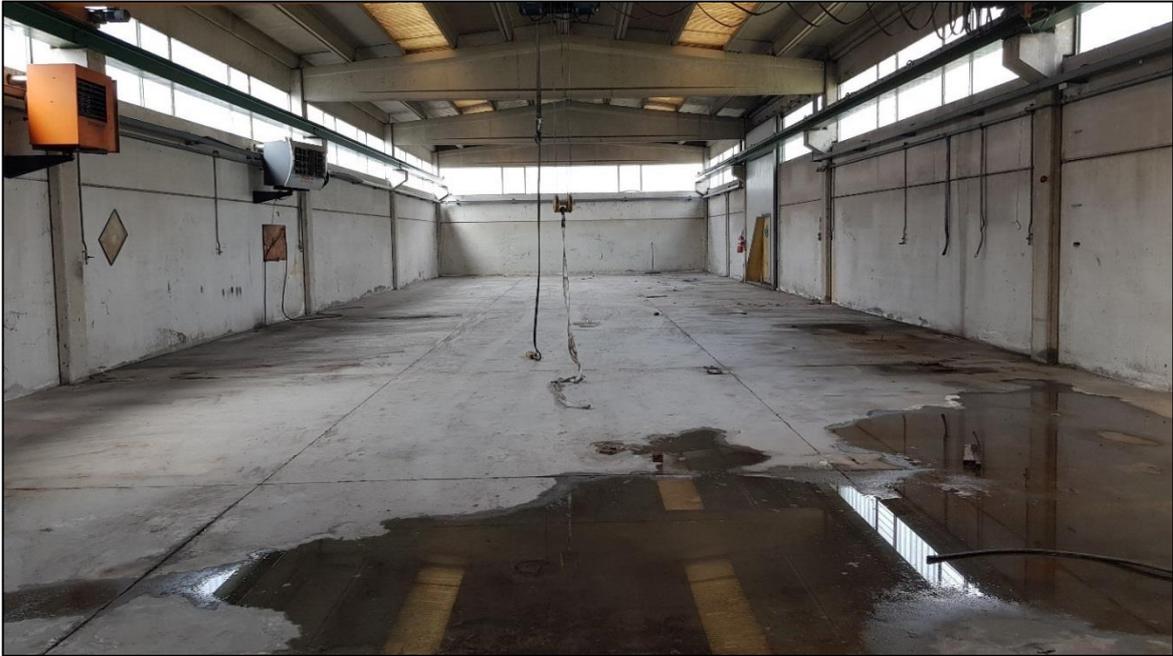
Figura 4b – Vista interna del capannone B “magazzino” dopo la rimozione delle strutture

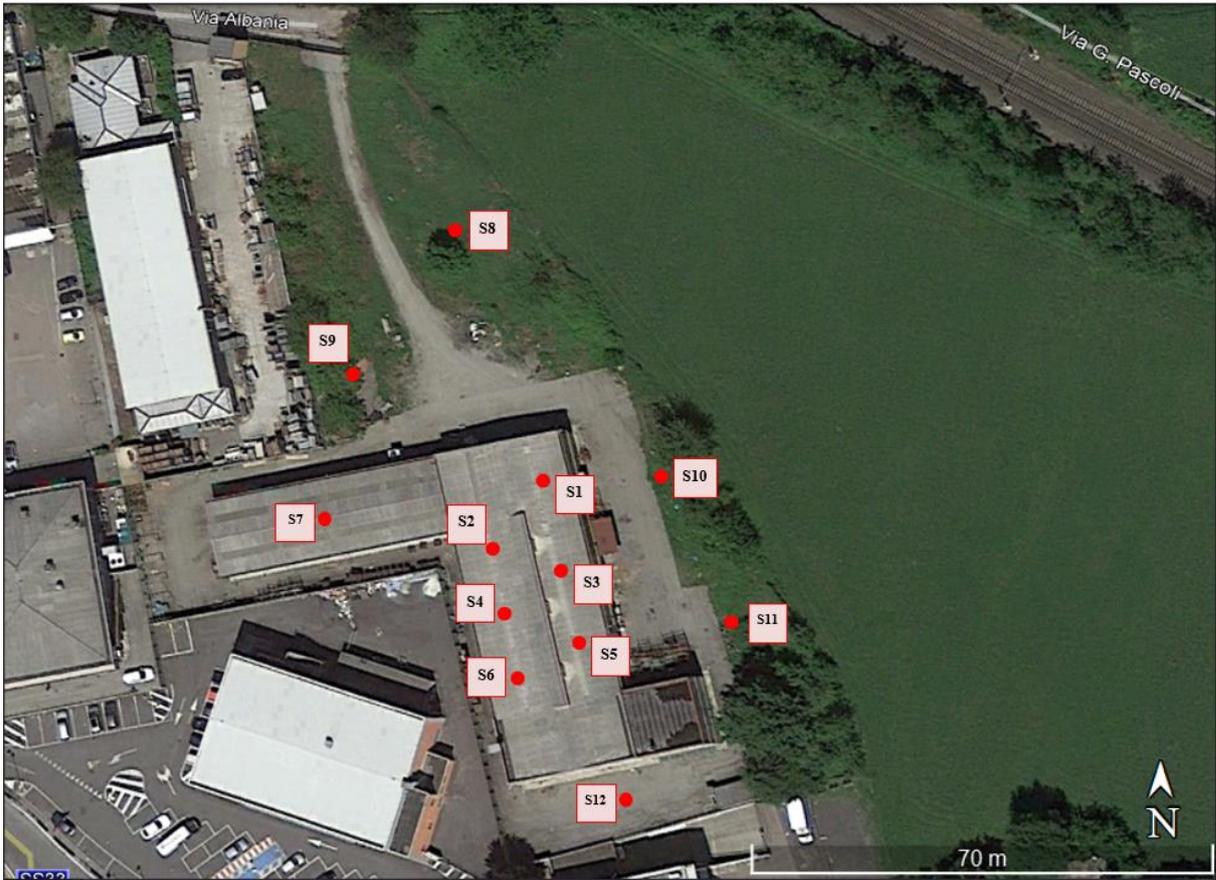
Si prevede l'esecuzione di dodici verticali di indagine, sette delle quali (S1-S7) verranno realizzate all'interno del reparto produttivo e saranno spinte fino a 5 m di profondità; le restanti cinque (S8-S12) verranno eseguite nell'area cortilizia esterna e approfondite fino a 3 m dal piano campagna. In **figura 5** e negli **allegati 3 e 4** è riportata l'ubicazione planimetrica dei sondaggi previsti.

Figura 5 – Ubicazione delle verticali di indagine (fonte: Google Earth)

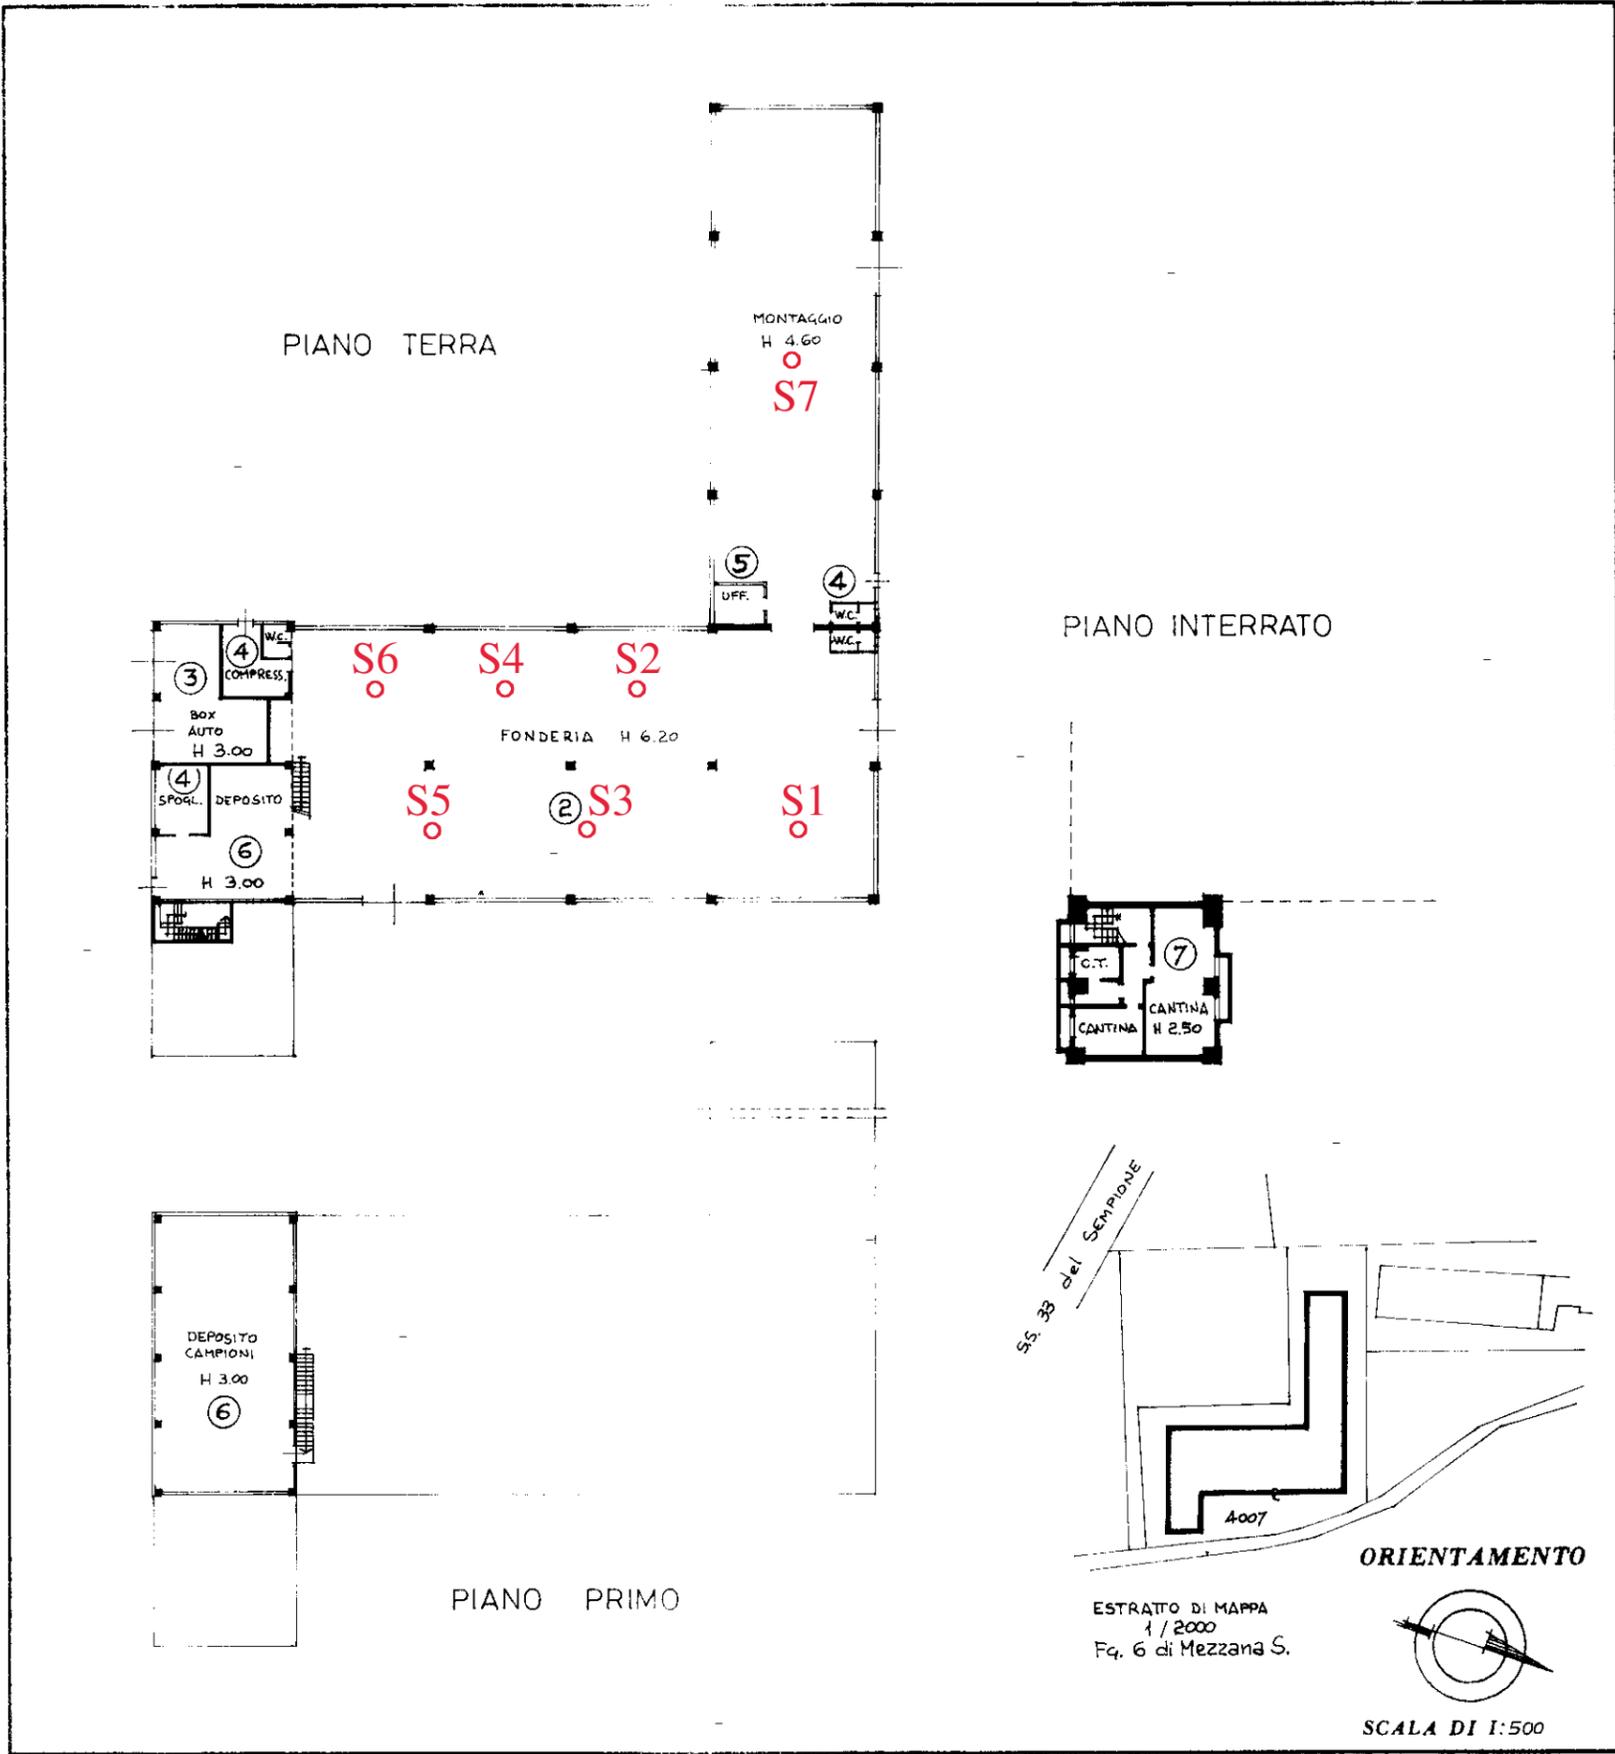
ALLEGATO 3

UBICAZIONE PLANIMETRICA DEI PUNTI DI INDAGINE

(AREE INTERNE)

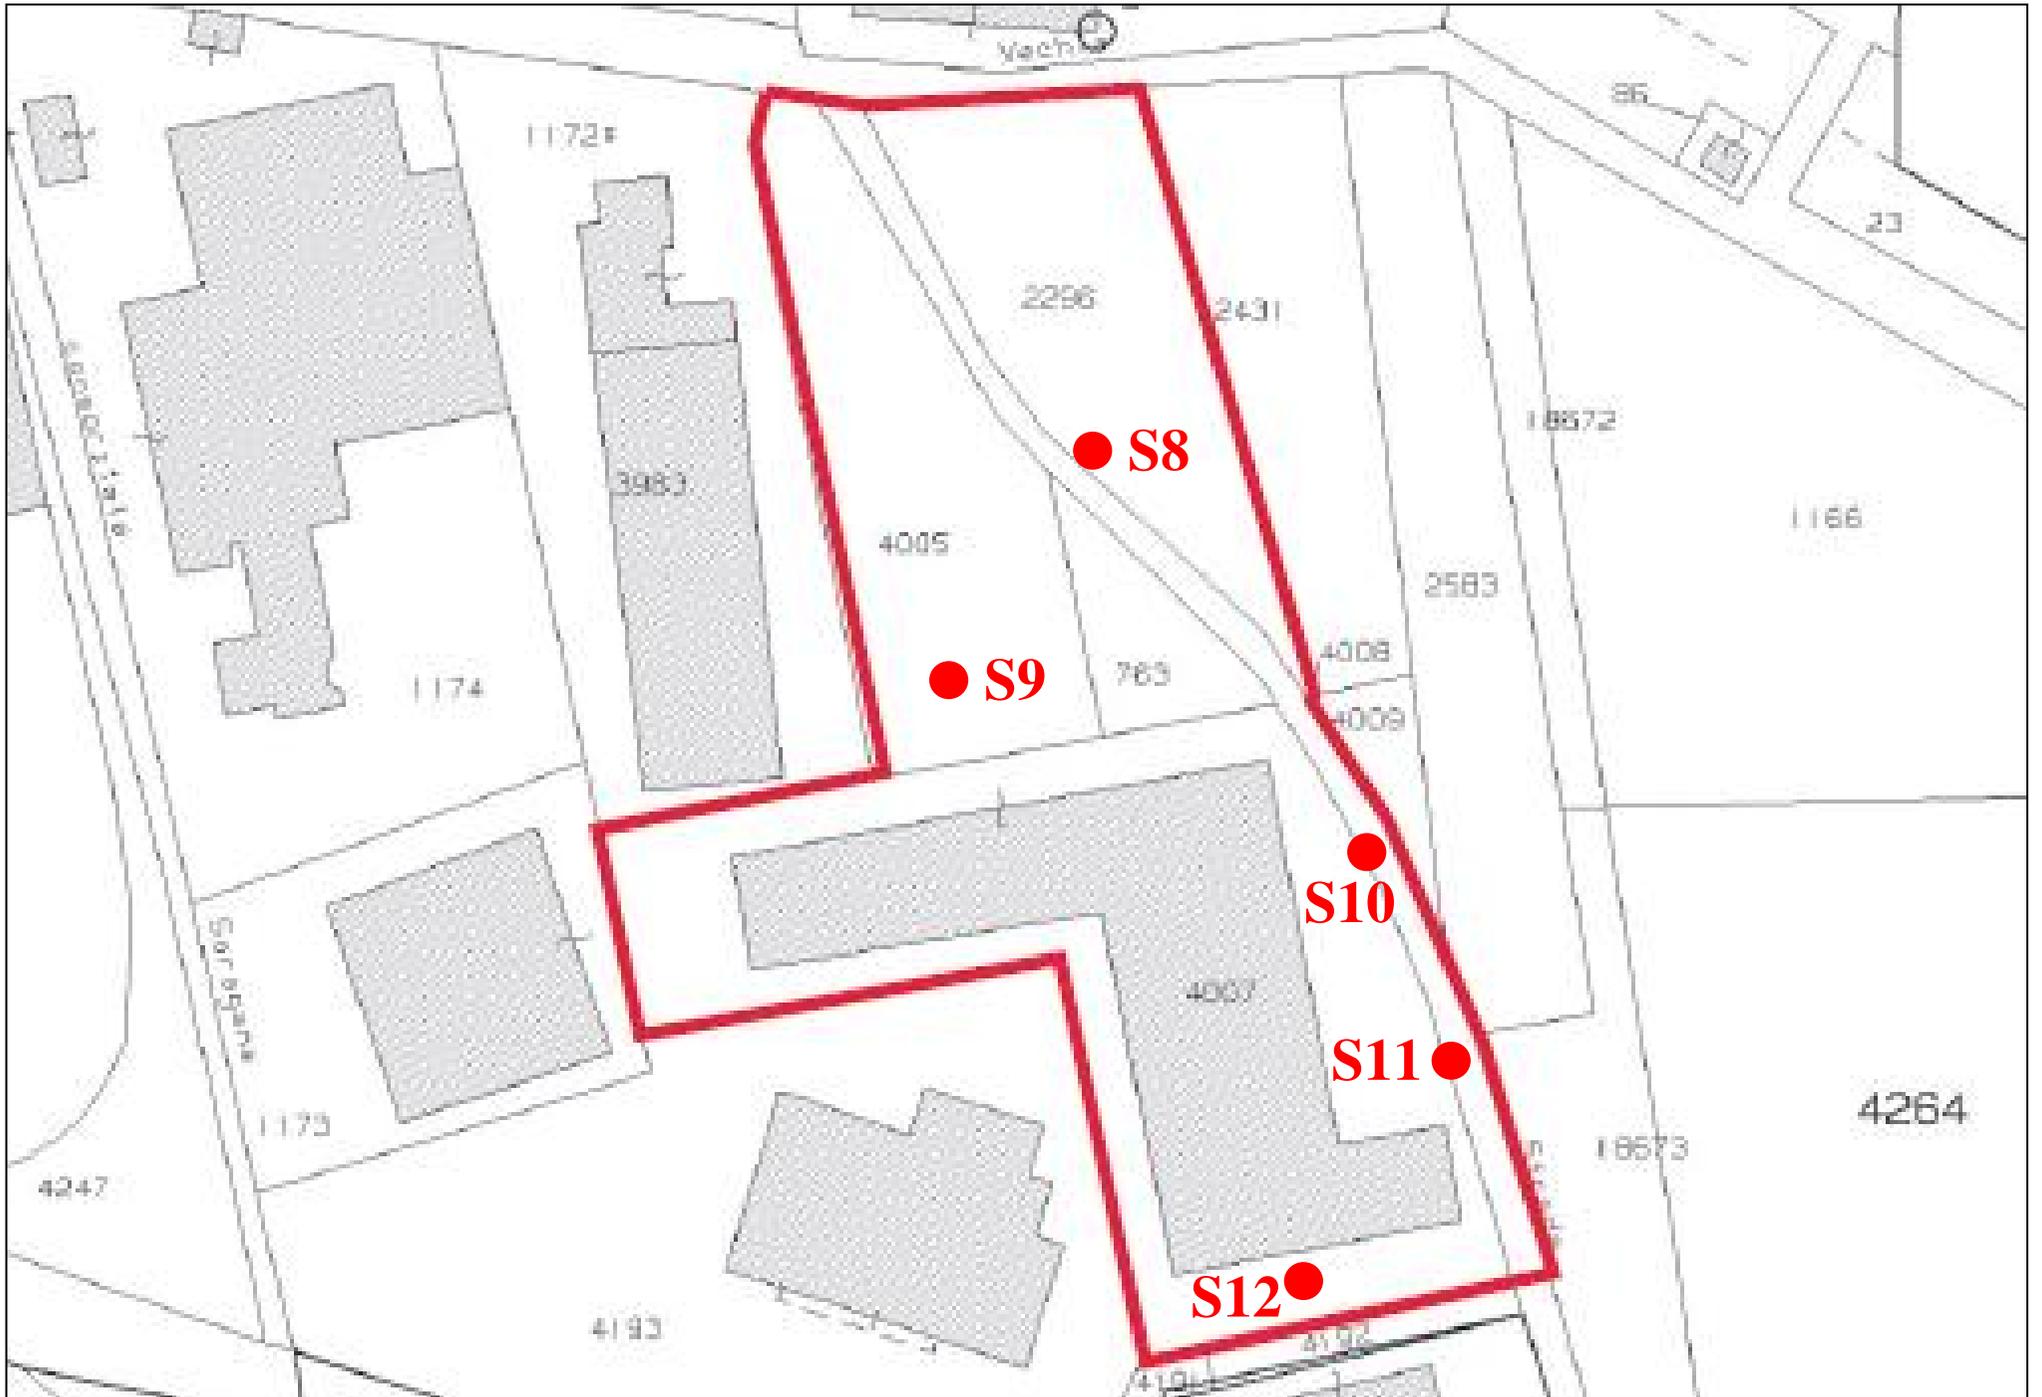
ALLEGATO 4

UBICAZIONE PLANIMETRICA DEI PUNTI DI INDAGINE (AREE ESTERNE)
