Comune di CASTELL'ALFERO

PIANO REGOLATORE GENERALE

SECONDA VARIANTE STRUTTURALE al
PRGC

INTEGRAZIONI

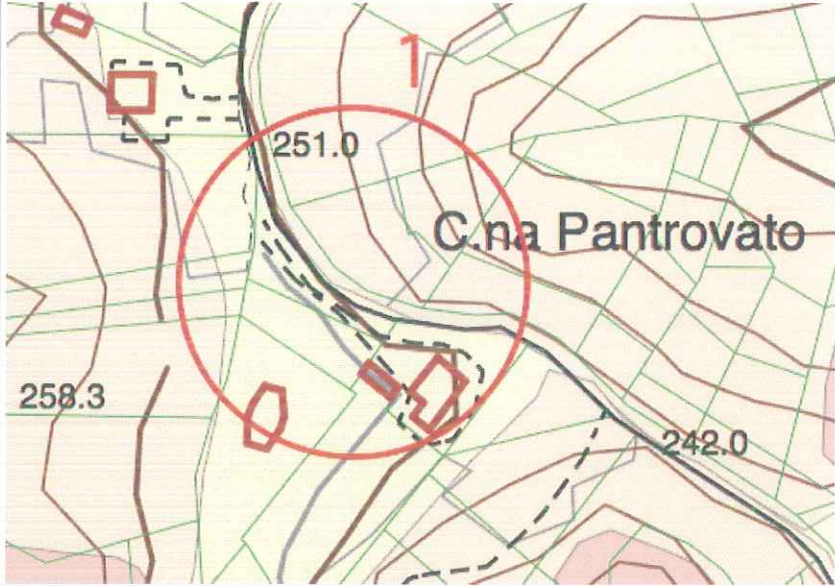
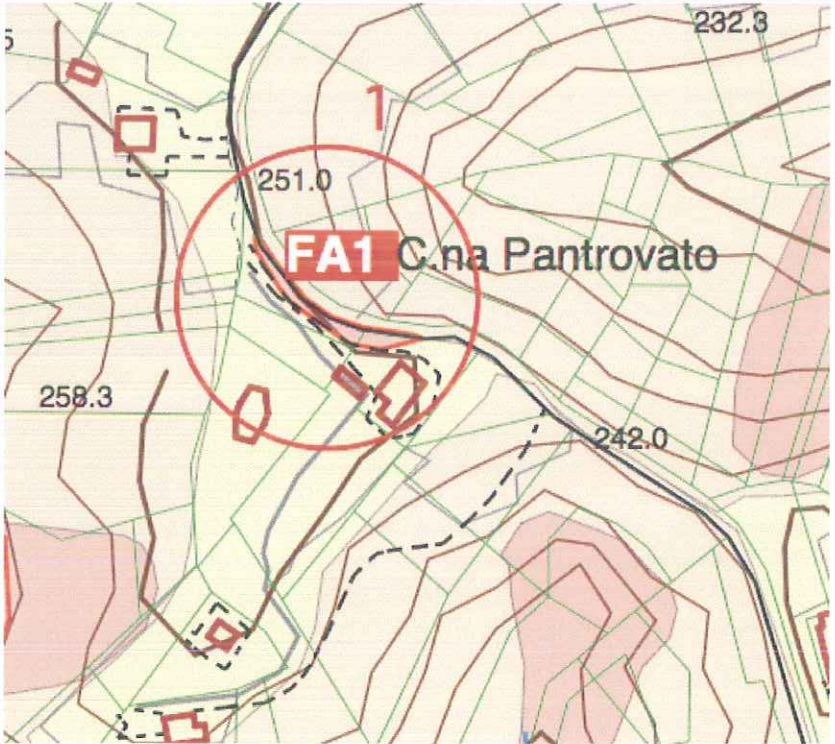
Modifiche alla cartografia di sintesi

1	
Località	cascina Pantrovato
Descrizione	Tra la strada di accesso all'abitazione e la strada comunale, si è verificato un dissesto superficiale classificabile come crollo che ha coinvolto i primi 1÷2 m di terreno superficiale. Entrambe le strade sono state parzialmente interessate dal dissesto.
Modifiche classi	Il verificarsi del dissesto ha portato alla perimetrazione della frana e all'inserimento della stessa in classe IIIa3.
Cartografia di sintesi

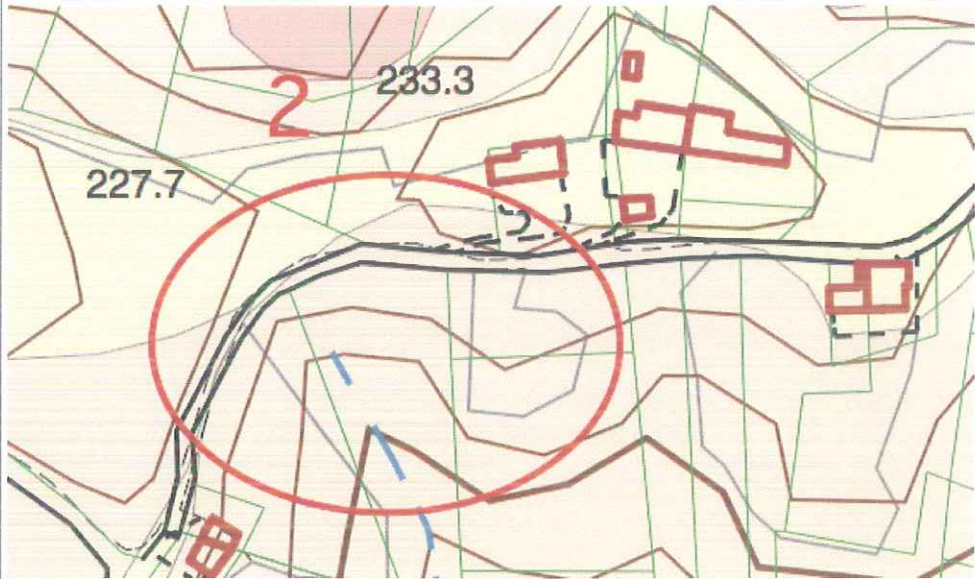
2	
Località	Castelletto
Descrizione	Cedimento del settore di valle della strada comunale e di parte delle strada di accesso ad una abitazione privata. Il dissesto in corrispondenza della strada di accesso è già stato completamente risanato mediante la costruzione di un muro.
Modifiche classi	L'area attualmente è già inserita in classe IIIa1 pertanto non sono state fatte variazioni alla carta di sintesi.
Cartografia di sintesi

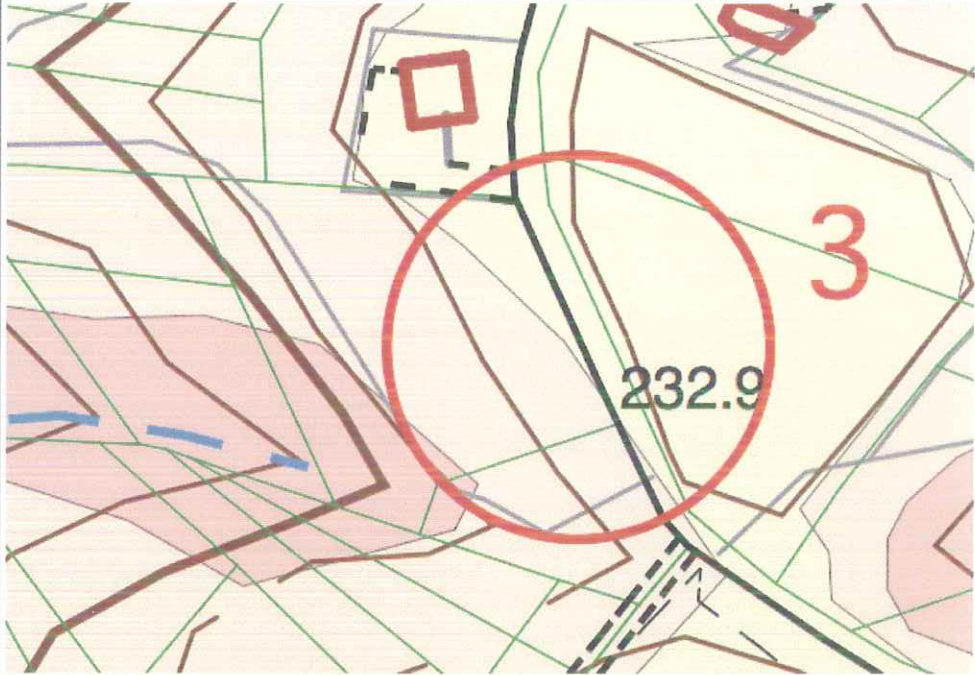
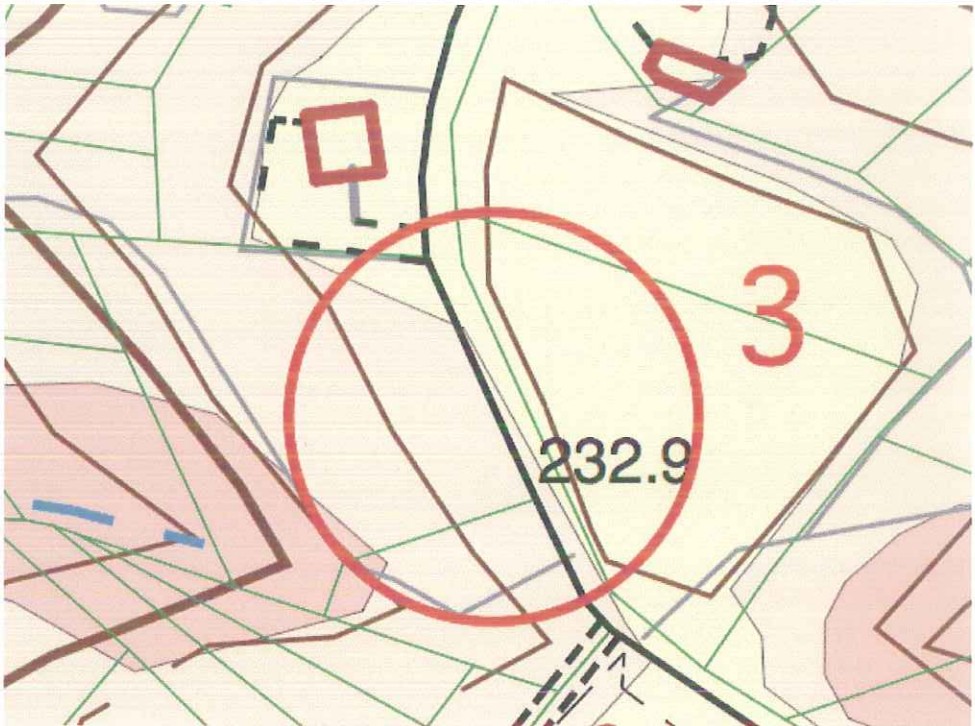
Modifiche alla cartografia di sintesi

3	
Località	Serraperno cascina Gasera
Descrizione	Cedimento del settore di valle della strada comunale
Modifiche classi	In seguito al cedimento è stata ampliata la classe IIIa1 lungo la strada, a discapito della classe II
Cartografia di sintesi

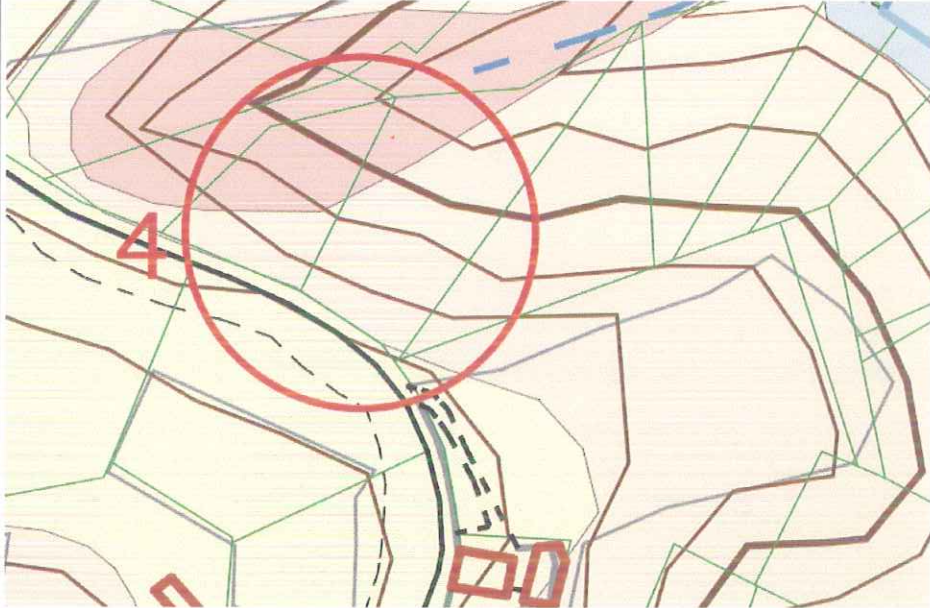
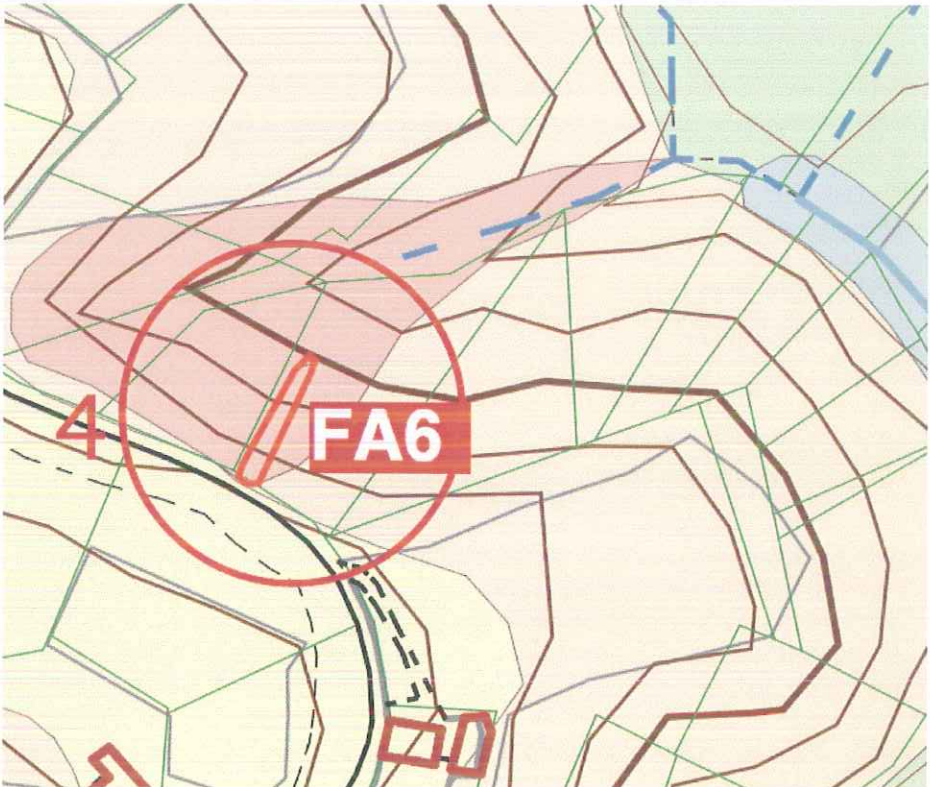
4	
Località	Serraperno Zona Roseto
Descrizione	A valle della strada comunale, in corrispondenza di un versante molto acclive, si è verificato un dissesto superficiale assimilabile ad un piccolo colamento rapido. La nicchia di distacco interessa parte della strada comunale.
Modifiche classi	La frana e l'area circostante sono state inserite in classe IIIa3
Cartografia di sintesi

A topographic map of the Serraperno Zona Roseto area. The map shows contour lines, a road, and a landslide area highlighted in light red. A red circle with the number '4' inside is drawn around the landslide area. A red rectangle with the number '4' is also visible on the map.
Modifiche alla cartografia di sintesi

A topographic map of the same area as the previous one. The landslide area (4) is circled in red. A new area, labeled 'FA6' in a red box, is also circled in red. The 'FA6' label is in white text on a red background. A red rectangle with the number '4' is also visible on the map.

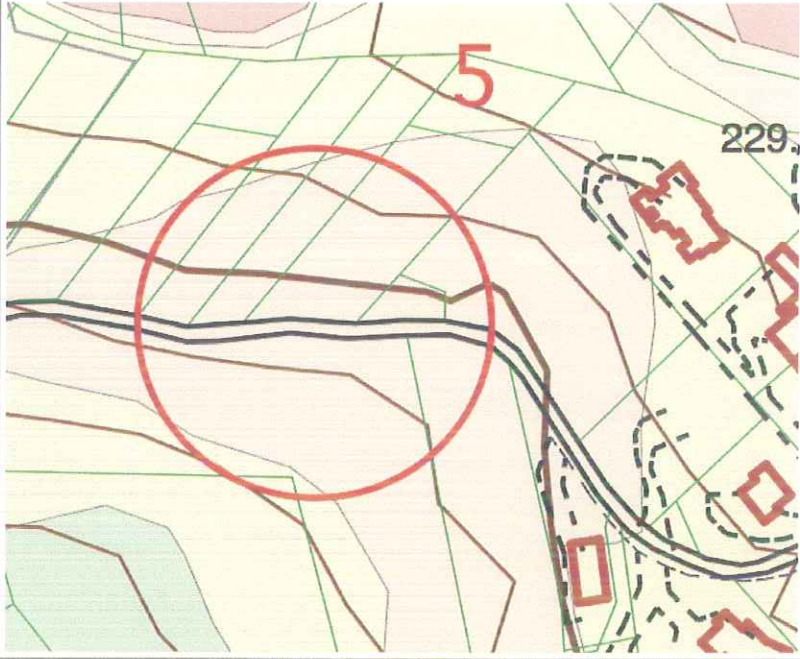
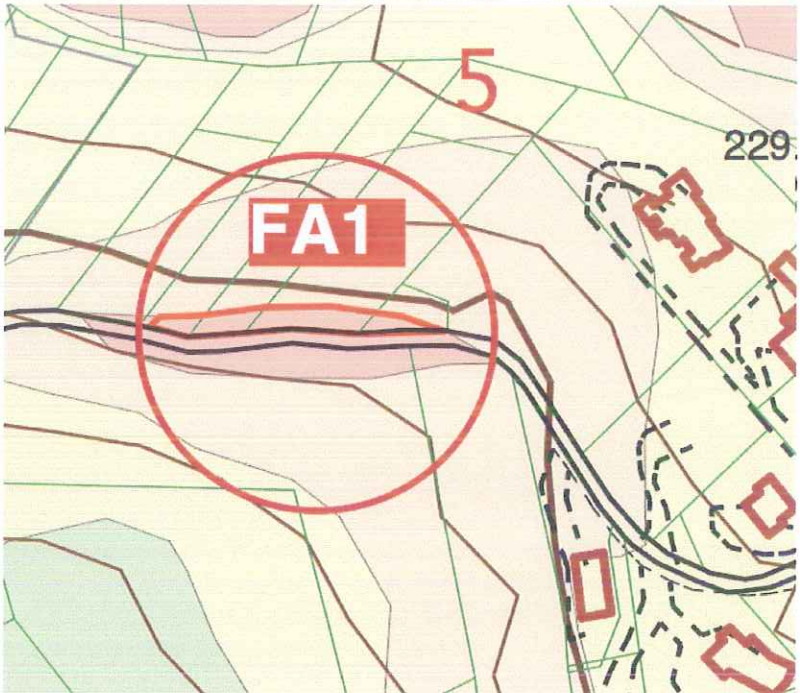
Modifiche alla cartografia di sintesi

5	
Località	Via Bine
Descrizione	A valle della strada comunale, si è verificato un cedimento di parte del versante. A monte della strada, dove è presente una parete sub verticale alta circa 3 m non sostenuta da opere, si sono verificati crolli diffusi.
Modifiche classi	A valle e a monte della strada è stata aggiunta una porzione di classe IIIa3, è stata inoltre delimitata l'area di frana
Cartografia di sintesi

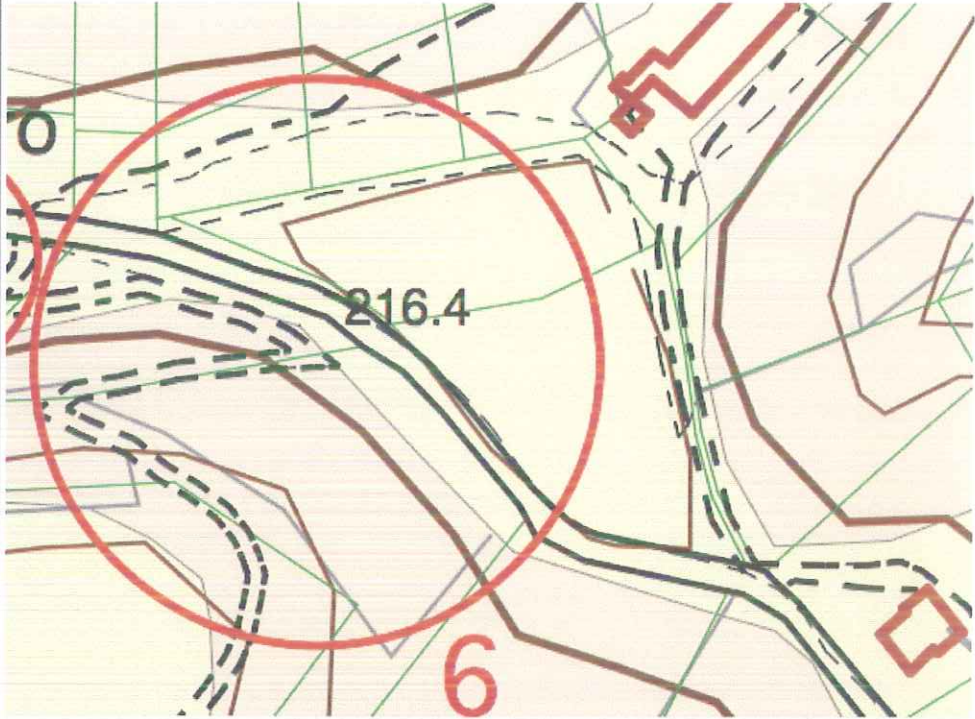
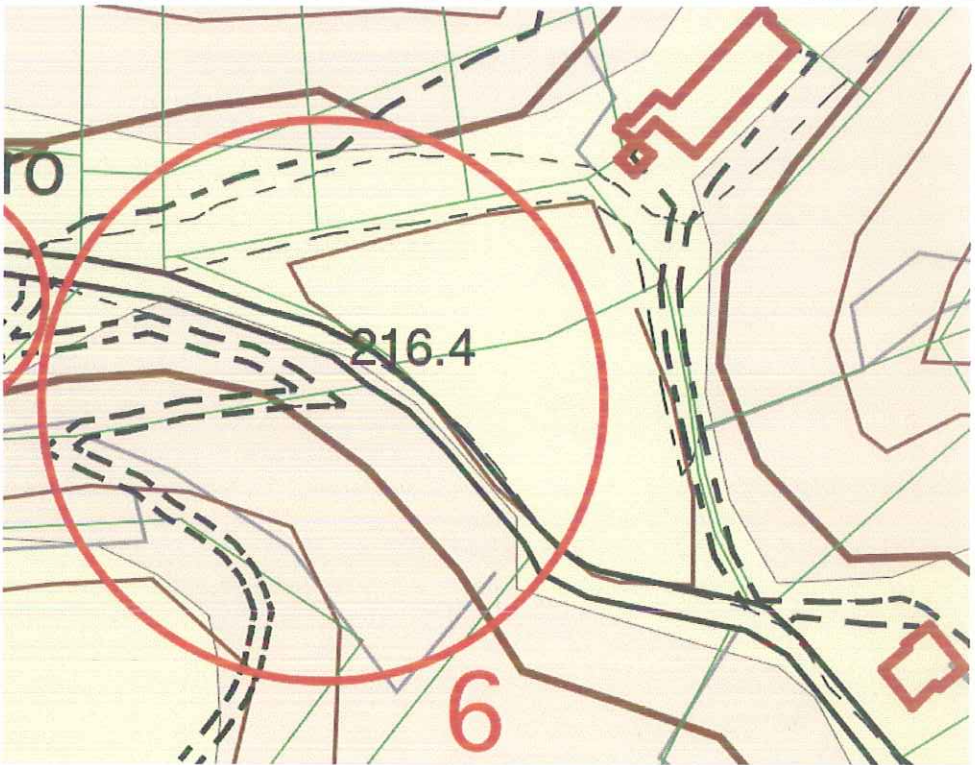
Modifiche alla cartografia di sintesi

6	
Località	Località Bricco Beretta
Descrizione	Cedimento rilevato stradale a valle della strada comunale per un tratto lungo qualche decina di metri.
Modifiche classi	In seguito al cedimento è stata ampliata la classe IIIa1 fino ad interessare la strada.
Cartografia di sintesi

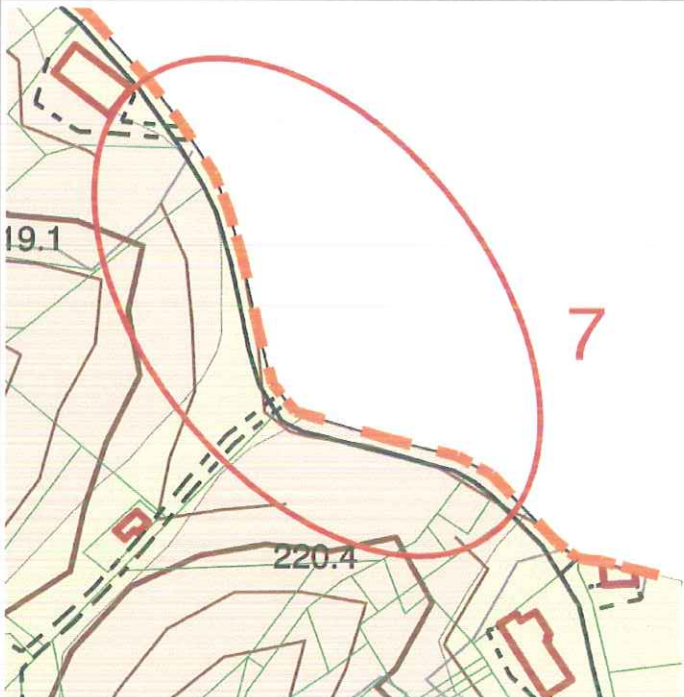
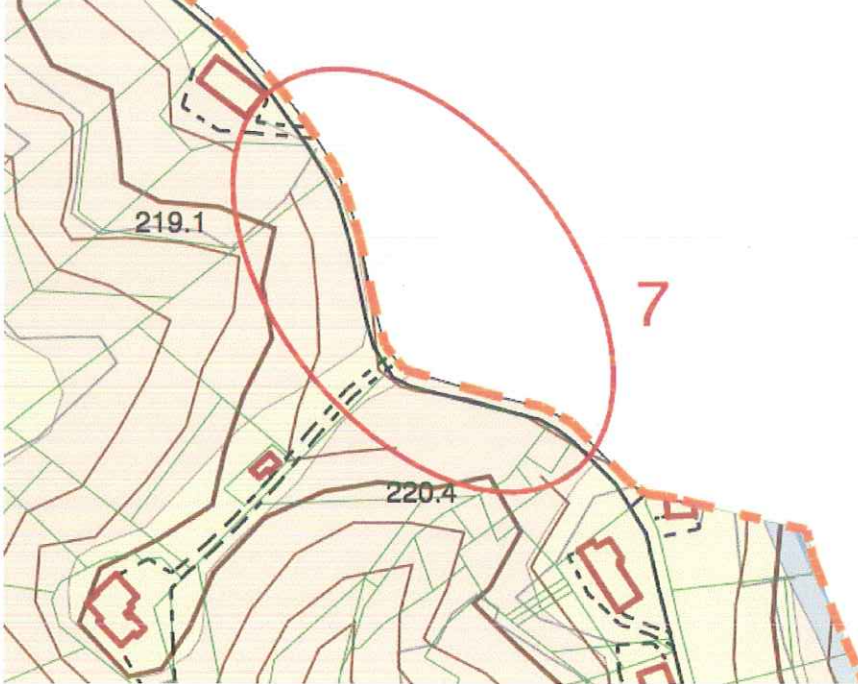
Modifiche alla cartografia di sintesi

7	
Località	Località Bricco Beretta
Descrizione	Cedimento del rilevato stradale e di una porzione del versante a valle della strada comunale per due tratti di qualche decina di metri
Modifiche classi	In seguito al cedimento è stata ampliata leggermente la classe IIIa1 fino ad interessare la strada
Cartografia di sintesi

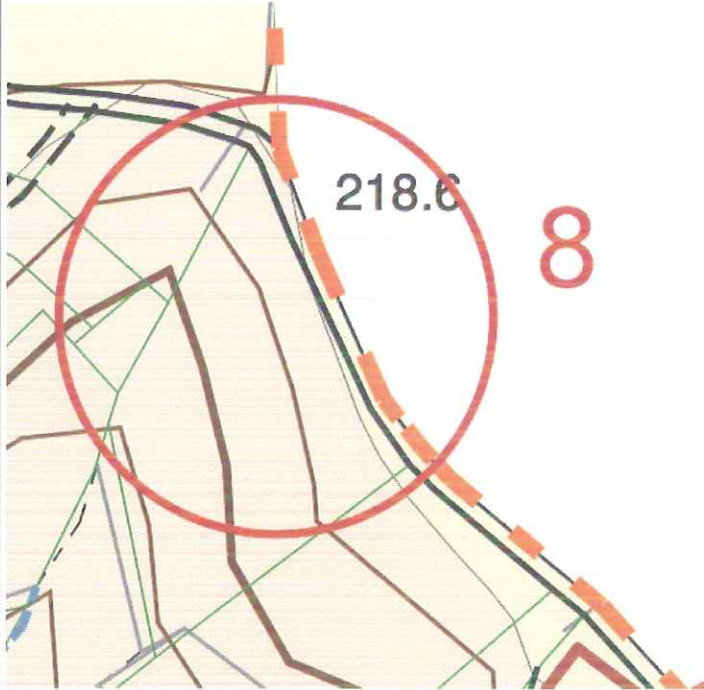
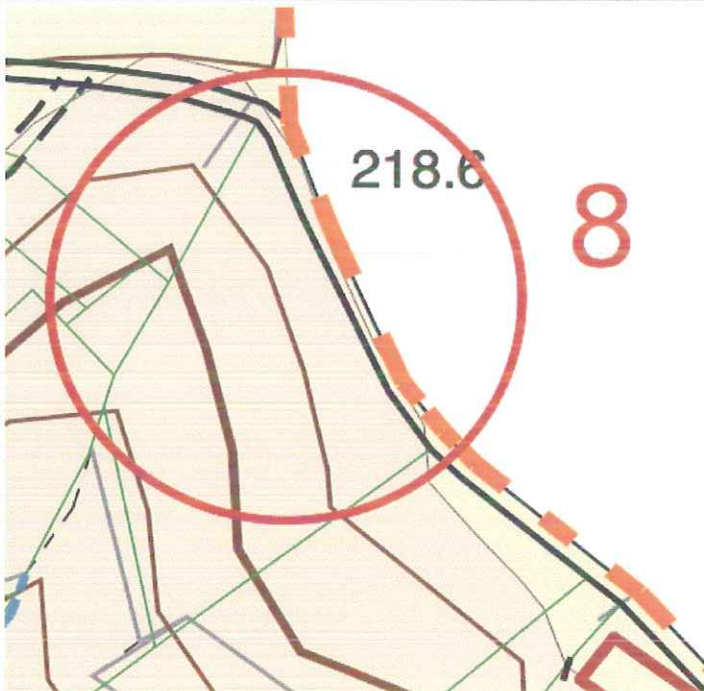
Modifiche alla cartografia di sintesi

8	
Località	Bricco Beretta
Descrizione	Cedimento del rilevato stradale e di una porzione del versante a valle della strada comunale.
Modifiche classi	In seguito al cedimento è stata ampliata leggermente la classe IIIa1 andando ad interessare anche parte della strada
Cartografia di sintesi

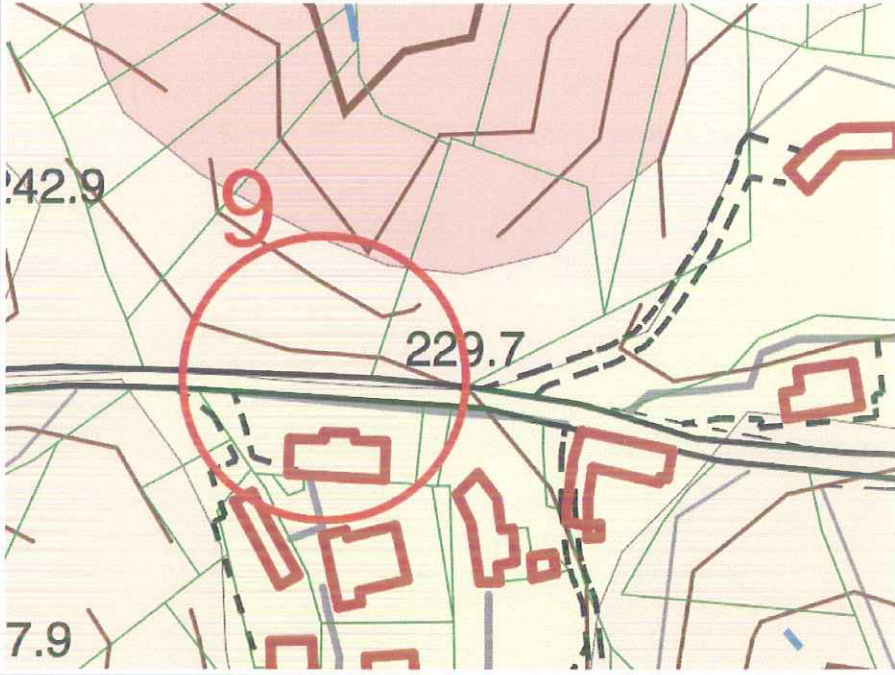
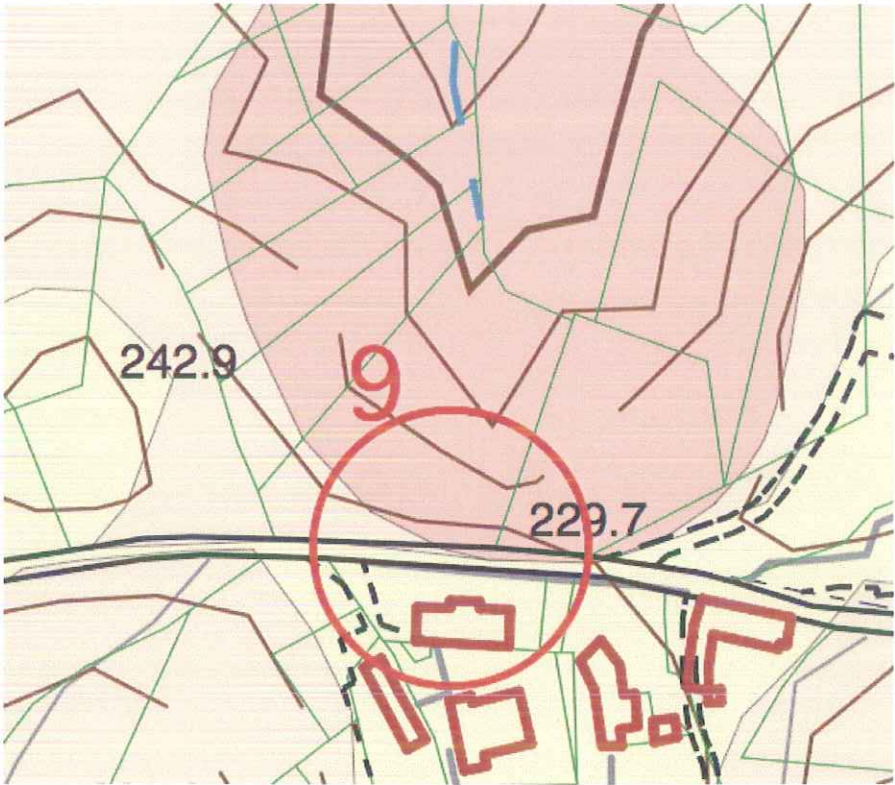
Modifiche alla cartografia di sintesi

9	
Località	Cascina Ferracane
Descrizione	Cedimento rilevato stradale che ha interessato anche parte del versante molto acclive posto al margine settentrionale della strada comunale.
Modifiche classi	È stata ampliata la classe IIIa3 fino a farle ricomprendere parte della strada comunale
Cartografia di sintesi

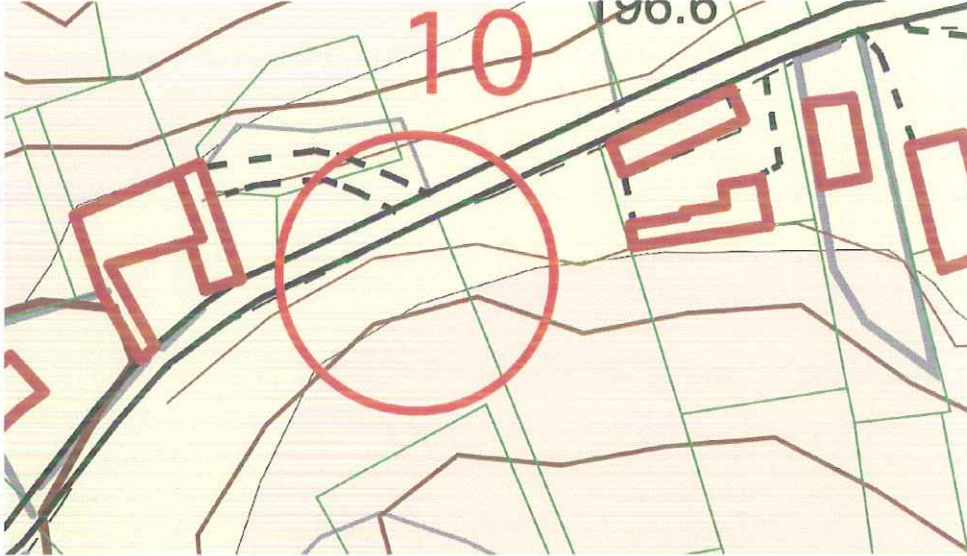
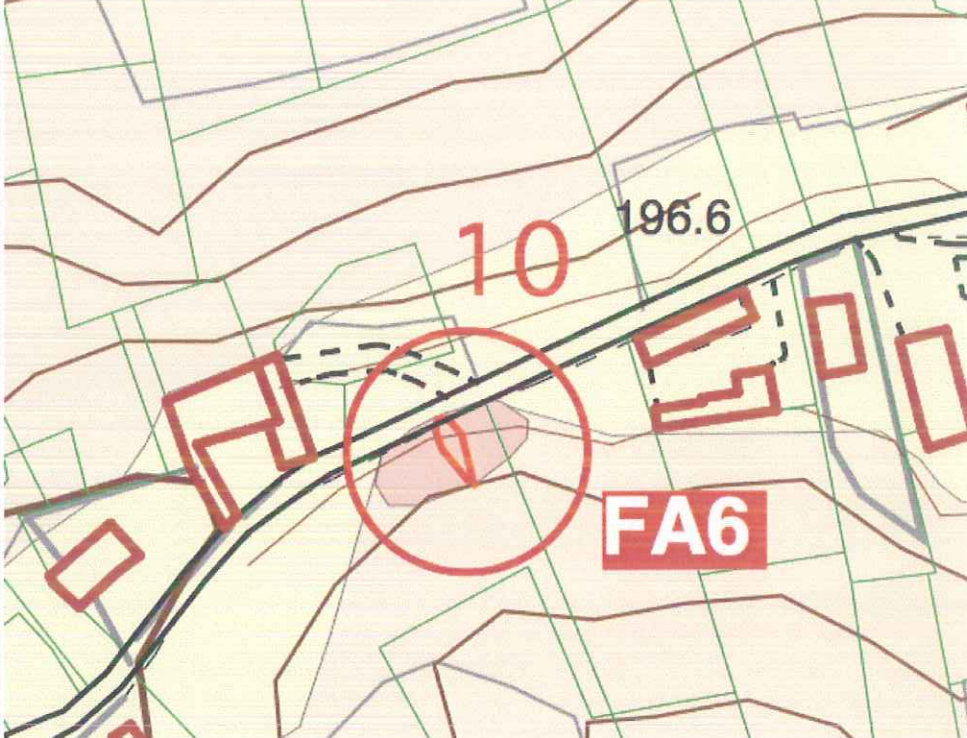
Modifiche alla cartografia di sintesi

10	
Località	Perno
Descrizione	Piccolo fenomeno franoso classificabile come colamento, che ha interessato parte del versante a valle della strada coinvolgendo anche una porzione del sedime stradale.
Modifiche classi	In franamento è stato delimitato ed inserito in classe IIIa3. La scarpata molto acclive, posta a valle della strada nell'intorno della frana, è stata anch'essa inserita in classe IIIa3.
Cartografia di sintesi

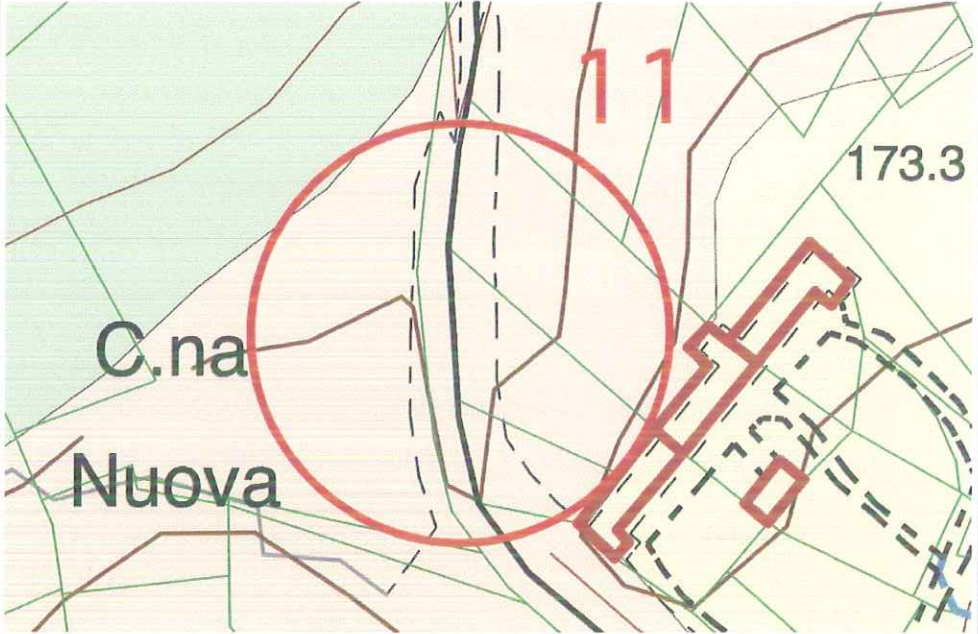
11	
Località	S. Antonino
Descrizione	Scarpata prossima alla strada comunale interessata da locali fenomeni di erosione idrica superficiale.
Modifiche classi	Non sono state fatte modifiche alla carta di sintesi, l'area ricade già in classe IIIa1
Cartografia di sintesi

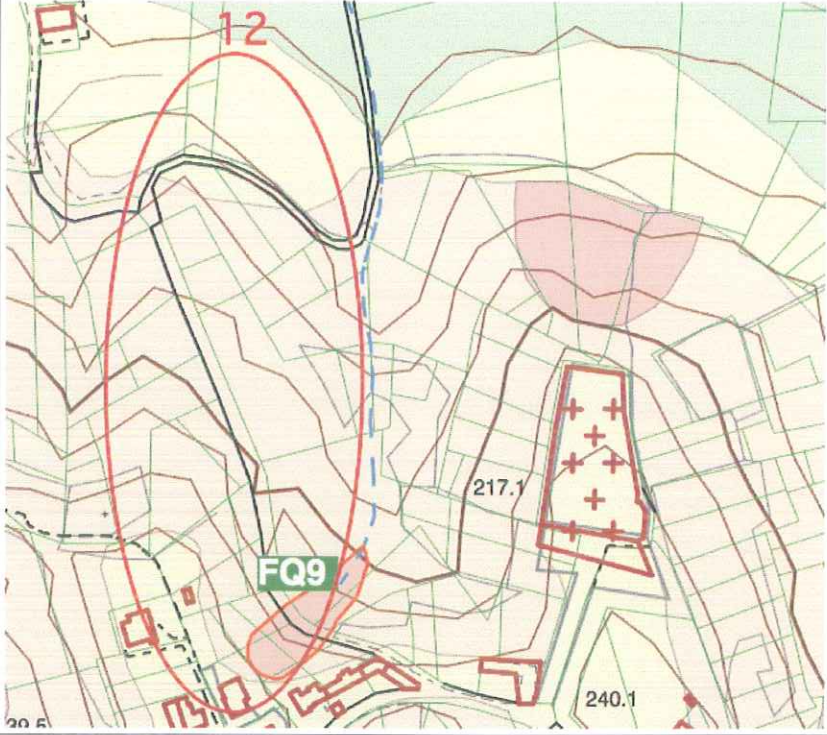
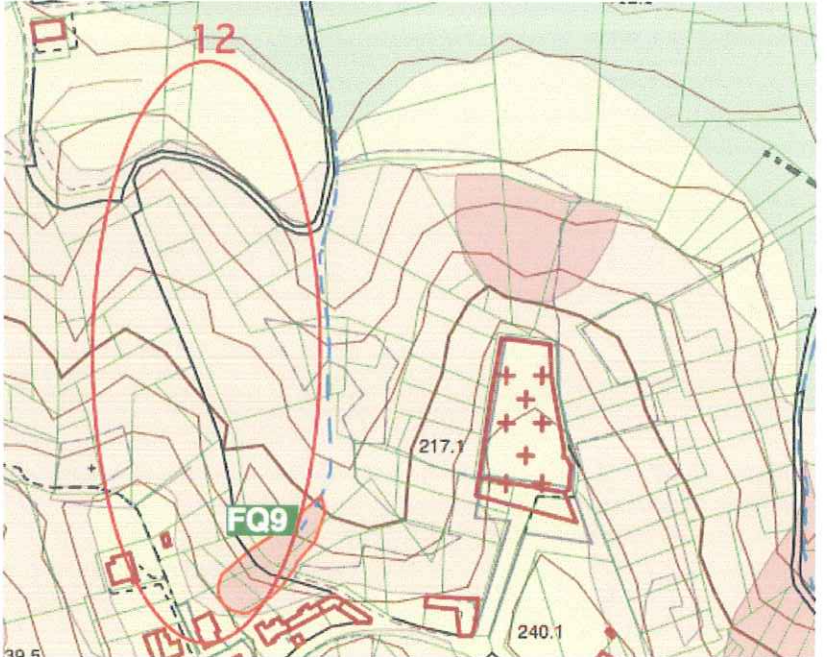
Modifiche alla cartografia di sintesi

12	
Località	Strada comunale Morra
Descrizione	Lungo tratto di strada interessato da fenomeni di erosione superficiale e locali cedimenti
Modifiche classi	La classe IIIa1è stata ampliata in modo tale da ricomprendere tutto il tratto di strada danneggiato.
Cartografia di sintesi

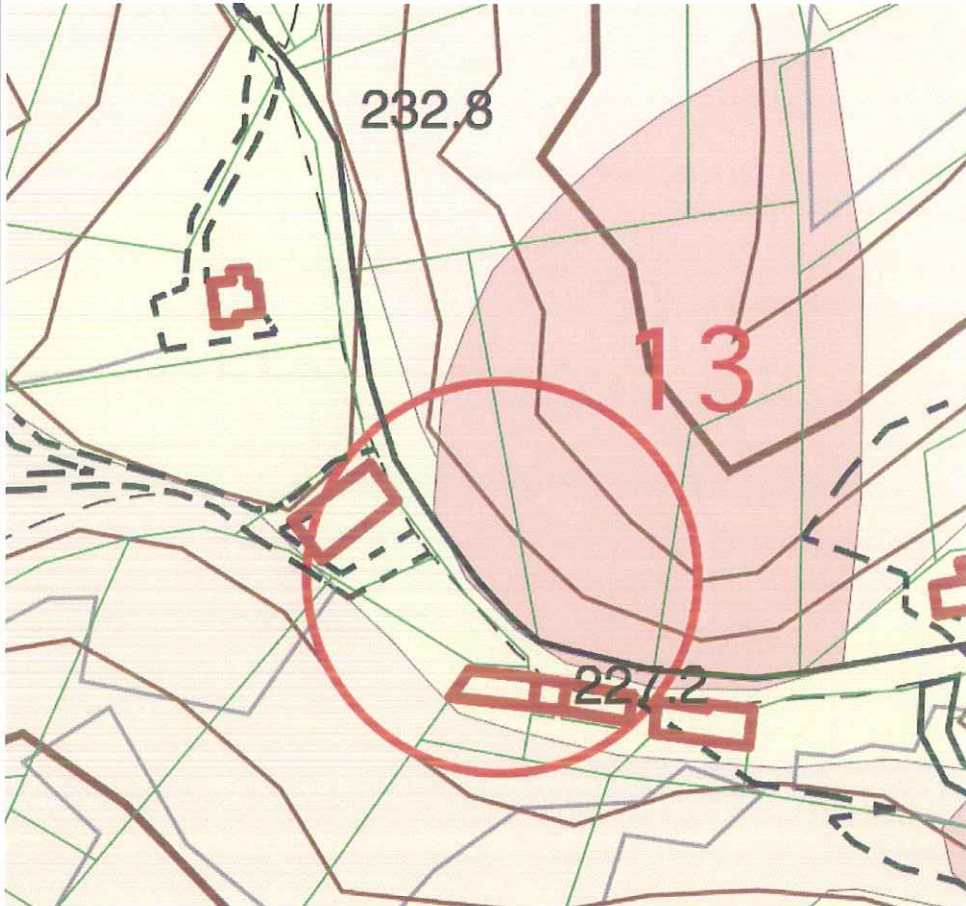
13	
Località	
Descrizione	Tratto di versante interessato da cedimenti con coinvolgimento del margine di valle della strada comunale.
Modifiche classi	L'area è già inserita in classe IIIa3
Cartografia di sintesi

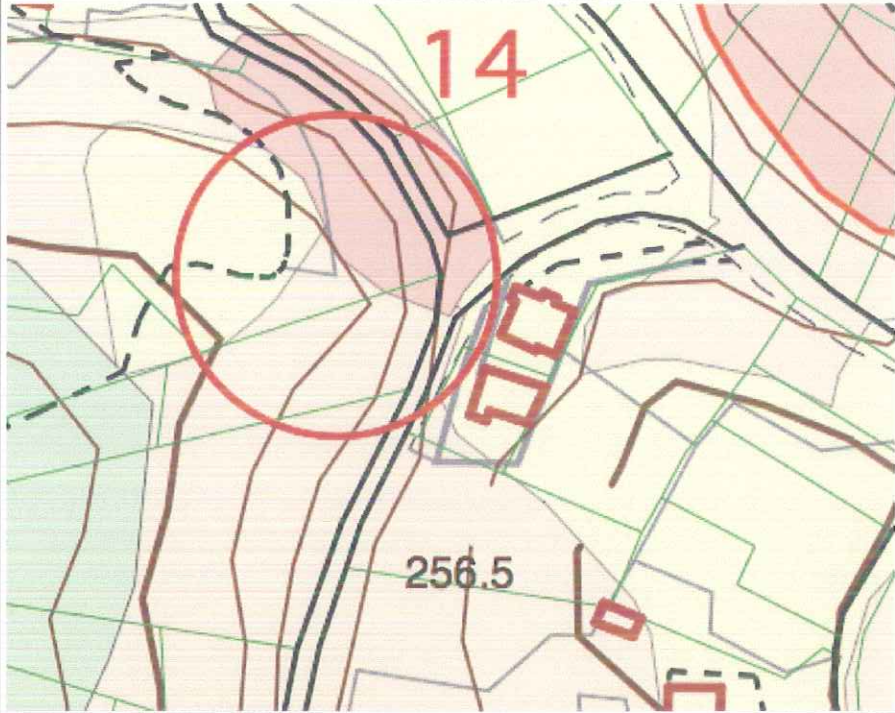
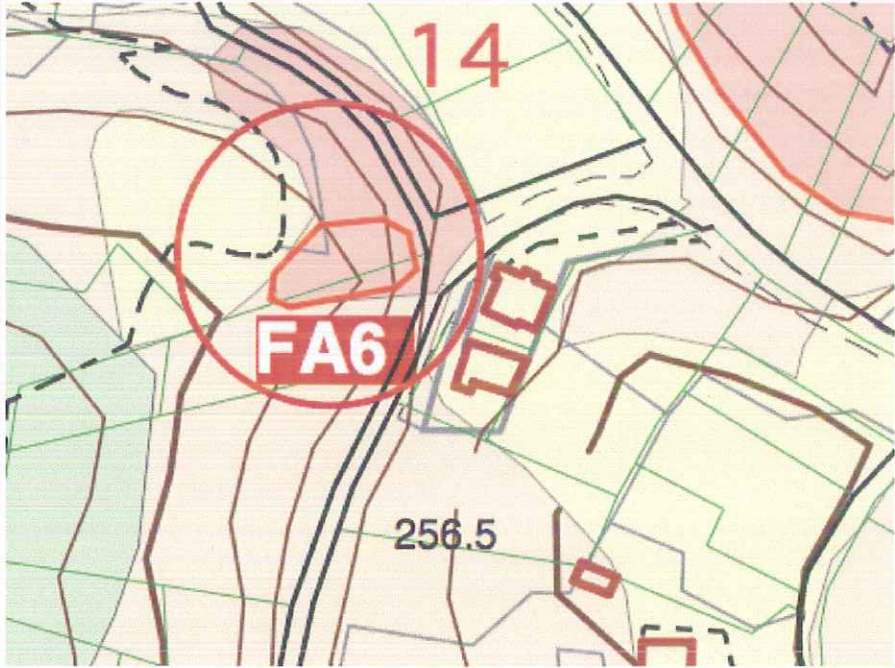
Modifiche alla cartografia di sintesi

14	
Località	
Descrizione	Settore molto acclive prossimo alla strada provinciale interessato da una frana classificabile come colamento rapido.
Modifiche classi	La frana è stata delimitata ed inserita in classe IIIa3
Cartografia di sintesi

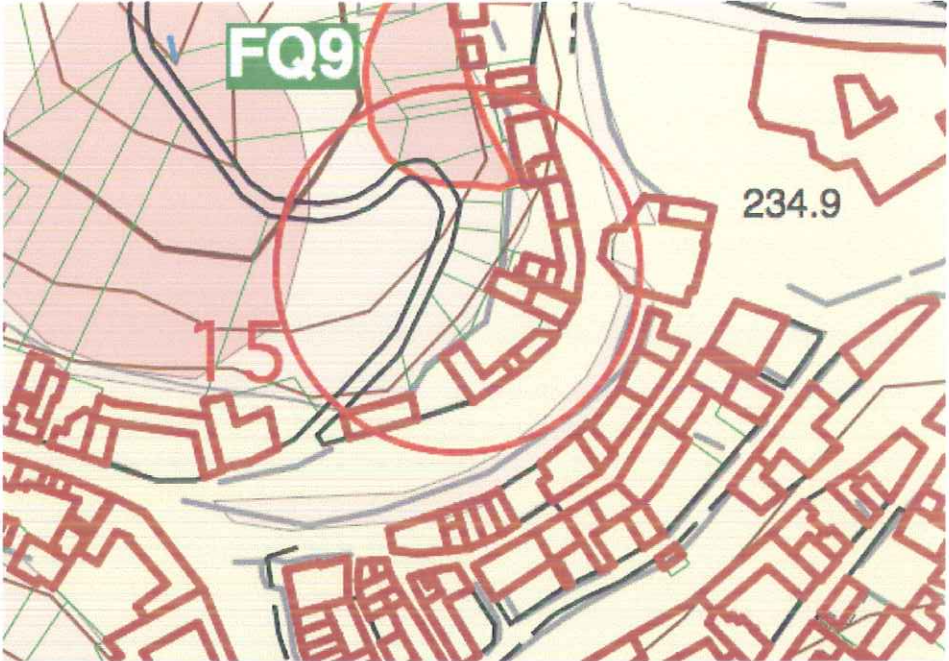
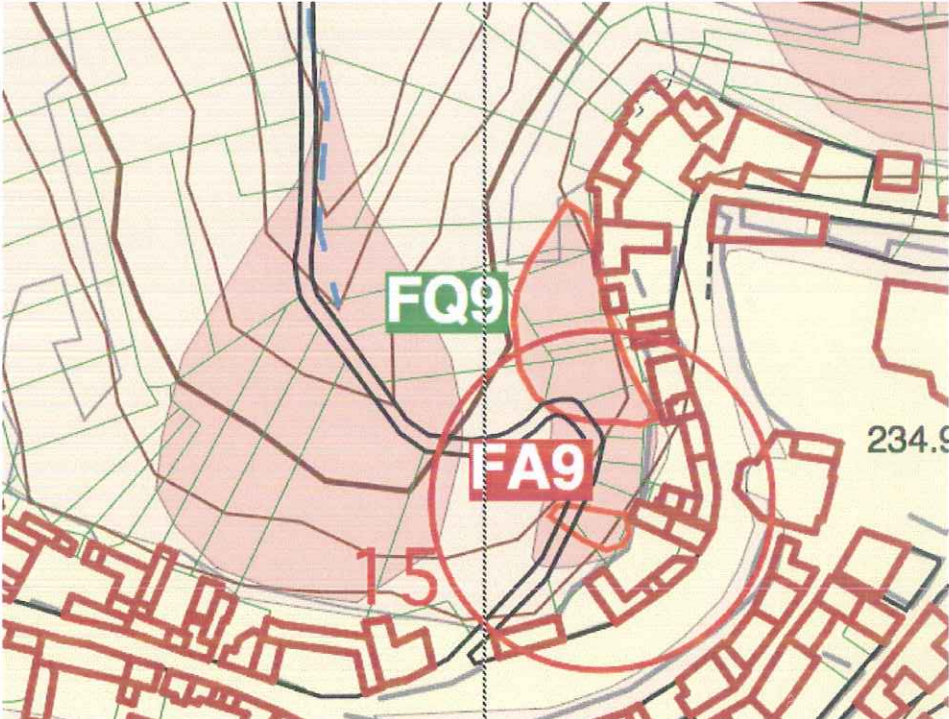
Modifiche alla cartografia di sintesi

15	
Località	Concentrico
Descrizione	Settore molto acclive prossimo alle case, interessato da un fenomeno di dissesto superficiale classificabile come frana per saturazione e fluidificazione delle coltre superficiale. La nicchia di distacco ha interessato una piccola parte della zona cortilizia ma non le abitazioni.
Modifiche classi	La frana è stata delimitata ed inserita in classe IIIa3. Anche l'area acclive limitrofa alla frana è stata inserita in classe IIIa3.
Cartografia di sintesi

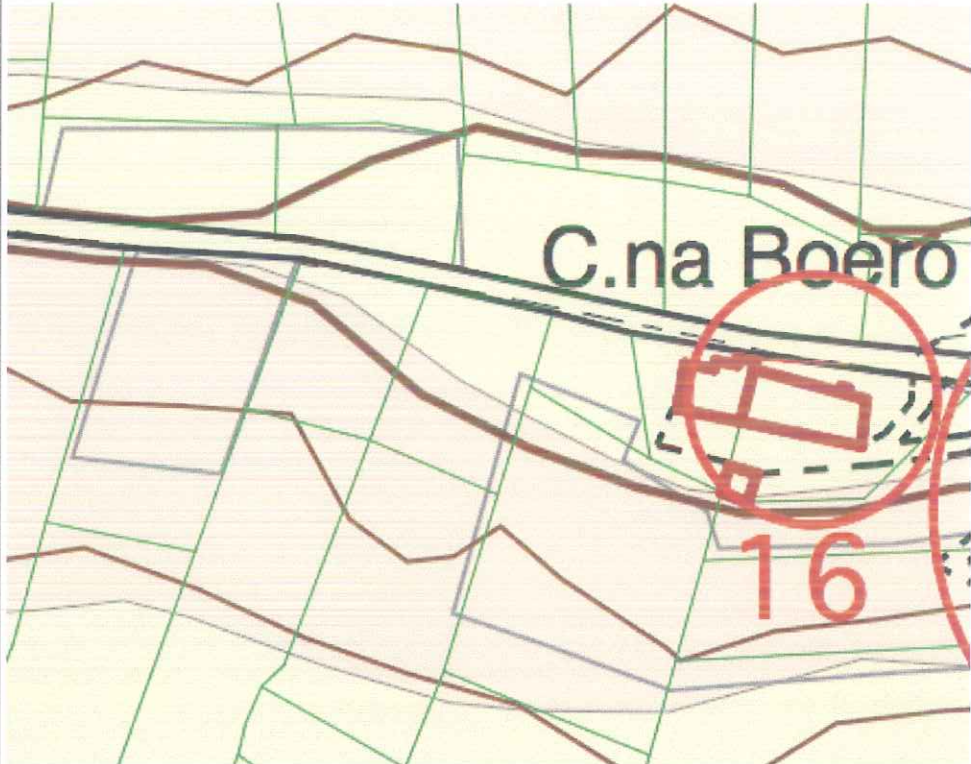
16	
Località	Cascina Boero
Descrizione	Scarpata artificiale posta tra l'abitazione e la strada comunale dove si è verificata un'erosione idrica superficiale che ha interessato i primi 10÷20 cm di terreno vegetale, per una superficie di pochi metri quadrati. Il fenomeno erosivo non ha coinvolto direttamente l'abitazione.
Modifiche classi	Non sono state apportate modifiche alla carta di sintesi, la situazione è risolvibile con la realizzazione limitate opere di sostegno.
Cartografia di sintesi

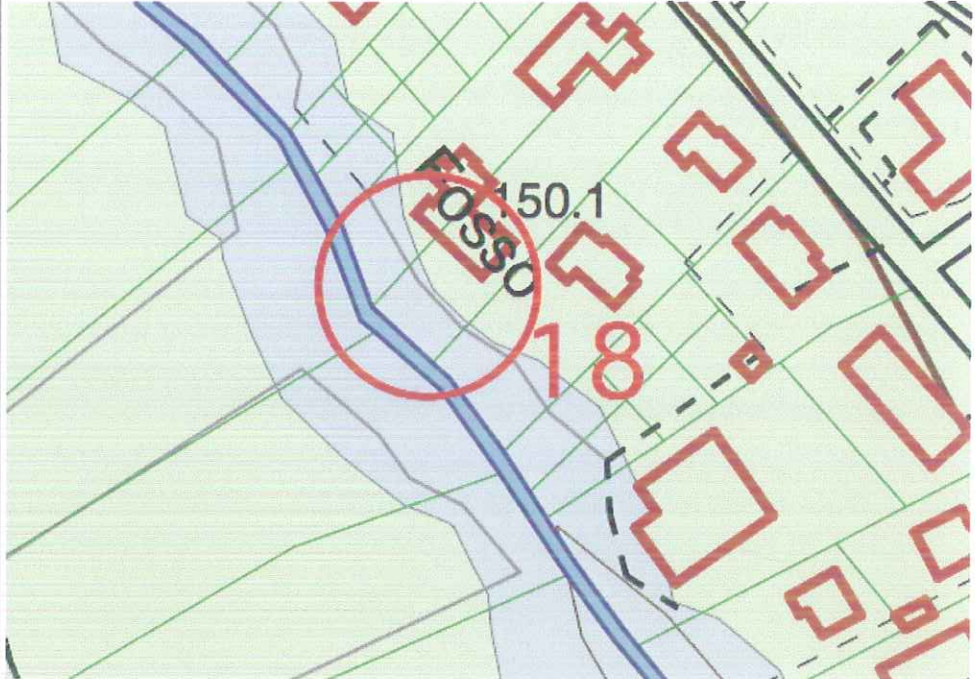
18	
Località	Callianetto
Descrizione	Erosione spondale di piccole dimensioni lungo la sponda sinistra del Fosso Maggiolino che non ha interessato edifici.
Modifiche classi	Non sono state fatte modifiche alla carta di sintesi, l'area ricade già all'interno della classe IIIa2
Cartografia di sintesi

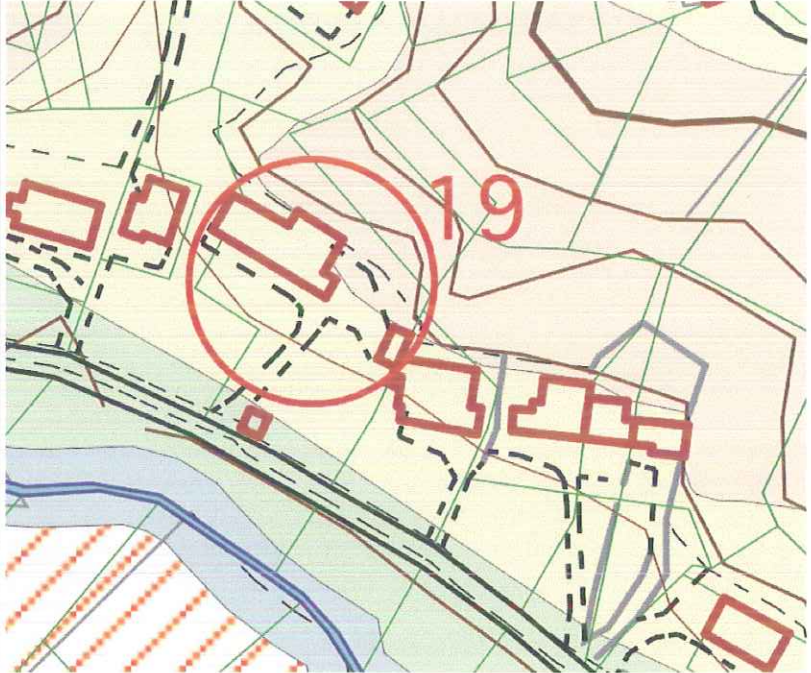
19	
Località	Callianetto
Descrizione	Abitazione interessata da allagamenti alla zona adibita ad autorimessa, posta a valle di una scarpata molto acclive.
Modifiche classi	La classe IIIa1 è stata ampliata per ricomprendere le scarpate poste a tergo delle abitazioni.
Cartografia di sintesi	 
Modifiche alla cartografia di sintesi

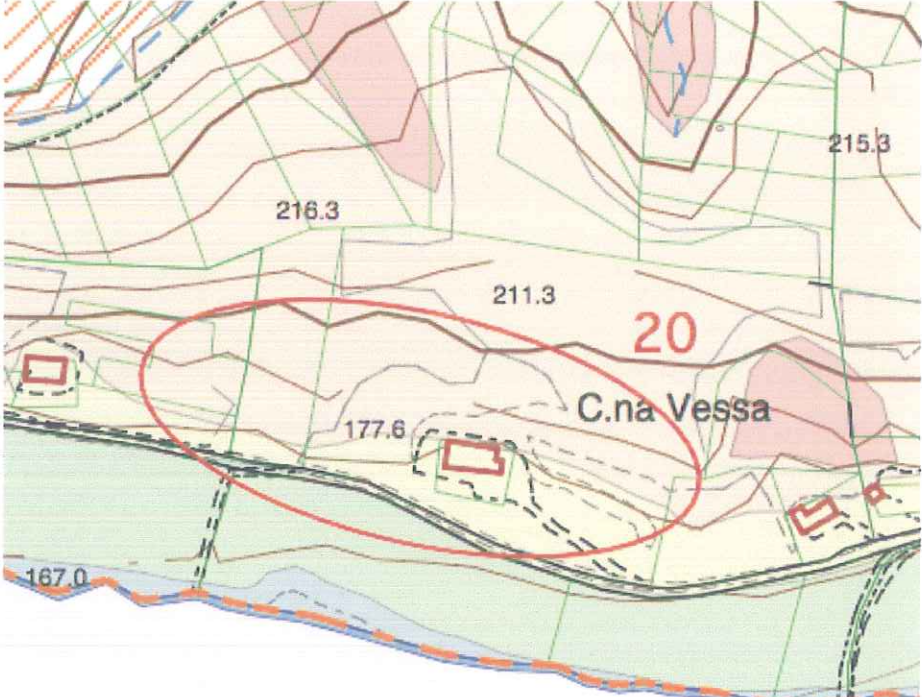
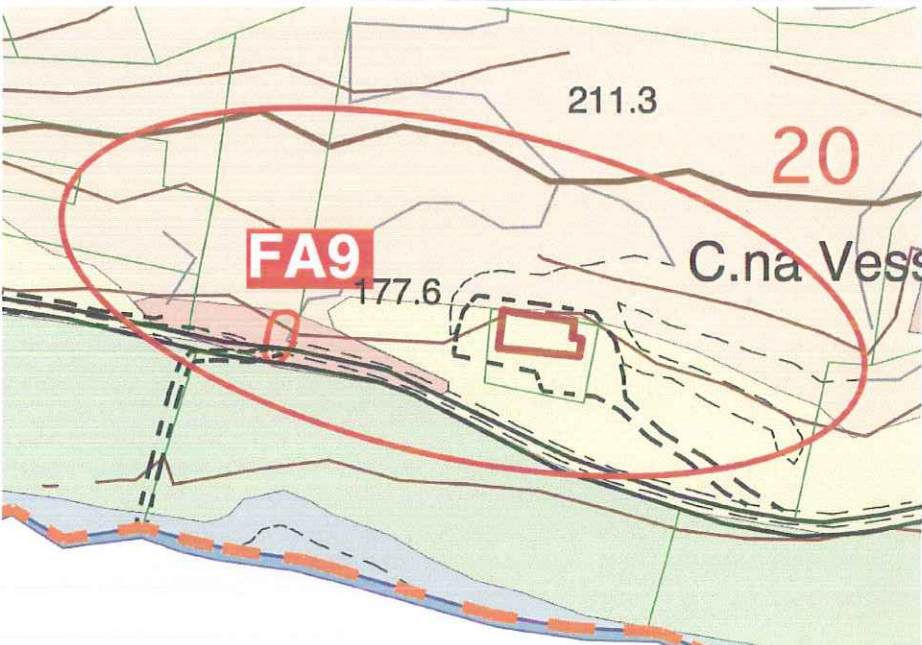
20	
Località	Cascina Vessa
Descrizione	Versante molto acclive che delimita verso monte una pista forestale. Il versante è stato interessato da una piccola frana per saturazione e fluidificazione della coltre superficiale che ha parzialmente danneggiato la pista. Lungo il versante, a monte della pista, si osservano anche locali fenomeni di erosione idrica superficiale.
Modifiche classi	É stata ampliata la classe IIIa3 ed è stata cartografata la frana.
Cartografia di sintesi

<p>The map shows a topographic representation of the Cascina Vessa area. A red oval highlights a landslide area labeled '20'. The map includes contour lines with elevations of 216.3, 211.3, 177.6, 167.0, and 215.3. A road or path is shown running through the area, and the label 'C.na Vessa' is present.</p>
Modifiche alla cartografia di sintesi

<p>This map shows the same area as the previous one, but with a red oval highlighting a landslide area labeled '20' and 'FA9'. The contour lines are labeled 211.3 and 177.6. The label 'C.na Vessa' is also present.</p>
