Comune di CASTELL'ALFERO

PIANO REGOLATORE GENERALE

SECONDA VARIANTE STRUTTURALE al
PRGC

INTEGRAZIONI

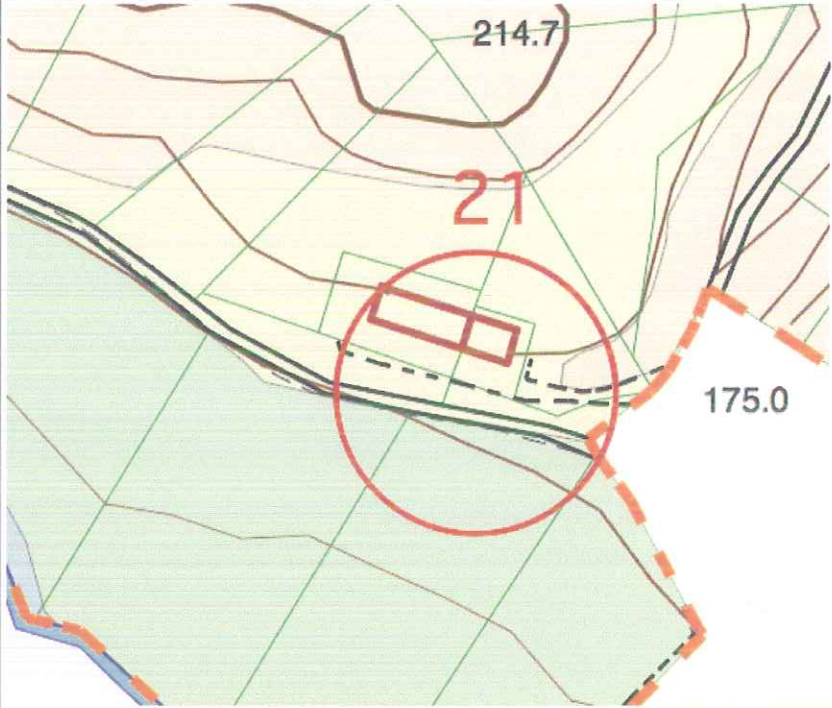
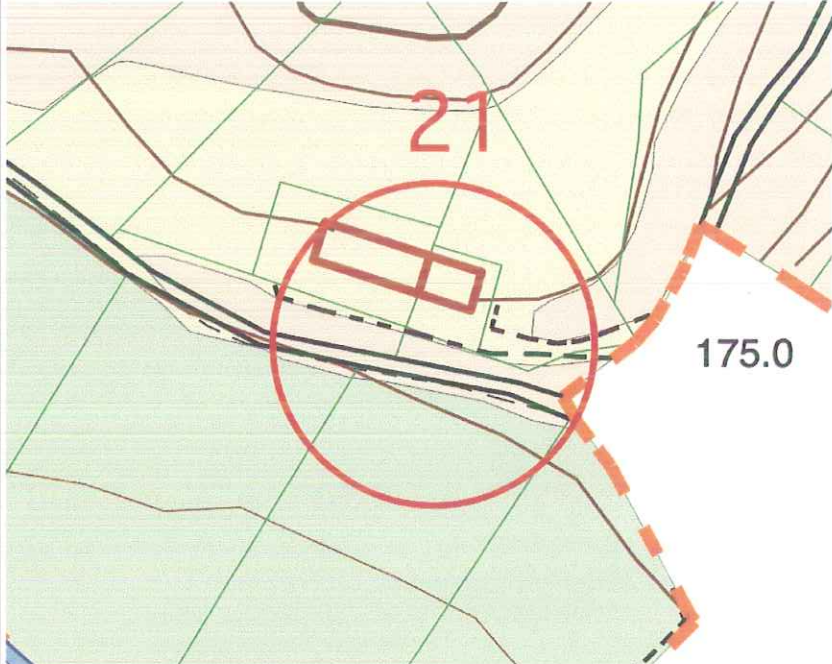
Modifiche alla cartografia di sintesi

21

Località	Via Martinetti
Descrizione	Fenomeni di erosione idrica superficiale che hanno interessato i settori immediatamente a monte a e valle della strada comunale, in corrispondenza di scarpate artificiali molto acclivi.
Modifiche classi	Le scarpate molto acclivi che delimitano la strada comunale a monte e valle sono state inserite in classe IIIa1.
Cartografia di sintesi

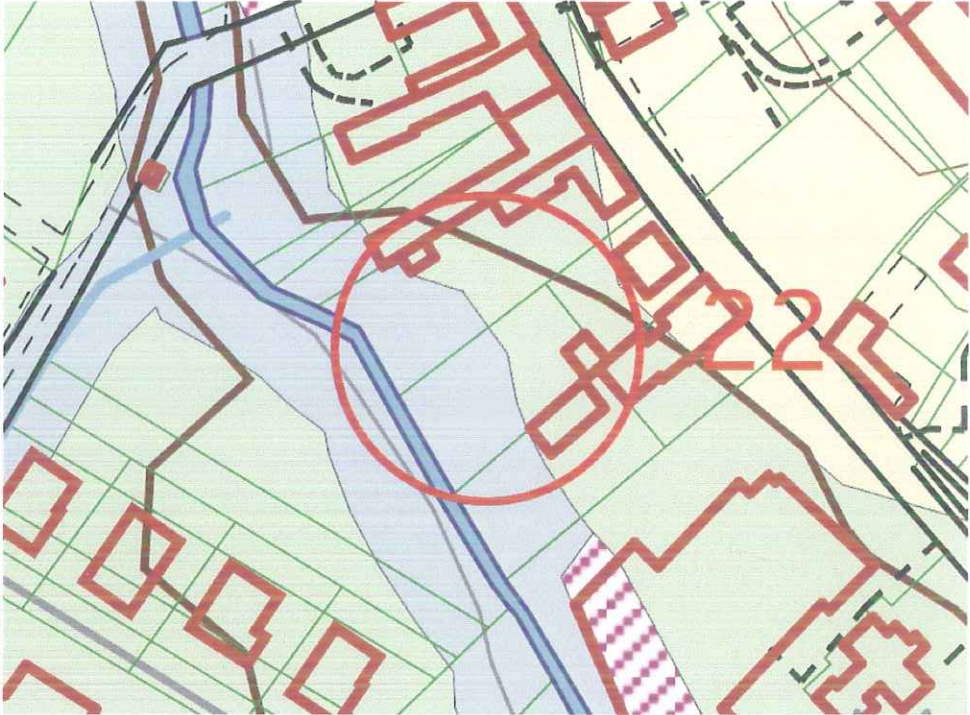
22	
Località	Callianetto
Descrizione	Erosione spondale di piccole dimensioni lungo la sponda sinistra del Fosso Maggiolino
Modifiche classi	Non sono state fatte modifiche alla carta di sintesi, l'area ricade già all'interno della classe IIIa2.
Cartografia di sintesi

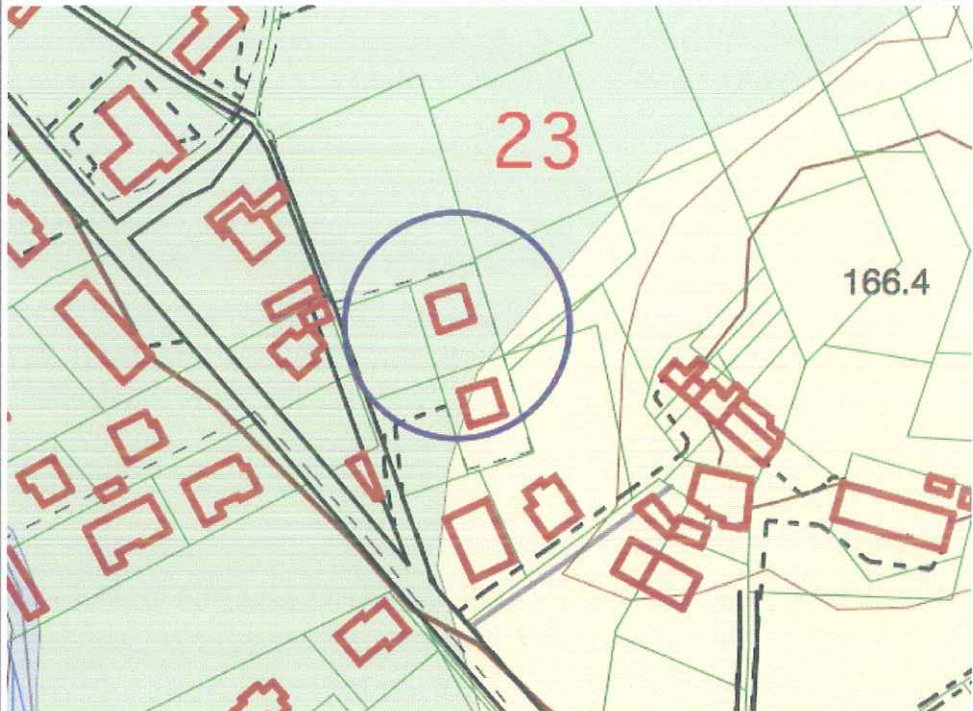
23	
Località	
Descrizione	Abitazione interessata da allagamenti dei piani interrati in seguito alle ingenti piogge del febbraio 2009. Il sito in esame si caratterizza morfologicamente per la presenza di un settore leggermente depresso dove il deflusso delle acque meteoriche risulta ostacolato anche dalla presenza di edifici e muretti.
Modifiche classi	La situazione è legata essenzialmente a locali difficoltà di deflusso idrico, legate anche a fattori antropici, risolvibili con modesti interventi. Non sono state pertanto apportate modifiche alla carta di sintesi.
Cartografia di sintesi

A site plan map showing a residential area. Buildings are represented by red outlines. A specific area is circled in blue and labeled with the number '23' in red. To the right of this area, there is a label '166.4'. The map also shows green lines representing boundaries or roads, and a road with a dashed line on the left side.

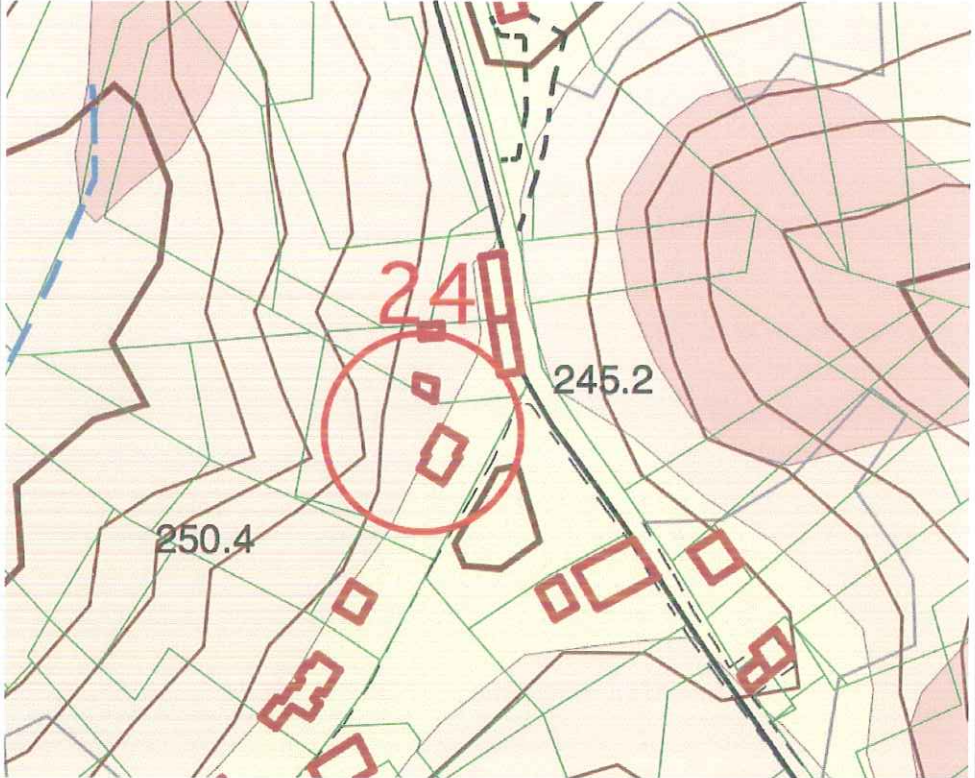
24	
Località	Perno
Descrizione	Settore di versante acclive interessato da fenomeni di erosione idrica superficiale che non hanno interessato l'abitazione.
Modifiche classi	Non sono state apportate modifiche alla carta di sintesi, l'area ricade già all'interno della classe IIIa1
Cartografia di sintesi

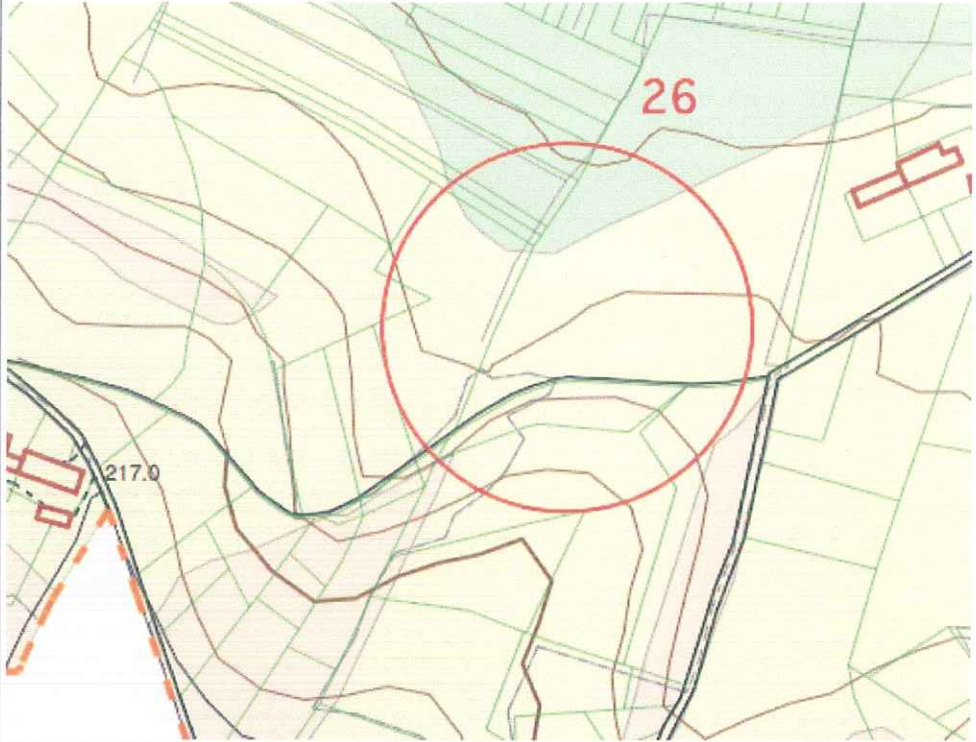
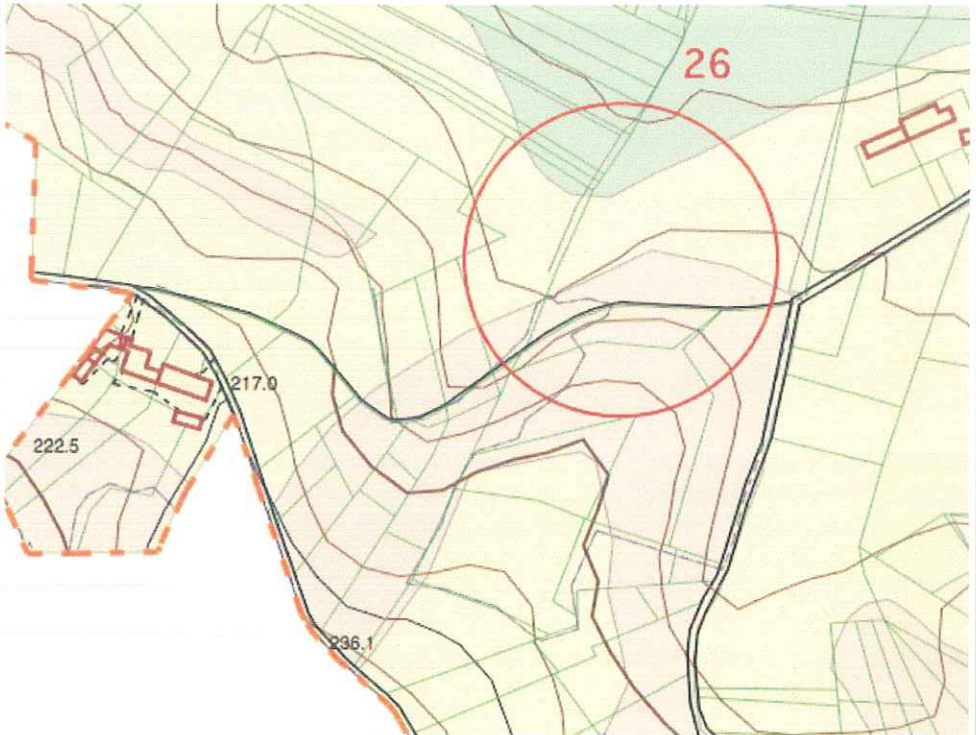
<i>Modifiche alla cartografia di sintesi</i>

26	
<i>Località</i>	
<i>Descrizione</i>	Fenomeni di erosione superficiale che hanno interessato un settore moderatamente acclive, parzialmente adibito alla coltivazione.
<i>Modifiche classi</i>	In seguito al verificarsi dei fenomeni di erosione idrica superficiale è stata ampliata la classe IIIa1
<i>Cartografia di sintesi</i>

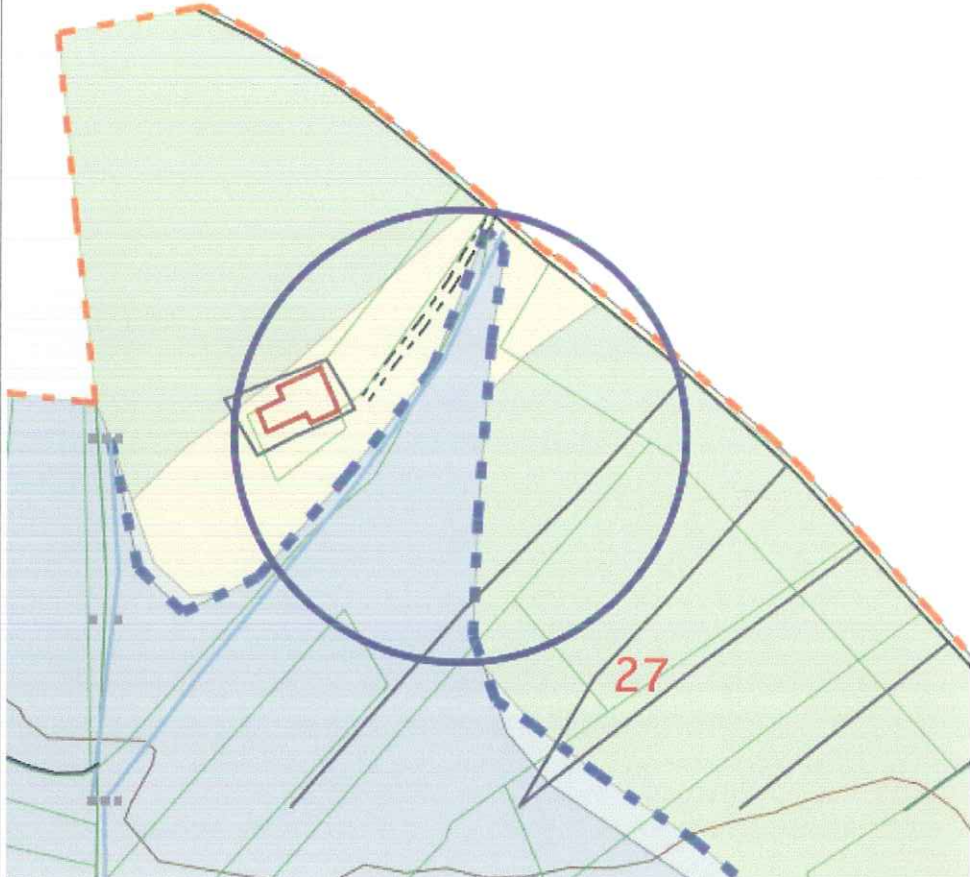
27	
<i>Località</i>	
<i>Descrizione</i>	Vasto settore pianeggiante che durante eventi meteorici intensi è soggetto ad allagamenti da parte del Rio Pistore
<i>Modifiche classi</i>	Non sono state fatte modifiche alla carta di sintesi, l'area ricade già all'interno della classe IIIb2
<i>Cartografia di sintesi</i>

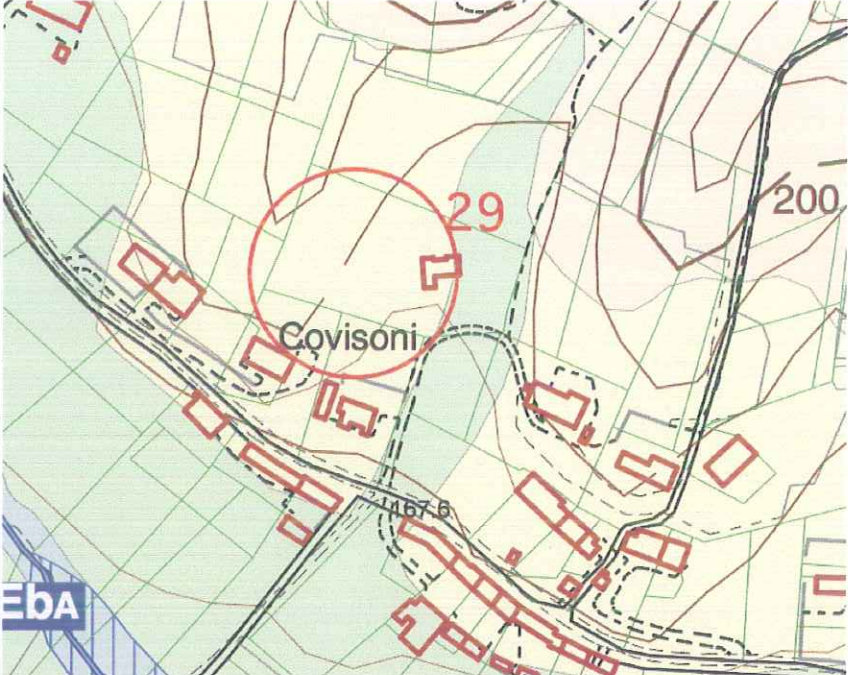
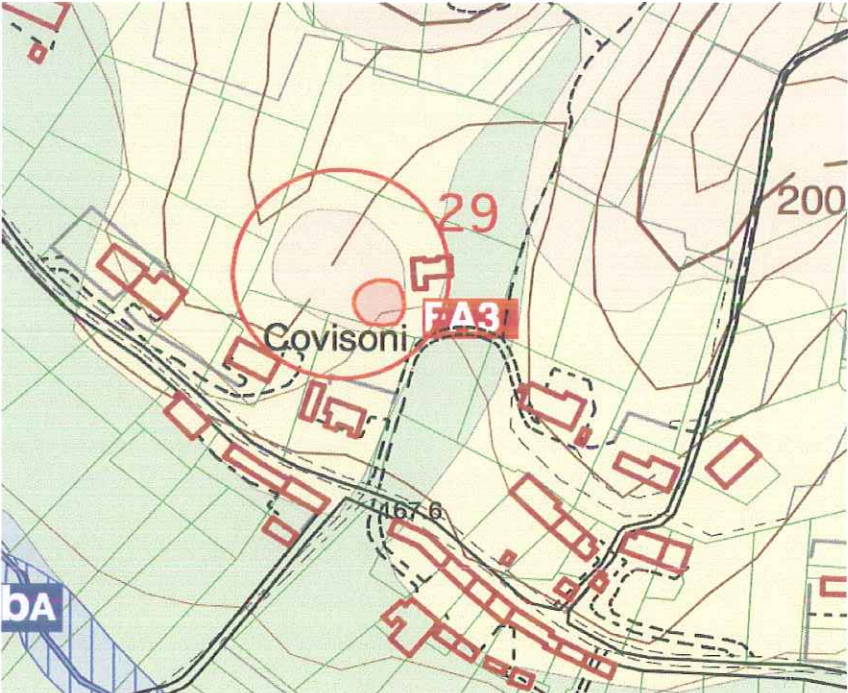
Modifiche alla cartografia di sintesi

29	
Località	Calianetto
Descrizione	Versante moderatamente acclive dove si è verificato un fenomeno franoso classificabile come scivolamento rotazionale. Lungo il versante si osserva una nicchia di distacco lunga circa 25÷30 m, dove si rileva un rigetto di alcuni decimetri.
Modifiche classi	La cartografia è stata modificata con l'aggiunta della frana in classe IIIa3 e di un settore limitrofo ad essa inserito in classe IIIa1
Cartografia di sintesi

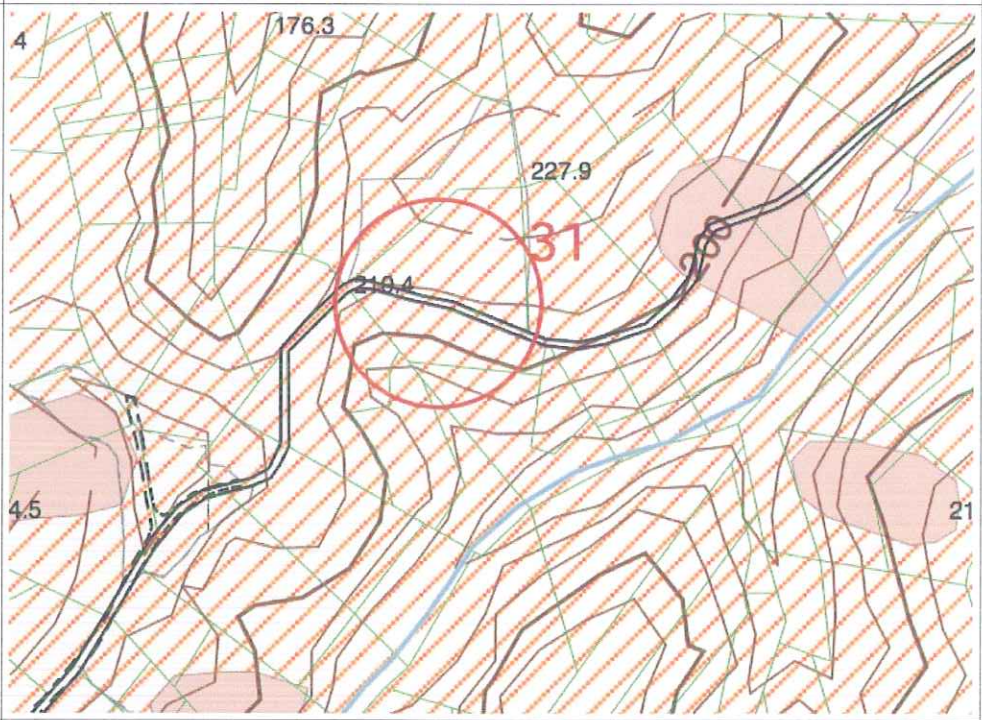
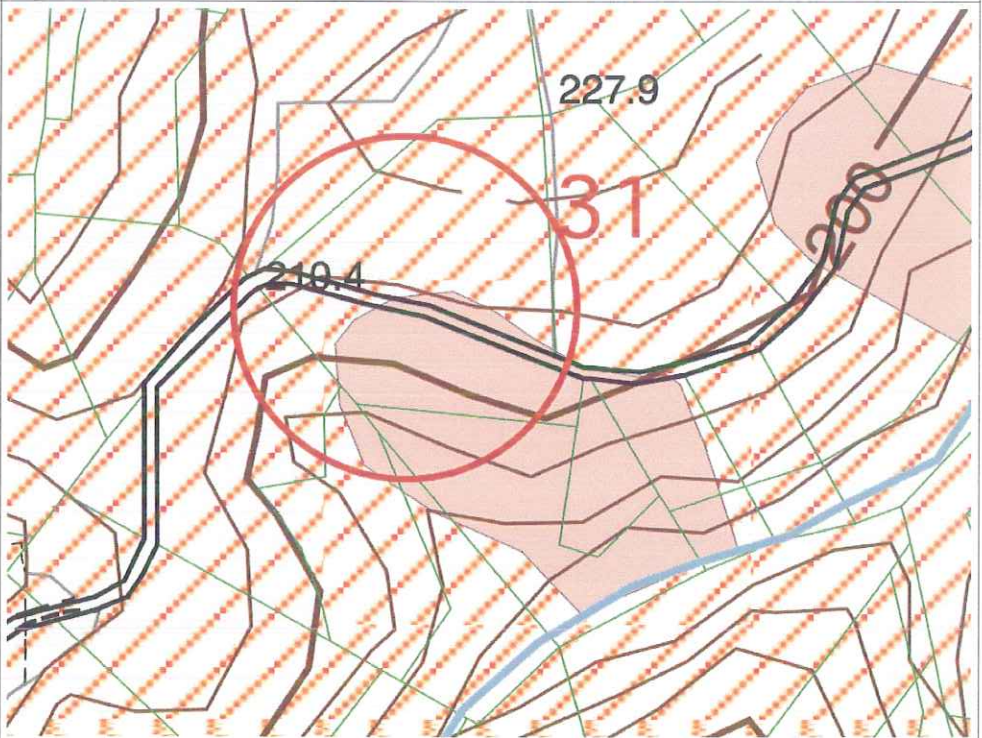
Modifiche alla cartografia di sintesi

31	
Località	Strada vicinale Variassa-Regione Gherloni
Descrizione	Pista forestale interessata da locali smottamenti lungo il settore di valle.
Modifiche classi	Vista la notevole acclività del versante ed i locali fenomeni di instabilità che hanno interessata nel tempo alcuni tratti della pista, si è deciso di perimetrare una nuova area in classe IIIa3.
Cartografia di sintesi

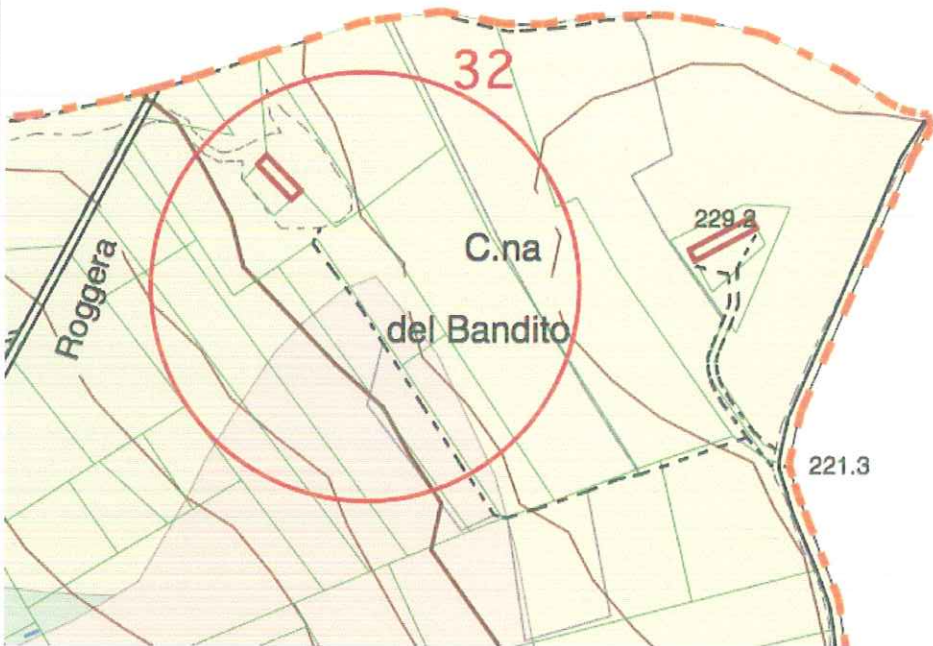
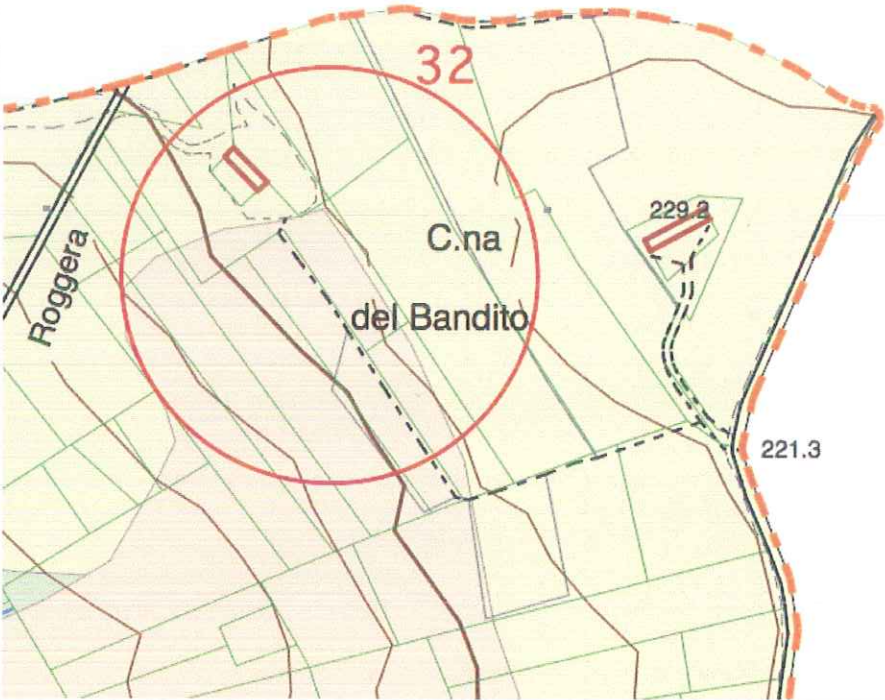
Modifiche alla cartografia di sintesi

32	
Località	Zona Roggera
Descrizione	Area agricola interessata da versanti moderatamente acclivi interessati da fenomeni di erosione idrica superficiale diffusi.
Modifiche classi	Visto il verificarsi dei fenomeni di erosione idrica superficiale, nei settori più acclivi del versante, è stata ampliata la classe IIIa1.
Cartografia di sintesi

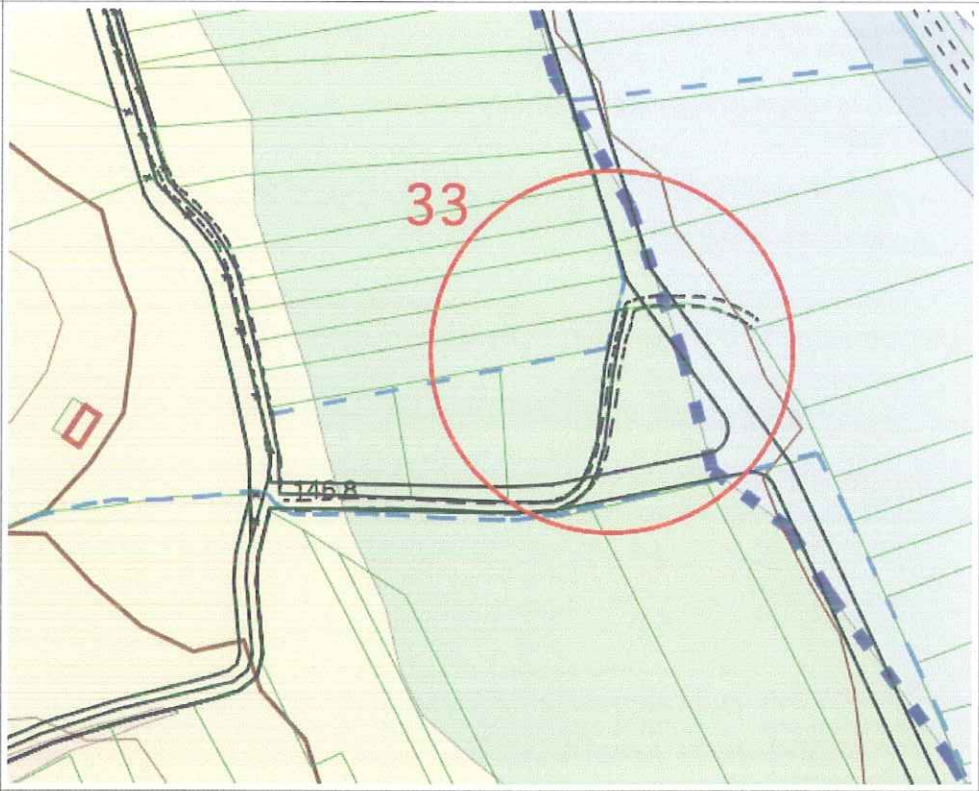
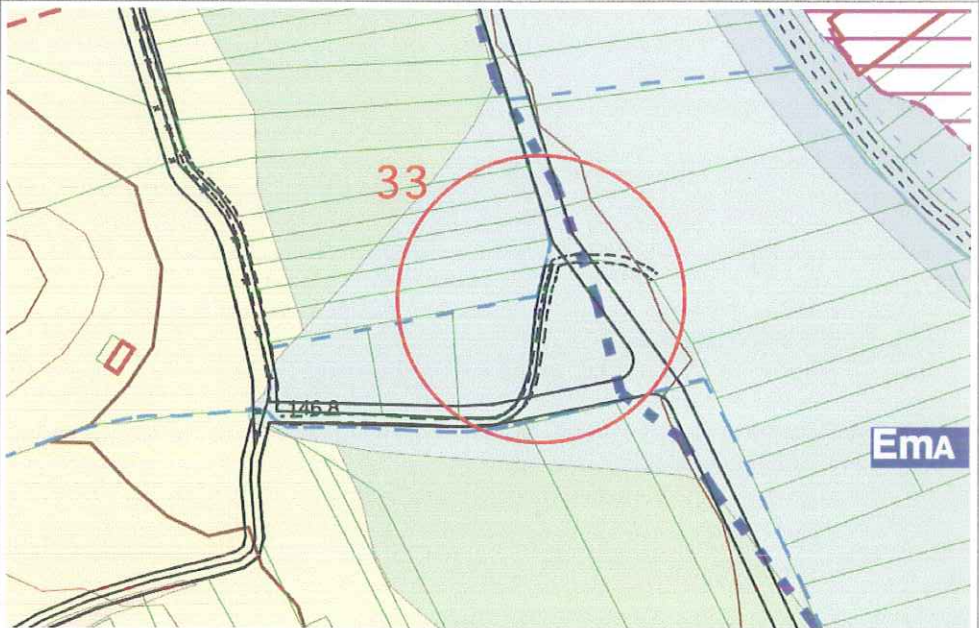
33	
<i>Località</i>	
<i>Descrizione</i>	Settore in cui il cattivo deflusso delle acque superficiali, ha portato al parziale e puntuale allagamento di alcuni terreni agricoli.
<i>Modifiche classi</i>	Visto il limitato battente idrico e la capacità erosiva pressoché assente, l'area è stata inserita nella classe II 2.
<i>Cartografia di sintesi</i>

A topographic map showing a river system. A specific area is circled in red and labeled with the number '33'. The map includes contour lines, a road, and various land use patterns. A blue dashed line indicates a hydrological boundary or flow line. The number '145 B' is visible near the river.
<i>Modifiche alla cartografia di sintesi</i>

A modified version of the synthesis map. It shows the same area circled in red and labeled '33'. There are additional red lines and modifications to the river and land use features. The 'EMA' logo is present in the bottom right corner. The number '145 B' is also visible.

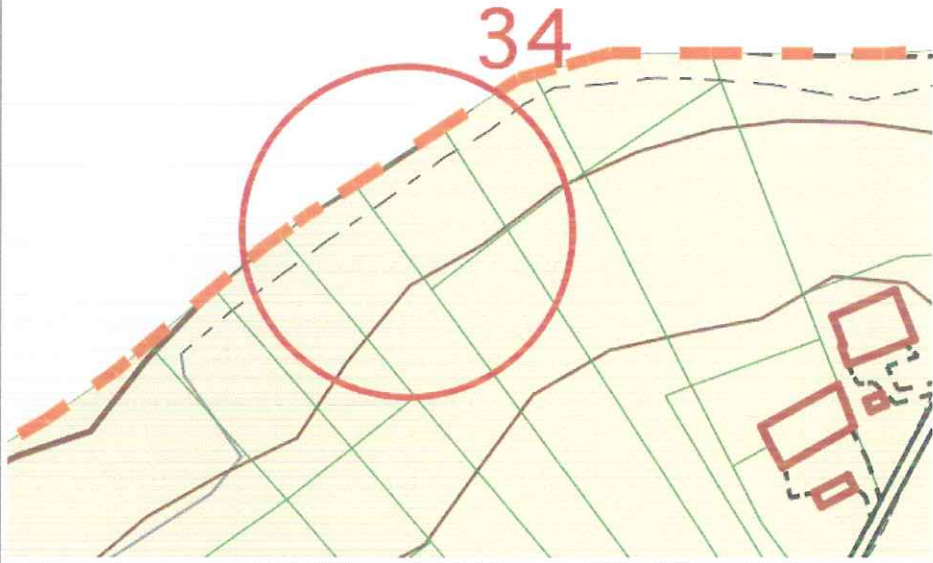
34	
Località	Zona Roggera
Descrizione	Frana per scivolamento rotazionale verificatasi in prossimità della sommità di una dorsale, lungo un versante moderatamente acclive. La frana ha seriamente danneggiato una pista di servizio ai campi.
Modifiche classi	L'area di frana è stata inserita in classe IIIa3, ed inoltre è stata perimetrata un'area in classe IIIa3 che comprende la scarpata che delimita verso valle la pista di servizio ai campi.
Cartografia di sintesi
