COMUNE DI MARENTINO

VARIANTE PARZIALE N. 3
al PRGC approvato con DGR n. 18-5358 del 21/02/2013
ai sensi della L.U.R. 56/1977 – Art. 17, comma 5

Area Frp MONPLAISIR

Relazione geologica

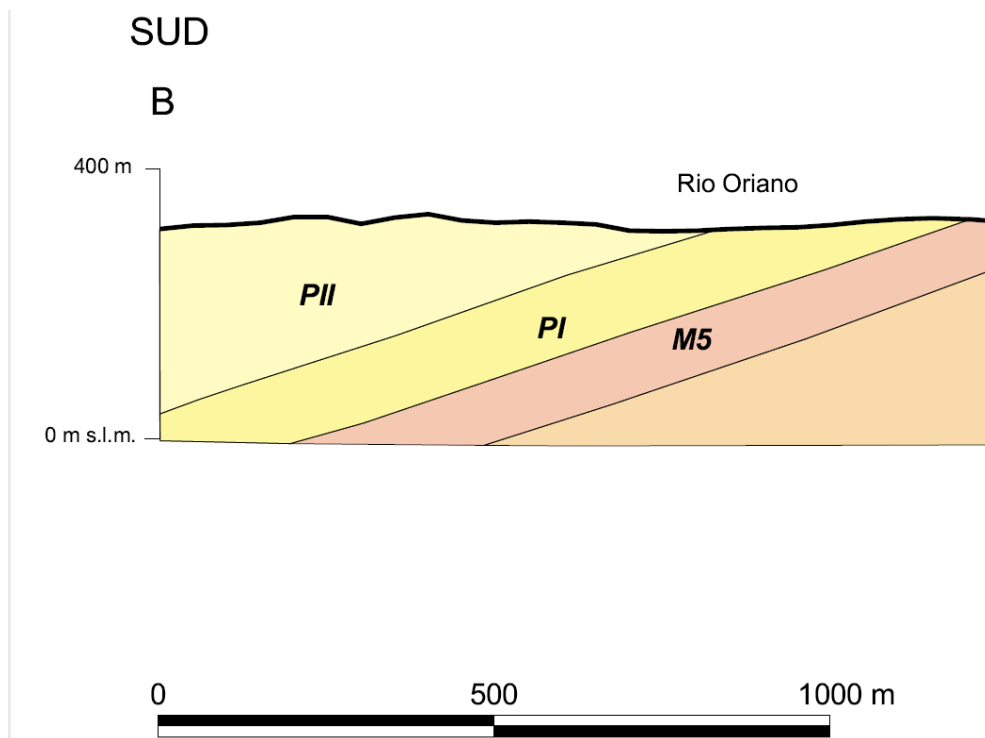
Fig. 3.1 b - Elaborati PAI - Estratto dall'elaborato 1GEO bis - SEZIONI

Si osserva la giacitura degli strati terziari. In corrispondenza dell'area "Monplaisir" la formazione pliocenica delle Sabbie di Asti ha spessore considerevole (da poche decine di metri a 200 m).

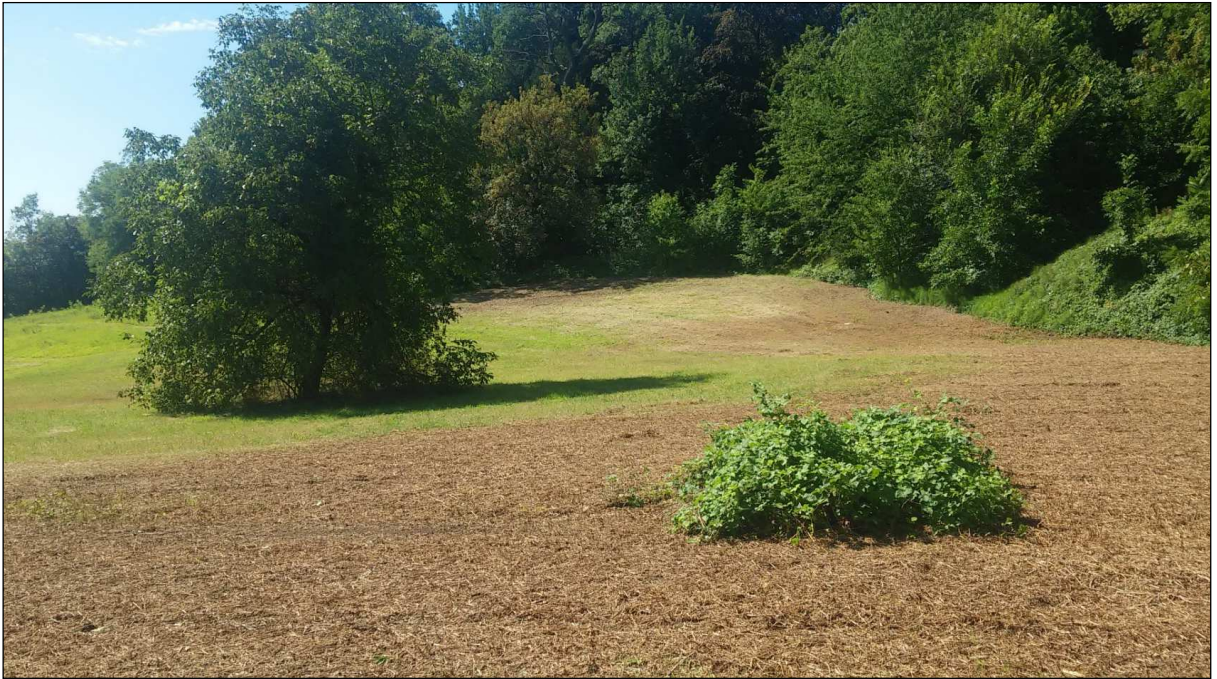
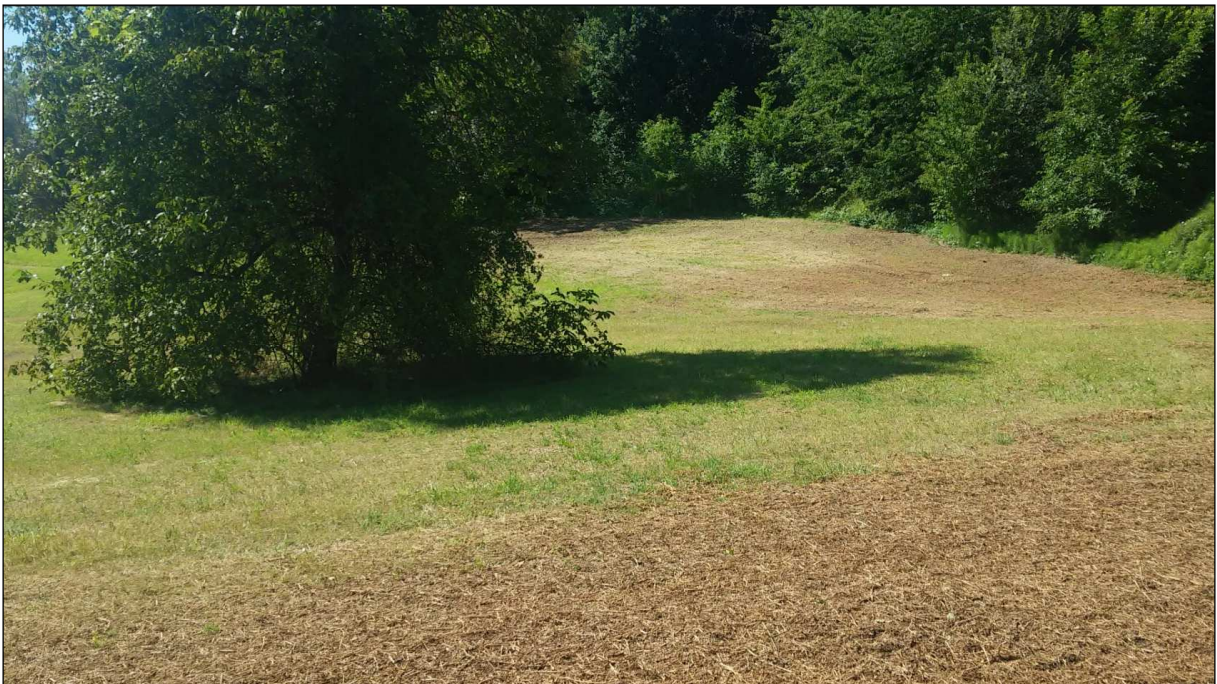
La parte sommitale del settore di versante caratterizzato da minimi indizi di colamento lento superficiale. Si osserva un albero con il tronco deviato dalla verticale e lievi ondulazioni nel profilo del p.c.

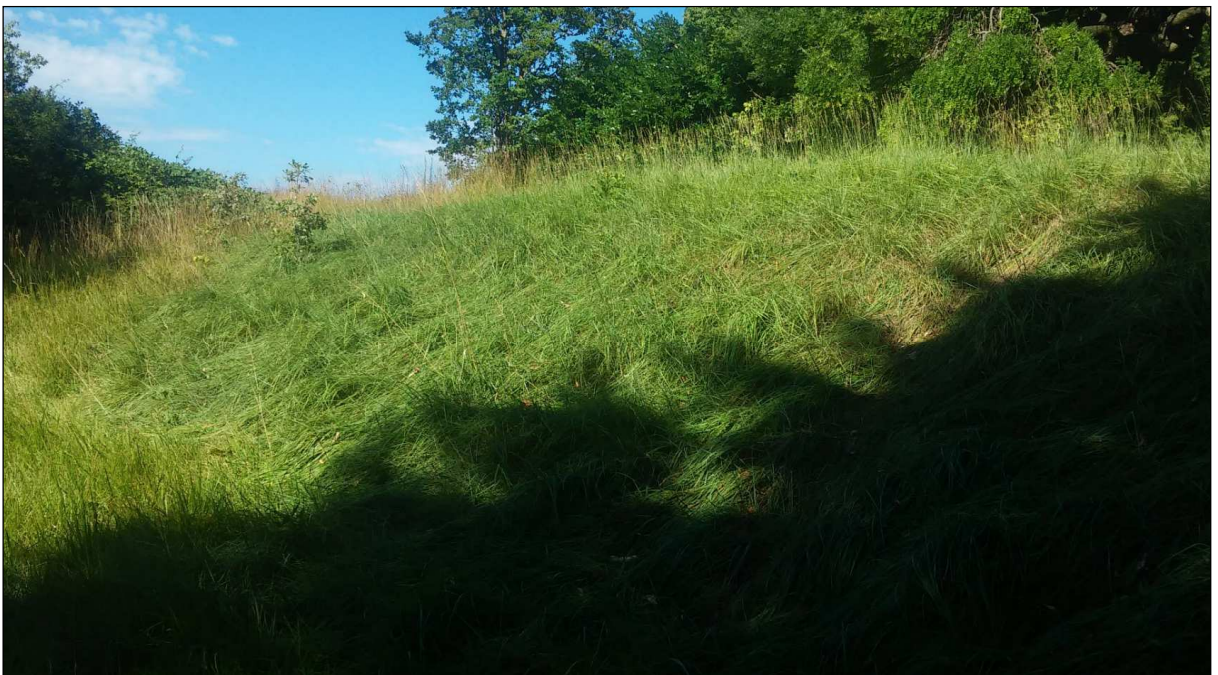
Una scarpata di evidente origine antropica a SE del fabbricato principale,
realizzata per un verosimile accumulo di terreni di riporto
