## **CITTA' METROPOLITANA DI TORINO**

### ***COMUNE DI MATHI***

## **MITIGAZIONE DEL RISCHIO IDROGEOLOGICO CON INTERVENTO DI MESSA IN SICUREZZA DEL CANALE PRESSO VIA SANT'IGNAZIO**

### **RELAZIONE TECNICA E FOTOGRAFICA**

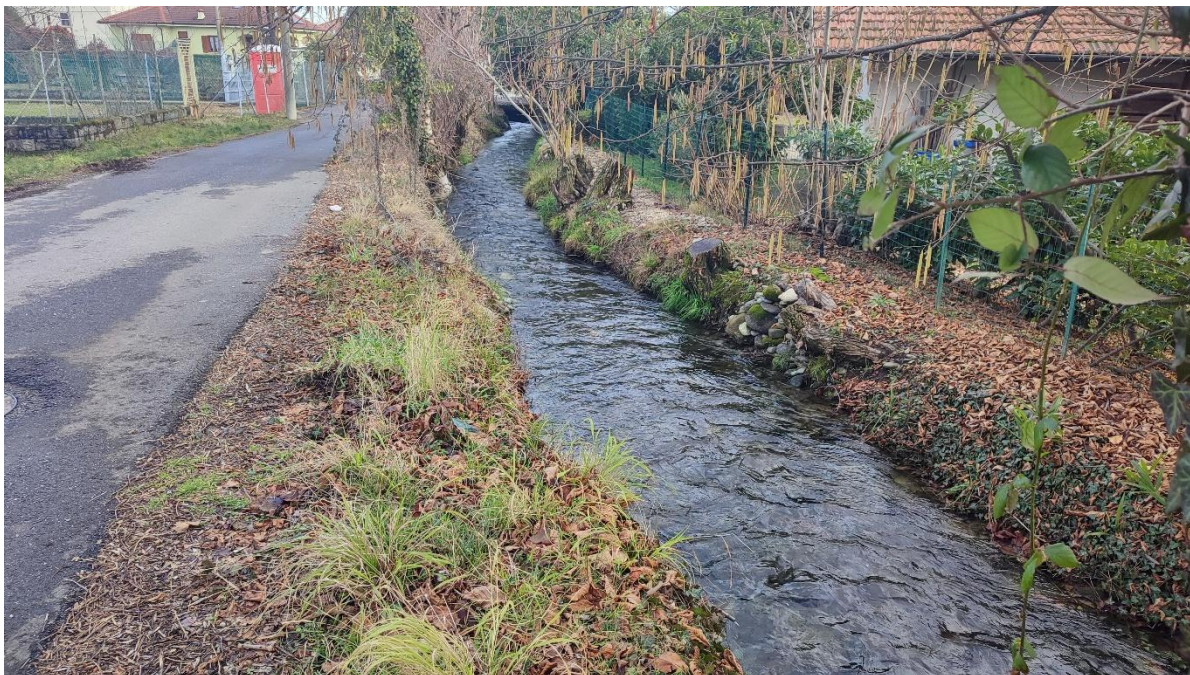
Il tratto di canale oggetto di intervento è ubicato nei pressi dell'incrocio stradale tra Via Sant'Ignazio e Via San Giorgio. Qui il canale corre a cielo libero in trincea, le sponde sono in terra vegetate e il fondo in materiale naturale di diversa dimensione granulometrica. Dopo circa 60 m il canale prosegue intubato per il superamento della strada comunale e torna a cielo libero in Via San Giorgio.

Figura 2 - Vista complessiva, da monte verso valle, del tratto di intervento

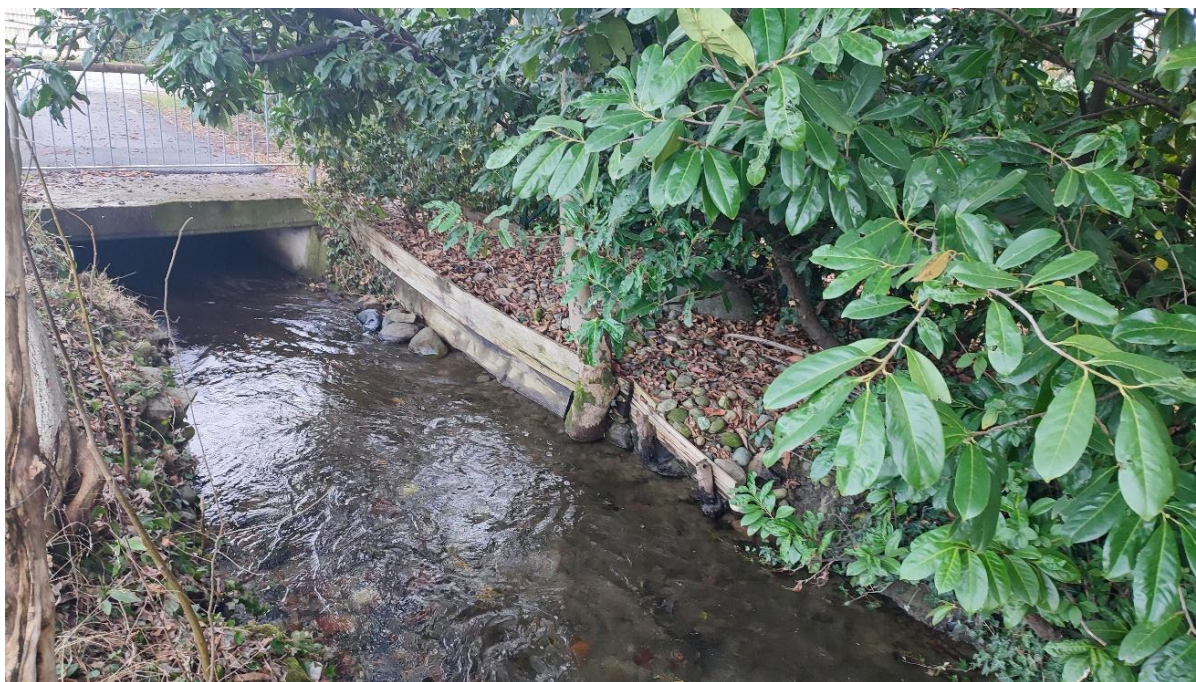
Figura 3 – Vista dalla sponda sinistra, da monte verso valle, dell'alveo del canale nel tratto finale di intervento

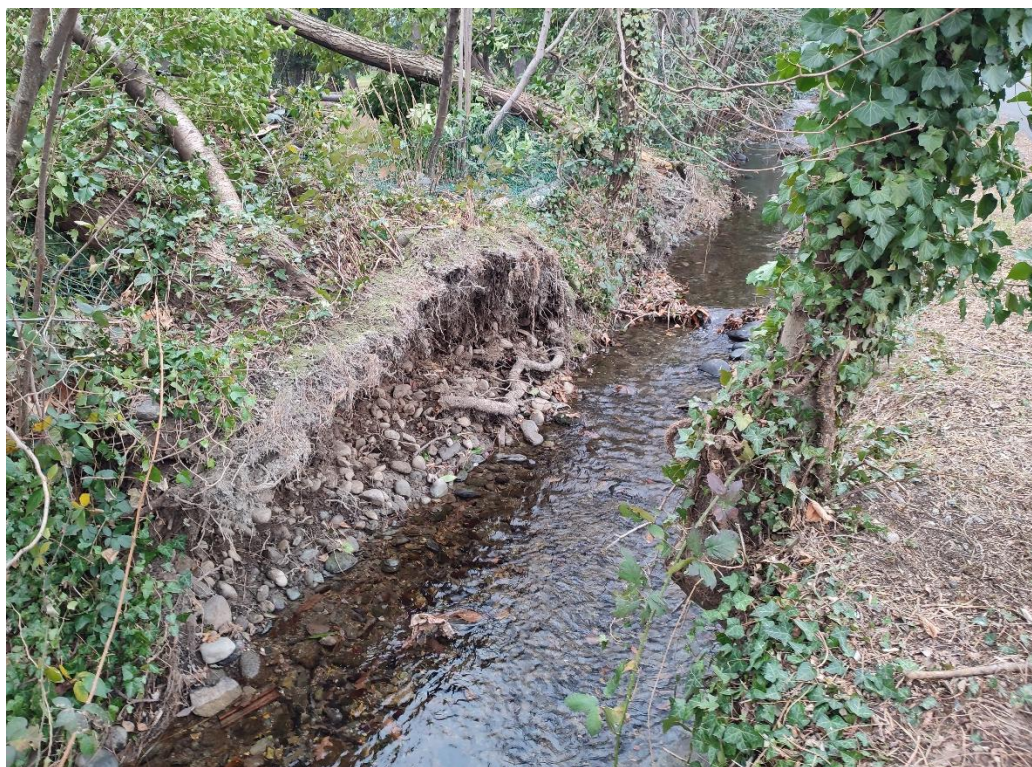
La presenza ravvicinata della strada comunale e l'assenza di opere strutturali sulle sponde, unitamente a fenomeni di dissesto conseguenti a diversi eventi meteo intensi, hanno contribuito a indebolire la sponda e a causare crolli o cedimenti nel canale.

Figura 4 - Vista del canale nel tratto di intervento a seguito di un evento meteo straordinario che ha causato lo sradicamento di alcune alberature con conseguente infiltrazione e tracimazione dalle sponde in caso di tirante idrico più elevato

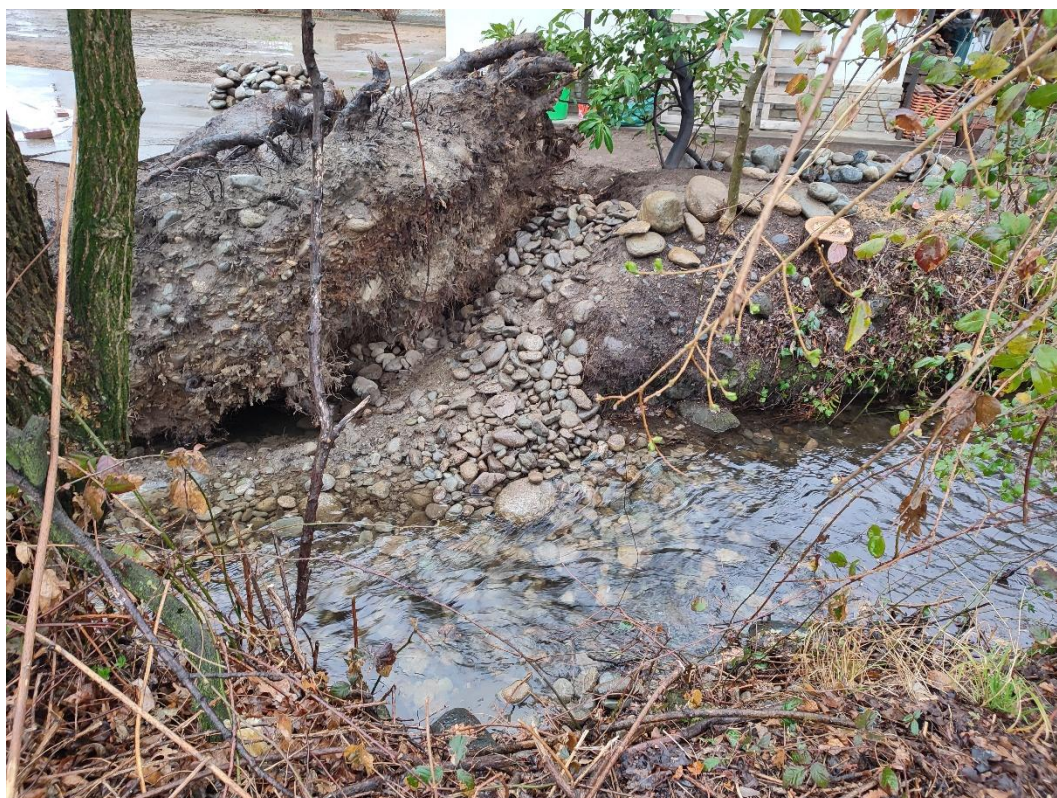
Figura 5 - Vista del canale nel tratto di intervento a seguito di un evento meteo straordinario che ha causato lo sradicamento di alcune alberature con conseguente infiltrazione e tracimazione dalle sponde in caso di tirante idrico più elevato
