### ***COMUNE DI BALANGERO***

## **MITIGAZIONE DEL RISCHIO IDROGEOLOGICO MEDIANTE MESSA IN SICUREZZA DEL RIO CANAVESE**

### **RELAZIONE TECNICA E FOTOGRAFICA**

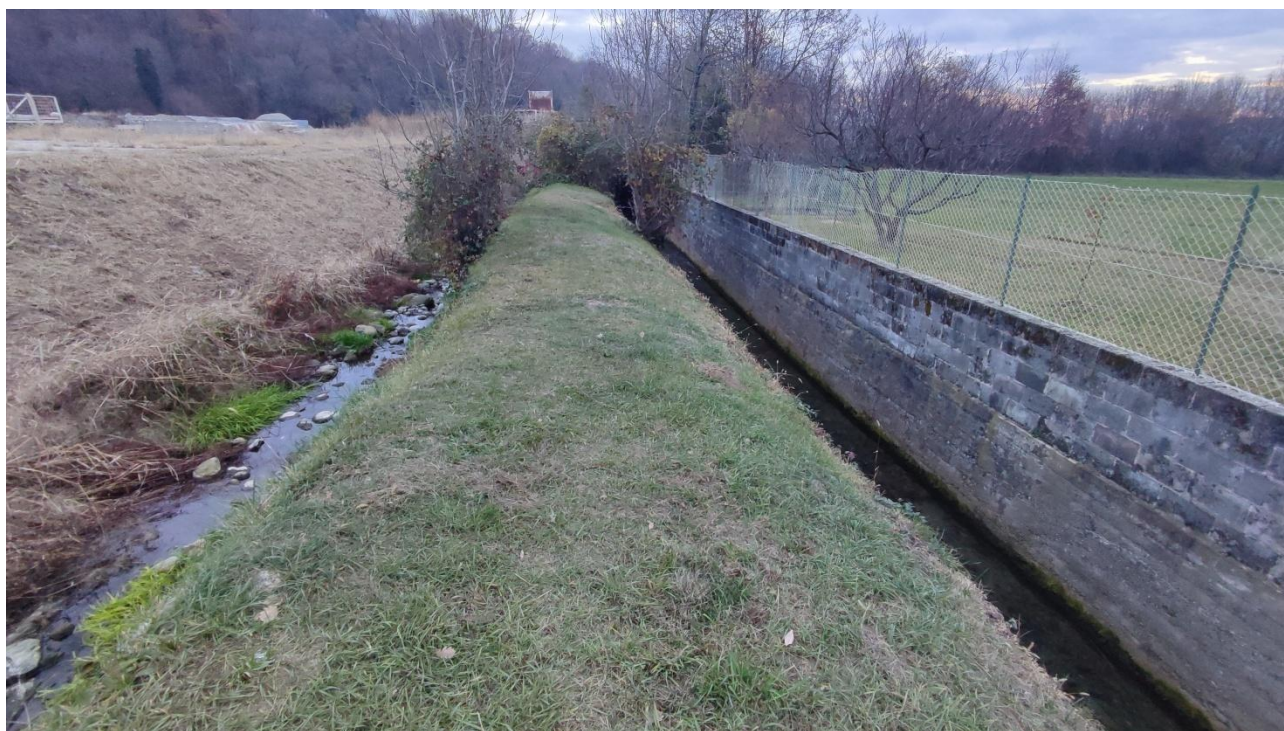
**Figura 2** – Configurazione spaziale attuale dei due corpi idrici negli ultimi 50 m, vista da monte verso valle. A sinistra il Rio Canavese e a destra il canale comunale di Balangero.

Negli ultimi 50 m prima della confluenza, i due corpi idrici scorrono separati da un diaframma naturale di materiale terroso largo in sommità circa 3,50 m (Figura 2). In questo tratto, il fondo scorrevole del rio Canavese si trova altimetricamente ad una quota maggiore rispetto al fondo scorrevole del canale di circa 0,50 m innescando pertanto dei fenomeni d'infiltrazione naturali dal rio verso il canale. Questa dinamica che risulta particolarmente accentuata durante eventi meteorici intensi, quando il carattere torrentizio del rio porta ad un incremento repentino delle portate, ha provocato il cedimento di una porzione di sponda del canale di Balangero, dando origine ad un'area soggetta ad elevata instabilità idrogeologica stante il dissesto in stato di avanzamento (Figura 3).

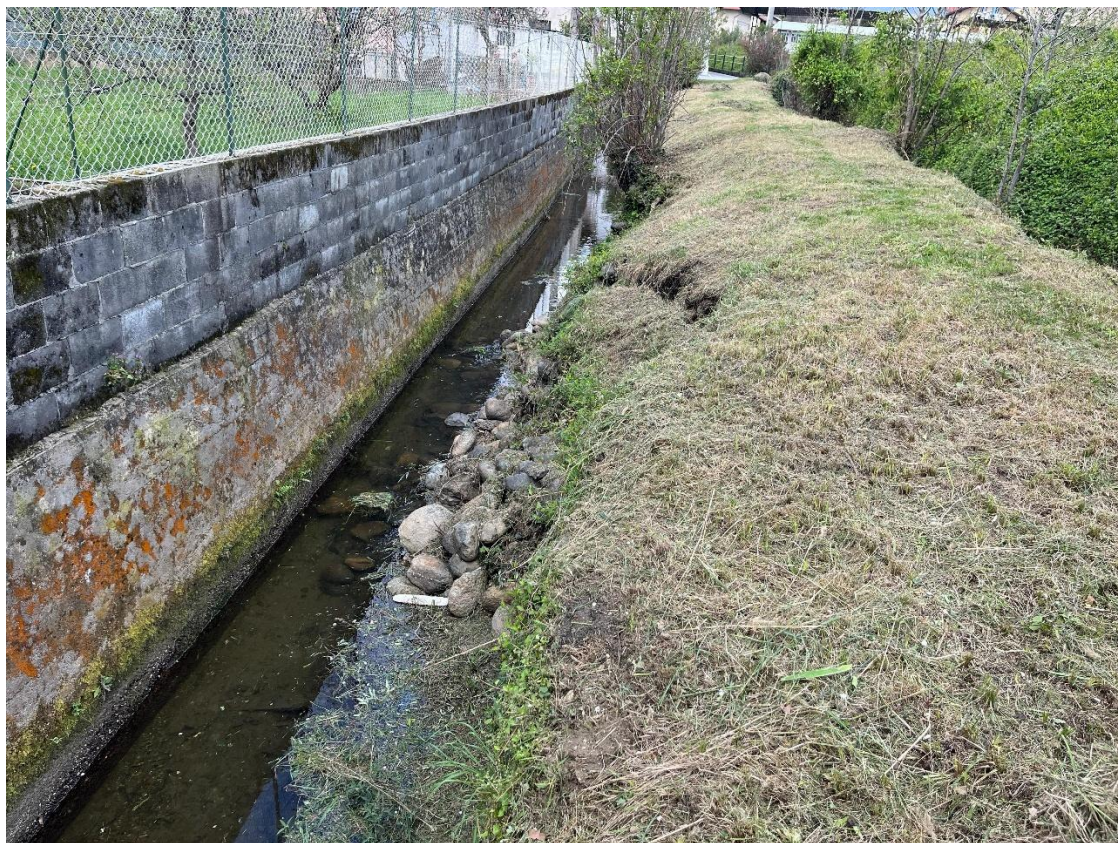
**Figura 3** – Stato attuale, vista da valle verso monte – cedimento verificatosi lato canale comunale di Balangero.
