Oggetto: **Verifica intervento riattivazione drenaggio del pozzo perdente C.P. "Ex Dogana"**

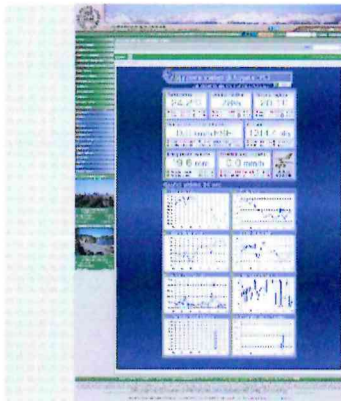
Nosate

Confrontando i vari dati risulta che la quantità d'acqua complessivamente caduta si aggira attorno ai 20 mm con una punta massima d'intensità di ca. 150 mm/h.
