# Ente di Gestione delle Aree Protette della Valle Sesia

### LAVORI DI RIPRISTINO E MESSA IN SICUREZZA DELLE PISTE CICLABILI/FORESTALI E SENTIERISTICA DEL PARCO NATURALE DEL MONTE FENERA

PROGETTO ESECUTIVO

RELAZIONE GEOLOGICA

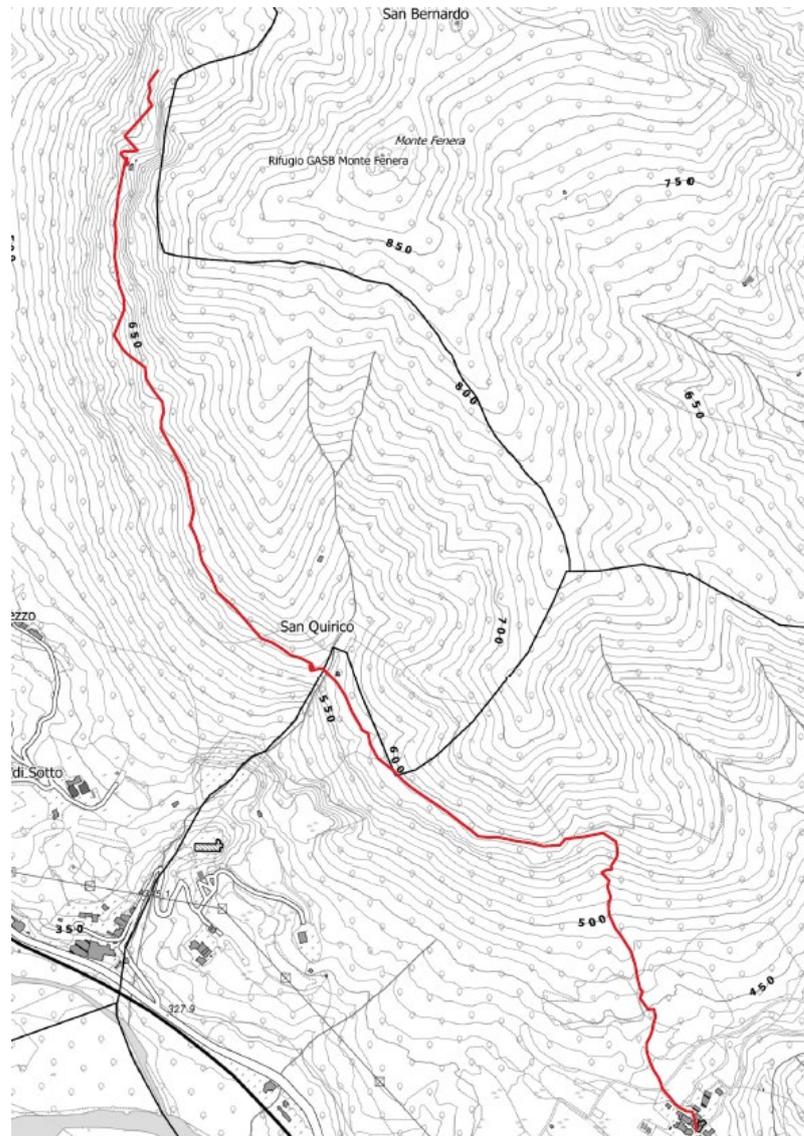
Si eseguono interventi sul sentiero N. 780 Ara - Grotte del Fenera (Rifugio Gasb). Questo sentiero inizia dal piazzale all'ingresso di Ara (452 m s.l.m.), si attraversa poi il paese lungo la via principale e si raggiunge la chiesetta di San Grato. Si prende il sentiero che costeggia alcune case e si va in direzione della falesia di arrampicata. Si attraversano i ruderi di San Quirico (577 m

Su questo percorso sono presenti numerosi alberi caduti sul sentiero (Foto 1) impedendone l'utilizzo. Alcuni punti del sedime del sentiero sono interessati da erosione concentrata per ruscellamento delle acque dilavanti superficiali (Foto 2).

Gli interventi su questo percorso, quindi sono: la sistemazione di alberi caduti e la pulizia dal materiale vegetale presente sul sentiero. La sistemazione nei punti del sentiero interessati da erosione concentrata mediante la rettifica del sedime con mezzi meccanici.

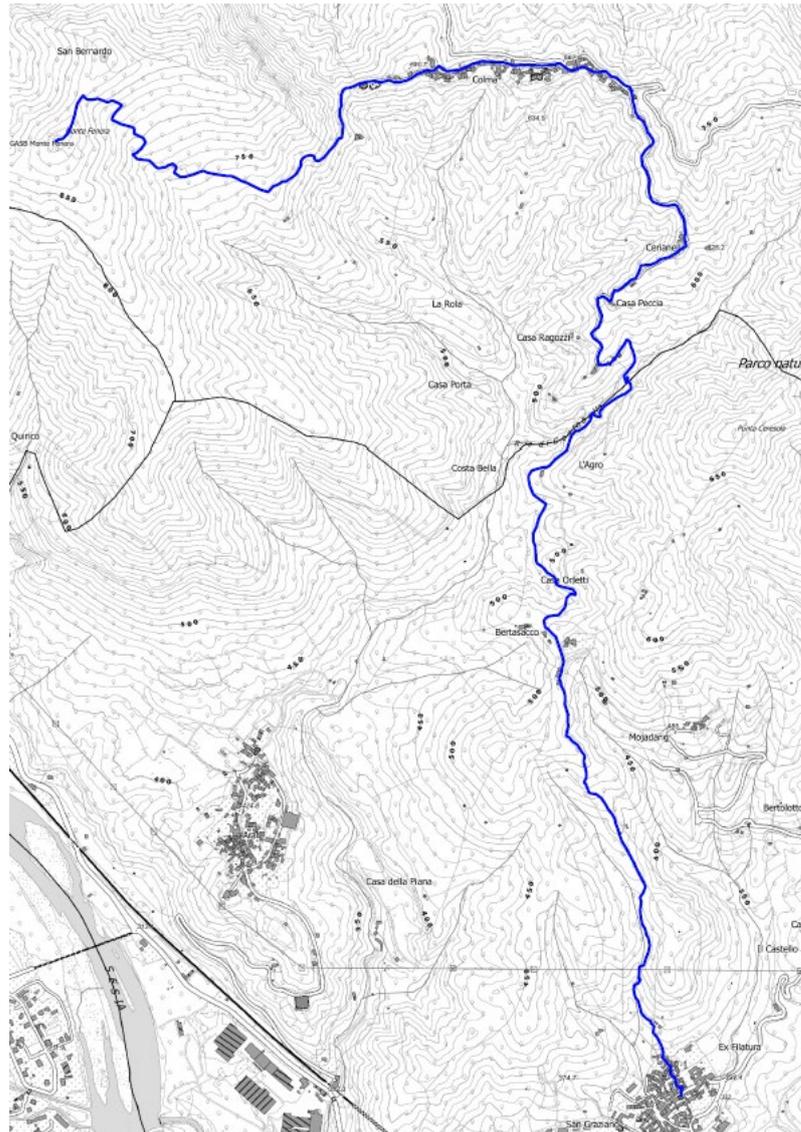
Si eseguono interventi sul sentiero N.712 che parte da Grignasco nei pressi della Chiesa di Santa Maria delle Grazie (via Castello), prosegue poi verso i resti del Castello di San Genesio. Si raggiunge Bertasacco 535 m s.l.m. dove s'incrocia l'itinerario N. 779. Al bivio si procede verso nord risalendo la valle del T.te Magiaiga, si costeggia poi l'alpeggio diroccato dell'Agro e si raggiunge il ponte della Boretta.

Come per il precedente intervento le problematiche sono simili e gli interventi quindi sono: la sistemazione di alberi caduti e la pulizia dal materiale vegetale presente sul sentiero. La sistemazione nei punti del sentiero interessati da erosione concentrata mediante la sistemazione con mezzi meccanici del sedime.

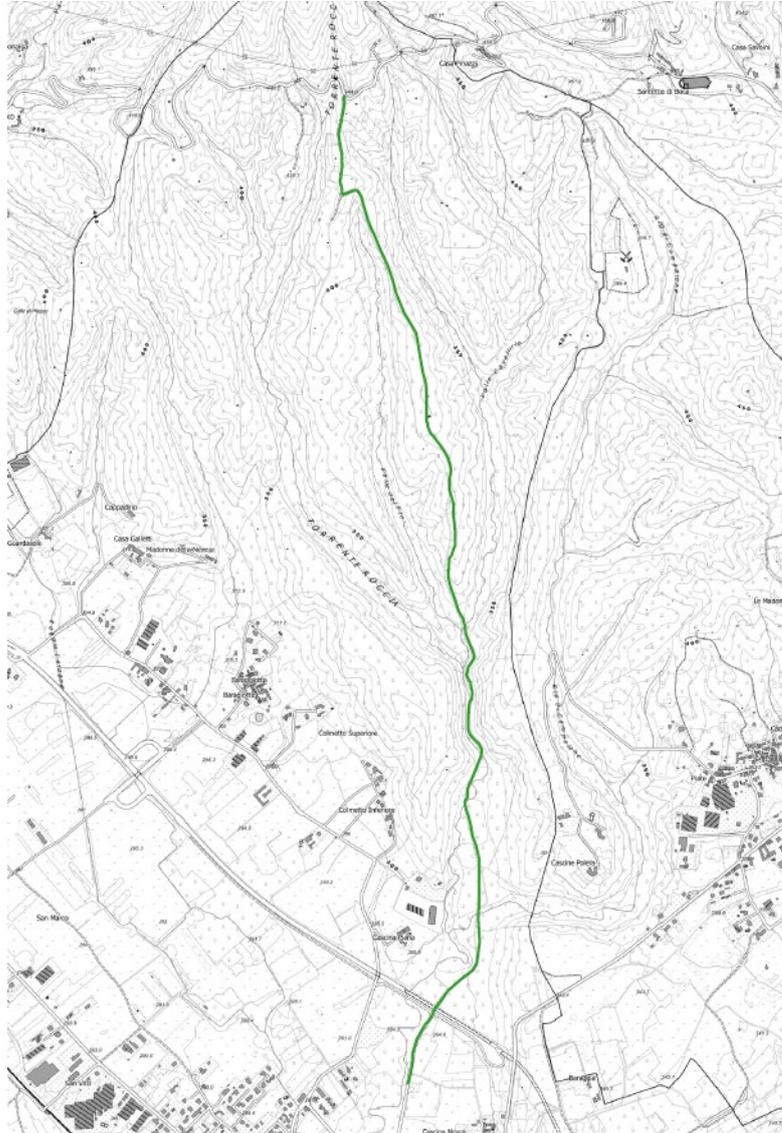
Si eseguono gli interventi sulla Pista degli 8 Pilastri – Strada vicinale motto Cighignola da innesto sentiero N. 782 a innesto della Strada della Traversagna. Da Prato Sesia si prende la Strada per Cavallirio e si segue Via Vaglio che poco dopo diventa sterrata con l’itinerario N. 784. Si sottopassa la Strada Provinciale 299 e si prende la sterrata a destra in direzione “8 pilastri” che raggiunge la strada della Traversagna.

Su questo percorso il sedime della pista è interessato da profondi solchi creati dal ruscellamento superficiale concentrato. La pista inoltre quasi per la totalità del suo tracciato è in trincea. L'acqua non avendo vie di fuga, con il tempo ha approfondito sempre di più i solchi di erosione. Questi solchi creano particolari problemi alla viabilità delle piste (Foto 3 e Foto 4).

Gli interventi su questo percorso, quindi sono: la creazione di scoli per le acque superficiali, mediante l'apertura della porzione di trincea verso valle. In corrispondenza di questi scoli si ritiene importante eseguire un taglio trasversale alla pista che raccolga e rallenti le acque dilavanti e che le devii verso l'apertura. Nelle porzioni più ripide si prevede un sistema di rinforzo con funzione antierosiva.

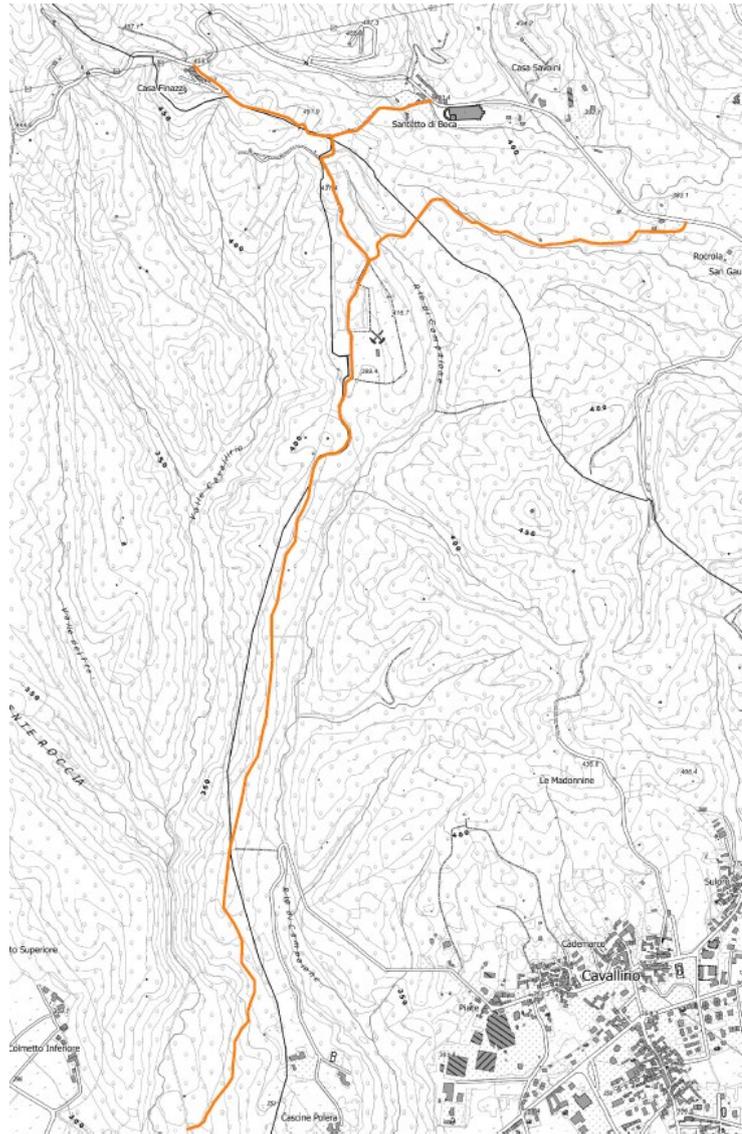
Si eseguono gli interventi sulla Strada vicinale delle Valli fino al Santuario di Boca (itinerario N. 784) e sulle sue due diramazioni finali: Strada vicinale Vazzalé e Strada vicinale Cascina Finazzi.

In questa pista la sezione si è ristretta per la mancata manutenzione della vegetazione (Foto 5). Il fondo della pista in alcuni tratti risulta sconnesso in quanto il ruscellamento superficiale concentrato, con il tempo, ha creato dei profondi solchi (Foto 6).

Nella parte terminale della Strada vicinale delle Valli, è presente un ponte in corrispondenza di quest'ultima sul Torrente Strona. Questo ponte è oggetto di messa in sicurezza in tale intervento (Foto 7 e 8). Come si può vedere dalle Foto 9 e 10 le spalle del ponte poggiano completamente su roccia compatta. Gli interventi di messa in sicurezza vengono descritti nella relazione tecnica e di calcolo delle strutture delle opere strutturali.

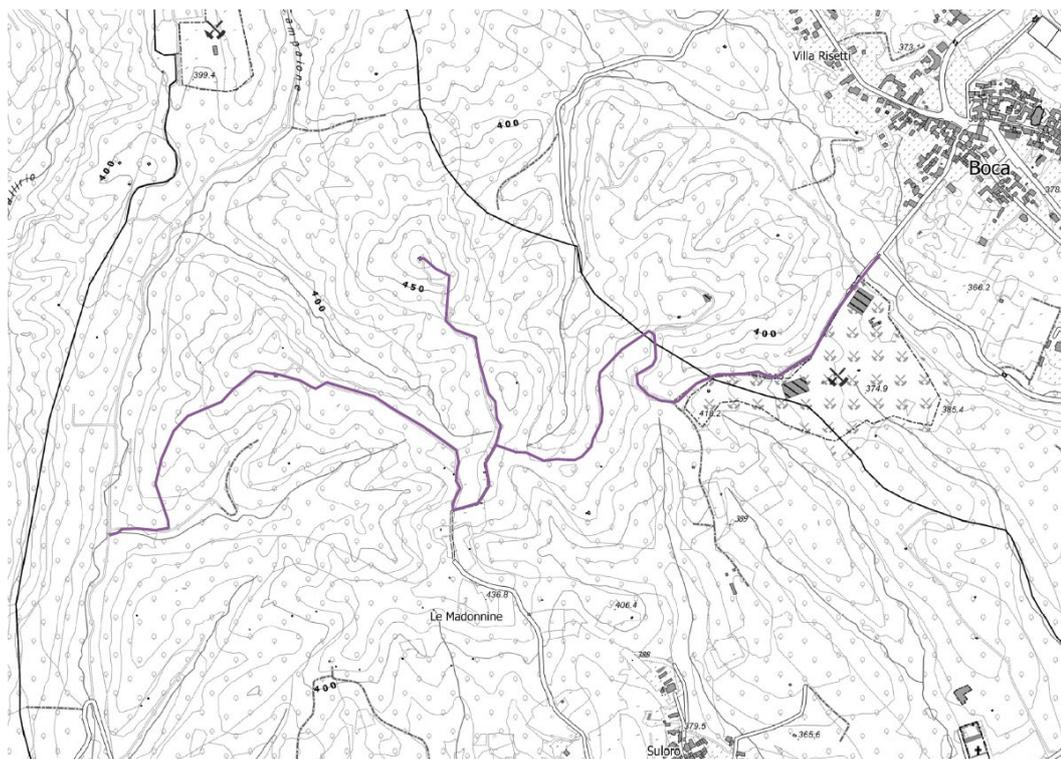
Si eseguono gli interventi sulla pista N. 787 Cavallirio a Loc. Cave di Boca e la pista N. 788 che va dal bivio con il sentiero N. 787, al bivio per N. 786 e bivio per N. 785 sul Rio Campalone per Casotto della Bottiglia e Casotto della Mezzaluna.

In queste piste il fondo risulta spesso irregolare, con la presenza di numerose incisioni dovute al ruscellamento concentrato delle acque dilavanti superficiali. Inoltre la regimazione delle acque è scarsa, in quanto non sono presenti canalette di scolo e tagliacque. Le piste risultano inoltre ingombre da vegetazione e richiedono ingente manutenzione.

Nella pista N. 786 che porta alla Torre di Cavallirio, in un punto, circa a metà, è presente un cedimento della stessa con conseguente restringimento del tracciato (Foto11). Il cedimento presenta una lunghezza pari a circa 30 m. Si prevede la realizzazione di una palificata doppia a sostegno della scarpata di valle della pista.

Si prevede quindi la sistemazione nei punti della pista interessati da erosione concentrata mediante la rettifica del sedime con mezzi meccanici. L'implemento con opere di regimazione delle acque, quali canalette trasversali. La rimozione del materiale vegetale presente.
