Comune di  
**CANDIOLO**  
Città Metropolitana di Torino

**Piano  
Eliminazione  
Barriere  
Architettoniche**

**Schede spazi pubblici e percorsi**

Aprile 2024

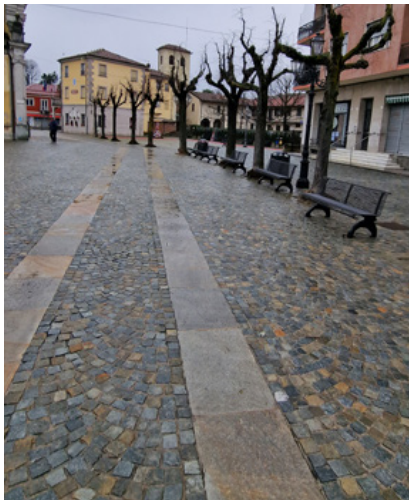
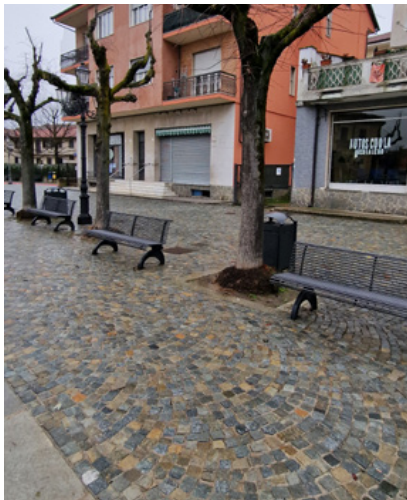
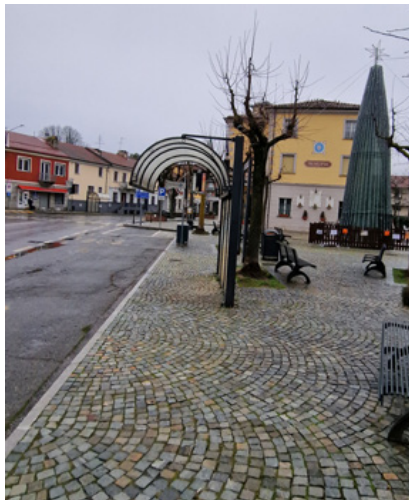
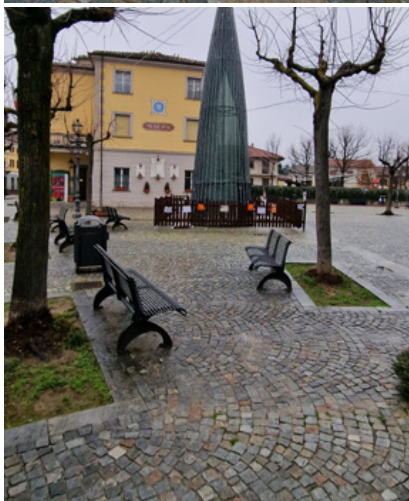
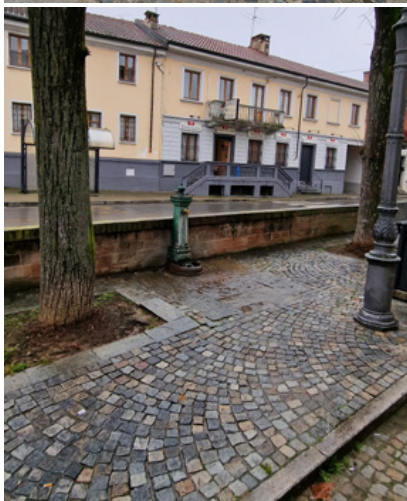
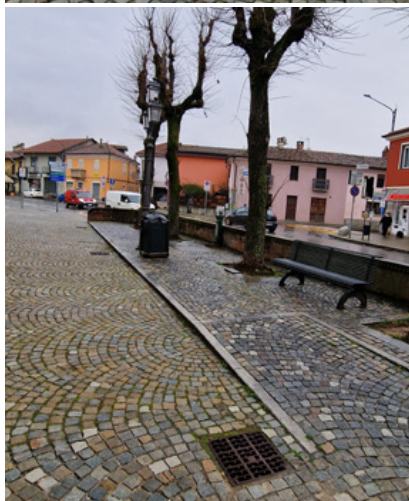
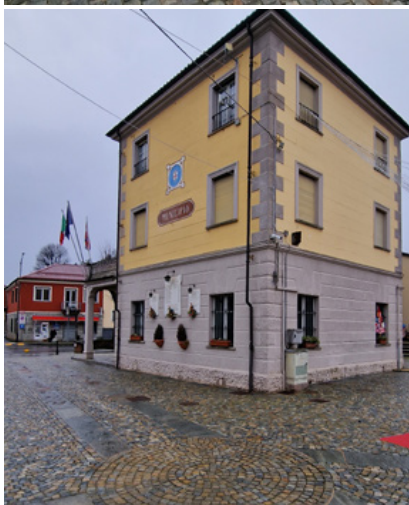
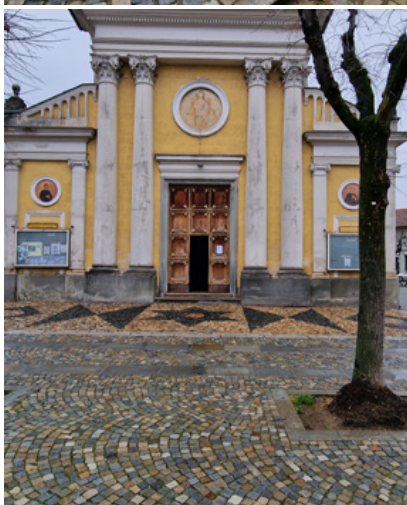
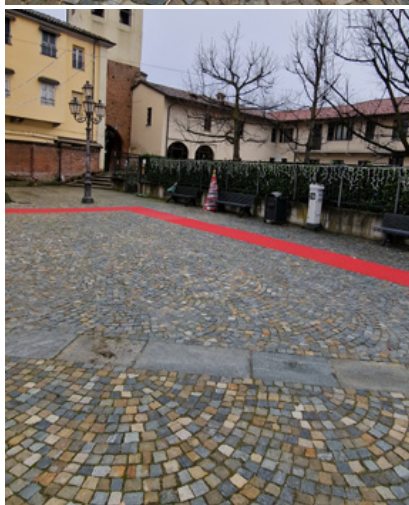
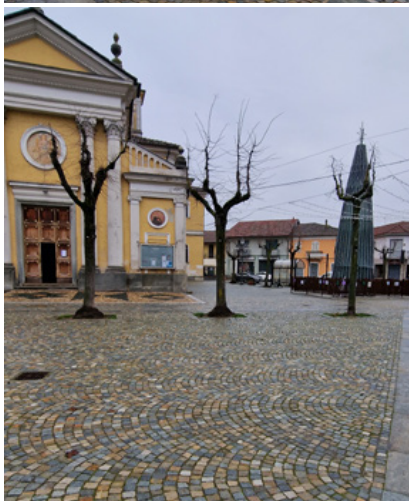
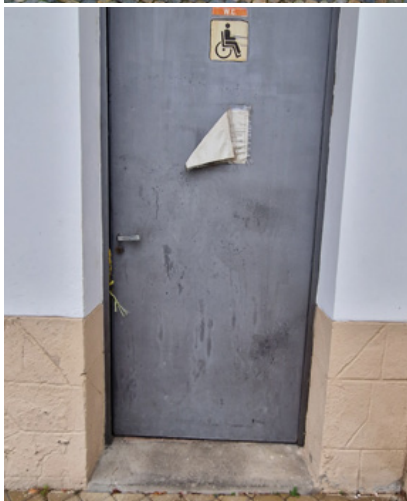
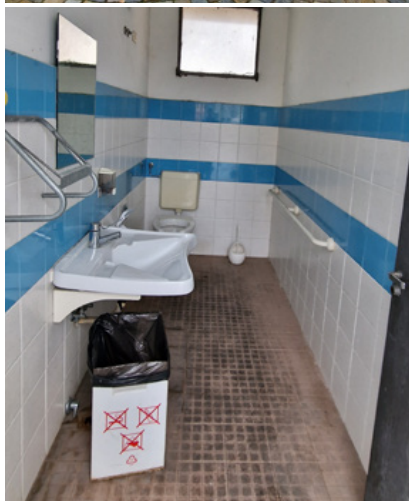
| <p>La Piazza presenta un'area pedonale preclusa al traffico, le aree destinate ai pedoni sono chiaramente distinte da quelle destinate ai veicoli a motore. La Piazza risulta completamente accessibile in riferimento alle barriere fisiche, non presenti riferimenti per persone non vedenti, opportuno ipotizzare l'installazione di pavimentazione pedotattile almeno in corrispondenza della fermata dei mezzi pubblici su Via Pinerolo, da posizionare anche panchina con schienale in corrispondenza della pensilina. L'area risulta efficientemente attrezzata in termini di arredo urbano. Presente una struttura su Viale Simons con due bagni, di cui uno identificato come bagno disabili; la larghezza pari a 135 cm tuttavia non è tale da ritenerlo un bagno accessibile, per ricavare un bagno accessibile a norma di legge occorre rivedere la distribuzione interna, da eliminare il dislivello alla soglia.</p> | | | |

| Principali criticità rilevate | | | | |
|---|---|---|---|---|
| Accessi & percorsi | Fermata autobus su Via Pinerolo priva di segnalazione pedotattile e di seduta | Installazione di panchina dotata di schienale e braccioli ed integrazione di segnalazioni pedotattili a terra | DM 236/89 artt. 4.2.1 e 8.2 - DPR 503/96 artt. 4e5 | 8.000,0 € |
| Arredi e attrezzature | Bagno disabili di larghezza pari a 135 cm, non accessibile | Adeguamento bagno disabili tramite riorganizzazione interna struttura bagni | DM 236/89 8.1.6 | 16.000,0 € |

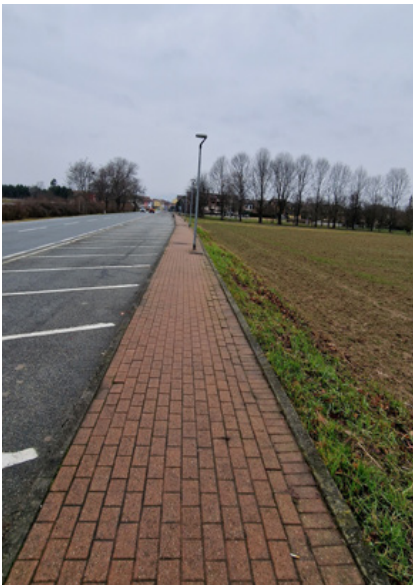
| Via Europa | |
|---|---|
| Tipologia criticità: Assenza linea guida naturale non vedente | <b>01</b> |

| Via Europa | |
|---|---|
| Indicazione posizione: percorso pedonale direzione cimitero | Numero intervento |

| Via Europa | |
|---|---|
| Descrizione prestazionale possibile intervento: Posizionamento di cordolo su uno dei due lati del percorso. Cordolo rialzato di 15 cm rispetto al piano di calpestio. | |

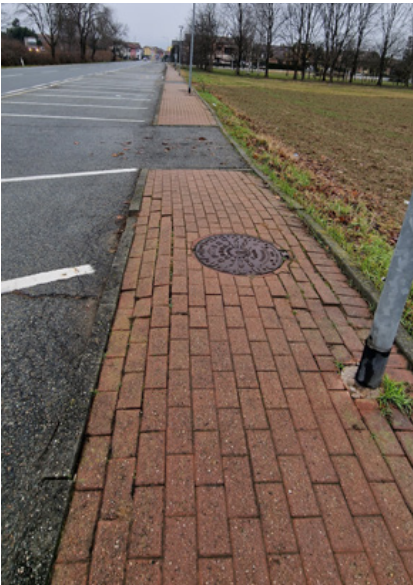
| Via Europa | |
|---|---|
| Indicazione posizione: percorso pedonale direzione cimitero | Numero intervento |
| Tipologia criticità: Pavimentazione percorso pedonale sconnesso | <b>02</b> |

| Via Europa | |
|---|---|
| <p>Descrizione prestazionale possibile intervento:</p> <p>Adeguamento della pavimentazione dissestata tramite rimozione e rifacimento dello strato di finitura in modo da ottenere un piano di calpestio compatto, omogeneo e perfettamente complanare alla pavimentazione esistente.</p> <p><i>Sistemazione sconnessioni puntuali.</i></p> | |

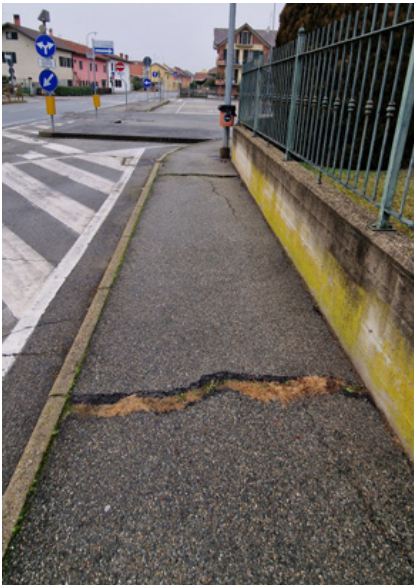
| Via Europa | |
|---|---|
| Indicazione posizione: altezza intersezione Via VIII Marzo | Numero intervento |
| Tipologia criticità: Pavimentazione percorso pedonale sconnesso | <b>03</b> |

| Via Europa | |
|---|---|
| <p>Descrizione prestazionale possibile intervento:</p> <p>Adeguamento della pavimentazione dissestata tramite rimozione e rifacimento dello strato di finitura in modo da ottenere un piano di calpestio compatto, omogeneo e perfettamente complanare alla pavimentazione esistente.</p> | |

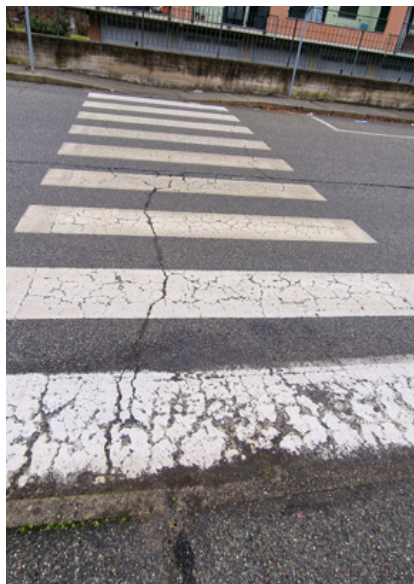
**04**

Indicazione posizione: intersezione Via VIII Marzo

Tipologia criticità: Assenza segnalazione attraversamento pedonale per non vedenti (ambo i lati)

Segnalazione di attraversamento pedonale mediante collocazione di adeguata segnaletica tattilo plantare in gres porcellanato da esterno.

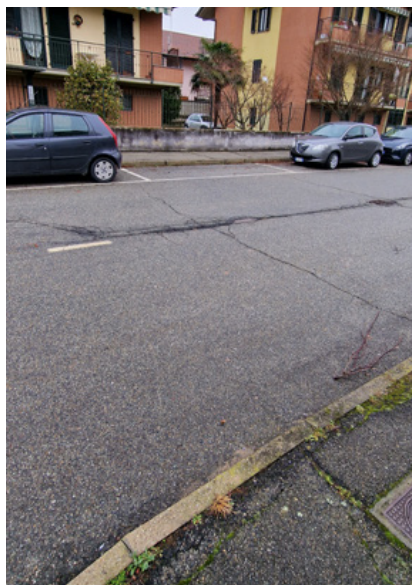
**05**

Indicazione posizione: Via I Maggio

Tipologia criticità: Assenza continuità percorsi pedonali

Realizzazione di nuove zebrature al fine di segnalare attraversamento pedonale con integrazione di adeguata segnaletica tattilo plantare in mattonelle in gres.

*Compreso realizzazione rampe di raccordo marciapiede.*

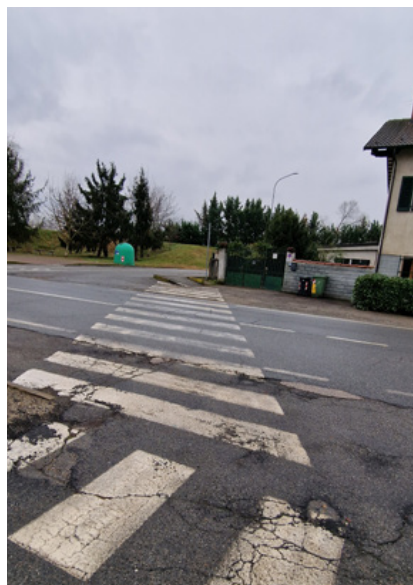
**06**

Indicazione posizione: altezza intersezione Via I Maggio

Tipologia criticità: Assenza segnalazione attraversamento pedonale per non vedenti (ambo i lati)

Segnalazione di attraversamento pedonale mediante collocazione di adeguata segnaletica tattile plantare in gres porcellanato da esterno.

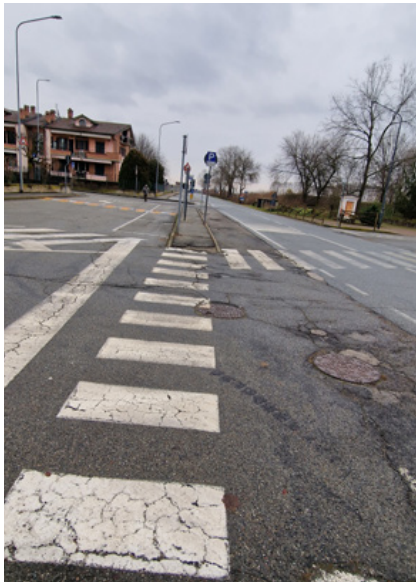
| Via Europa | |
|---|---|
| Tipologia criticità: Assenza segnalazione attraversamento pedonale per non vedenti (ambo i lati) | <b>07</b> |

| Via Europa | |
|---|---|
| Indicazione posizione: altezza intersezione Via I Maggio | Numero intervento |

| Via Europa | |
|---|---|
| <p>Descrizione prestazionale possibile intervento:<br/> Segnalazione di attraversamento pedonale mediante collocazione di adeguata segnaletica tattilo plantare in gres porcellanato da esterno.</p> | |

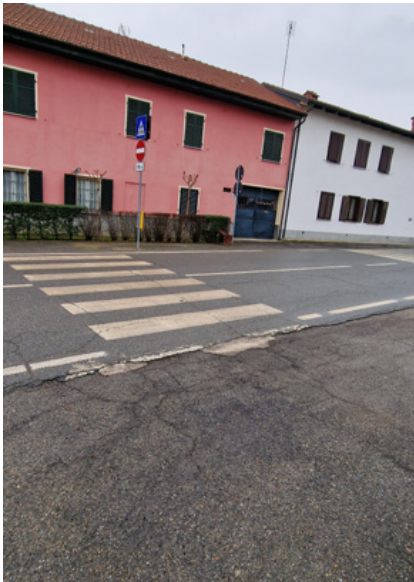
| Via Europa | |
|---|---|
| Tipologia criticità: Assenza segnalazione attraversamento pedonale per non vedenti (ambo i lati) | <b>08</b> |

| Via Europa | |
|---|---|
| Indicazione posizione: altezza intersezione Via I Maggio | Numero intervento |

| Via Europa | |
|---|---|
| <p>Descrizione prestazionale possibile intervento:<br/> Segnalazione di attraversamento pedonale mediante collocazione di adeguata segnaletica tattilo plantare in gres porcellanato da esterno.</p> | |

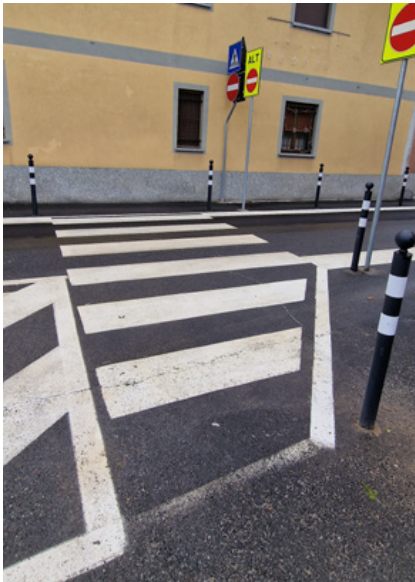
| Via Europa | |
|---|---|
| Tipologia criticità: Assenza segnalazione attraversamento pedonale per non vedenti (ambo i lati) | <b>09</b> |

| Via Europa | |
|---|---|
| Indicazione posizione: altezza civico 21 | Numero intervento |

| Via Europa | |
|---|---|
| <p>Descrizione prestazionale possibile intervento:<br/> Segnalazione di attraversamento pedonale mediante collocazione di adeguata segnaletica tattile plantare in gres porcellanato da esterno.</p> | |

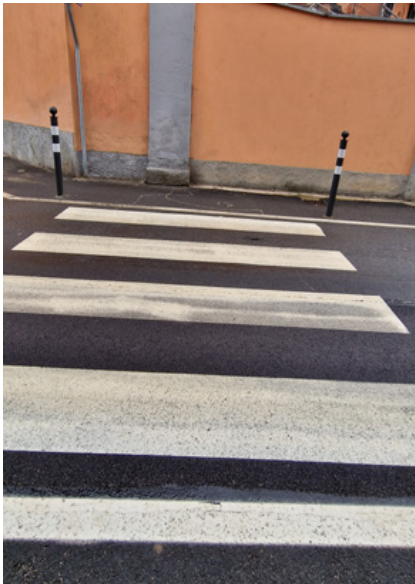
| Via Europa | |
|---|---|
| Tipologia criticità: Assenza segnalazione attraversamento pedonale per non vedenti (ambo i lati) | <b>10</b> |

| Via Europa | |
|---|---|
| Indicazione posizione: intersezione Via Pinerolo | Numero intervento |

| Via Europa | |
|---|---|
| <p>Descrizione prestazionale possibile intervento:<br/> Segnalazione di attraversamento pedonale mediante collocazione di adeguata segnaletica tattilo plantare in gres porcellanato da esterno.</p> | |

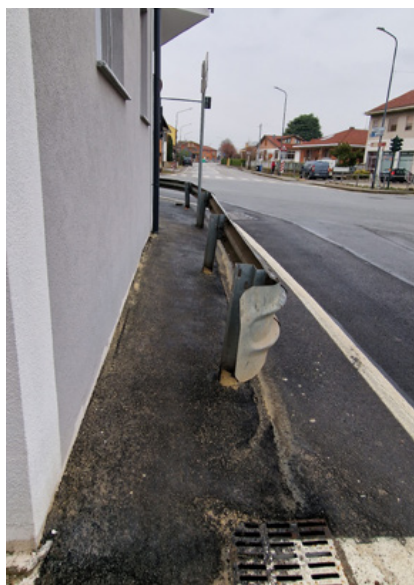
**11**

Indicazione posizione: intersezione Via Pinerolo

Tipologia criticità: Ostacolo che provoca riduzione di percorso pedonale inferiore a 90 cm

Descrizione prestazionale possibile intervento: Rimozione e ricollocazione del manufatto che provoca la riduzione del percorso pedonale.

*Guard rail da riposizionare affinché il percorso pedonale non presenti mai strettoie al di sotto dei 90 cm.*

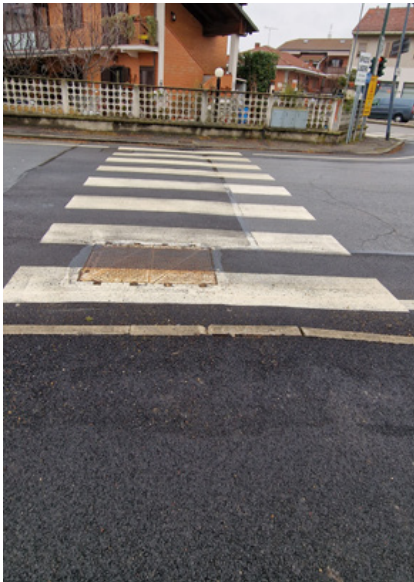
| Via Pinerolo | |
|---|---|
| Indicazione posizione: altezza intersezione Via Pinerolo | Numero intervento |
| Tipologia criticità: Presenza di gradino attraversamento pedonale ed assenza segnalazione attraversamento pedonale per non vedenti. (gradino e segnalazione tattilo-plantare entrambi lati) | 12 |

| Via Pinerolo | |
|---|---|
| <p>Descrizione prestazionale possibile intervento:</p> <p>Eliminazione del dislivello tramite raccordo dei percorsi pedonali realizzando due rampe di pendenza preferibilmente non superiore al 5% con integrazione di segnalazione di attraversamento pedonale attraverso collocazione di adeguata segnaletica tattilo plantare in gres porcellanato da esterno.</p> | |

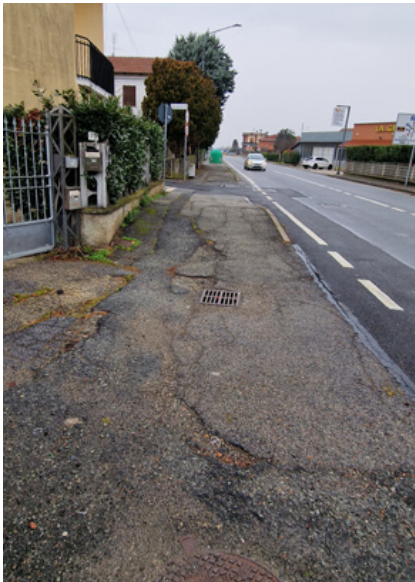
| Via Pinerolo | |
|---|---|
| Indicazione posizione: altezza civico 75 | Numero intervento |
| Tipologia criticità: Pavimentazione percorso pedonale sconnesso | <b>13</b> |

| Via Pinerolo | |
|---|---|
| <p>Descrizione prestazionale possibile intervento:<br/> Adeguamento della pavimentazione dissestata tramite rimozione e rifacimento dello strato di finitura in modo da ottenere un piano di calpestio compatto, omogeneo e perfettamente complanare alla pavimentazione esistente.</p> | |

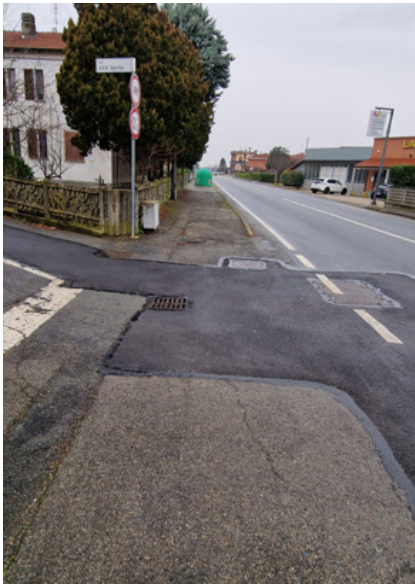
| Via Pinerolo | |
|---|---|
| Indicazione posizione: intersezione Via XXV Aprile | Numero intervento |
| Tipologia criticità: Assenza attraversamento pedonale | <b>14</b> |

| Via Pinerolo | |
|---|---|
| <p>Descrizione prestazionale possibile intervento:</p> <p>Realizzazione di nuove zebrature al fine di segnalare attraversamento pedonale con integrazione di adeguata segnaletica tattilo plantare in mattonelle in gres porcellanato da esterno.</p> <p><i>Compresa realizzazione segnaletica orizzontale attraversamento pedonale.</i></p> | |

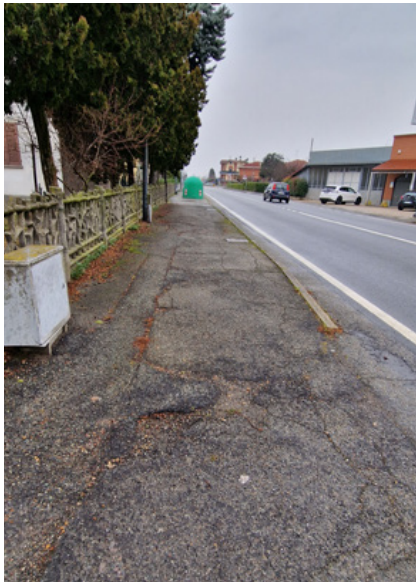
| Via Pinerolo | |
|---|---|
| Indicazione posizione: altezza intersezione Via XXV Aprile | Numero intervento |
| Tipologia criticità: Pavimentazione percorso pedonale sconnesso | <b>15</b> |

| Via Pinerolo | |
|---|---|
| <p>Descrizione prestazionale possibile intervento:</p> <p>Adeguamento della pavimentazione dissestata tramite rimozione e rifacimento dello strato di finitura in modo da ottenere un piano di calpestio compatto, omogeneo e perfettamente complanare alla pavimentazione esistente.</p> | |

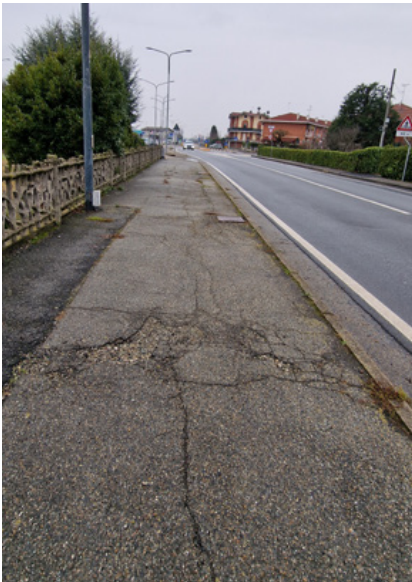
| Via Pinerolo | |
|---|---|
| Tipologia criticità: Pavimentazione percorso pedonale sconnesso | <b>16</b> |

| Via Pinerolo | |
|---|---|
| <p>Descrizione prestazionale possibile intervento:<br/> Adeguamento della pavimentazione dissestata tramite rimozione e rifacimento dello strato di finitura in modo da ottenere un piano di calpestio compatto, omogeneo e perfettamente complanare alla pavimentazione esistente.</p> | |
| <p>Riferimenti normativi:<br/> DM 236/89 art. 4.2.1 e 8.2.1- DPR 503/96 artt. 4e5</p> | |
| <p>Stima costo intervento possibile risolutivo: <b>800,0 €</b></p> | |

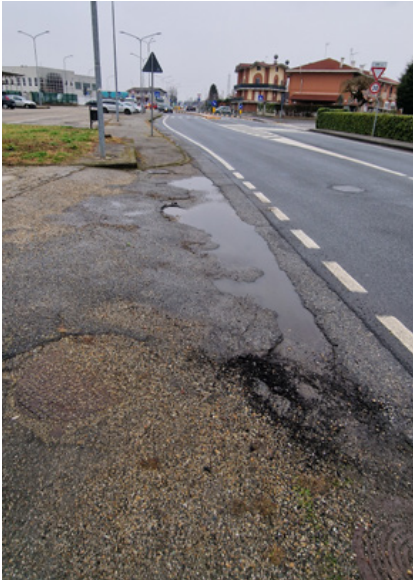
| Via Pinerolo | |
|---|---|
| Tipologia criticità: Pavimentazione percorso pedonale sconnesso | 17 |

| Via Pinerolo | |
|---|---|
| <p>Descrizione prestazionale possibile intervento:</p> <p>Adeguamento della pavimentazione dissestata tramite rimozione e rifacimento dello strato di finitura in modo da ottenere un piano di calpestio compatto, omogeneo e perfettamente complanare alla pavimentazione esistente.</p> | |
| <p>Riferimenti normativi:</p> <p>DM 236/89 art. 4.2.1 e 8.2.1- DPR 503/96 artt. 4e5</p> | |
| <p>Stima costo intervento possibile risolutivo: <b>1.400,0 €</b></p> | |

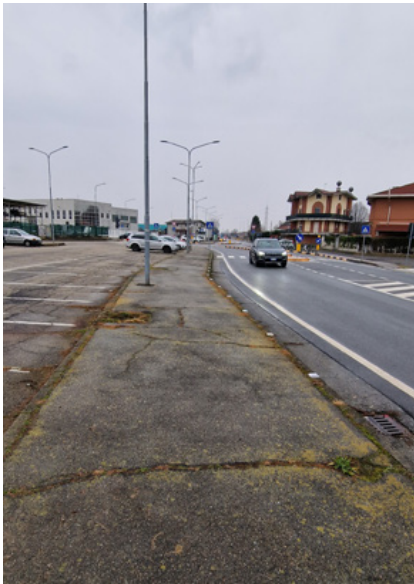
| Via Pinerolo | |
|---|---|
| Indicazione posizione: percorso pedonale parcheggio civico 93 | Numero intervento |

| Via Pinerolo | |
|---|---|
| Tipologia criticità: assenza continuità guida naturale non vedente | <b>18</b> |

| Via Pinerolo | |
|---|---|
| Descrizione prestazionale possibile intervento: Realizzazione di segnaletica tattilo plantare in assenza di continuità di guida naturale per distanza superiore agli 8 metri lineari. | |
| Riferimenti normativi: DM 236/89 artt. 2- 4.2.1-8.2 | |
| Stima costo intervento possibile risolutivo: <b>8.000,0 €</b> | |

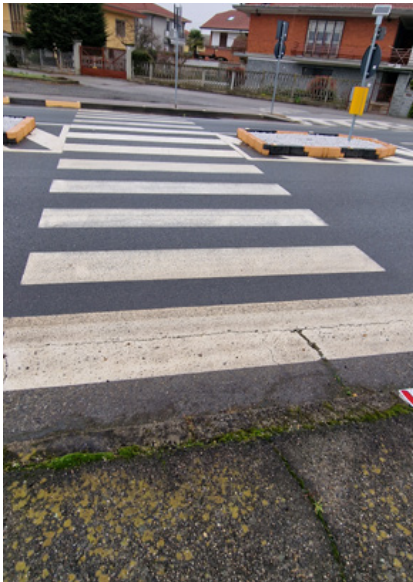
| Via Pinerolo | |
|---|---|
| Tipologia criticità: Presenza di gradino attraversamento pedonale ed assenza segnalazione attraversamento pedonale per non vedenti. (gradino e segnalazione tattilo-plantare entrambi lati) | 19 |

| Via Pinerolo | |
|---|---|
| <p>Descrizione prestazionale possibile intervento:</p> <p>Eliminazione del dislivello tramite raccordo dei percorsi pedonali realizzando due rampe di pendenza preferibilmente non superiore al 5% con integrazione di segnalazione di attraversamento pedonale attraverso collocazione di adeguata segnaletica tattilo plantare in gres porcellanato da esterno.</p> | |
| <p>Riferimenti normativi:</p> <p>DM 236/89 artt. 4.2.1 e 8.2.1 - DPR 503/96 artt. 4e5</p> | |
| Stima costo intervento possibile risolutivo: <b>5.500,0 €</b> | |

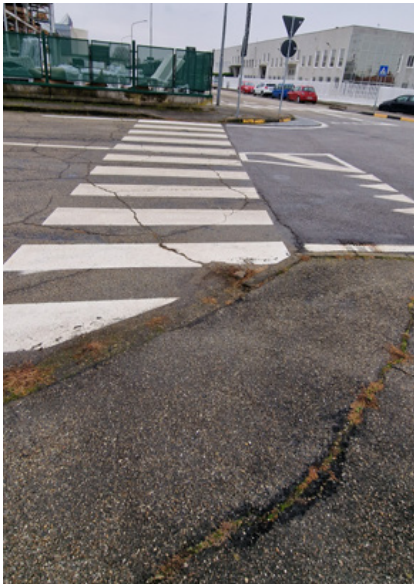
| Via Pinerolo | |
|---|---|
| Indicazione posizione: altezza rotatoria area industriale | Numero intervento |

| Via Pinerolo | |
|---|---|
| Tipologia criticità: Assenza segnalazione attraversamento pedonale per non vedenti (ambo i lati) | 20 |

| Via Pinerolo | |
|---|---|
| <p>Descrizione prestazionale possibile intervento:<br/> Segnalazione di attraversamento pedonale mediante collocazione di adeguata segnaletica tattilo plantare in gres porcellanato da esterno.</p> | |
| <p>Riferimenti normativi:<br/> DM 236/89 artt. 4.2.1 e 8.2.1 - DPR 503/96 artt. 4e5</p> | |
| Stima costo intervento possibile risolutivo: <b>1.600,0 €</b> | |

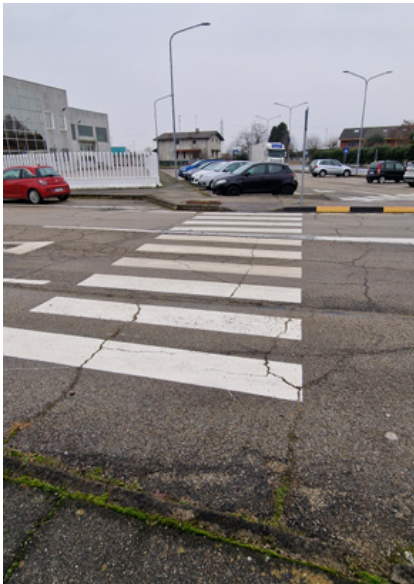
| Via Pinerolo | |
|---|---|
| Tipologia criticità: Presenza di gradino attraversamento pedonale ed assenza segnalazione attraversamento pedonale per non vedenti. (gradino su un lato e segnalazione tattilo-plantare entrambi lati) | 21 |

| Via Pinerolo | |
|---|---|
| <p>Descrizione prestazionale possibile intervento:</p> <p>Eliminazione del dislivello tramite raccordo dei percorsi pedonali realizzando due rampe di pendenza preferibilmente non superiore al 5% con integrazione di segnalazione di attraversamento pedonale attraverso collocazione di adeguata segnaletica tattilo plantare in gres porcellanato da esterno.</p> | |
| <p>Riferimenti normativi:</p> <p>DM 236/89 artt. 4.2.1 e 8.2.1 - DPR 503/96 artt. 4e5</p> | |
| Stima costo intervento possibile risolutivo: <b>3.200,0 €</b> | |

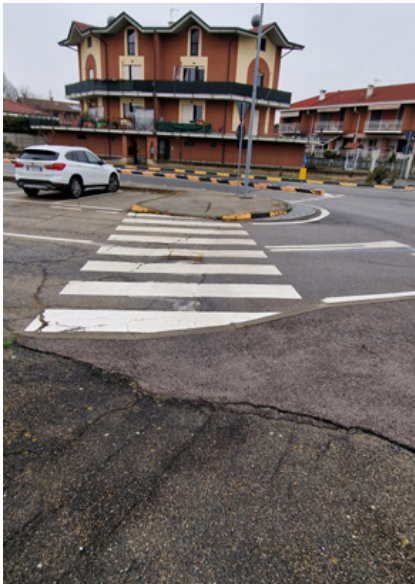
| Via Pinerolo | |
|---|---|
| Indicazione posizione: altezza rotatoria area industriale | Numero intervento |

| Via Pinerolo | |
|---|---|
| Tipologia criticità: Assenza segnalazione attraversamento pedonale per non vedenti (ambo i lati) | <b>22</b> |

| Via Pinerolo | |
|---|---|
| <p>Descrizione prestazionale possibile intervento:<br/> Segnalazione di attraversamento pedonale mediante collocazione di adeguata segnaletica tattilo plantare in gres porcellanato da esterno.</p> | |
| <p>Riferimenti normativi:<br/> DM 236/89 artt. 4.2.1 e 8.2.1 - DPR 503/96 artt. 4e5</p> | |
| Stima costo intervento possibile risolutivo: <b>1.600,0 €</b> | |

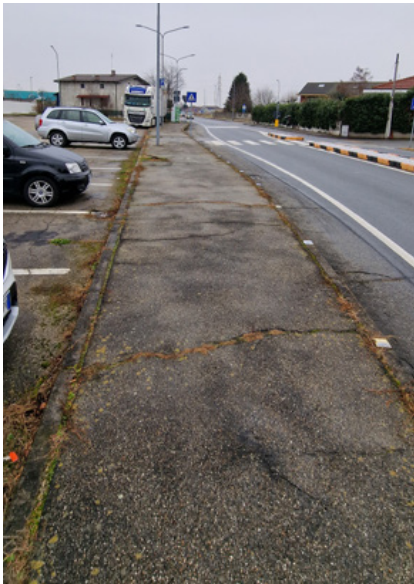
| Via Pinerolo | |
|---|---|
| Indicazione posizione: altezza rotatoria area industriale | Numero intervento |

| Via Pinerolo | |
|---|---|
| Tipologia criticità: assenza continuità guida naturale non vedente | <b>23</b> |

| Via Pinerolo | |
|---|---|
| Descrizione prestazionale possibile intervento: Realizzazione di segnaletica tattilo plantare in assenza di continuità di guida naturale per distanza superiore agli 8 metri lineari. | |
| Riferimenti normativi: DM 236/89 artt. 2- 4.2.1-8.2 | |
| Stima costo intervento possibile risolutivo: <b>8.000,0 €</b> | |

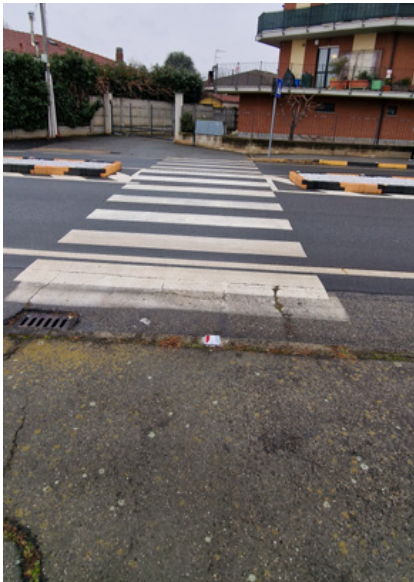
| Via Pinerolo | |
|---|---|
| Tipologia criticità: Presenza di gradino attraversamento pedonale ed assenza segnalazione attraversamento pedonale per non vedenti. (gradino su un lato e segnalazione tattilo-plantare entrambi lati) | <b>24</b> |

| Via Pinerolo | |
|---|---|
| <p>Descrizione prestazionale possibile intervento:</p> <p>Eliminazione del dislivello tramite raccordo dei percorsi pedonali realizzando due rampe di pendenza preferibilmente non superiore al 5% con integrazione di segnalazione di attraversamento pedonale attraverso collocazione di adeguata segnaletica tattilo plantare in gres porcellanato da esterno.</p> | |
| <p>Riferimenti normativi:</p> <p>DM 236/89 artt. 4.2.1 e 8.2.1 - DPR 503/96 artt. 4e5</p> | |
| Stima costo intervento possibile risolutivo: <b>4.200,0 €</b> | |

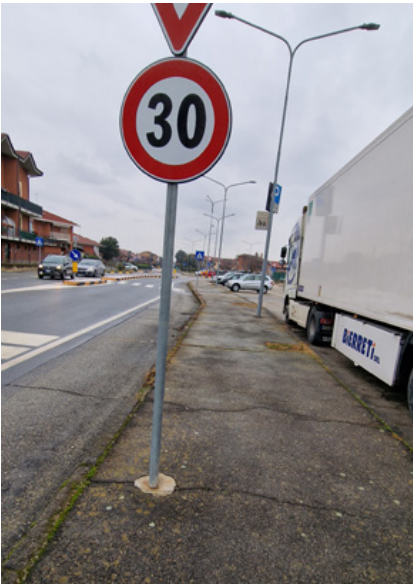
| Via Pinerolo | |
|---|---|
| Indicazione posizione: altezza intersezione Via Boves lato civici dispari | Numero intervento |

| Via Pinerolo | |
|---|---|
| Tipologia criticità: Ostacolo ad altezza inferiore a 210 cm | <b>25</b> |

| Via Pinerolo | |
|---|---|
| <p>Descrizione prestazionale possibile intervento:<br/>Rimozione e ricollocazione del manufatto posto ad altezza inferiore a 210 cm.</p> | |
| Riferimenti normativi: DM 236/89 artt. 4.2.1 e 8.2.1 - DPR 503/96 artt. 4e5 | |
| Stima costo intervento possibile risolutivo: <b>50,0 €</b> | |

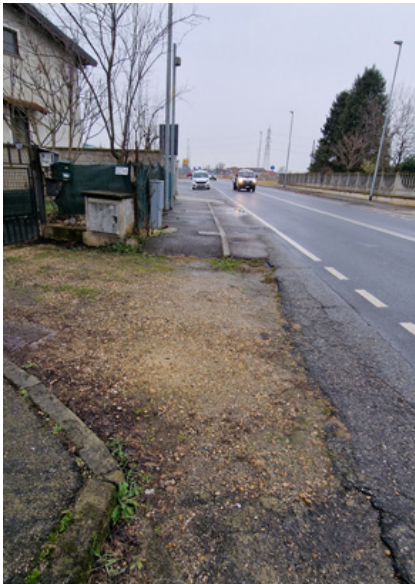
| Via Pinerolo | |
|---|---|
| Tipologia criticità: Pavimentazione percorso pedonale sconnesso | 26 |

| Via Pinerolo | |
|---|---|
| <p>Descrizione prestazionale possibile intervento:</p> <p>Adeguamento della pavimentazione dissestata tramite rimozione e rifacimento dello strato di finitura in modo da ottenere un piano di calpestio compatto, omogeneo e perfettamente complanare alla pavimentazione esistente.</p> | |
| <p>Riferimenti normativi:</p> <p>DM 236/89 art. 4.2.1 e 8.2.1- DPR 503/96 artt. 4e5</p> | |
| Stima costo intervento possibile risolutivo: <b>1.200,0 €</b> | |

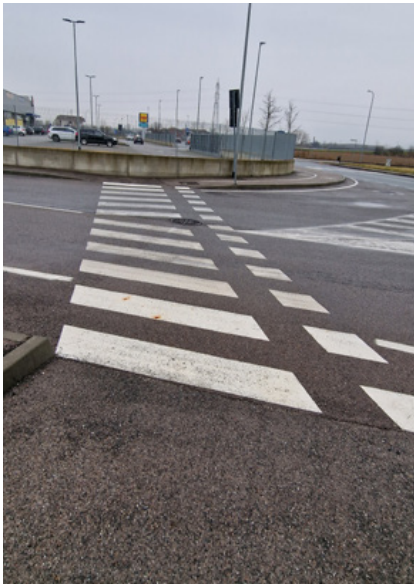
| Via Pinerolo | |
|---|---|
| Tipologia criticità: Assenza segnalazione attraversamento pedonale per non vedenti (ambo i lati) compreso posa pista pedotattile lungo l'attraversamento (attraversamento pedonale superiore a 8 metri) | <b>27</b> |

| Via Pinerolo | |
|---|---|
| <p>Descrizione prestazionale possibile intervento:</p> <p>Segnalazione di attraversamento pedonale mediante collocazione di adeguata segnaletica tattilo plantare in mattonelle in gres, compreso posa pista pedotattile lungo l'attraversamento (attraversamento pedonale superiore a 8 metri)</p> | |
| Riferimenti normativi: DM 236/89 artt. 4.2.1 e 8.2.1 - DPR 503/96 artt. 4e5 | |
| Stima costo intervento possibile risolutivo: <b>3.800,0 €</b> | |

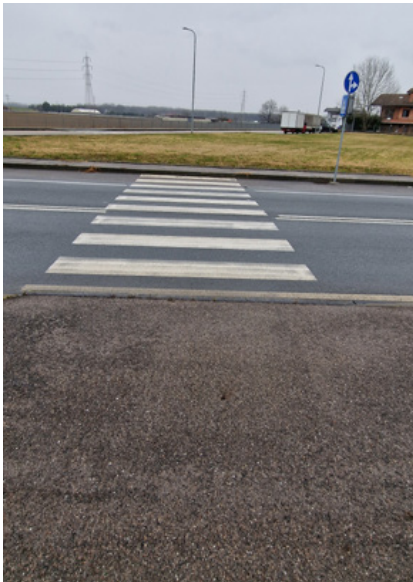
| Via Pinerolo | |
|---|---|
| Tipologia criticità: Presenza di gradino attraversamento pedonale ed assenza segnalazione attraversamento pedonale per non vedenti. (gradino e segnalazione tattilo-plantare entrambi lati) | 28 |

| Via Pinerolo | |
|---|---|
| <p>Descrizione prestazionale possibile intervento:</p> <p>Eliminazione del dislivello tramite raccordo dei percorsi pedonali realizzando due rampe di pendenza preferibilmente non superiore al 5% con integrazione di segnalazione di attraversamento pedonale attraverso collocazione di adeguata segnaletica tattilo plantare in gres porcellanato da esterno.</p> | |
| <p>Riferimenti normativi:</p> <p>DM 236/89 artt. 4.2.1 e 8.2.1 - DPR 503/96 artt. 4e5</p> | |
| Stima costo intervento possibile risolutivo: <b>4.200,0 €</b> | |

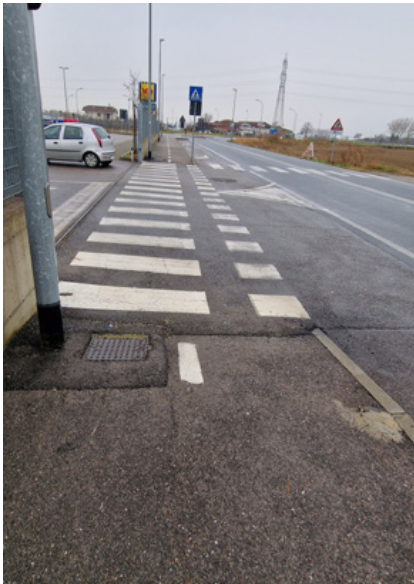
| Via Pinerolo | |
|---|---|
| Indicazione posizione: altezza supermercato MD | Numero intervento |

| Via Pinerolo | |
|---|---|
| Tipologia criticità: Assenza segnalazione attraversamento pedonale per non vedenti (ambo i lati) | <b>29</b> |

| Via Pinerolo | |
|---|---|
| <p>Descrizione prestazionale possibile intervento:<br/> Segnalazione di attraversamento pedonale mediante collocazione di adeguata segnaletica tattilo plantare in gres porcellanato da esterno.</p> | |
| <p>Riferimenti normativi:<br/> DM 236/89 artt. 4.2.1 e 8.2.1 - DPR 503/96 artt. 4e5</p> | |
| <p>Stima costo intervento possibile risolutivo: <b>1.800,0 €</b></p> | |

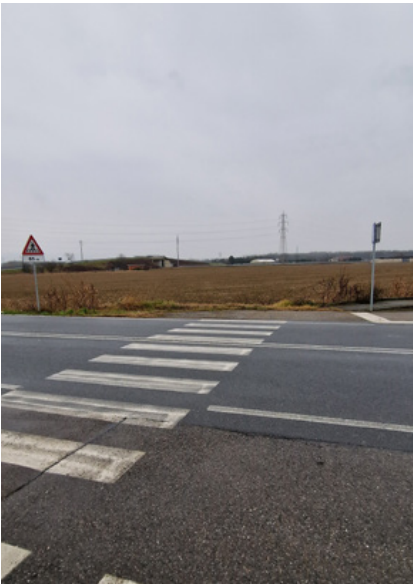
| Via Pinerolo | |
|---|---|
| Indicazione posizione: altezza intersezione Via V Al Sangone | Numero intervento |

| Via Pinerolo | |
|---|---|
| Tipologia criticità: Assenza segnalazione attraversamento pedonale per non vedenti (ambo i lati) | <b>30</b> |

| Via Pinerolo | |
|---|---|
| <p>Descrizione prestazionale possibile intervento:<br/> Segnalazione di attraversamento pedonale mediante collocazione di adeguata segnaletica tattilo plantare in gres porcellanato da esterno.</p> | |
| <p>Riferimenti normativi:<br/> DM 236/89 artt. 4.2.1 e 8.2.1 - DPR 503/96 artt. 4e5</p> | |
| Stima costo intervento possibile risolutivo: <b>2.000,0 €</b> | |

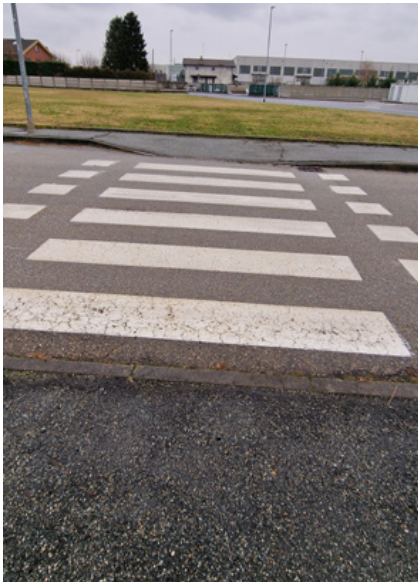
| Via Pinerolo | |
|---|---|
| Indicazione posizione: intersezione Via V Al Sangone | Numero intervento |

| Via Pinerolo | |
|---|---|
| Tipologia criticità: Assenza segnalazione attraversamento pedonale per non vedenti (ambo i lati) | <b>31</b> |

| Via Pinerolo | |
|---|---|
| <p>Descrizione prestazionale possibile intervento:<br/> Segnalazione di attraversamento pedonale mediante collocazione di adeguata segnaletica tattilo plantare in gres porcellanato da esterno.</p> | |
| <p>Riferimenti normativi:<br/> DM 236/89 artt. 4.2.1 e 8.2.1 - DPR 503/96 artt. 4e5</p> | |
| <p>Stima costo intervento possibile risolutivo: <b>2.000,0 €</b></p> | |

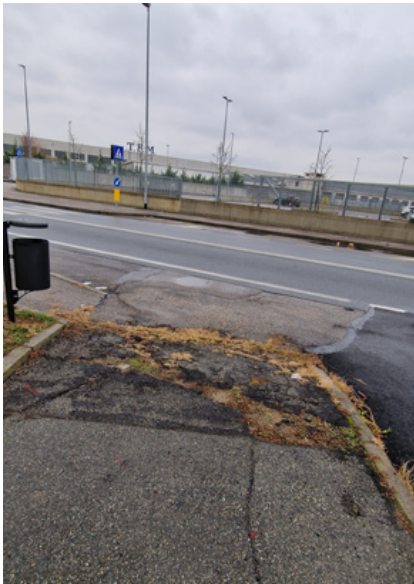
| Via Pinerolo | |
|---|---|
| Tipologia criticità: Pavimentazione percorso pedonale sconnesso | <b>32</b> |

| Via Pinerolo | |
|---|---|
| <p>Descrizione prestazionale possibile intervento:<br/> Adeguamento della pavimentazione dissestata tramite rimozione e rifacimento dello strato di finitura in modo da ottenere un piano di calpestio compatto, omogeneo e perfettamente complanare alla pavimentazione esistente.</p> | |
| <p>Riferimenti normativi:<br/> DM 236/89 art. 4.2.1 e 8.2.1- DPR 503/96 artt. 4e5</p> | |
| <p>Stima costo intervento possibile risolutivo: <b>500,0 €</b></p> | |

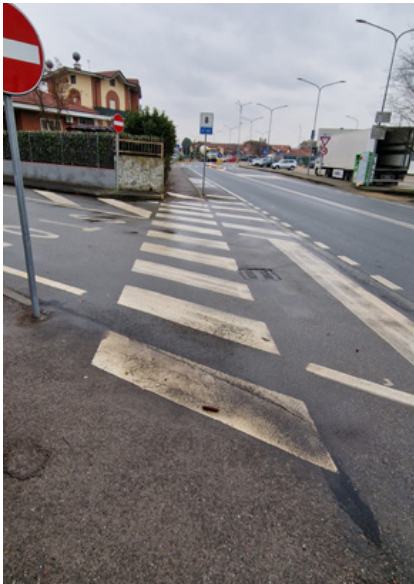
| Via Pinerolo | |
|---|---|
| Tipologia criticità: Assenza segnalazione attraversamento pedonale per non vedenti (ambo i lati) | <b>33</b> |

| Via Pinerolo | |
|---|---|
| <p>Descrizione prestazionale possibile intervento:</p> <p>Segnalazione di attraversamento pedonale mediante collocazione di adeguata segnaletica tattilo plantare in gres porcellanato da esterno.</p> | |
| Stima costo intervento possibile risolutivo: <b>1.800,0 €</b> | |

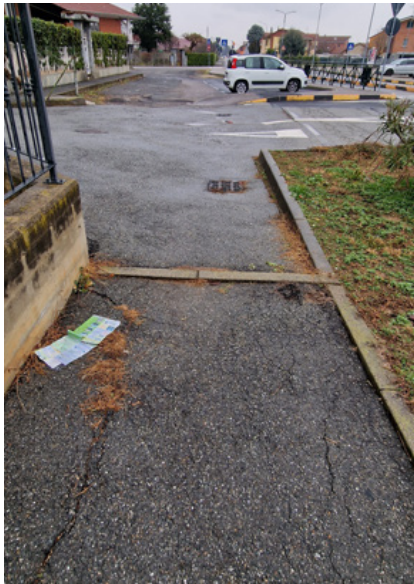
| Via Pinerolo | |
|---|---|
| Indicazione posizione: altezza rotatoria zona industriale | Numero intervento |

| Via Pinerolo | |
|---|---|
| Tipologia criticità: Percorsi pedonali non raccordati con presenza di gradino superiore a 2,5 cm | <b>34</b> |

| Via Pinerolo | |
|---|---|
| <p>Descrizione prestazionale possibile intervento:<br/>Raccordo dei diversi livelli dei percorsi pedonali tramite riporto di materiale coerente con le tipologie di pavimentazioni preesistenti.</p> | |
| Stima costo intervento possibile risolutivo: <b>50,0 €</b> | |

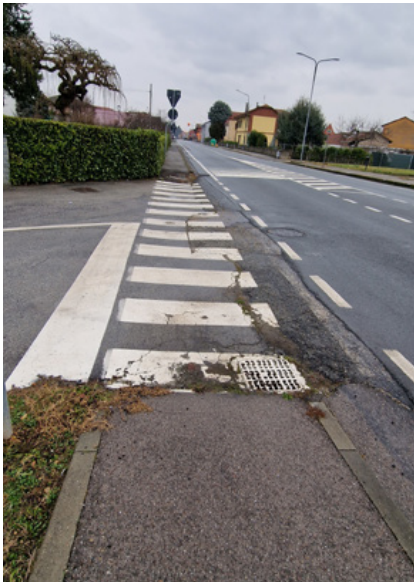
| Via Pinerolo | |
|---|---|
| Indicazione posizione: altezza civico 58 | Numero intervento |

| Via Pinerolo | |
|---|---|
| Tipologia criticità: Assenza segnalazione attraversamento pedonale per non vedenti (ambo i lati) | <b>35</b> |

| Via Pinerolo | |
|---|---|
| <p>Descrizione prestazionale possibile intervento:</p> <p>Segnalazione di attraversamento pedonale mediante collocazione di adeguata segnaletica tattilo plantare in gres porcellanato da esterno.</p> | |
| Stima costo intervento possibile risolutivo: <b>1.600,0 €</b> | |

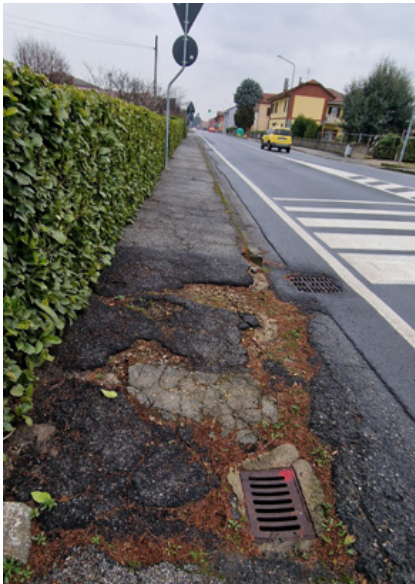
| Via Pinerolo | |
|---|---|
| Tipologia criticità: Pavimentazione percorso pedonale sconnesso | <b>36</b> |

| Via Pinerolo | |
|---|---|
| <p>Descrizione prestazionale possibile intervento:</p> <p>Adeguamento della pavimentazione dissestata tramite rimozione e rifacimento dello strato di finitura in modo da ottenere un piano di calpestio compatto, omogeneo e perfettamente complanare alla pavimentazione esistente.</p> | |
| Stima costo intervento possibile risolutivo: <b>800,0 €</b> | |

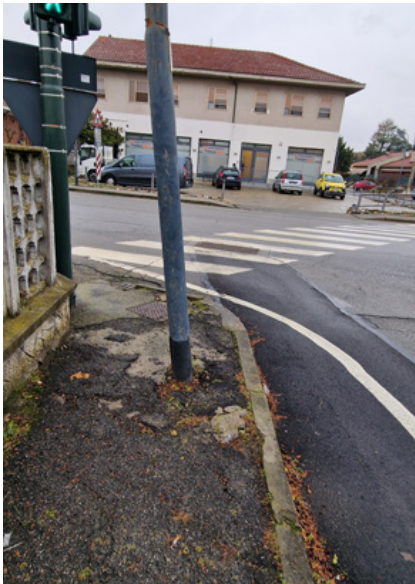
| Via Pinerolo | |
|---|---|
| Tipologia criticità: Ostacolo che provoca riduzione di percorso pedonale inferiore a 90 cm | <b>39</b> |

| Via Pinerolo | |
|---|---|
| <p>Descrizione prestazionale possibile intervento: Rimozione e ricollocazione del manufatto che provoca la riduzione del percorso pedonale.</p> <p><i>Palo illuminazione pubblica da rimuovere e ricollocare. Opportuno considerare una revisione completa del nodo stradale, da valutarsi la realizzazione di rotatoria.</i></p> | |
| Stima costo intervento possibile risolutivo: <b>1.000,0 €</b> | |

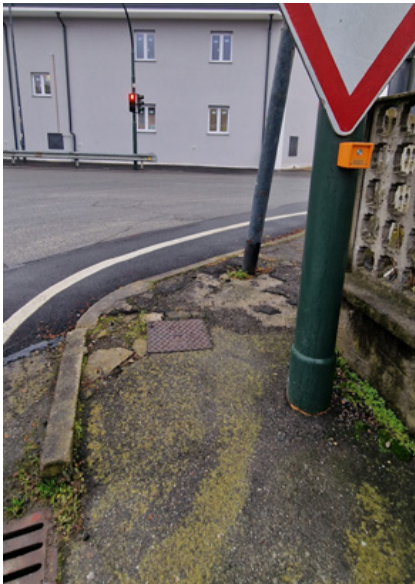
| Via Pinerolo | |
|---|---|
| Indicazione posizione: intersezione Via Europa | Numero intervento |

| Via Pinerolo | |
|---|---|
| Tipologia criticità: Ostacolo ad altezza inferiore a 210 cm | 40 |

| Via Pinerolo | |
|---|---|
| <p>Descrizione prestazionale possibile intervento:<br/>Rimozione e ricollocazione del manufatto posto ad altezza inferiore a 210 cm.</p> | |
| Stima costo intervento possibile risolutivo: <b>50,0 €</b> | |

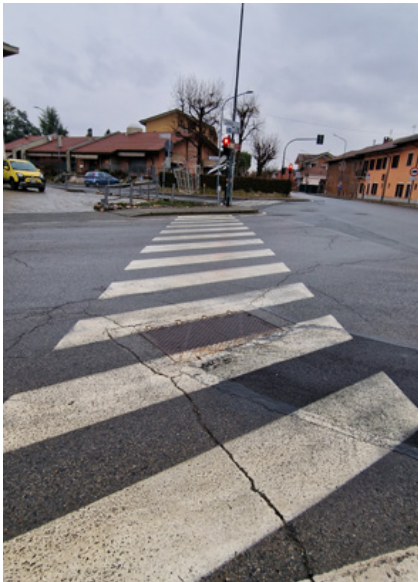
| Via Pinerolo | |
|---|---|
| Indicazione posizione: intersezione Via Europa | Numero intervento |

| Via Pinerolo | |
|---|---|
| Tipologia criticità: Impianto semaforico sprovvisto di dispositivo di segnalazione sonora per non vedenti. | <b>41</b> |

| Via Pinerolo | |
|---|---|
| <p>Descrizione prestazionale possibile intervento:<br/>Fornitura ed installazione di dispositivo acustico per non vedenti per impianto semaforico esistente.</p> | |
| Stima costo intervento possibile risolutivo: <b>1.000,0 €</b> | |

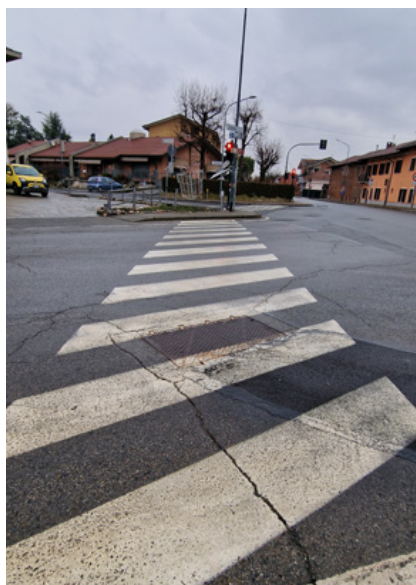
Indicazione posizione: intersezione Via Europa

Tipologia criticità: Presenza di gradino attraversamento pedonale ed assenza segnalazione attraversamento pedonale per non vedenti. (gradino su un lato e segnalazione tattilo-plantare entrambi lati)

Attraversamento pedonale poco agevole. *Opportuno considerare una revisione completa del nodo stradale, da valutarsi la realizzazione di rotonda. Attraversamento pedonale superiore ai 10 m di lunghezza da dotare di pista pedotattile anche trasversalmente l'attraversamento.*

Eliminazione del dislivello tramite raccordo dei percorsi pedonali realizzando due rampe di pendenza preferibilmente non superiore al 5% con integrazione di segnalazione di attraversamento pedonale attraverso collocazione di adeguata segnaletica tattilo plantare in gres porcellanato da esterno.

Stima costo intervento possibile risolutivo: **4.000,0 €**

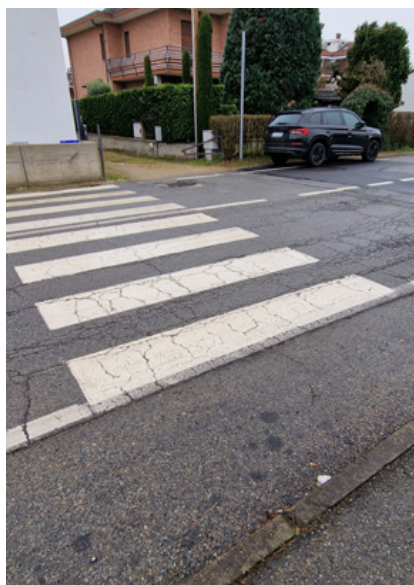
Indicazione posizione: altezza intersezione Via Giotto

Tipologia criticità: Presenza di gradino attraversamento pedonale ed assenza segnalazione attraversamento pedonale per non vedenti. (gradino su un lato e segnalazione tattilo-plantare entrambi lati)

Eliminazione del dislivello tramite raccordo dei percorsi pedonali realizzando due rampe di pendenza preferibilmente non superiore al 5% con integrazione di segnalazione di attraversamento pedonale attraverso collocazione di adeguata segnaletica tattilo plantare in gres porcellanato da esterno.

Stima costo intervento possibile risolutivo: **2.500,0 €**

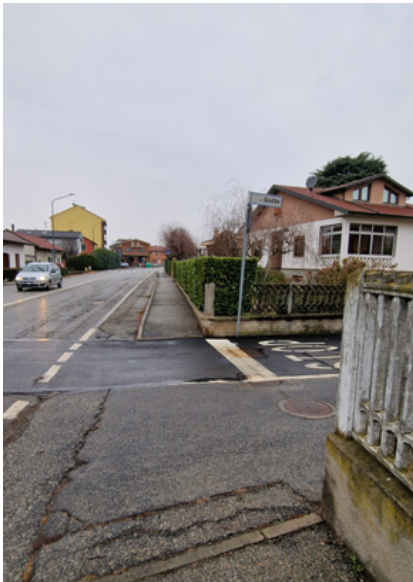
| Via Europa | |
|---|---|
| Indicazione posizione: intersezione Via Giotto | Numero intervento |

| Via Europa | |
|---|---|
| Tipologia criticità: Assenza attraversamento pedonale | <b>44</b> |

| Via Europa | |
|---|---|
| <p>Descrizione prestazionale possibile intervento:<br/> Realizzazione di nuove zebrature al fine di segnalare attraversamento pedonale con integrazione di adeguata segnaletica tattilo plantare in mattonelle in gres porcellanato da esterno.</p> | |
| Stima costo intervento possibile risolutivo: <b>1.800,0 €</b> | |

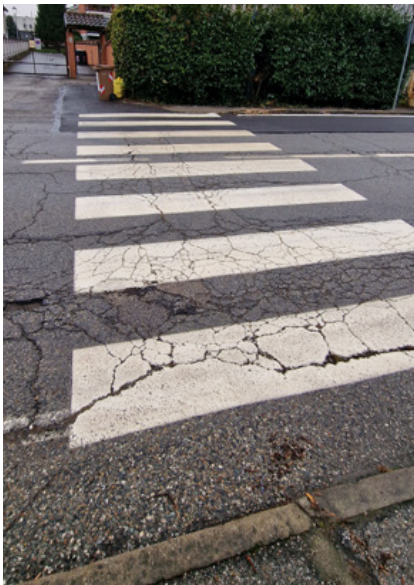
| Via Europa | |
|---|---|
| Indicazione posizione: altezza intersezione Via Agnelli | Numero intervento |

| Via Europa | |
|---|---|
| Tipologia criticità: Assenza segnalazione attraversamento pedonale per non vedenti (ambo i lati) | <b>45</b> |

| Via Europa | |
|---|---|
| <p>Descrizione prestazionale possibile intervento:<br/> Segnalazione di attraversamento pedonale mediante collocazione di adeguata segnaletica tattilo plantare in gres porcellanato da esterno.</p> | |
| Stima costo intervento possibile risolutivo: <b>1.800,0 €</b> | |

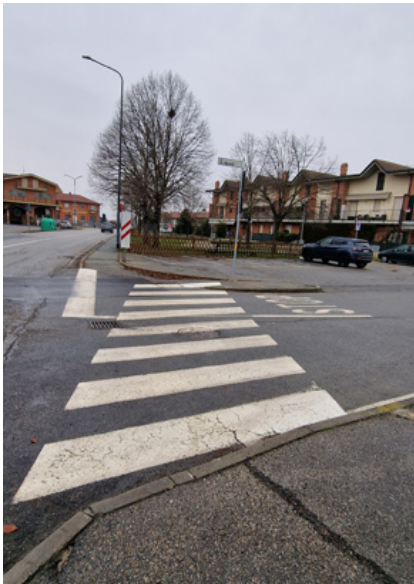
| Via Europa | |
|---|---|
| Indicazione posizione: intersezione Via Agnelli | Numero intervento |

| Via Europa | |
|---|---|
| Tipologia criticità: Assenza segnalazione attraversamento pedonale per non vedenti (ambo i lati) | <b>46</b> |

| Via Europa | |
|---|---|
| <p>Descrizione prestazionale possibile intervento:<br/> Segnalazione di attraversamento pedonale mediante collocazione di adeguata segnaletica tattilo plantare in gres porcellanato da esterno.</p> | |
| Stima costo intervento possibile risolutivo: <b>1.800,0 €</b> | |

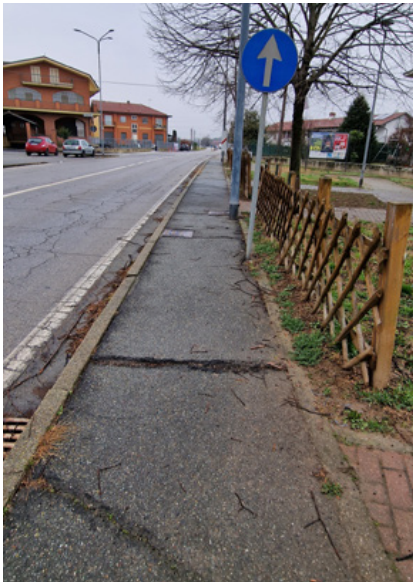
| Via Europa | |
|---|---|
| Tipologia criticità: Pavimentazione percorso pedonale sconnesso | <b>47</b> |

| Via Europa | |
|---|---|
| <p>Descrizione prestazionale possibile intervento:</p> <p>Adeguamento della pavimentazione dissestata tramite rimozione e rifacimento dello strato di finitura in modo da ottenere un piano di calpestio compatto, omogeneo e perfettamente complanare alla pavimentazione esistente.</p> | |
| Stima costo intervento possibile risolutivo: <b>400,0 €</b> | |

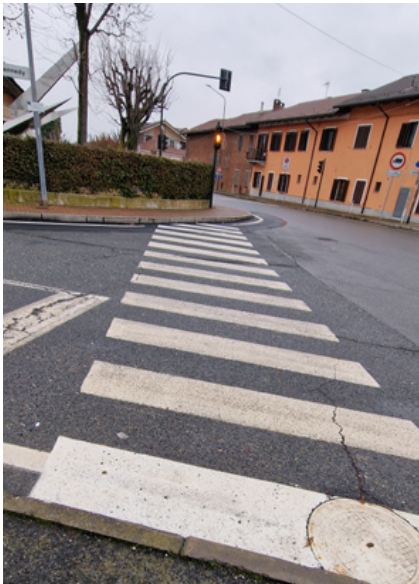
| Via Pinerolo | |
|---|---|
| Indicazione posizione: intersezione Via Kennedy | Numero intervento |

| Via Pinerolo | |
|---|---|
| Tipologia criticità: Impianto semaforico sprovvisto di dispositivo di segnalazione sonora per non vedenti. | <b>48</b> |

| Via Pinerolo | |
|---|---|
| Descrizione prestazionale possibile intervento:<br>Fornitura ed installazione di dispositivo acustico per non vedenti per impianto semaforico esistente. | |
| Stima costo intervento possibile risolutivo: <b>1.000,0 €</b> | |

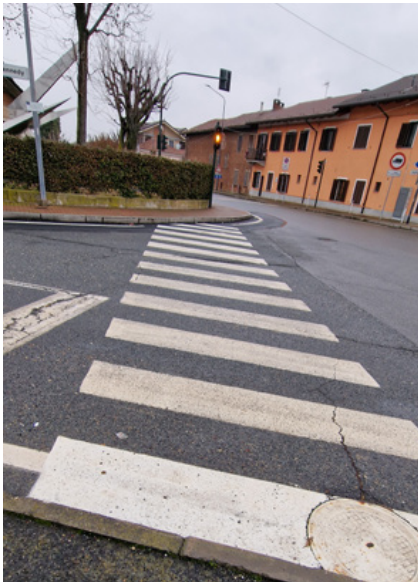
| Via Pinerolo | |
|---|---|
| Tipologia criticità: Presenza di gradino attraversamento pedonale ed assenza segnalazione attraversamento pedonale per non vedenti. (gradino e segnalazione tattilo-plantare entrambi lati) | 49 |

| Via Pinerolo | |
|---|---|
| <p>Descrizione prestazionale possibile intervento:</p> <p>Eliminazione del dislivello tramite raccordo dei percorsi pedonali realizzando due rampe di pendenza preferibilmente non superiore al 5% con integrazione di segnalazione di attraversamento pedonale attraverso collocazione di adeguata segnaletica tattilo plantare in gres porcellanato da esterno.</p> | |
| Stima costo intervento possibile risolutivo: <b>4.000,0 €</b> | |

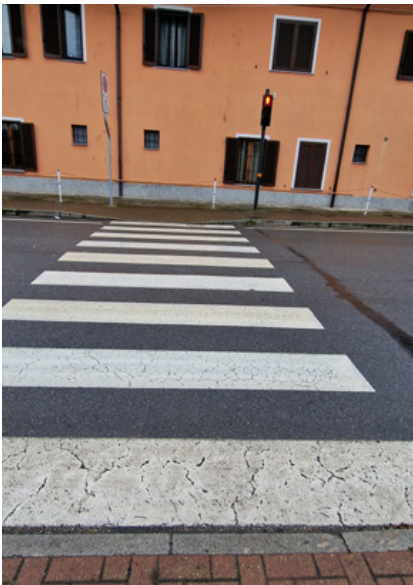
| Via Pinerolo | |
|---|---|
| Indicazione posizione: altezza intersezione Via Kennedy | Numero intervento |

| Via Pinerolo | |
|---|---|
| Tipologia criticità: Impianto semaforico sprovvisto di dispositivo di segnalazione sonora per non vedenti. | <b>50</b> |

| Via Pinerolo | |
|---|---|
| <p>Descrizione prestazionale possibile intervento:<br/>Fornitura ed installazione di dispositivo acustico per non vedenti per impianto semaforico esistente.</p> | |
| Stima costo intervento possibile risolutivo: <b>1.000,0 €</b> | |

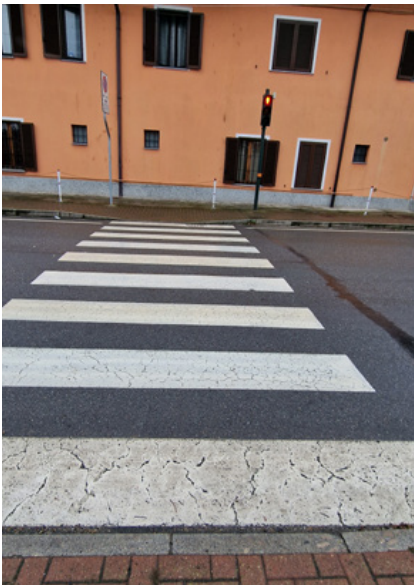
| Via Pinerolo | |
|---|---|
| Indicazione posizione: altezza intersezione Via Kennedy | Numero intervento |

| Via Pinerolo | |
|---|---|
| Tipologia criticità: Assenza segnalazione attraversamento pedonale per non vedenti (ambo i lati) | <b>51</b> |

| Via Pinerolo | |
|---|---|
| <p>Descrizione prestazionale possibile intervento:<br/> Segnalazione di attraversamento pedonale mediante collocazione di adeguata segnaletica tattilo plantare in gres porcellanato da esterno.</p> | |
| Stima costo intervento possibile risolutivo: <b>2.000,0 €</b> | |
