Comune di  
**CANDIOLO**  
Città Metropolitana di Torino

**Piano  
Eliminazione  
Barriere  
Architettoniche**

**Schede spazi pubblici e percorsi**

Aprile 2024

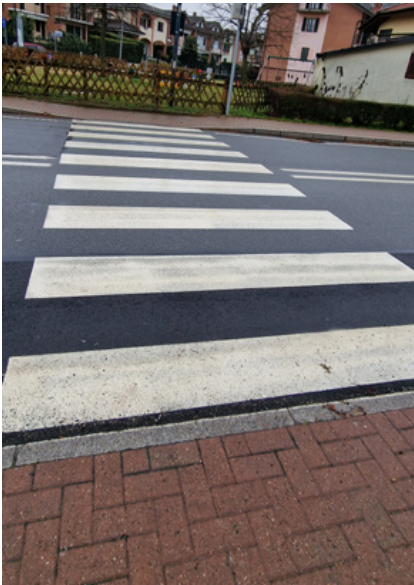
| Via Pinerolo | |
|---|---|
| Indicazione posizione: altezza intersezione Via Leoncavallo | Numero intervento |

| Via Pinerolo | |
|---|---|
| Tipologia criticità: Assenza segnalazione attraversamento pedonale per non vedenti (ambo i lati) | <b>52</b> |

| Via Pinerolo | |
|---|---|
| <p>Descrizione prestazionale possibile intervento:<br/> Segnalazione di attraversamento pedonale mediante collocazione di adeguata segnaletica tattilo plantare in gres porcellanato da esterno.</p> | |
| Stima costo intervento possibile risolutivo: <b>2.000,0 €</b> | |

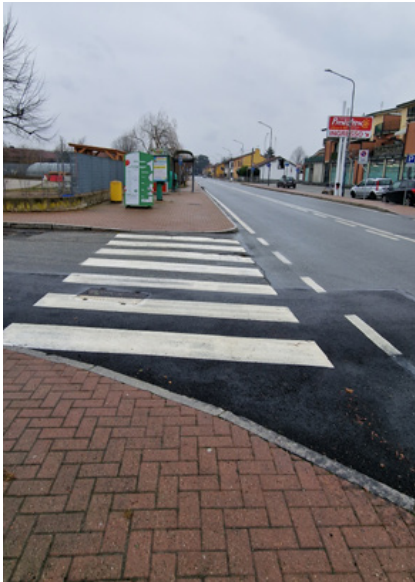
| Via Pinerolo | |
|---|---|
| Indicazione posizione: intersezione Via Leoncavallo | Numero intervento |

| Via Pinerolo | |
|---|---|
| Tipologia criticità: Assenza segnalazione attraversamento pedonale per non vedenti (ambo i lati) | <b>53</b> |

| Via Pinerolo | |
|---|---|
| <p>Descrizione prestazionale possibile intervento:</p> <p>Segnalazione di attraversamento pedonale mediante collocazione di adeguata segnaletica tattilo plantare in gres porcellanato da esterno.</p> | |
| Stima costo intervento possibile risolutivo: <b>2.400,0 €</b> | |

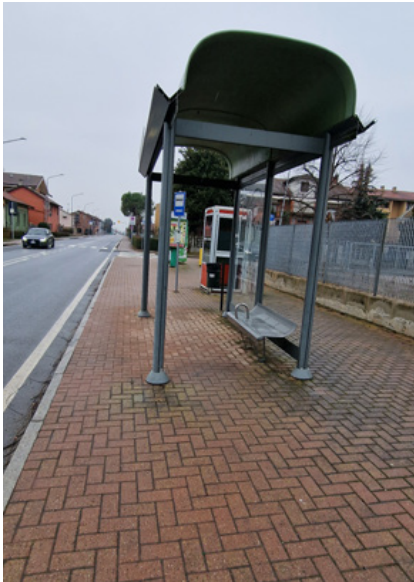
| Via Pinerolo | |
|---|---|
| Tipologia criticità: Assenza fermata mezzi pubblici accessibile | <b>54</b> |

| Via Pinerolo | |
|---|---|
| <p>Descrizione prestazionale possibile intervento:</p> <p>Realizzazione di fermata dei mezzi pubblici accessibile completa di pensilina per la protezione dagli agenti atmosferici con panchina dotata di schienale e braccioli integrata con segnali tattilo plantari per non vedenti.</p> <p><i>Sola installazione segnalazioni pedotattili.</i></p> | |

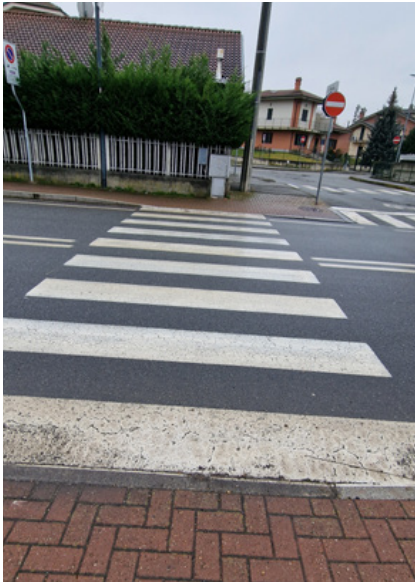
| Via Pinerolo | |
|---|---|
| Indicazione posizione: altezza intersezione Via VIII Marzo | Numero intervento |

| Via Pinerolo | |
|---|---|
| Tipologia criticità: Assenza segnalazione attraversamento pedonale per non vedenti (ambo i lati) | <b>55</b> |

| Via Pinerolo | |
|---|---|
| <p>Descrizione prestazionale possibile intervento:<br/> Segnalazione di attraversamento pedonale mediante collocazione di adeguata segnaletica tattilo plantare in gres porcellanato da esterno.</p> | |

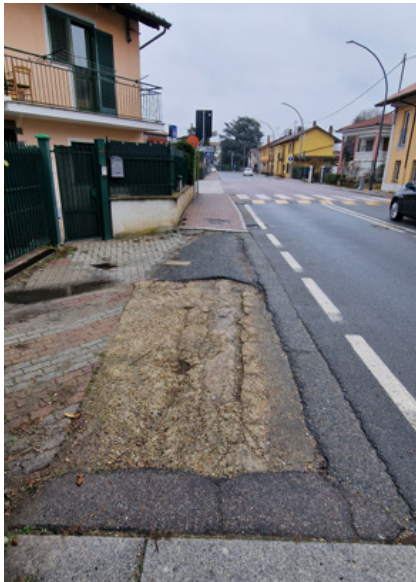
| Via Pinerolo | |
|---|---|
| Tipologia criticità: Pavimentazione percorso pedonale sconnesso | <b>56</b> |

| Via Pinerolo | |
|---|---|
| <p>Descrizione prestazionale possibile intervento:</p> <p>Adeguamento della pavimentazione dissestata tramite rimozione e rifacimento dello strato di finitura in modo da ottenere un piano di calpestio compatto, omogeneo e perfettamente complanare alla pavimentazione esistente.</p> | |

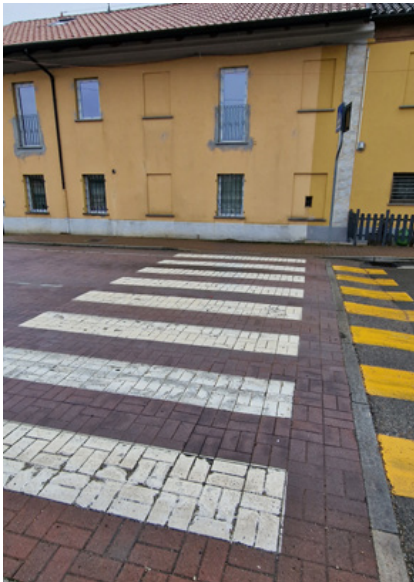
| Via Pinerolo | |
|---|---|
| Indicazione posizione: altezza intersezione Via Verdi | Numero intervento |

| Via Pinerolo | |
|---|---|
| Tipologia criticità: Assenza segnalazione attraversamento pedonale per non vedenti (ambo i lati) | <b>57</b> |

| Via Pinerolo | |
|---|---|
| <p>Descrizione prestazionale possibile intervento:<br/> Segnalazione di attraversamento pedonale mediante collocazione di adeguata segnaletica tattilo plantare in gres porcellanato da esterno.</p> | |

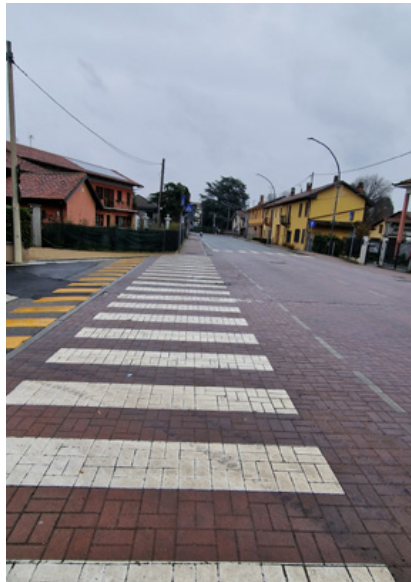
Indicazione posizione: altezza intersezione Via Verdi

Tipologia criticità: Assenza segnalazione attraversamento pedonale per non vedenti (ambo i lati) compreso posa pista pedotattile lungo l'attraversamento (attraversamento pedonale superiore a 8 metri)

Segnalazione di attraversamento pedonale mediante collocazione di adeguata segnaletica tattilo plantare in mattonelle in gres, compreso posa pista pedotattile lungo l'attraversamento (attraversamento pedonale superiore a 8 metri).

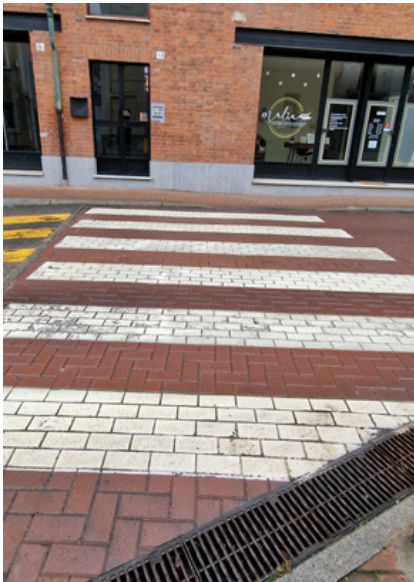
| Via Pinerolo | |
|---|---|
| Indicazione posizione: altezza intersezione Via Verdi | Numero intervento |

| Via Pinerolo | |
|---|---|
| Tipologia criticità: Assenza segnalazione attraversamento pedonale per non vedenti (ambo i lati) | <b>59</b> |

| Via Pinerolo | |
|---|---|
| <p>Descrizione prestazionale possibile intervento:<br/> Segnalazione di attraversamento pedonale mediante collocazione di adeguata segnaletica tattilo plantare in gres porcellanato da esterno.</p> | |

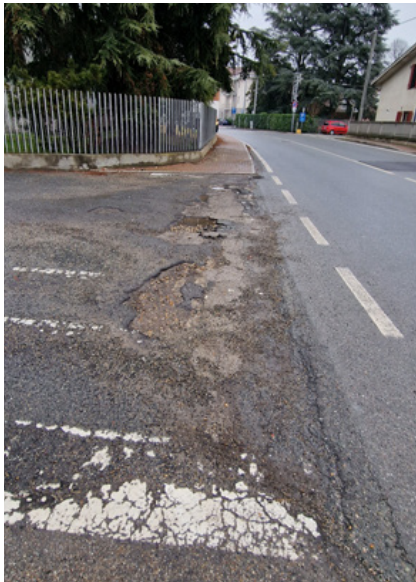
| Via Pinerolo | |
|---|---|
| Indicazione posizione: altezza civico 22 | Numero intervento |

| Via Pinerolo | |
|---|---|
| Tipologia criticità: Assenza segnalazione attraversamento pedonale per non vedenti (ambo i lati) | <b>60</b> |

| Via Pinerolo | |
|---|---|
| <p>Descrizione prestazionale possibile intervento:<br/> Segnalazione di attraversamento pedonale mediante collocazione di adeguata segnaletica tattilo plantare in gres porcellanato da esterno.<br/> <i>Compreso rifacimento tappetino d'usura.</i></p> | |

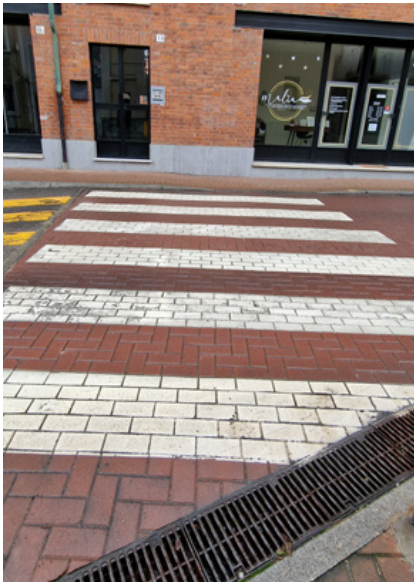
| Via Pinerolo | |
|---|---|
| Indicazione posizione: altezza civico 12 | Numero intervento |

| Via Pinerolo | |
|---|---|
| Tipologia criticità: Assenza segnalazione attraversamento pedonale per non vedenti (ambo i lati) | <b>61</b> |

| Via Pinerolo | |
|---|---|
| <p>Descrizione prestazionale possibile intervento:<br/> Segnalazione di attraversamento pedonale mediante collocazione di adeguata segnaletica tattilo plantare in gres porcellanato da esterno.</p> | |

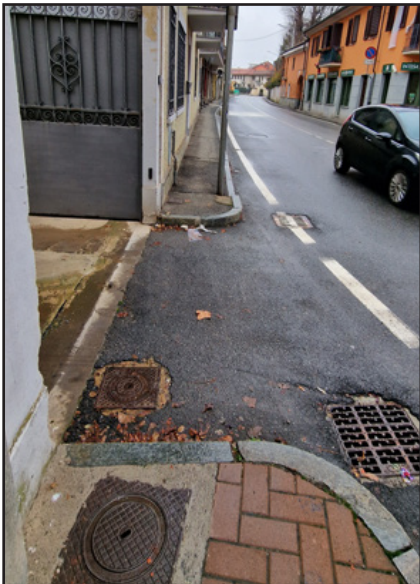
| Via Pinerolo | |
|---|---|
| Tipologia criticità: Dislivello su percorso pedonale | 62 |

| Via Pinerolo | |
|---|---|
| <p>Descrizione prestazionale possibile intervento:</p> <p>Adeguamento di percorso pedonale con pendenza longitudinale eccessiva tramite demolizione e rifacimento della pavimentazione esistente allo scopo di creare una nuova rampa di pendenza, laddove possibile non superiore al 5%.</p> <p><i>Compreso riposizionamento palo che provoca un restringimento al di sotto di 90 cm.</i></p> | |

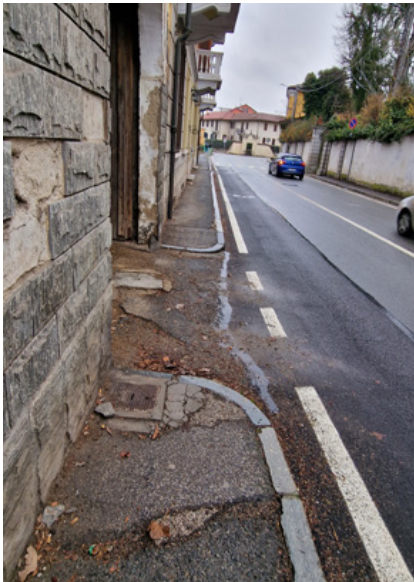
| Via Pinerolo | |
|---|---|
| Tipologia criticità: Pavimentazione percorso pedonale sconnesso | <b>63</b> |

| Via Pinerolo | |
|---|---|
| <p>Descrizione prestazionale possibile intervento:</p> <p>Adeguamento della pavimentazione dissestata tramite rimozione e rifacimento dello strato di finitura in modo da ottenere un piano di calpestio compatto, omogeneo e perfettamente complanare alla pavimentazione esistente.</p> <p><i>Compreso sistemazione sconnessioni.</i></p> | |

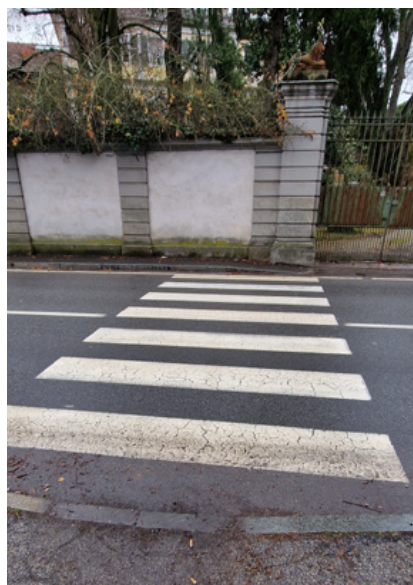
Indicazione posizione: altezza civico 4

Tipologia criticità: Presenza di gradino attraversamento pedonale ed assenza segnalazione attraversamento pedonale per non vedenti. (gradino su un lato e segnalazione tattilo-plantare entrambi lati)

Eliminazione del dislivello tramite raccordo dei percorsi pedonali realizzando due rampe di pendenza preferibilmente non superiore al 5% con integrazione di segnalazione di attraversamento pedonale attraverso collocazione di adeguata segnaletica tattilo plantare in gres porcellanato da esterno.

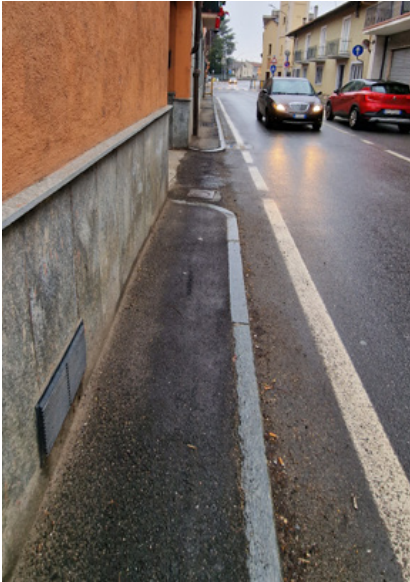
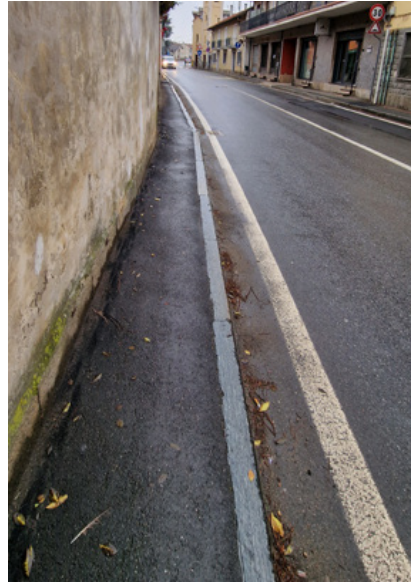
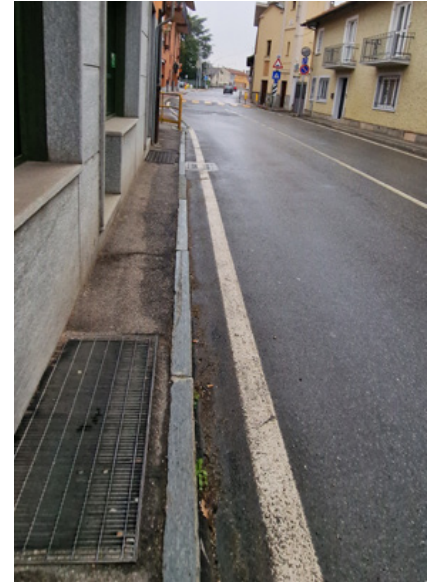
Indicazione posizione: da altezza civico 7 ad intersezione Vicolo Gioberti

Tipologia criticità: percorso pedonale sottodimensionato (<90 cm)

Realizzazione di percorso pedonale a raso compresa segnaletica orizzontale indicante il percorso pedonale integrato con cordolo di delimitazione della carreggiata realizzato con polimeri rigenerati. *Necessario garantire una larghezza del percorso nei punti più stretti non inferiore a 90 cm.*

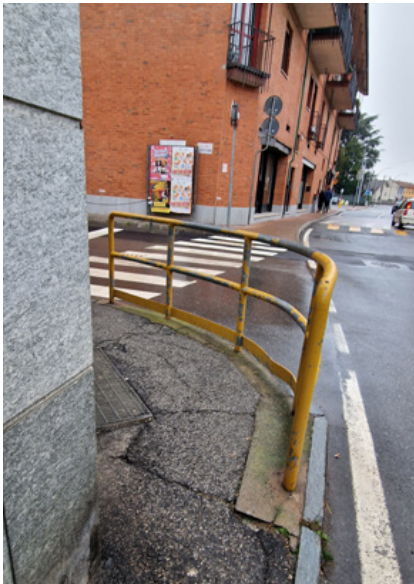
| Via Pinerolo | |
|---|---|
| Indicazione posizione: intersezione Vicolo Gioberti | Numero intervento |

| Via Pinerolo | |
|---|---|
| Tipologia criticità: Ostacolo che provoca riduzione di percorso pedonale inferiore a 90 cm | <b>66</b> |

| Via Pinerolo | |
|---|---|
| Descrizione prestazionale possibile intervento: Rimozione e ricollocazione del manufatto che provoca la riduzione del percorso pedonale. | |

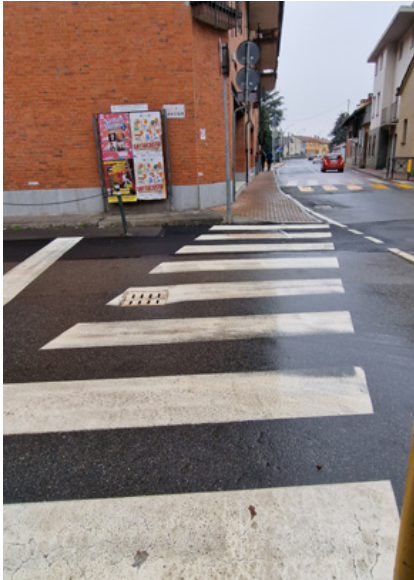
| Via Pinerolo | |
|---|---|
| Indicazione posizione: intersezione Vicolo Gioberti | Numero intervento |

| Via Pinerolo | |
|---|---|
| Tipologia criticità: Assenza segnalazione attraversamento pedonale per non vedenti (ambo i lati) | <b>67</b> |

| Via Pinerolo | |
|---|---|
| <p>Descrizione prestazionale possibile intervento:<br/> Segnalazione di attraversamento pedonale mediante collocazione di adeguata segnaletica tattilo plantare in gres porcellanato da esterno.</p> | |

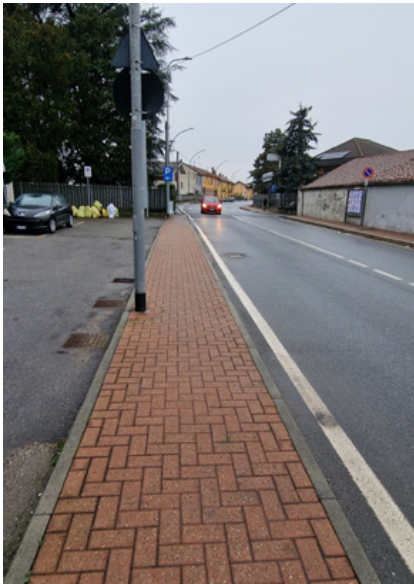
| Via Pinerolo | |
|---|---|
| Indicazione posizione: percorso parcheggio altezza civico 17 | Numero intervento |

| Via Pinerolo | |
|---|---|
| Tipologia criticità: Assenza linea guida naturale non vedente | 68 |

| Via Pinerolo | |
|---|---|
| Descrizione prestazionale possibile intervento: Posizionamento di cordolo su uno dei due lati del percorso. Cordolo rialzato di 15 cm rispetto al piano di calpestio. | |

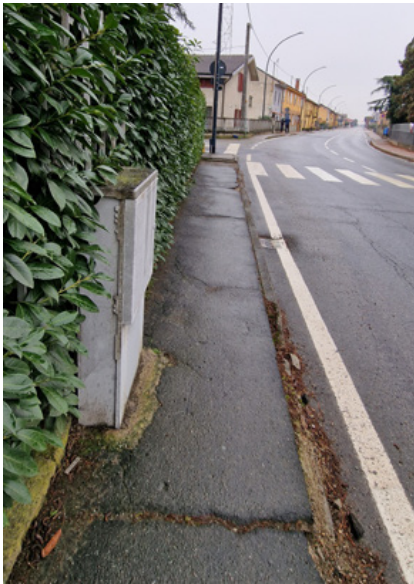
| Via Pinerolo | |
|---|---|
| Indicazione posizione: altezza Istituto bancario Banca Del Piemonte | Numero intervento |

| Via Pinerolo | |
|---|---|
| Tipologia criticità: Ostacolo che provoca riduzione di percorso pedonale inferiore a 90 cm | 69 |

| Via Pinerolo | |
|---|---|
| Descrizione prestazionale possibile intervento: Rimozione e ricollocazione del manufatto che provoca la riduzione del percorso pedonale. | |

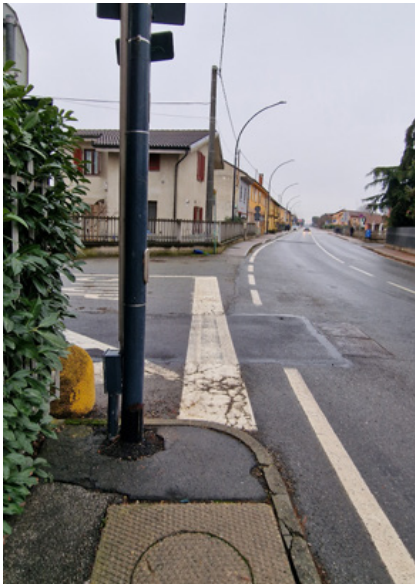
| Via Pinerolo | |
|---|---|
| Tipologia criticità: Ostacolo che provoca riduzione di percorso pedonale inferiore a 90 cm | 71 |

| Via Pinerolo | |
|---|---|
| <p>Descrizione prestazionale possibile intervento: Rimozione e ricollocazione del manufatto che provoca la riduzione del percorso pedonale.</p> <p><i>Palo della pubblica illuminazione da riposizionare.</i></p> | |

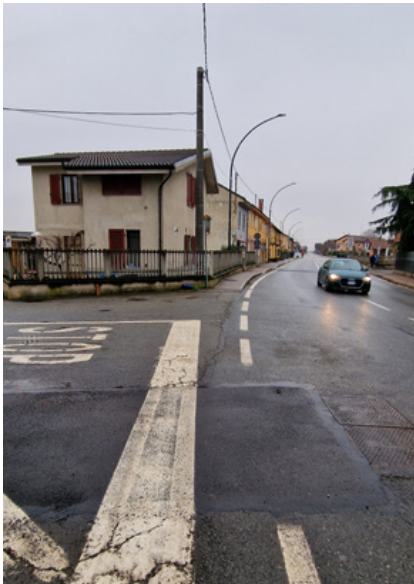
| Via Pinerolo | |
|---|---|
| Tipologia criticità: Assenza attraversamento pedonale | 72 |

| Via Pinerolo | |
|---|---|
| <p>Descrizione prestazionale possibile intervento:</p> <p>Realizzazione di nuove zebrature al fine di segnalare attraversamento pedonale con integrazione di adeguata segnaletica tattilo plantare in mattonelle in gres porcellanato da esterno.</p> <p><i>Compresa realizzazione rampa di raccordo.</i></p> | |

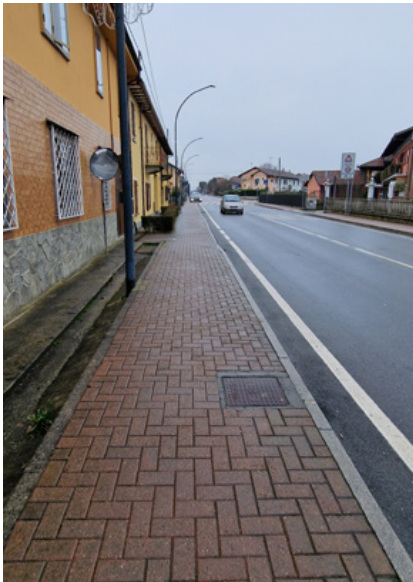
| Via Pinerolo | |
|---|---|
| Indicazione posizione: altezza civici 31-35 | Numero intervento |

| Via Pinerolo | |
|---|---|
| Tipologia criticità: Assenza linea guida naturale non vedente | <b>73</b> |

| Via Pinerolo | |
|---|---|
| Descrizione prestazionale possibile intervento: Posizionamento di cordolo su uno dei due lati del percorso. Cordolo rialzato di 15 cm rispetto al piano di calpestio. | |

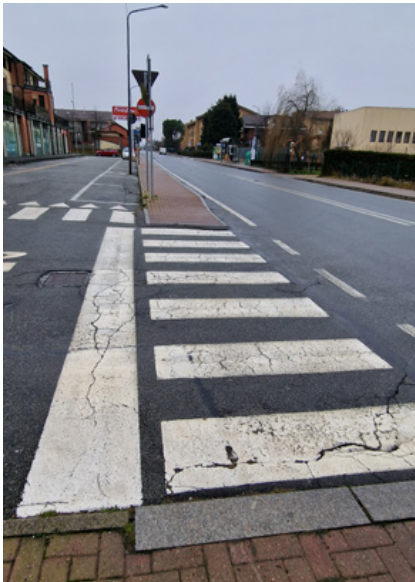
| Via Pinerolo | |
|---|---|
| Indicazione posizione: intersezione Via VIII Marzo | Numero intervento |

| Via Pinerolo | |
|---|---|
| Tipologia criticità: Assenza segnalazione attraversamento pedonale per non vedenti (ambo i lati) | <b>75</b> |

| Via Pinerolo | |
|---|---|
| <p>Descrizione prestazionale possibile intervento:<br/> Segnalazione di attraversamento pedonale mediante collocazione di adeguata segnaletica tattilo plantare in gres porcellanato da esterno.</p> | |

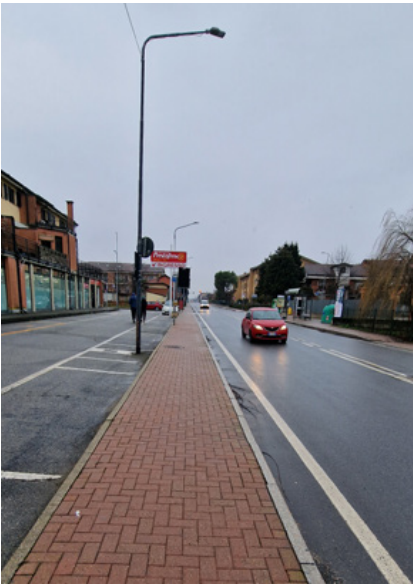
| Via Pinerolo | |
|---|---|
| Indicazione posizione: percorso pedonale tra Via VIII Marzo e Via I Maggio | Numero intervento |

| Via Pinerolo | |
|---|---|
| Tipologia criticità: Assenza linea guida naturale non vedente | 76 |

| Via Pinerolo | |
|---|---|
| Descrizione prestazionale possibile intervento: Posizionamento di cordolo su uno dei due lati del percorso. Cordolo rialzato di 15 cm rispetto al piano di calpestio. | |

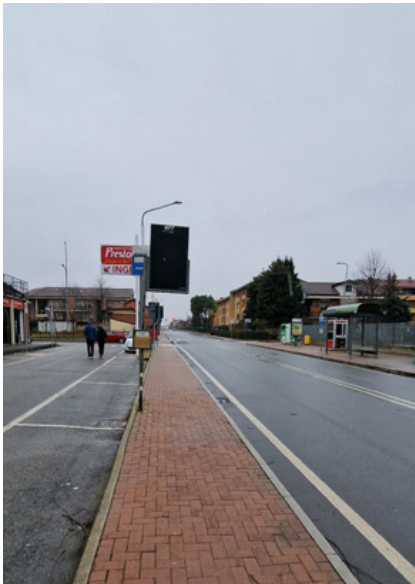
| Via Pinerolo | |
|---|---|
| Tipologia criticità: Assenza fermata mezzi pubblici accessibile | 77 |

| Via Pinerolo | |
|---|---|
| <p>Descrizione prestazionale possibile intervento:</p> <p>Realizzazione di fermata dei mezzi pubblici accessibile completa di pensilina per la protezione dagli agenti atmosferici con panchina dotata di schienale e braccioli integrata con segnali tattilo plantari per non vedenti.</p> | |

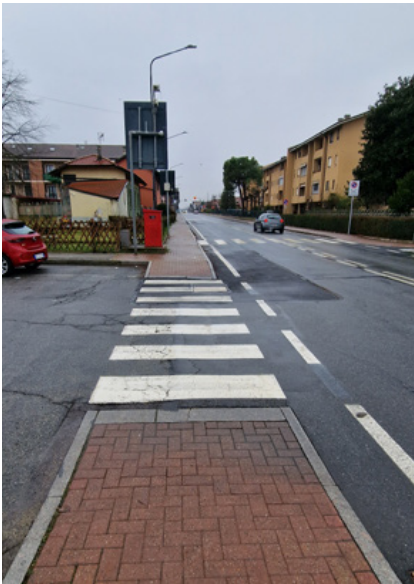
| Via Pinerolo | |
|---|---|
| Indicazione posizione: intersezione Via I Maggio | Numero intervento |

| Via Pinerolo | |
|---|---|
| Tipologia criticità: Assenza segnalazione attraversamento pedonale per non vedenti (ambo i lati) | <b>78</b> |

| Via Pinerolo | |
|---|---|
| <p>Descrizione prestazionale possibile intervento:<br/> Segnalazione di attraversamento pedonale mediante collocazione di adeguata segnaletica tattilo plantare in gres porcellanato da esterno.</p> | |

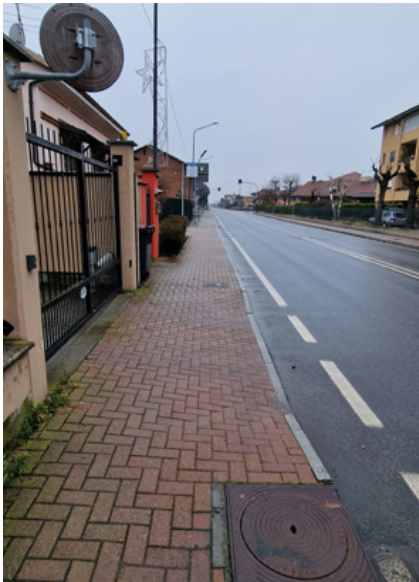
| Via Pinerolo | |
|---|---|
| Tipologia criticità: Percorso pedonale con pendenza trasversale superiore all'1% | 79 |

| Via Pinerolo | |
|---|---|
| <p>Descrizione prestazionale possibile intervento: Rifacimento del marciapiede o percorso pedonale esistente previa demolizione della pavimentazione compreso il sottofondo, allo scopo di creare un'area sopraelevata in corrispondenza dell'accesso sopraelevato, realizzando una doppia rampa longitudinale al senso di percorrenza del marciapiede, laddove possibile di pendenza non superiore al 5%.</p> <p><i>Trasferimento della pendenza trasversale su strada in modo da garantire almeno un tratto di percorso di sezione pari a 90 cm in piano.</i></p> | |

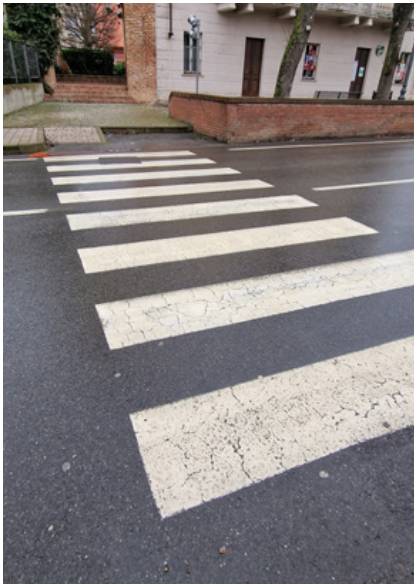
| Via Pinerolo | |
|---|---|
| Indicazione posizione: altezza Piazza Sella | Numero intervento |

| Via Pinerolo | |
|---|---|
| Tipologia criticità: Assenza segnalazione attraversamento pedonale per non vedenti (ambo i lati) | 80 |

| Via Pinerolo | |
|---|---|
| <p>Descrizione prestazionale possibile intervento:<br/> Segnalazione di attraversamento pedonale mediante collocazione di adeguata segnaletica tattilo plantare in gres porcellanato da esterno.</p> | |

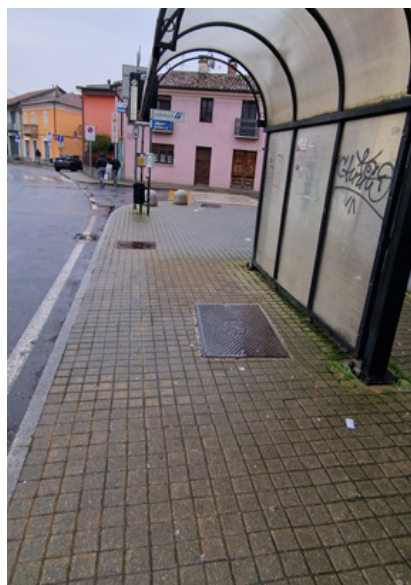
Indicazione posizione: fermata bus direzione Vinovo

Tipologia criticità: Assenza fermata mezzi pubblici accessibile

Realizzazione di fermata dei mezzi pubblici accessibile completa di pensilina per la protezione dagli agenti atmosferici con panchina dotata di schienale e braccioli integrata con segnali tattilo plantari per non vedenti.

*Sola installazione di panchina e segnalazioni pedotattili.*

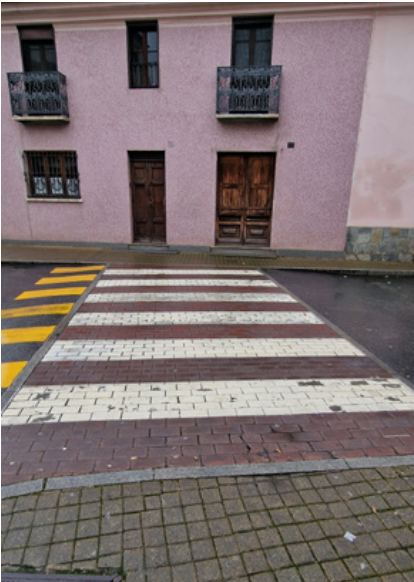
| Via Roma | |
|---|---|
| Indicazione posizione: intersezione Via Pinerolo | Numero intervento |

| Via Roma | |
|---|---|
| Tipologia criticità: Assenza segnalazione attraversamento pedonale per non vedenti (ambo i lati) | 82 |

| Via Roma | |
|---|---|
| <p>Descrizione prestazionale possibile intervento:<br/> Segnalazione di attraversamento pedonale mediante collocazione di adeguata segnaletica tattilo plantare in gres porcellanato da esterno.</p> | |

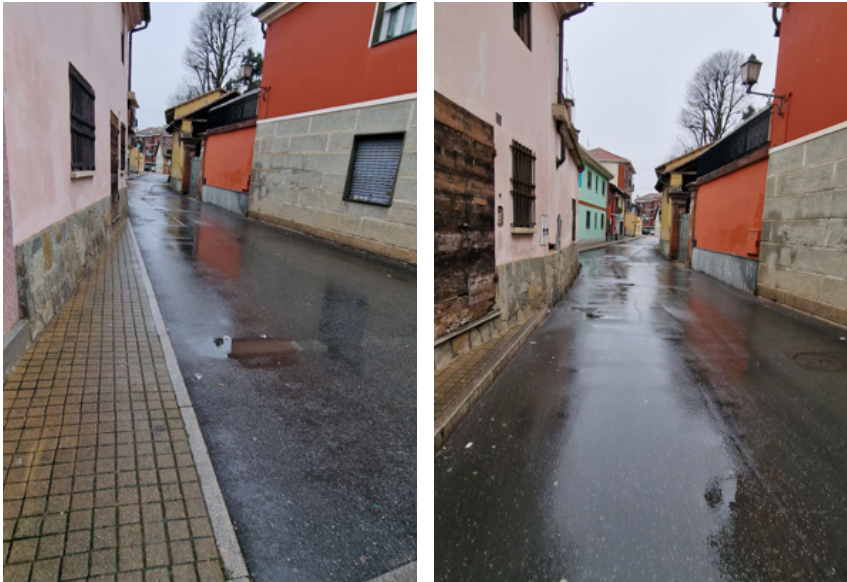
| Via Roma | |
|---|---|
| Indicazione posizione: altezza intersezione Via Pinerolo | Numero intervento |

| Via Roma | |
|---|---|
| Tipologia criticità: percorso pedonale sottodimensionato (<90 cm) | 83 |
| Stima costo intervento possibile risolutivo: <b>non risolvibile</b> | |

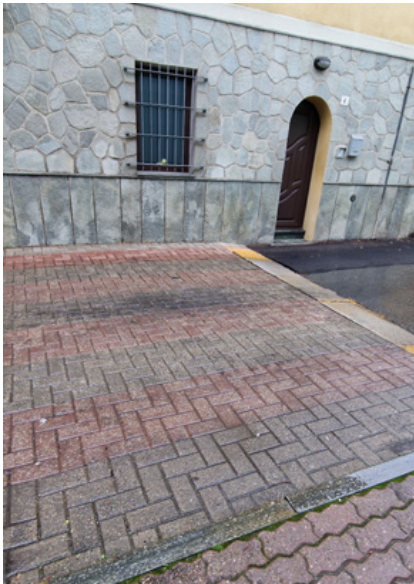
| Via Roma | |
|---|---|
| Indicazione posizione: altezza civico 5 | Numero intervento |

| Via Roma | |
|---|---|
| Tipologia criticità: Assenza segnalazione attraversamento pedonale per non vedenti (ambo i lati) | 84 |

| Via Roma | |
|---|---|
| <p>Descrizione prestazionale possibile intervento:<br/> Segnalazione di attraversamento pedonale mediante collocazione di adeguata segnaletica tattilo plantare in gres porcellanato da esterno.</p> | |

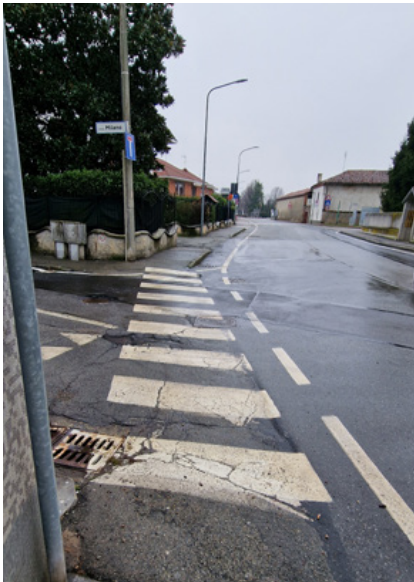
| Via Roma | |
|---|---|
| Indicazione posizione: intersezione Vicolo Milano | Numero intervento |

| Via Roma | |
|---|---|
| Tipologia criticità: Assenza segnalazione attraversamento pedonale per non vedenti (ambo i lati) | <b>85</b> |

| Via Roma | |
|---|---|
| <p>Descrizione prestazionale possibile intervento:<br/> Segnalazione di attraversamento pedonale mediante collocazione di adeguata segnaletica tattilo plantare in gres porcellanato da esterno.</p> | |

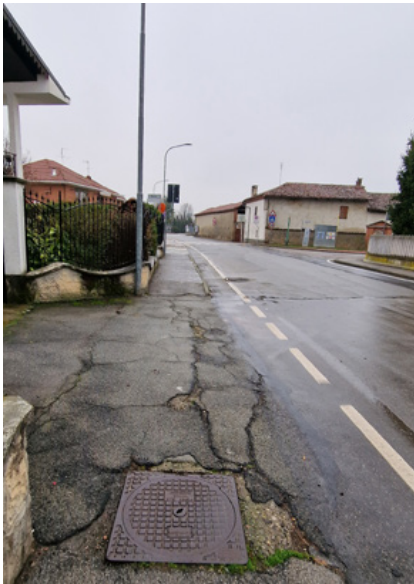
| Via Roma | |
|---|---|
| Tipologia criticità: Pavimentazione percorso pedonale sconnesso | 86 |

| Via Roma | |
|---|---|
| <p>Descrizione prestazionale possibile intervento:</p> <p>Adeguamento della pavimentazione dissestata tramite rimozione e rifacimento dello strato di finitura in modo da ottenere un piano di calpestio compatto, omogeneo e perfettamente complanare alla pavimentazione esistente.</p> | |

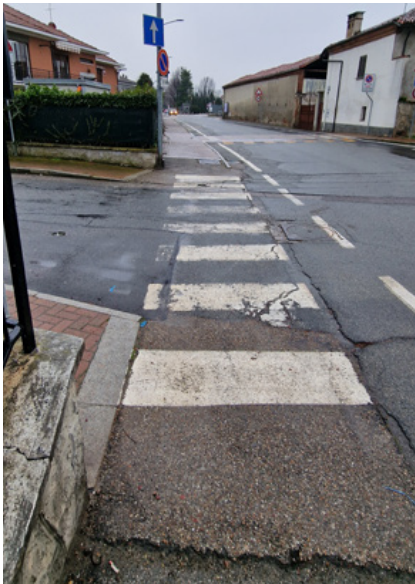
| Via Roma | |
|---|---|
| Indicazione posizione: intersezione Via Trento | Numero intervento |

| Via Roma | |
|---|---|
| Tipologia criticità: Assenza segnalazione attraversamento pedonale per non vedenti (ambo i lati) | <b>87</b> |

| Via Roma | |
|---|---|
| <p>Descrizione prestazionale possibile intervento:<br/> Segnalazione di attraversamento pedonale mediante collocazione di adeguata segnaletica tattilo plantare in gres porcellanato da esterno.</p> | |

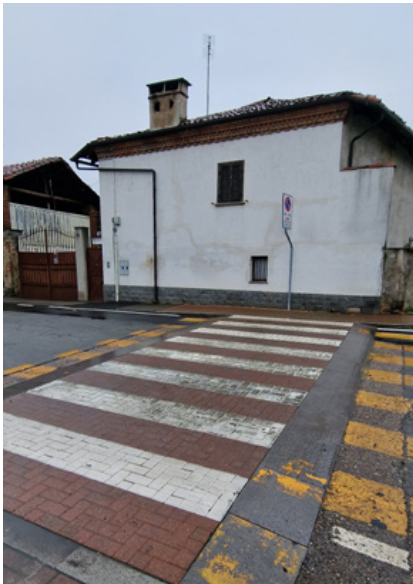
| Via Roma | |
|---|---|
| Indicazione posizione: altezza intersezione Via Trento | Numero intervento |

| Via Roma | |
|---|---|
| Tipologia criticità: Assenza segnalazione attraversamento pedonale per non vedenti (ambo i lati) | 88 |

| Via Roma | |
|---|---|
| <p>Descrizione prestazionale possibile intervento:<br/> Segnalazione di attraversamento pedonale mediante collocazione di adeguata segnaletica tattilo plantare in gres porcellanato da esterno.</p> | |

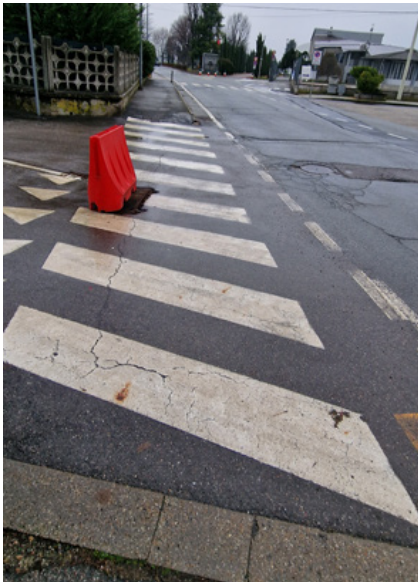
| Via Roma | |
|---|---|
| Indicazione posizione: intersezione Via Trieste | Numero intervento |

| Via Roma | |
|---|---|
| Tipologia criticità: Assenza segnalazione attraversamento pedonale per non vedenti (ambo i lati) | 89 |

| Via Roma | |
|---|---|
| <p>Descrizione prestazionale possibile intervento:<br/> Segnalazione di attraversamento pedonale mediante collocazione di adeguata segnaletica tattilo plantare in gres porcellanato da esterno.</p> | |

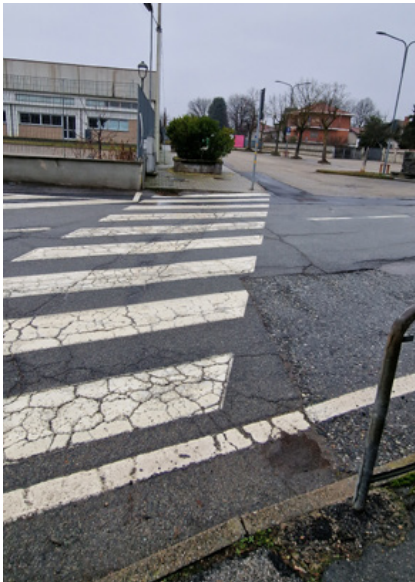
| Via Roma | |
|---|---|
| Indicazione posizione: parcheggio Candiolo Village | Numero intervento |

| Via Roma | |
|---|---|
| Tipologia criticità: Assenza segnalazione attraversamento pedonale per non vedenti (ambo i lati) | <b>90</b> |

| Via Roma | |
|---|---|
| <p>Descrizione prestazionale possibile intervento:<br/> Segnalazione di attraversamento pedonale mediante collocazione di adeguata segnaletica tattilo plantare in gres porcellanato da esterno.</p> | |

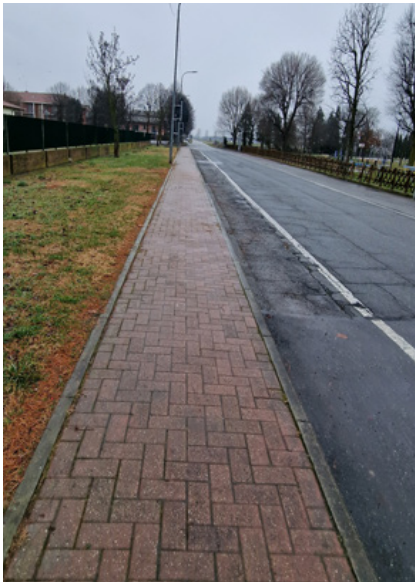
| Via Roma | |
|---|---|
| Indicazione posizione: altezza scuola | Numero intervento |

| Via Roma | |
|---|---|
| Tipologia criticità: Assenza linea guida naturale non vedente | <b>91</b> |

| Via Roma | |
|---|---|
| Descrizione prestazionale possibile intervento: Posizionamento di cordolo su uno dei due lati del percorso. Cordolo rialzato di 15 cm rispetto al piano di calpestio. | |

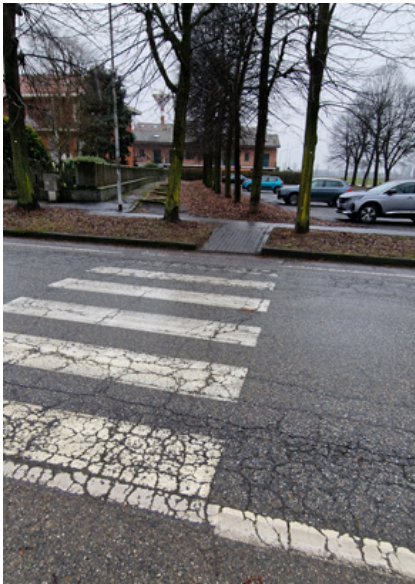
| Via Roma | |
|---|---|
| Indicazione posizione: altezza scuola | Numero intervento |

| Via Roma | |
|---|---|
| Tipologia criticità: Assenza segnalazione attraversamento pedonale per non vedenti (ambo i lati) | <b>92</b> |

| Via Roma | |
|---|---|
| <p>Descrizione prestazionale possibile intervento:<br/> Segnalazione di attraversamento pedonale mediante collocazione di adeguata segnaletica tattilo plantare in gres porcellanato da esterno.</p> | |

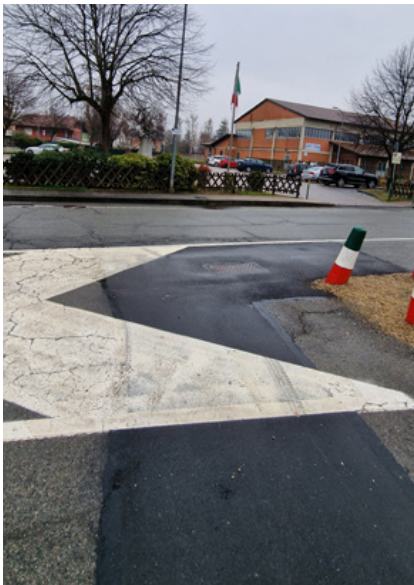
| Via Roma | |
|---|---|
| Tipologia criticità: Assenza continuità percorsi pedonali | <b>93</b> |

| Via Roma | |
|---|---|
| <p>Descrizione prestazionale possibile intervento:<br/> Realizzazione di nuove zebrature al fine di segnalare attraversamento pedonale con integrazione di adeguata segnaletica tattile plantare in mattonelle in gres.<br/> <i>Al fine di permettere di raggiungere Via Al Cimitero.</i></p> | |

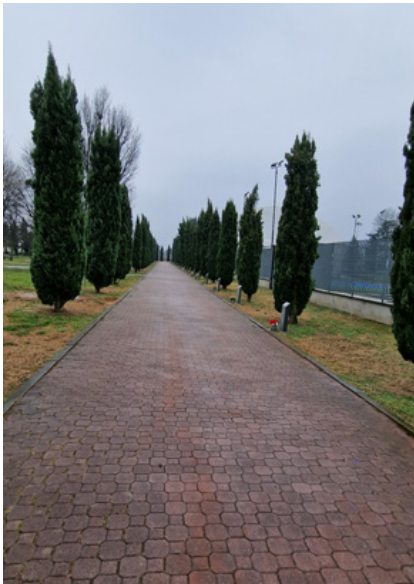
| Via Roma | |
|---|---|
| Indicazione posizione: Via Al Cimitero | Numero intervento |

| Via Roma | |
|---|---|
| Tipologia criticità: Assenza linea guida naturale non vedente | <b>94</b> |

| Via Roma | |
|---|---|
| <p>Descrizione prestazionale possibile intervento: Posizionamento di cordolo su uno dei due lati del percorso. Cordolo rialzato di 15 cm rispetto al piano di calpestio.<br/> <i>Riposizionamento cordolo ambo i lati.</i></p> | |

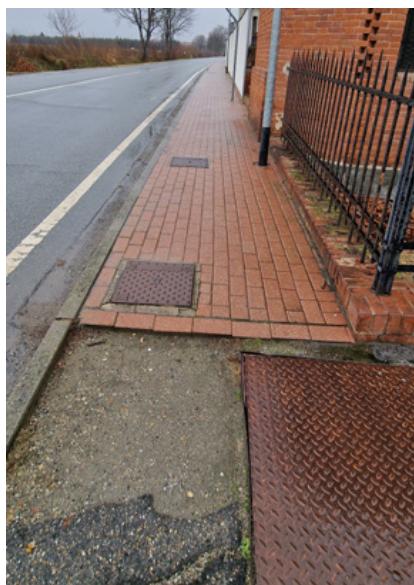
Indicazione posizione: altezza cimitero

Tipologia criticità: Percorsi pedonali non raccordati con presenza di gradino superiore a 2,5 cm

Raccordo dei diversi livelli dei percorsi pedonali tramite riporto di materiale coerente con le tipologie di pavimentazioni preesistenti.

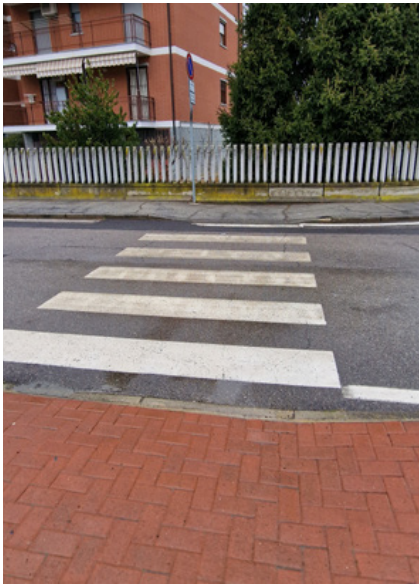
| Via Roma | |
|---|---|
| Indicazione posizione: intersezione Vicolo Gioberti | Numero intervento |

| Via Roma | |
|---|---|
| Tipologia criticità: Assenza segnalazione attraversamento pedonale per non vedenti (ambo i lati) | 96 |

| Via Roma | |
|---|---|
| <p>Descrizione prestazionale possibile intervento:<br/> Segnalazione di attraversamento pedonale mediante collocazione di adeguata segnaletica tattilo plantare in gres porcellanato da esterno.</p> | |

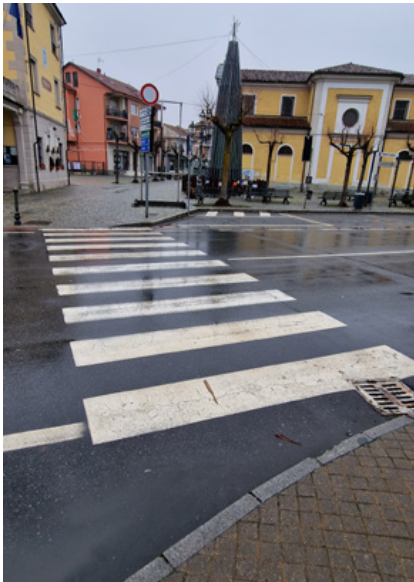
| Via Torino | |
|---|---|
| Indicazione posizione: accesso a Piazza Sella | Numero intervento |

| Via Torino | |
|---|---|
| Tipologia criticità: Assenza segnalazione attraversamento pedonale per non vedenti (ambo i lati) | <b>97</b> |

| Via Torino | |
|---|---|
| <p>Descrizione prestazionale possibile intervento:<br/> Segnalazione di attraversamento pedonale mediante collocazione di adeguata segnaletica tattilo plantare in gres porcellanato da esterno.</p> | |

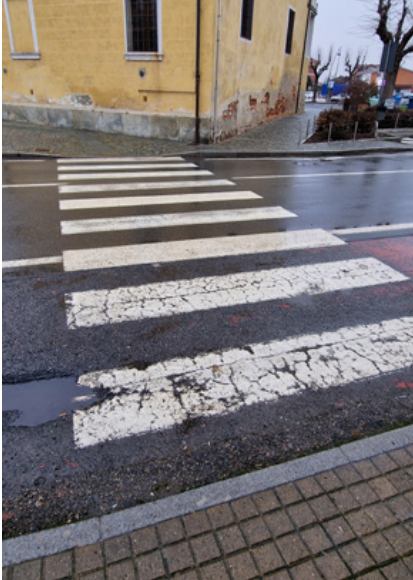
| Via Torino | |
|---|---|
| Indicazione posizione: altezza Piazza Sella | Numero intervento |

| Via Torino | |
|---|---|
| Tipologia criticità: Assenza segnalazione attraversamento pedonale per non vedenti (ambo i lati) | <b>98</b> |

| Via Torino | |
|---|---|
| <p>Descrizione prestazionale possibile intervento:<br/> Segnalazione di attraversamento pedonale mediante collocazione di adeguata segnaletica tattilo plantare in gres porcellanato da esterno.</p> | |

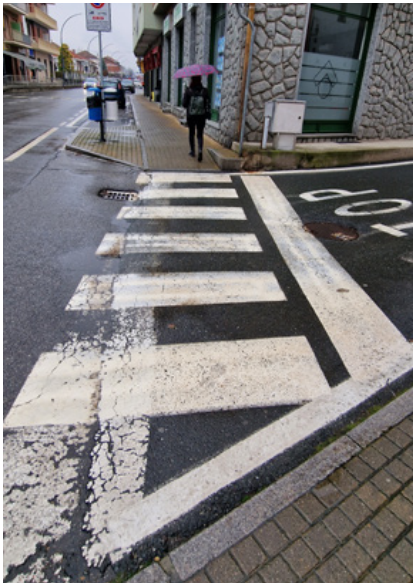
| Via Torino | |
|---|---|
| Indicazione posizione: intersezione Via Pio V | Numero intervento |

| Via Torino | |
|---|---|
| Tipologia criticità: Assenza segnalazione attraversamento pedonale per non vedenti (ambo i lati) | <b>99</b> |

| Via Torino | |
|---|---|
| <p>Descrizione prestazionale possibile intervento:<br/> Segnalazione di attraversamento pedonale mediante collocazione di adeguata segnaletica tattilo plantare in gres porcellanato da esterno.</p> | |

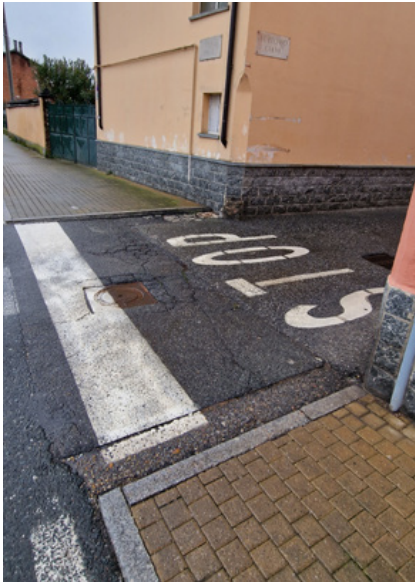
| Via Pio V | |
|---|---|
| Tipologia criticità: Assenza attraversamento pedonale | <b>101</b> |

| Via Pio V | |
|---|---|
| Indicazione posizione: intersezione Via Calvi | Numero intervento |

| Via Pio V | |
|---|---|
| <p>Descrizione prestazionale possibile intervento:<br/> Realizzazione di nuove zebrature al fine di segnalare attraversamento pedonale con integrazione di adeguata segnaletica tattilo plantare in mattonelle in gres porcellanato da esterno.</p> | |

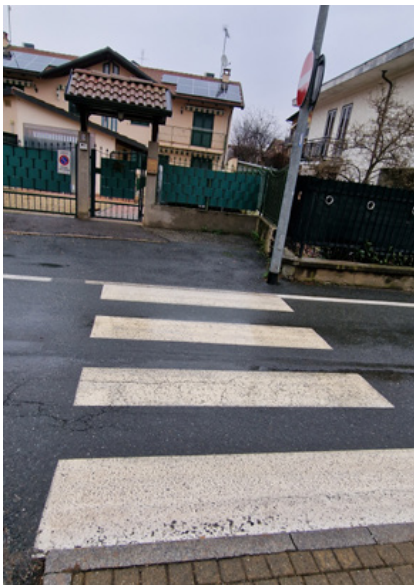
| Via Pio V | |
|---|---|
| Tipologia criticità: Assenza segnalazione attraversamento pedonale per non vedenti (ambo i lati) | <b>102</b> |

| Via Pio V | |
|---|---|
| Indicazione posizione: altezza intersezione Via Calvi | Numero intervento |

| Via Pio V | |
|---|---|
| <p>Descrizione prestazionale possibile intervento:<br/> Segnalazione di attraversamento pedonale mediante collocazione di adeguata segnaletica tattilo plantare in gres porcellanato da esterno.</p> | |

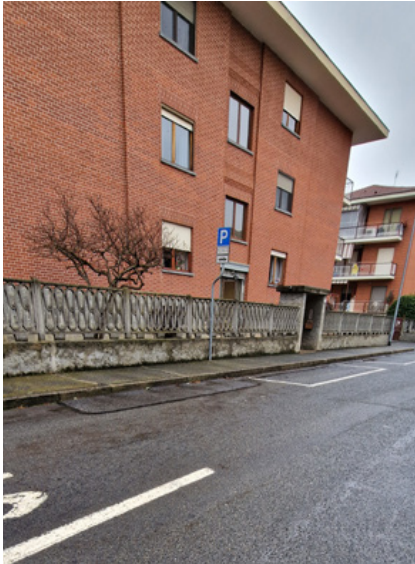
| Via Pio V | |
|---|---|
| Indicazione posizione: intersezione Via Cesare Pavese | Numero intervento |
| Tipologia criticità: Assenza continuità percorsi pedonali | <b>103</b> |

| Via Pio V | |
|---|---|
| <p>Descrizione prestazionale possibile intervento:</p> <p>Realizzazione di nuove zebrature al fine di segnalare attraversamento pedonale con integrazione di adeguata segnaletica tattile plantare in mattonelle in gres.</p> <p><i>Compreso realizzazione rampe di raccordo.</i></p> | |

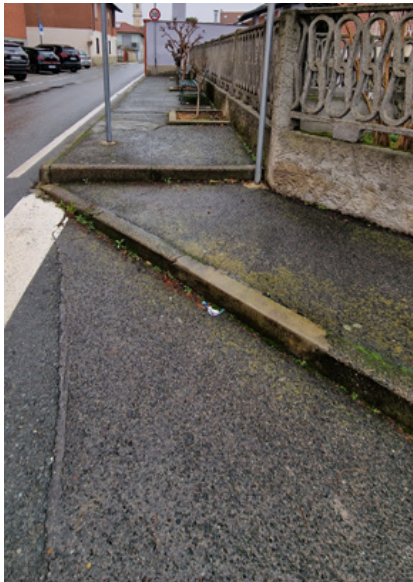
| Via Pio V | |
|---|---|
| Indicazione posizione: intersezione Via Cesare Pavese | Numero intervento |
| Tipologia criticità: Dislivello su percorso pedonale | <b>104</b> |

| Via Pio V | |
|---|---|
| <p>Descrizione prestazionale possibile intervento:</p> <p>Adeguamento di percorso pedonale che presenta salto di quota non raccordato tramite demolizione e rifacimento della pavimentazione esistente allo scopo di creare una nuova rampa di pendenza, laddove possibile non superiore al 5%.</p> | |

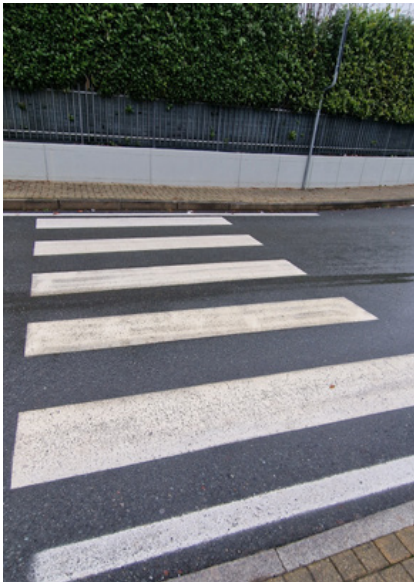
| Via Pio V | |
|---|---|
| Indicazione posizione: altezza intersezione Via Carducci | Numero intervento |
| Tipologia criticità: Presenza di gradino attraversamento pedonale ed assenza segnalazione attraversamento pedonale per non vedenti. (gradino su un lato e segnalazione tattilo-plantare entrambi lati) | <b>105</b> |

| Via Pio V | |
|---|---|
| <p>Descrizione prestazionale possibile intervento:</p> <p>Eliminazione del dislivello tramite raccordo dei percorsi pedonali realizzando due rampe di pendenza preferibilmente non superiore al 5% con integrazione di segnalazione di attraversamento pedonale attraverso collocazione di adeguata segnaletica tattilo plantare in gres porcellanato da esterno.</p> | |

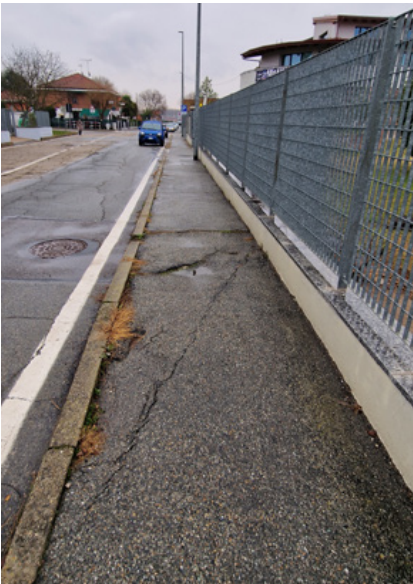
| Via Pio V | |
|---|---|
| Indicazione posizione: altezza intersezione Via Carducci | Numero intervento |
| Tipologia criticità: Pavimentazione percorso pedonale sconnesso | <b>106</b> |

| Via Pio V | |
|---|---|
| <p>Descrizione prestazionale possibile intervento:</p> <p>Adeguamento della pavimentazione dissestata tramite rimozione e rifacimento dello strato di finitura in modo da ottenere un piano di calpestio compatto, omogeneo e perfettamente complanare alla pavimentazione esistente.</p> | |

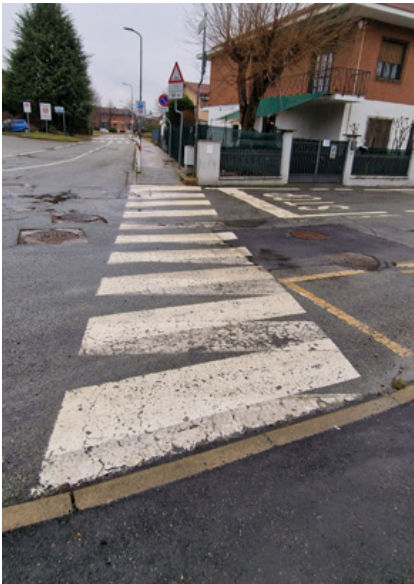
| Via Pio V | |
|---|---|
| Tipologia criticità: Assenza segnalazione attraversamento pedonale per non vedenti (ambo i lati) | <b>107</b> |

| Via Pio V | |
|---|---|
| Indicazione posizione: intersezione Via Ungaretti | Numero intervento |

| Via Pio V | |
|---|---|
| <p>Descrizione prestazionale possibile intervento:<br/> Segnalazione di attraversamento pedonale mediante collocazione di adeguata segnaletica tattilo plantare in gres porcellanato da esterno.</p> | |

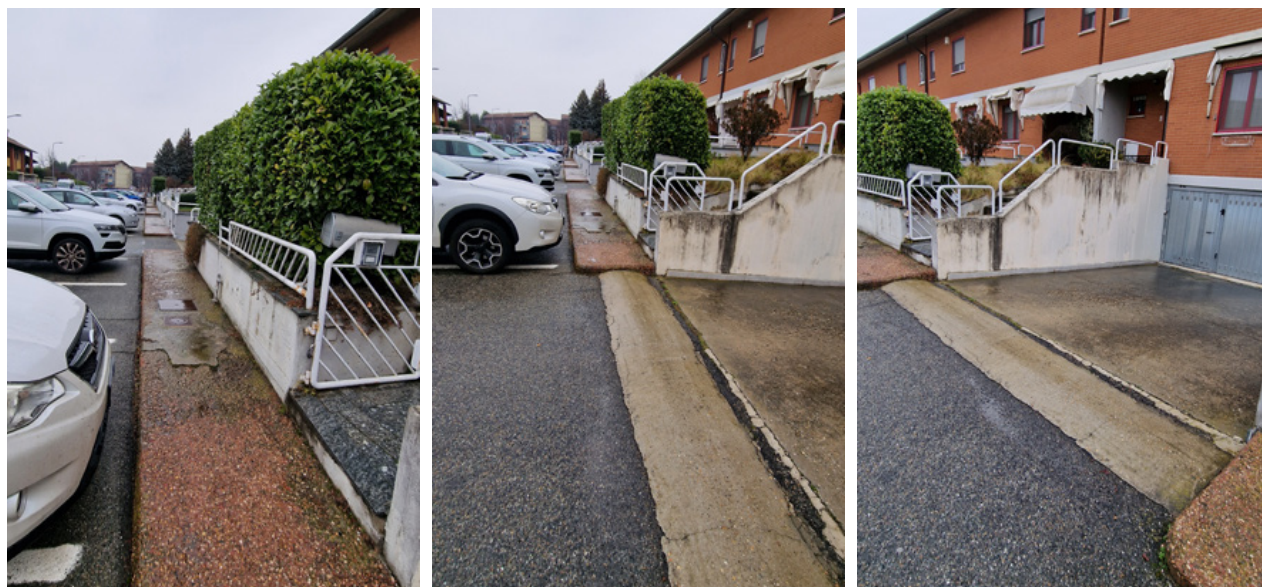
**108**

Indicazione posizione: percorso tra Via Deledda e Via Pio V lato civici pari

Tipologia criticità: percorso pedonale sottodimensionato (<90 cm)

Rifacimento del marciapiede o percorso pedonale esistente previa demolizione della pavimentazione compreso il sottofondo. Il nuovo piano di calpestio dovrà risultare compatto, omogeneo con pendenza trasversale non superiore all'1%.

*Compreso realizzazione rampe di raccordo.*

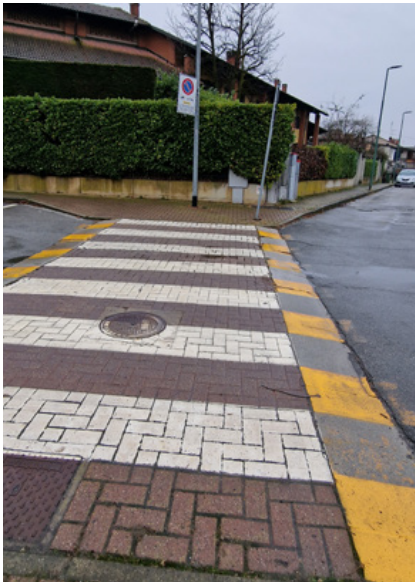
| Via Carducci | |
|---|---|
| Tipologia criticità: Assenza segnalazione attraversamento pedonale per non vedenti (ambo i lati) | <b>109</b> |

| Via Carducci | |
|---|---|
| Indicazione posizione: intersezione Via Deledda | Numero intervento |

| Via Carducci | |
|---|---|
| <p>Descrizione prestazionale possibile intervento:<br/> Segnalazione di attraversamento pedonale mediante collocazione di adeguata segnaletica tattilo plantare in gres porcellanato da esterno.</p> | |

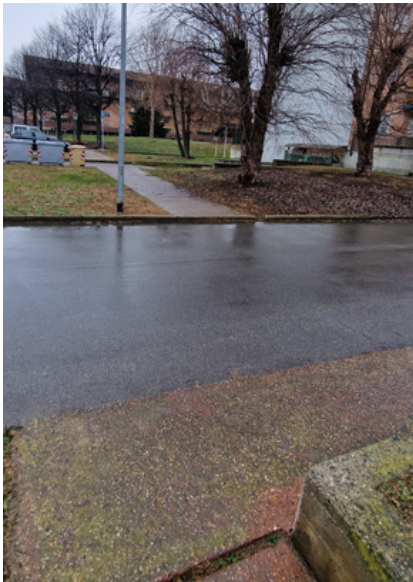
| Via Carducci | |
|---|---|
| Indicazione posizione: intersezione Via Deledda | Numero intervento |
| Tipologia criticità: Assenza continuità percorsi pedonali | <b>110</b> |

| Via Carducci | |
|---|---|
| <p>Descrizione prestazionale possibile intervento:</p> <p>Realizzazione di nuove zebrature al fine di segnalare attraversamento pedonale con integrazione di adeguata segnaletica tattile plantare in mattonelle in gres.</p> <p><i>Compreso realizzazione rampe di raccordo.</i></p> | |

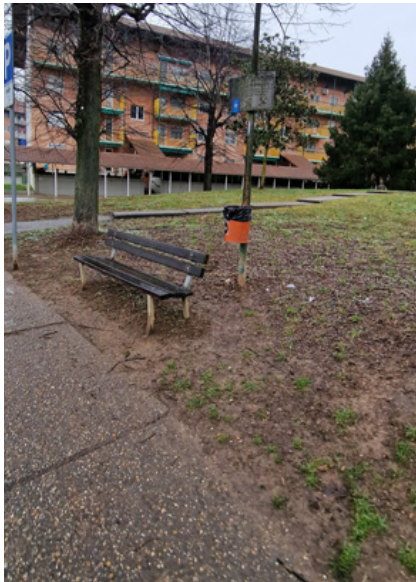
| Via Carducci | |
|---|---|
| Tipologia criticità: Assenza area di sosta carrozzina a lato di seduta esistente | <b>112</b> |

| Via Carducci | |
|---|---|
| Indicazione posizione: percorso al perimetro dell'area verde | Numero intervento |

| Via Carducci | |
|---|---|
| Descrizione prestazionale possibile intervento: Realizzazione di area pavimentata a lato di seduta esistente, larghezza minima area non inferiore a 150 cm di profondità e 110 cm di larghezza. | |
