Comune di  
**CANDIOLO**  
Città Metropolitana di Torino

**Piano  
Eliminazione  
Barriere  
Architettoniche**

**Schede spazi pubblici e percorsi**

Aprile 2024

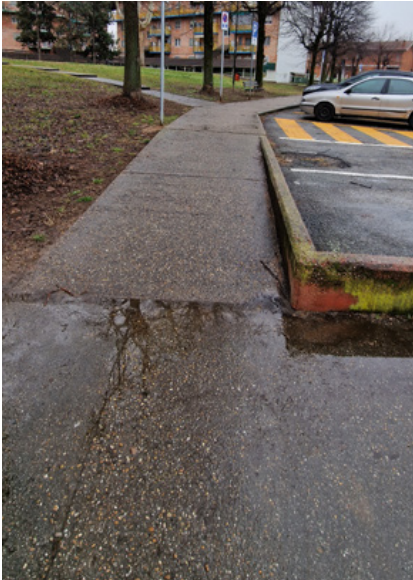
| Via Carducci | |
|---|---|
| Tipologia criticità: Rampa sprovvista di corrimano | <b>113</b> |

| Via Carducci | |
|---|---|
| Indicazione posizione: percorso al perimetro dell'area verde | Numero intervento |

| Via Carducci | |
|---|---|
| <p>Descrizione prestazionale possibile intervento:<br/> Installazione di corrimano almeno su un lato della rampa altezza da terra non superiore a 90 cm.</p> | |

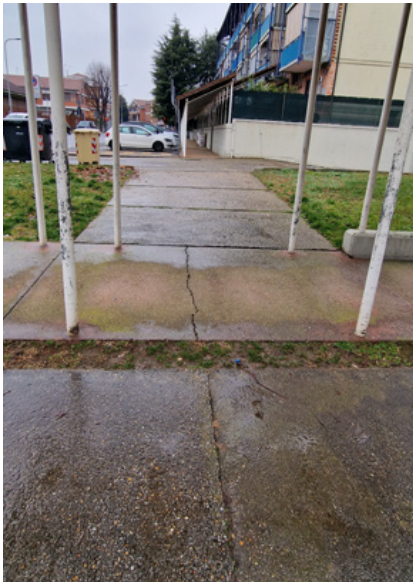
| Via Carducci | |
|---|---|
| Tipologia criticità: assenza continuità guida naturale non vedente | <b>114</b> |

| Via Carducci | |
|---|---|
| Indicazione posizione: percorso al perimetro dell'area verde | Numero intervento |

| Via Carducci | |
|---|---|
| <p>Descrizione prestazionale possibile intervento: Realizzazione di segnaletica tattilo plantare in assenza di continuità di guida naturale per distanza superiore agli 8 metri lineari.<br/>Compreso eliminazione fascia non pavimentata.</p> | |

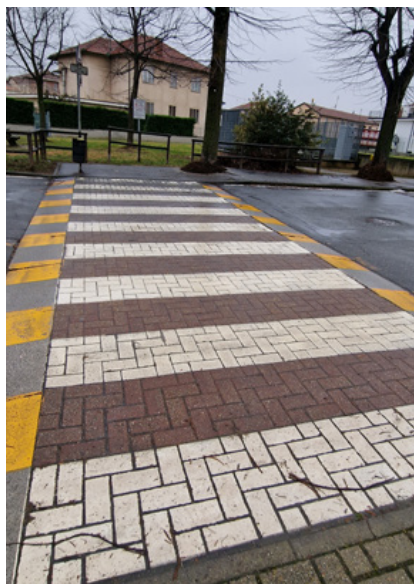
**115**

Indicazione posizione: altezza civico 42

Tipologia criticità: Assenza segnalazione attraversamento pedonale per non vedenti (ambo i lati)

Segnalazione di attraversamento pedonale mediante collocazione di adeguata segnaletica tattilo plantare in gres porcellanato da esterno.

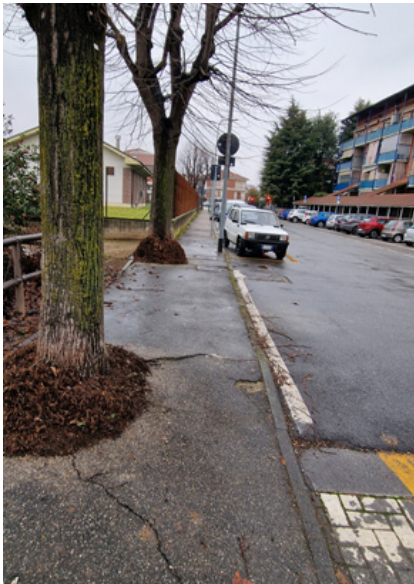
| Via Carducci | |
|---|---|
| Indicazione posizione: altezza civico 42 | Numero intervento |
| Tipologia criticità: Ostacolo che provoca riduzione di percorso pedonale inferiore a 90 cm | <b>116</b> |

| Via Carducci | |
|---|---|
| <p>Descrizione prestazionale possibile intervento:<br/> Rifacimento del marciapiede o percorso pedonale esistente previa demolizione della pavimentazione compreso il sottofondo. Il nuovo piano di calpestio dovrà risultare compatto, omogeneo con pendenza trasversale non superiore all'1%, compreso creazione di allargamenti per consentire il transito di carrozzina in corrispondenza di ostacoli fissi.</p> | |

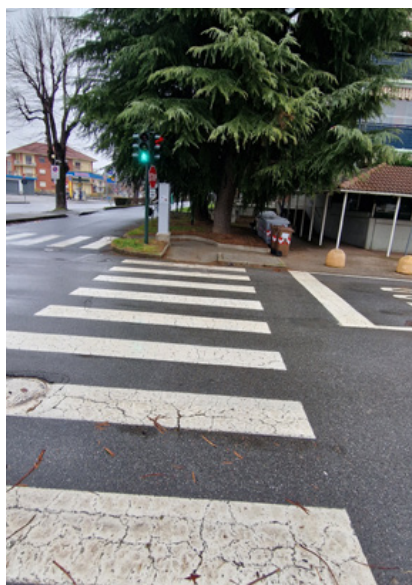
**117**

Indicazione posizione: intersezione Via Torino

Tipologia criticità: Assenza segnalazione attraversamento pedonale per non vedenti (ambo i lati)

Segnalazione di attraversamento pedonale mediante collocazione di adeguata segnaletica tattilo plantare in gres porcellanato da esterno.

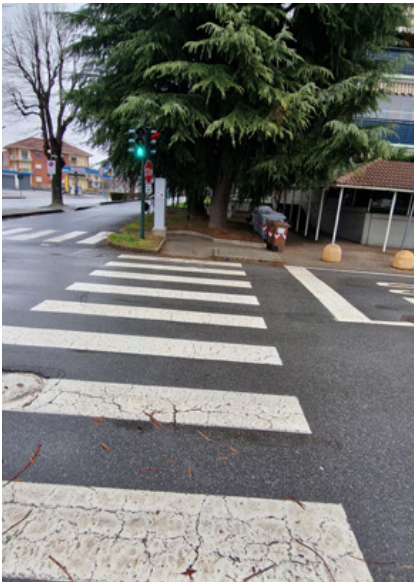
| Via Carducci | |
|---|---|
| Tipologia criticità: Impianto semaforico sprovvisto di dispositivo di segnalazione sonora per non vedenti. | <b>118</b> |

| Via Carducci | |
|---|---|
| Indicazione posizione: intersezione Via Torino | Numero intervento |

| Via Carducci | |
|---|---|
| <p>Descrizione prestazionale possibile intervento:<br/>Fornitura ed installazione di dispositivo acustico per non vedenti per impianto semaforico esistente.</p> | |

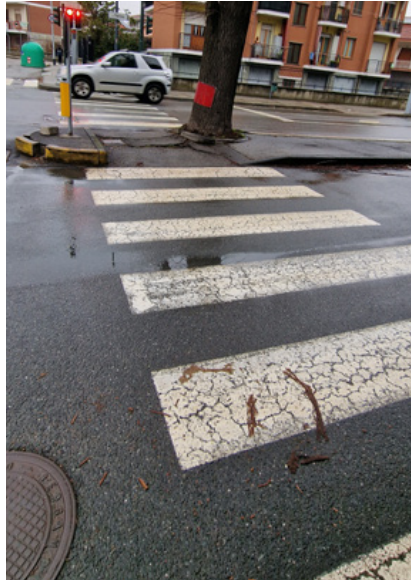
**119**

Indicazione posizione: intersezione Via Carducci

Tipologia criticità: Assenza segnalazione attraversamento pedonale per non vedenti (ambo i lati)

Segnalazione di attraversamento pedonale mediante collocazione di adeguata segnaletica tattilo plantare in gres porcellanato da esterno.

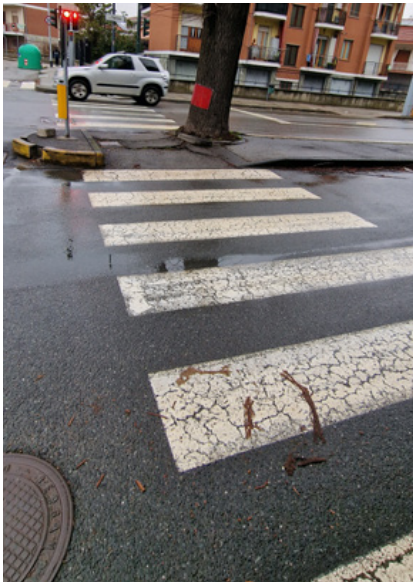
| Via Torino | |
|---|---|
| Tipologia criticità: Impianto semaforico sprovvisto di dispositivo di segnalazione sonora per non vedenti. | <b>120</b> |

| Via Torino | |
|---|---|
| Indicazione posizione: intersezione Via Carducci | Numero intervento |

| Via Torino | |
|---|---|
| <p>Descrizione prestazionale possibile intervento:<br/>Fornitura ed installazione di dispositivo acustico per non vedenti per impianto semaforico esistente.</p> | |

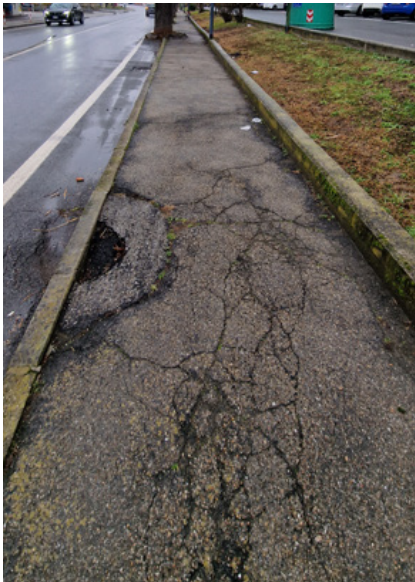
| Via Torino | |
|---|---|
| Indicazione posizione: tratto con alberature lato civici pari | Numero intervento |
| Tipologia criticità: Pavimentazione percorso pedonale sconnesso | <b>121</b> |

| Via Torino | |
|---|---|
| <p>Descrizione prestazionale possibile intervento:</p> <p>Adeguamento della pavimentazione dissestata tramite rimozione e rifacimento dello strato di finitura in modo da ottenere un piano di calpestio compatto, omogeneo e perfettamente complanare alla pavimentazione esistente.</p> | |

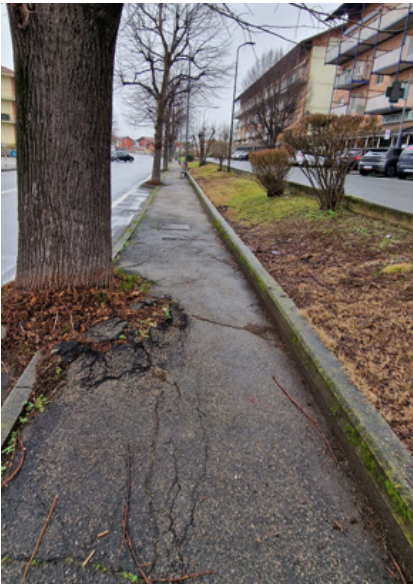
| Via Torino | |
|---|---|
| Tipologia criticità: Ostacolo che provoca riduzione di percorso pedonale inferiore a 90 cm | <b>122</b> |

| Via Torino | |
|---|---|
| Stima costo intervento possibile risolutivo: <b>criticità non risolvibile se non procedendo all'abbattimento delle alberature</b> | |

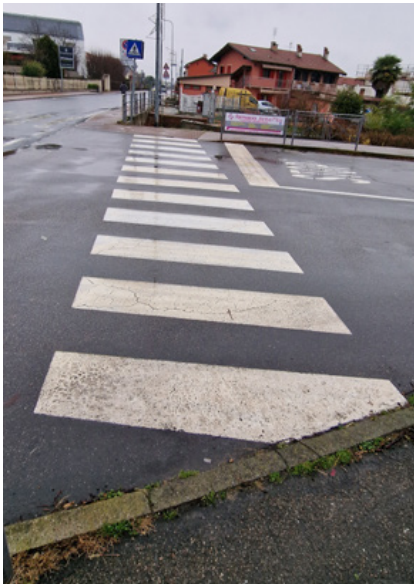
| Via Torino | |
|---|---|
| Indicazione posizione: intersezione Via Deledda | Numero intervento |

| Via Torino | |
|---|---|
| Tipologia criticità: Assenza segnalazione attraversamento pedonale per non vedenti (ambo i lati) | <b>123</b> |

| Via Torino | |
|---|---|
| <p>Descrizione prestazionale possibile intervento:<br/> Segnalazione di attraversamento pedonale mediante collocazione di adeguata segnaletica tattilo plantare in gres porcellanato da esterno.</p> | |
| Stima costo intervento possibile risolutivo: <b>2.000,0 €</b> | |

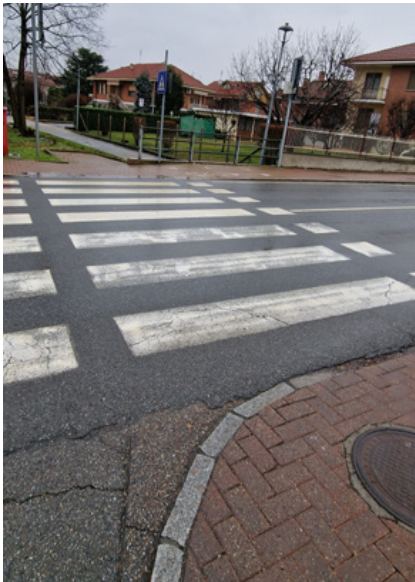
| Via Torino | |
|---|---|
| Indicazione posizione: altezza intersezione Via Deledda | Numero intervento |

| Via Torino | |
|---|---|
| Tipologia criticità: Assenza segnalazione attraversamento pedonale per non vedenti (ambo i lati) | <b>124</b> |

| Via Torino | |
|---|---|
| <p>Descrizione prestazionale possibile intervento:<br/> Segnalazione di attraversamento pedonale mediante collocazione di adeguata segnaletica tattilo plantare in gres porcellanato da esterno.</p> | |
| Stima costo intervento possibile risolutivo: <b>2.000,0 €</b> | |

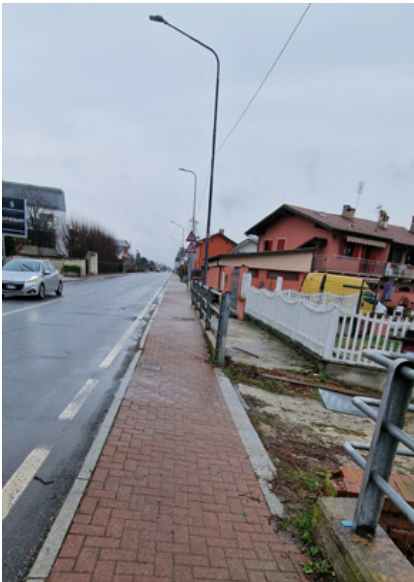
| Via Torino | |
|---|---|
| Tipologia criticità: Percorso pedonale con pendenza trasversale superiore all'1% | <b>125</b> |

| Via Torino | |
|---|---|
| <p>Descrizione prestazionale possibile intervento: Rifacimento del marciapiede o percorso pedonale esistente previa demolizione della pavimentazione compreso il sottofondo, allo scopo di creare un'area sopraelevata in corrispondenza dell'accesso sopraelevato, realizzando una doppia rampa longitudinale al senso di percorrenza del marciapiede, laddove possibile di pendenza non superiore al 5%.</p> <p><i>Intervento possibile solo tramite accordo con privato perchè trasferisca la pendenza trasversale all'interno della proprietà.</i></p> | |
| Stima costo intervento possibile risolutivo: <b>2.600,0 €</b> | |

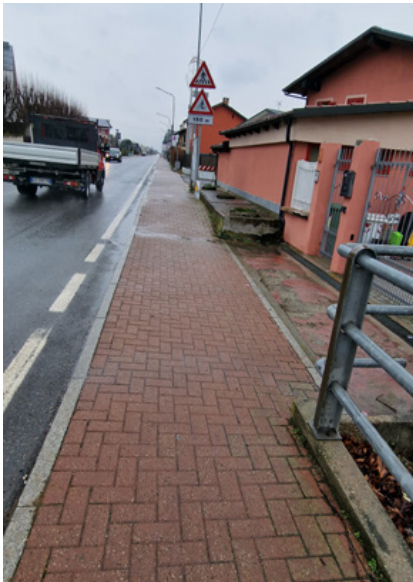
| Via Torino | |
|---|---|
| Tipologia criticità: Percorso pedonale con pendenza trasversale superiore all'1% | <b>126</b> |

| Via Torino | |
|---|---|
| <p>Descrizione prestazionale possibile intervento: Rifacimento del marciapiede o percorso pedonale esistente previa demolizione della pavimentazione compreso il sottofondo, allo scopo di creare un'area sopraelevata in corrispondenza dell'accesso sopraelevato, realizzando una doppia rampa longitudinale al senso di percorrenza del marciapiede, laddove possibile di pendenza non superiore al 5%.</p> <p><i>Intervento possibile solo tramite accordo con privato perchè trasferisca la pendenza trasversale all'interno della proprietà.</i></p> | |
| Stima costo intervento possibile risolutivo: <b>2.600,0 €</b> | |

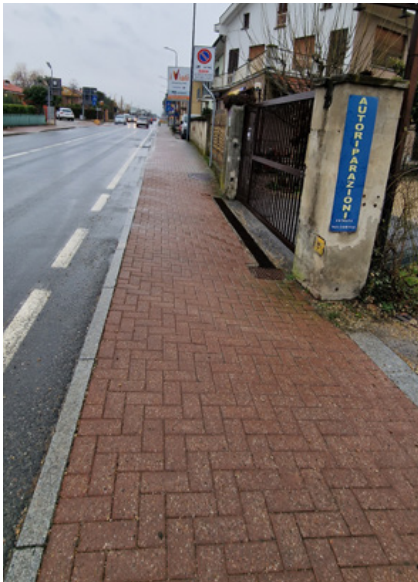
| Via Torino | |
|---|---|
| Tipologia criticità: Percorso pedonale con pendenza trasversale superiore all'1% | <b>127</b> |

| Via Torino | |
|---|---|
| <p>Descrizione prestazionale possibile intervento: Rifacimento del marciapiede o percorso pedonale esistente previa demolizione della pavimentazione compreso il sottofondo, allo scopo di creare un'area sopraelevata in corrispondenza dell'accesso sopraelevato, realizzando una doppia rampa longitudinale al senso di percorrenza del marciapiede, laddove possibile di pendenza non superiore al 5%.</p> <p><i>Intervento possibile solo tramite accordo con privato perchè trasferisca la pendenza trasversale all'interno della proprietà.</i></p> | |
| Stima costo intervento possibile risolutivo: <b>2.600,0 €</b> | |

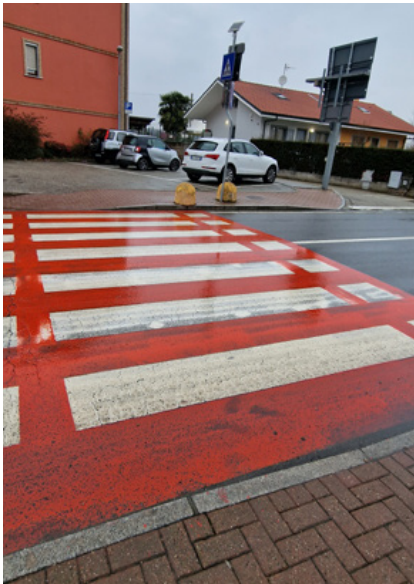
| Via Torino | |
|---|---|
| Indicazione posizione: confine comunale con Vinovo | Numero intervento |

| Via Torino | |
|---|---|
| Tipologia criticità: Assenza segnalazione attraversamento pedonale per non vedenti (ambo i lati) | <b>128</b> |

| Via Torino | |
|---|---|
| <p>Descrizione prestazionale possibile intervento:<br/> Segnalazione di attraversamento pedonale mediante collocazione di adeguata segnaletica tattilo plantare in gres porcellanato da esterno.</p> | |
| Stima costo intervento possibile risolutivo: <b>2.000,0 €</b> | |

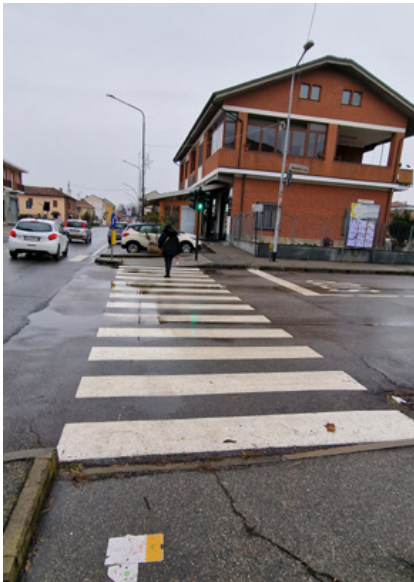
| Via Torino | |
|---|---|
| Indicazione posizione: intersezione con Via Giovanni XXIII | Numero intervento |

| Via Torino | |
|---|---|
| Tipologia criticità: Assenza segnalazione attraversamento pedonale per non vedenti (ambo i lati) | <b>129</b> |

| Via Torino | |
|---|---|
| <p>Descrizione prestazionale possibile intervento:<br/> Segnalazione di attraversamento pedonale mediante collocazione di adeguata segnaletica tattilo plantare in gres porcellanato da esterno.</p> | |
| <p>Stima costo intervento possibile risolutivo: <b>2.000,0 €</b></p> | |

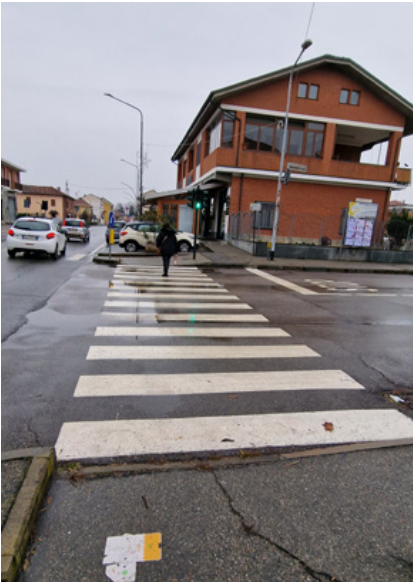
| Via Torino | |
|---|---|
| Indicazione posizione: intersezione con Via Giovanni XXIII | Numero intervento |

| Via Torino | |
|---|---|
| Tipologia criticità: Impianto semaforico sprovvisto di dispositivo di segnalazione sonora per non vedenti. | <b>130</b> |

| Via Torino | |
|---|---|
| <p>Descrizione prestazionale possibile intervento:<br/>Fornitura ed installazione di dispositivo acustico per non vedenti per impianto semaforico esistente.</p> | |
| Stima costo intervento possibile risolutivo: <b>1.000,0 €</b> | |

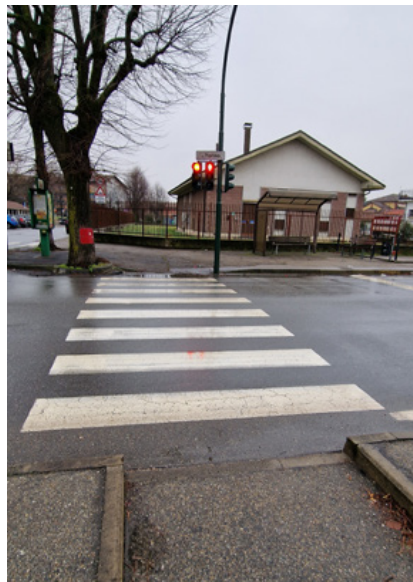
Indicazione posizione: altezza intersezione Via Carducci

Tipologia criticità: Assenza segnalazione attraversamento pedonale per non vedenti (ambo i lati)

Segnalazione di attraversamento pedonale mediante collocazione di adeguata segnaletica tattilo plantare in gres porcellanato da esterno.

Stima costo intervento possibile risolutivo: **2.000,0 €**

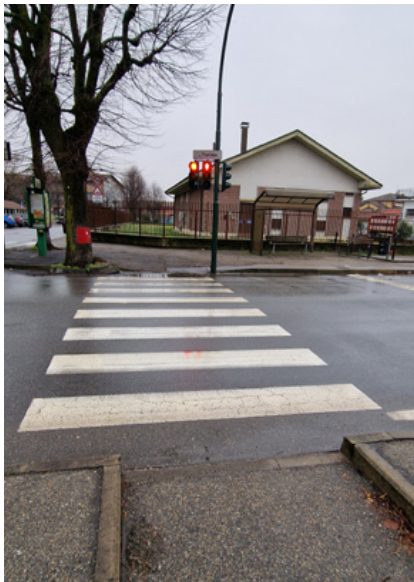
| Via Torino | |
|---|---|
| Indicazione posizione: altezza intersezione Via Carducci | Numero intervento |

| Via Torino | |
|---|---|
| Tipologia criticità: Impianto semaforico sprovvisto di dispositivo di segnalazione sonora per non vedenti. | <b>132</b> |

| Via Torino | |
|---|---|
| <p>Descrizione prestazionale possibile intervento:<br/>Fornitura ed installazione di dispositivo acustico per non vedenti per impianto semaforico esistente.</p> | |
| Stima costo intervento possibile risolutivo: <b>1.000,0 €</b> | |

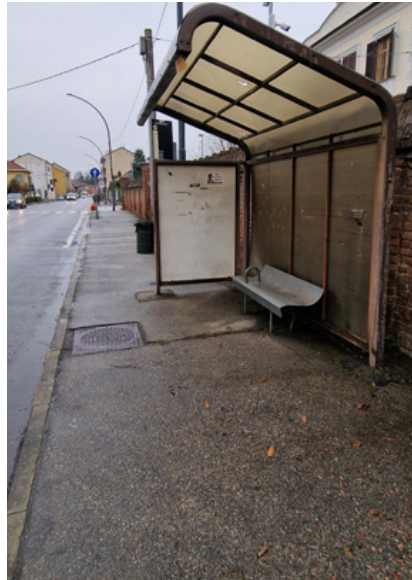
Indicazione posizione: fermata bus

Tipologia criticità: Assenza fermata mezzi pubblici accessibile

Realizzazione di fermata dei mezzi pubblici accessibile completa di pensilina per la protezione dagli agenti atmosferici con panchina dotata di schienale e braccioli integrata con segnali tattilo plantari per non vedenti.

*Solo segnalazione pedotattile.*

Stima costo intervento possibile risolutivo: **6.000,0 €**

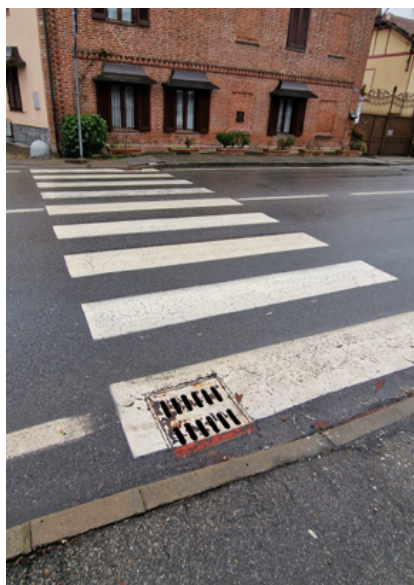
Indicazione posizione: altezza intersezione Via Leonardo da Vinci

Tipologia criticità: Assenza segnalazione attraversamento pedonale per non vedenti (ambo i lati)

Segnalazione di attraversamento pedonale mediante collocazione di adeguata segnaletica tattilo plantare in gres porcellanato da esterno.

Stima costo intervento possibile risolutivo: **2.000,0 €**

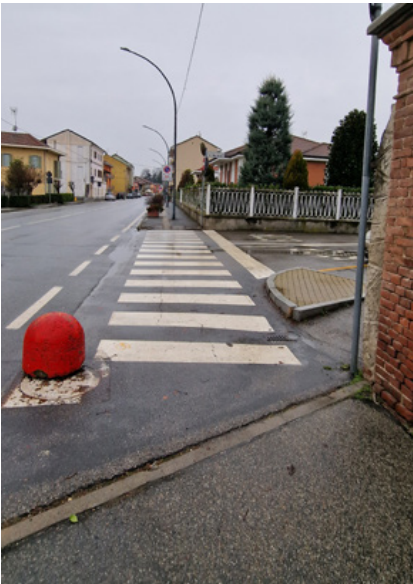
| Via Torino | |
|---|---|
| Indicazione posizione: intersezione Via Leonardo da Vinci | Numero intervento |

| Via Torino | |
|---|---|
| Tipologia criticità: Assenza segnalazione attraversamento pedonale per non vedenti (ambo i lati) | <b>135</b> |

| Via Torino | |
|---|---|
| <p>Descrizione prestazionale possibile intervento:<br/> Segnalazione di attraversamento pedonale mediante collocazione di adeguata segnaletica tattilo plantare in gres porcellanato da esterno.</p> | |
| Stima costo intervento possibile risolutivo: <b>1.800,0 €</b> | |

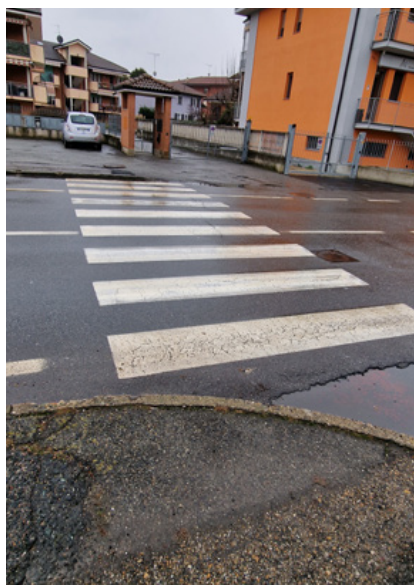
Indicazione posizione: altezza intersezione Via Gobetti

Tipologia criticità: Presenza di gradino attraversamento pedonale ed assenza segnalazione attraversamento pedonale per non vedenti. (gradino e segnalazione tattilo-plantare entrambi lati)

Eliminazione del dislivello tramite raccordo dei percorsi pedonali realizzando due rampe di pendenza preferibilmente non superiore al 5% con integrazione di segnalazione di attraversamento pedonale attraverso collocazione di adeguata segnaletica tattilo plantare in gres porcellanato da esterno.

Stima costo intervento possibile risolutivo: **3.800,0 €**

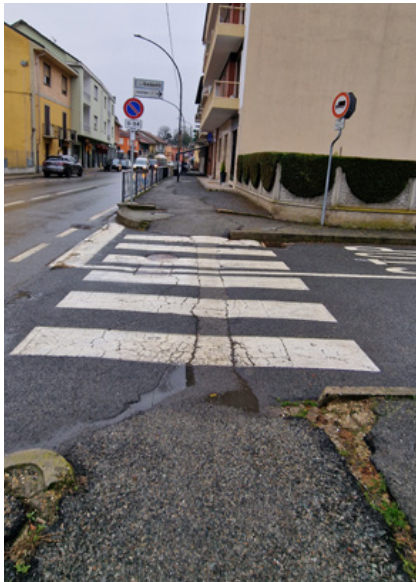
| Via Torino | |
|---|---|
| Indicazione posizione: intersezione Via Gobetti | Numero intervento |

| Via Torino | |
|---|---|
| Tipologia criticità: Assenza segnalazione attraversamento pedonale per non vedenti (ambo i lati) | <b>137</b> |

| Via Torino | |
|---|---|
| <p>Descrizione prestazionale possibile intervento:</p> <p>Segnalazione di attraversamento pedonale mediante collocazione di adeguata segnaletica tattilo plantare in gres porcellanato da esterno.</p> <p><i>Necessario adeguare rampa con pendenza eccessiva.</i></p> | |
| Stima costo intervento possibile risolutivo: <b>2.800,0 €</b> | |

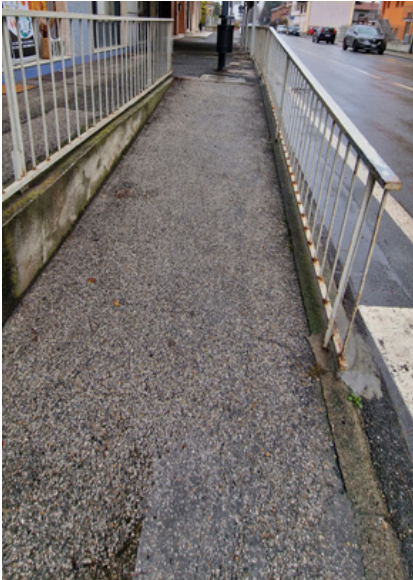
| Via Torino | |
|---|---|
| Indicazione posizione: rampa accesso attività commerciale angolo con Viale Simonis | Numero intervento |

| Via Torino | |
|---|---|
| Tipologia criticità: Rampa sprovvista di corrimano | <b>138</b> |

| Via Torino | |
|---|---|
| <p>Descrizione prestazionale possibile intervento:<br/> Installazione di corrimano almeno su un lato della rampa altezza da terra non superiore a 90 cm.</p> | |
| Stima costo intervento possibile risolutivo: <b>500,0 €</b> | |

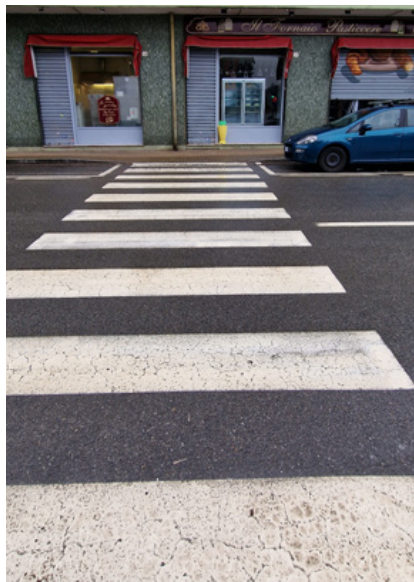
Indicazione posizione: altezza intersezione con Viale Simonis

Tipologia criticità: Assenza segnalazione attraversamento pedonale per non vedenti (ambo i lati)

Segnalazione di attraversamento pedonale mediante collocazione di adeguata segnaletica tattilo plantare in gres porcellanato da esterno.

Stima costo intervento possibile risolutivo: **2.000,0 €**

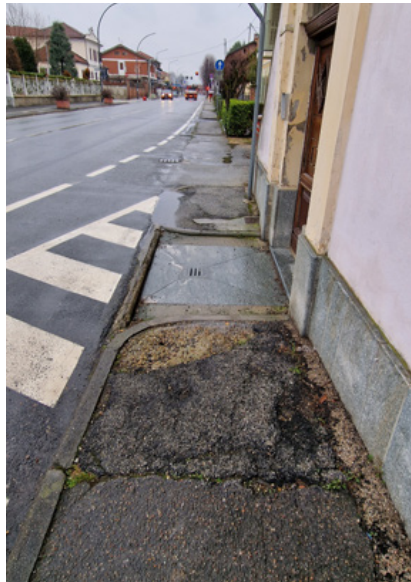
Indicazione posizione: civico 28

Tipologia criticità: Dislivello su percorso pedonale

Adeguamento di percorso pedonale con pendenza longitudinale eccessiva tramite demolizione e rifacimento della pavimentazione esistente allo scopo di creare una nuova rampa di pendenza, laddove possibile non superiore al 5%.

Stima costo intervento possibile risolutivo: **1.000,0 €**

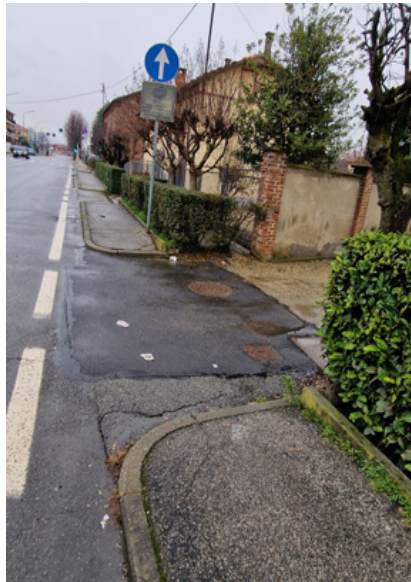
Indicazione posizione: strada privata civico 32

Tipologia criticità: Dislivello su percorso pedonale

Adeguamento di percorso pedonale con pendenza longitudinale eccessiva tramite demolizione e rifacimento della pavimentazione esistente allo scopo di creare una nuova rampa di pendenza, laddove possibile non superiore al 5%.

Stima costo intervento possibile risolutivo: **1.000,0 €**

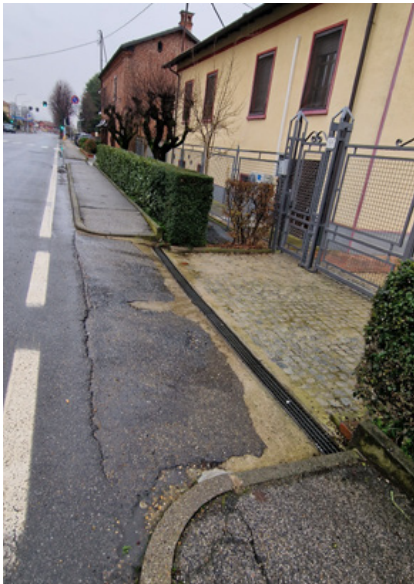
| Via Torino | |
|---|---|
| Tipologia criticità: Dislivello su percorso pedonale | <b>142</b> |

| Via Torino | |
|---|---|
| <p>Descrizione prestazionale possibile intervento:</p> <p>Adeguamento di percorso pedonale con pendenza longitudinale eccessiva tramite demolizione e rifacimento della pavimentazione esistente allo scopo di creare una nuova rampa di pendenza, laddove possibile non superiore al 5%.</p> | |
| Stima costo intervento possibile risolutivo: <b>1.000,0 €</b> | |

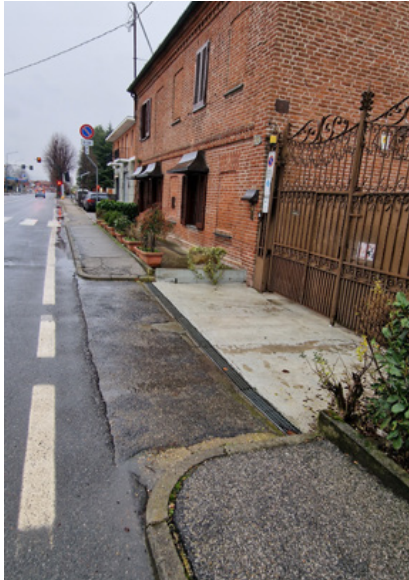
Indicazione posizione: civico 38

Tipologia criticità: Dislivello su percorso pedonale

Adeguamento di percorso pedonale con pendenza longitudinale eccessiva tramite demolizione e rifacimento della pavimentazione esistente allo scopo di creare una nuova rampa di pendenza, laddove possibile non superiore al 5%.

Stima costo intervento possibile risolutivo: **1.000,0 €**

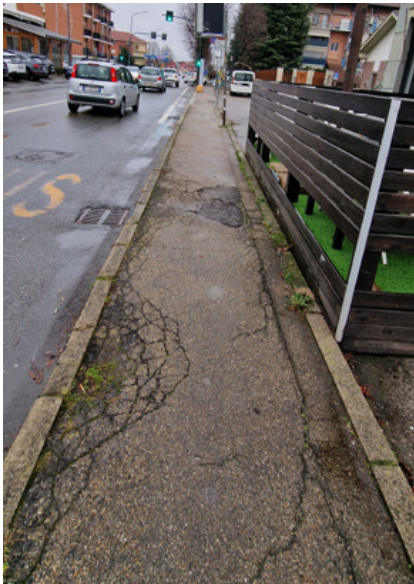
| Via Torino | |
|---|---|
| Tipologia criticità: Pavimentazione percorso pedonale sconnesso | <b>144</b> |

| Via Torino | |
|---|---|
| <p>Descrizione prestazionale possibile intervento:<br/> Adeguamento della pavimentazione dissestata tramite rimozione e rifacimento dello strato di finitura in modo da ottenere un piano di calpestio compatto, omogeneo e perfettamente complanare alla pavimentazione esistente.</p> | |
| <p>Stima costo intervento possibile risolutivo: <b>200,0 €</b></p> | |

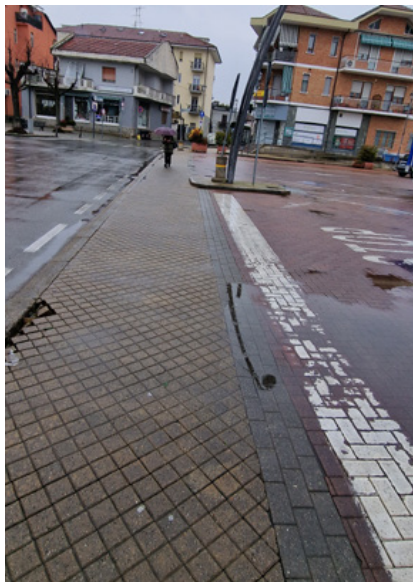
**148**

Tipologia criticità: assenza continuità guida naturale non vedente

Descrizione prestazionale possibile intervento: Realizzazione di segnaletica tattilo plantare in assenza di continuità di guida naturale per distanza superiore agli 8 metri lineari.

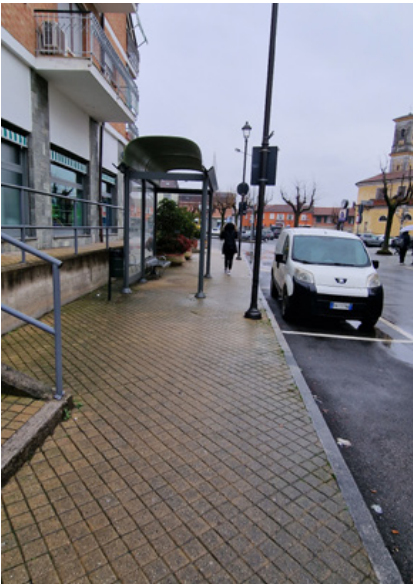
| Viale Simonis | |
|---|---|
| Tipologia criticità: Assenza fermata mezzi pubblici accessibile | <b>151</b> |

| Viale Simonis | |
|---|---|
| <p>Descrizione prestazionale possibile intervento:</p> <p>Realizzazione di fermata dei mezzi pubblici accessibile completa di pensilina per la protezione dagli agenti atmosferici con panchina dotata di schienale e braccioli integrata con segnali tattilo plantari per non vedenti.</p> | |

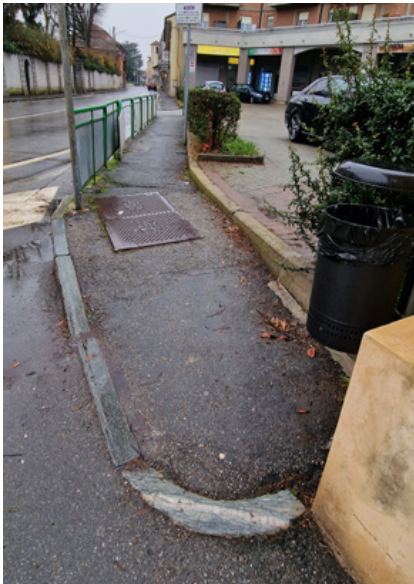
| Via Pinerolo | |
|---|---|
| Tipologia criticità: Presenza di rampa di pendenza eccessiva (x2) | <b>153</b> |

| Via Pinerolo | |
|---|---|
| <p>Descrizione prestazionale possibile intervento:</p> <p>Adeguamento di percorso pedonale con pendenza longitudinale eccessiva tramite demolizione e rifacimento della pavimentazione esistente allo scopo di creare una nuova rampa di pendenza, laddove possibile non superiore al 5%.</p> | |

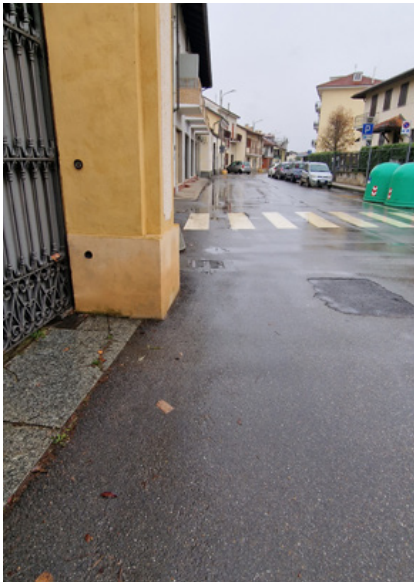
| Via Villa di Mont Pascal | |
|---|---|
| Tipologia criticità: Assenza percorso pedonale a raso | <b>154</b> |

| Via Villa di Mont Pascal | |
|---|---|
| Stima costo intervento possibile risolutivo: <b>non risolvibile</b> | |

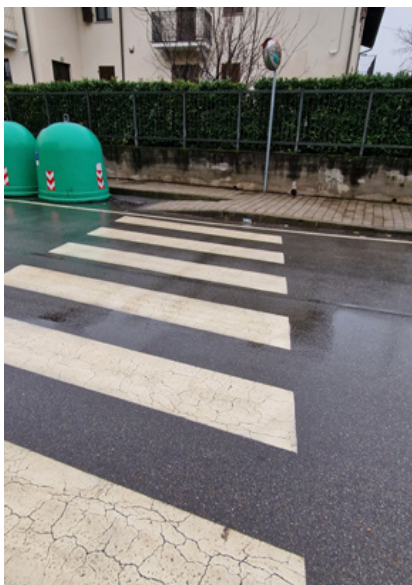
**155**

Tipologia criticità: Assenza segnalazione attraversamento pedonale per non vedenti (ambo i lati)

Segnalazione di attraversamento pedonale mediante collocazione di adeguata segnaletica tattilo plantare in gres porcellanato da esterno.

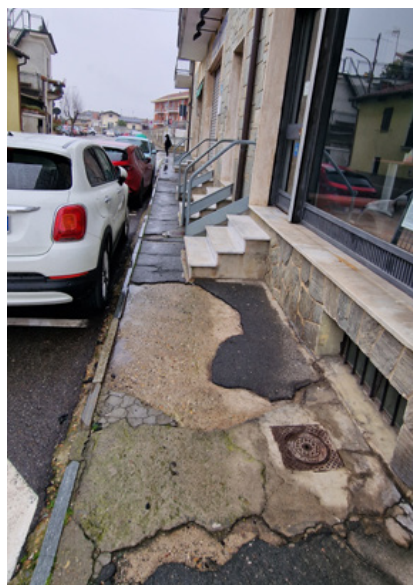
**156**

Tipologia criticità: Assenza percorso pedonale

Realizzazione di marciapiede o percorso pedonale compreso sottofondo e fondazione. Il nuovo piano di calpestio dovrà risultare compatto, omogeneo con pendenza trasversale non superiore all'1%.  
*Eliminazione parcheggi al fine di ricavare percorso pedonale.*

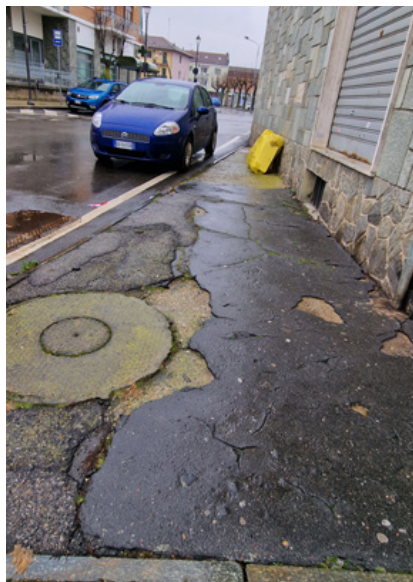
**157**

Tipologia criticità: Pavimentazione percorso pedonale sconnesso

Adeguamento della pavimentazione dissestata tramite rimozione e rifacimento dello strato di finitura in modo da ottenere un piano di calpestio compatto, omogeneo e perfettamente complanare alla pavimentazione esistente.

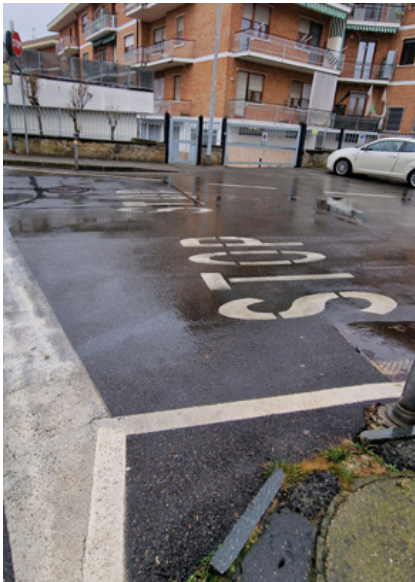
| Via Villa di Mont Pascal | |
|---|---|
| Tipologia criticità: Assenza attraversamento pedonale | <b>158</b> |

| Via Villa di Mont Pascal | |
|---|---|
| <p>Descrizione prestazionale possibile intervento:</p> <p>Realizzazione di nuove zebrature al fine di segnalare attraversamento pedonale con integrazione di adeguata segnaletica tattilo plantare in mattonelle in gres porcellanato da esterno.</p> <p><i>Compresa realizzazione di segnaletica orizzontale di attraversamento pedonale.</i></p> | |

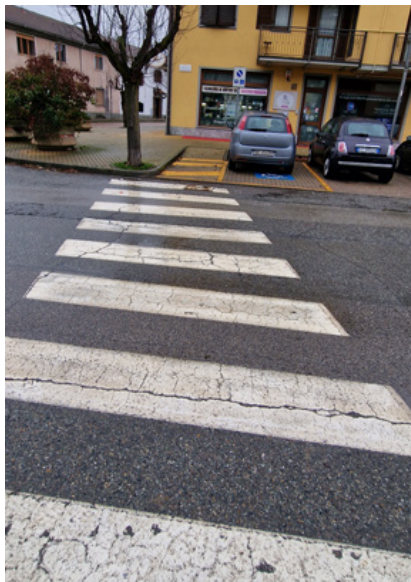
**159**

Tipologia criticità: Assenza segnalazione attraversamento pedonale per non vedenti (ambo i lati)

Segnalazione di attraversamento pedonale mediante collocazione di adeguata segnaletica tattilo plantare in gres porcellanato da esterno.

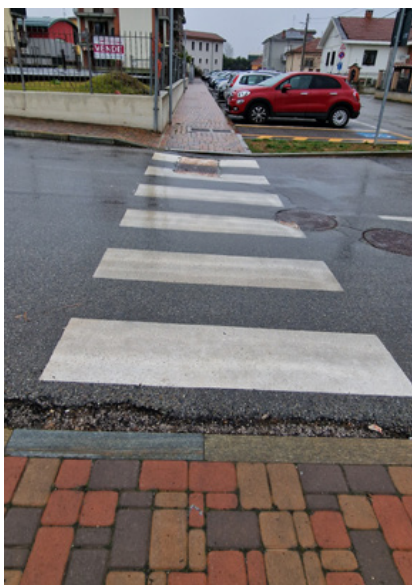
**160**

Tipologia criticità: Assenza segnalazione attraversamento pedonale per non vedenti (ambo i lati)

Segnalazione di attraversamento pedonale mediante collocazione di adeguata segnaletica tattilo plantare in gres porcellanato da esterno.

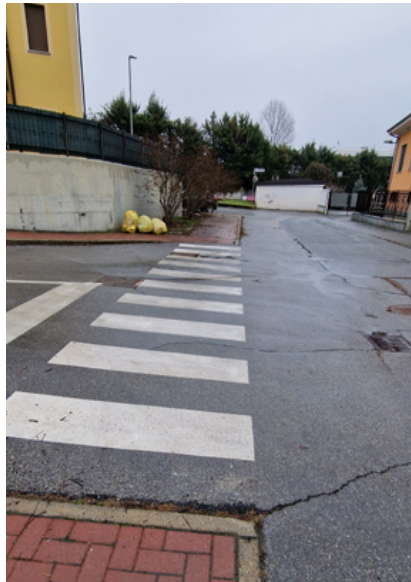
**161**

Tipologia criticità: Assenza segnalazione attraversamento pedonale per non vedenti (ambo i lati)

Segnalazione di attraversamento pedonale mediante collocazione di adeguata segnaletica tattilo plantare in gres porcellanato da esterno.

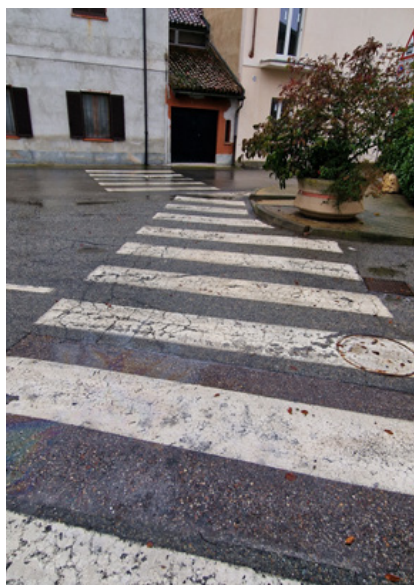
**162**

Tipologia criticità: Assenza segnalazione attraversamento pedonale per non vedenti (ambo i lati)

Segnalazione di attraversamento pedonale mediante collocazione di adeguata segnaletica tattilo plantare in gres porcellanato da esterno.

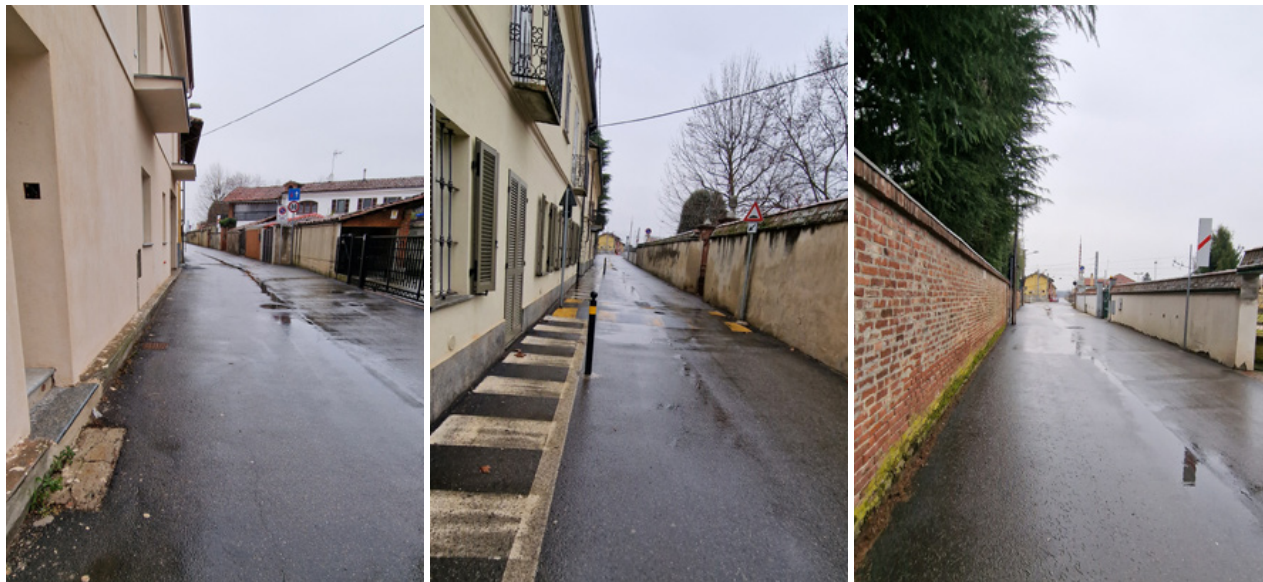
**163**

Tipologia criticità: Assenza percorso pedonale a raso

Realizzazione di segnaletica orizzontale indicante il percorso pedonale integrato con cordolo di delimitazione della carreggiata realizzato con polimeri rigenerati.

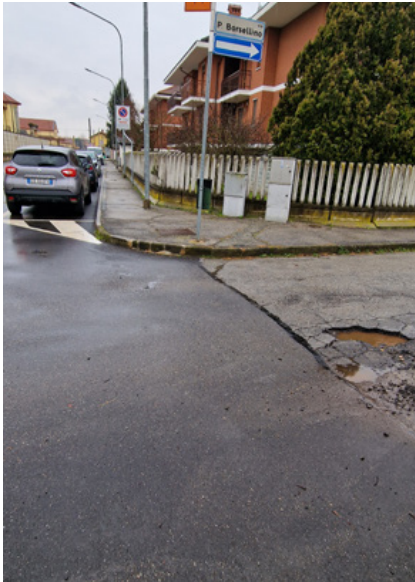
| Via Orbassano | |
|---|---|
| Tipologia criticità: Assenza attraversamento pedonale | <b>166</b> |

| Via Orbassano | |
|---|---|
| <p>Descrizione prestazionale possibile intervento:</p> <p>Realizzazione di nuove zebrature al fine di segnalare attraversamento pedonale con integrazione di adeguata segnaletica tattilo plantare in mattonelle in gres porcellanato da esterno.</p> <p><i>Compreso realizzazione rampe di raccordo.</i></p> | |

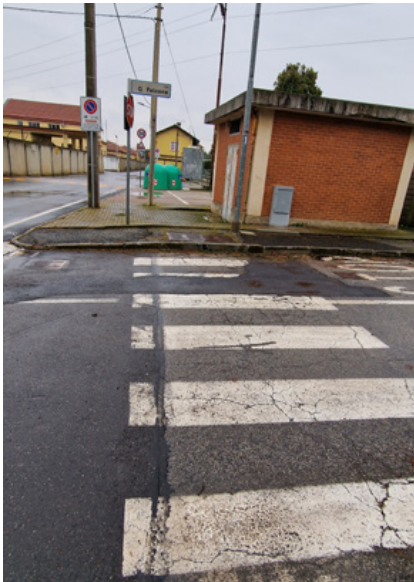
| Via Orbassano | |
|---|---|
| Tipologia criticità: Presenza di gradino attraversamento pedonale ed assenza segnalazione attraversamento pedonale per non vedenti. (gradino su un lato e segnalazione tattilo-plantare entrambi lati) | <b>167</b> |

| Via Orbassano | |
|---|---|
| <p>Descrizione prestazionale possibile intervento:</p> <p>Eliminazione del dislivello tramite raccordo dei percorsi pedonali realizzando due rampe di pendenza preferibilmente non superiore al 5% con integrazione di segnalazione di attraversamento pedonale attraverso collocazione di adeguata segnaletica tattilo plantare in gres porcellanato da esterno.</p> | |
