Interventi urgenti per il contrasto al dissesto del Rio Cipollina (Asti)

BANDO 2023

Fascicolo 2 Relazione tecnica descrittiva

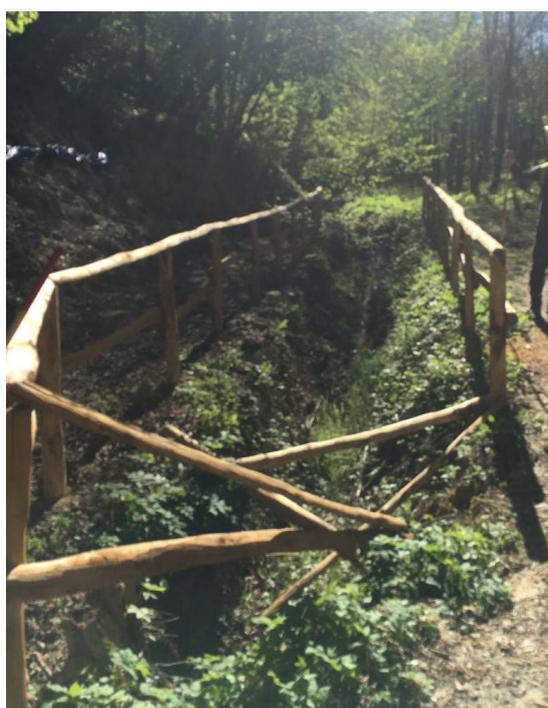
Foto n. 2 (a destra) - L'alveo subito a monte dell'attraversamento.

Sono previsti il rifacimento dell'attraversamento, la risagomatura del tratto immediatamente a valle, con realizzazione di gabbionate e palizzate a protezione del fondo e delle sponde, la risagomatura del tratto immediatamente a monte da lasciare a fondo naturale.
