AMMINISTRAZIONE COMUNALE DI TAGGIA

RELAZIONE TECNICA

VERBALE SOMMA URGENZA A05 DEL 6 OTTOBRE 2020

Opere di somma urgenza per il ripristino e la messa in sicurezza delle sponde del Torrente Argentina, con risagomatura dell'alveo, tra il ponte Romanico ed il ponte XXV Aprile.

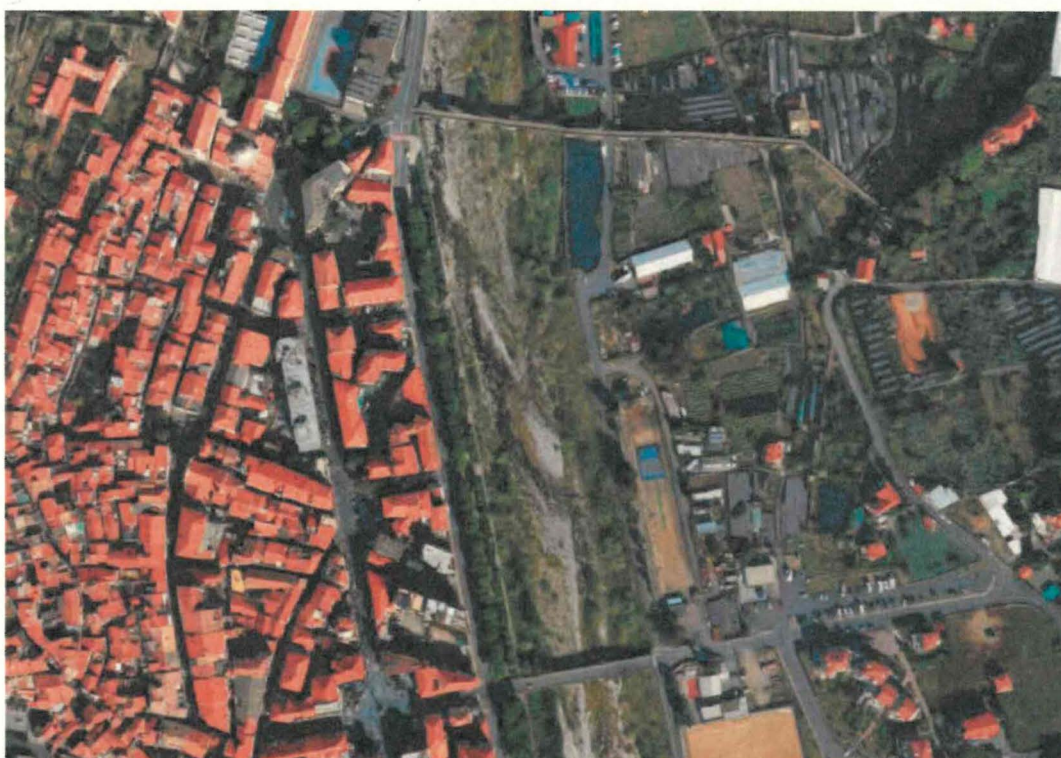
Figura 1 – Ubicazione Tratto di arginatura da consolidare -

La presente relazione riguarda la messa in sicurezza di un tratto di argine compreso tra il ponte Romanico e il ponte XXV Aprile per una lunghezza di circa 320 metri oltre al rinforzo delle fondazioni dello stesso ponte XXV Aprile. Da una prima visita ispettiva effettuata successivamente alla piena del Torrente Argentina avvenuta nella notte tra il 2 e il 3 ottobre u.s. la pavimentazione stradale in corrispondenza della testa del muro di argine, appare sensibilmente lesionata: si presuppone pertanto uno scalzamento alla base del muro stesso oltre che alla base delle pile del ponte XXV Aprile.

La visione delle fondazioni dell'argine e del ponte ad oggi risulta difficoltosa a causa della consistente presenza di acqua e detriti trasportati dal Torrente Argentina per cui si presuppone che sia in corso un effetto erosivo alla base delle fondazioni dovuto alla maggior pressione esercitata dallo stesso torrente ma detta condizione andrà verificata deviando il corso d'acqua del torrente all'interno dell'alveo.

Considerato il dissesto, seppur minimo del muro d'argine apprezzabile per via delle lesioni presenti sulla testa dello stesso in corrispondenza della pavimentazione stradale, si ipotizza che questo sia causato da un lieve ribaltamento del manufatto. L'intervento proposto consente di bloccare il fenomeno di rotazione tramite il rinforzo del piede di fondazione.
