PIANO REGOLATORE GENERALE COMUNALE  
VARIANTE STRUTTURALE N° 5  
Progetto Definitivo  
(Art. 4/15 L.R. 56/77)

VERIFICA DI COMPATIBILITA' IDRAULICA ED  
IDROGEOLOGICA  
(Ai sensi della C.P.G.R. 8/5/96 n°7/LAP)

RELAZIONE GEOLOGICO-TECNICA

COMUNE DI BANCHETTE

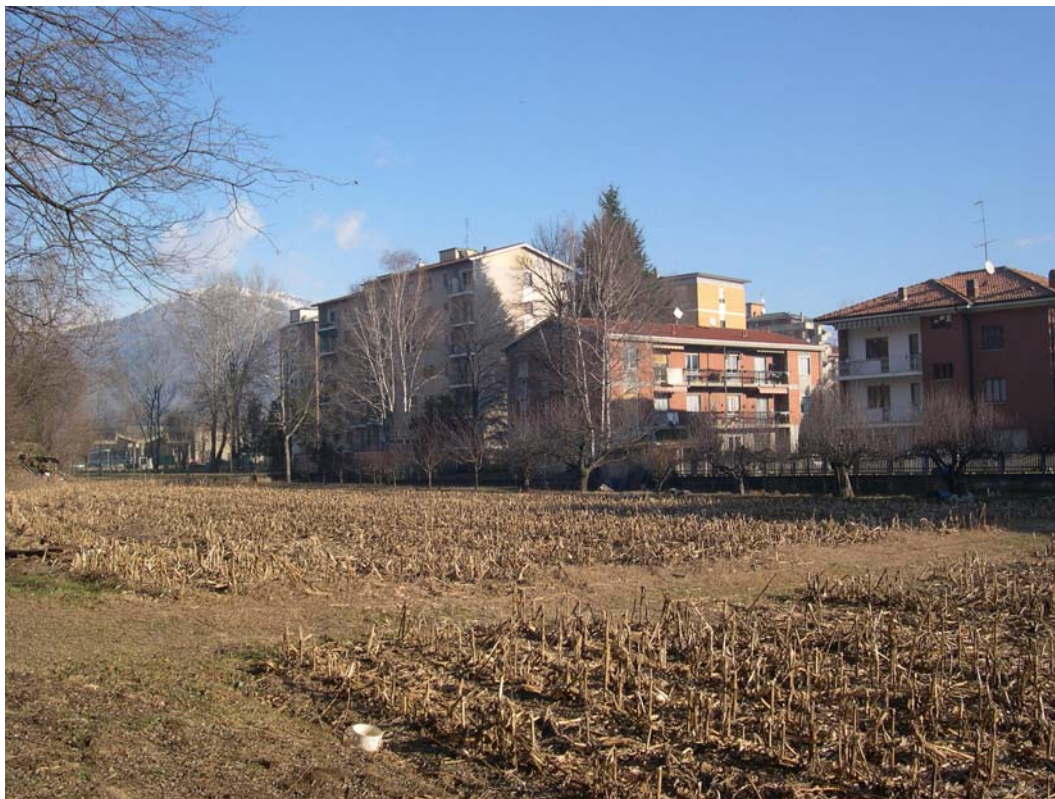
- **L'area R3.4-U3/1**

- **Stato di fatto:** l'areale, localizzato a sud-ovest del Borgo Nuovo, risulta compreso tra due rilievi rocciosi, rimodellati dal ghiacciaio, che emergono dalla piana alluvionale (inselberg) ed è utilizzato principalmente a seminativo ciclico e, in minima parte, a frutteto. L'area è delimitata verso sud dall'areale R3.4-U3/2, rispetto al quale risulta rilevata di circa trenta cm, verso nord è delimitata da un piccolo muro di recinzione mentre a est dalle proprietà dei condomini e ad ovest da una locale emergenza del substrato roccioso.
- **Caratterizzazione tecnica:** i materiali, che caratterizzano le alluvioni terrazzate presenti all'interno della cerchia morenica, sono costituiti da depositi fluviali grossolani con sabbie e ghiaie eterometriche, a debole matrice limosa che

presentano, di norma, un buon grado di addensamento. Non è però da escludere, in particolare nei settori della fascia fluviale, la presenza di alternanze di limi sabbioso-argillosi poco addensati e di sabbie fini con subordinati limi.

- **Pericolosità geomorfologica in relazione ad una fruizione urbanistica:** nel corso dell'evento alluvionale dell'ottobre 2000 l'areale è stato allagato da una lama d'acqua inferiore a 40 cm e per questo motivo è stato inserito nella classe di pericolosità **IIA** dove (come recita la circolare) "le condizioni di moderata pericolosità geomorfologica possono essere agevolmente superate attraverso l'adozione ed il rispetto di modesti accorgimenti tecnici". L'areale ricade inoltre in fascia di esondazione C del PAI retrostante ad una fascia B di progetto (corrispondente agli argini già realizzati).

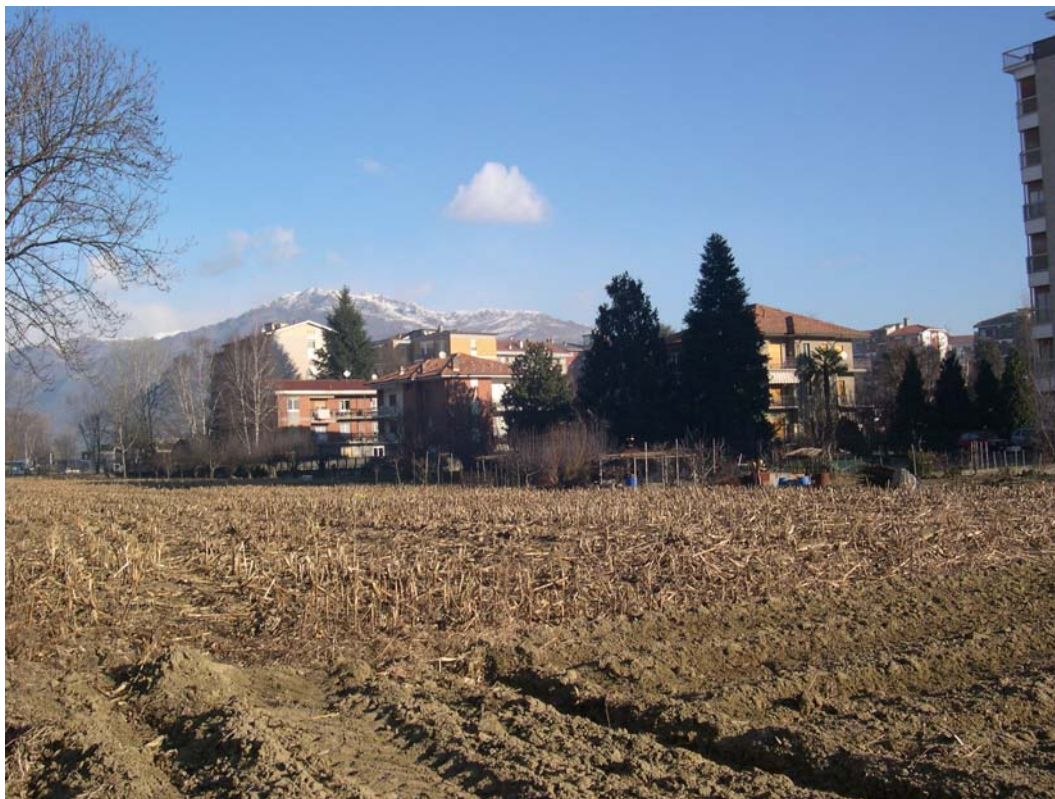
- **L'area R3.4-U3/2**

- **Stato di fatto:** l'areale localizzato a sud-ovest del Borgo Nuovo, risulta compreso tra due rilievi rocciosi rimodellati dal ghiacciaio che emergono dalla piana alluvionale (inselberg) ed è utilizzato a seminativo ciclico; il lotto è caratterizzato da una debole pendenza verso sud.
- **Caratterizzazione tecnica:** i materiali, che caratterizzano le alluvioni terrazzate presenti all'interno della cerchia morenica, sono costituiti da depositi fluviali grossolani con sabbie e ghiaie eterometriche, a debole matrice limosa che presentano, di norma, un buon grado di addensamento. Non è però da escludere, in particolare nei settori della fascia fluviale, la presenza di alternanze di limi sabbioso-argillosi poco addensati e di sabbie fini con subordinati limi.

- **Pericolosità geomorfologica in relazione ad una fruizione urbanistica:** nel corso dell'evento alluvionale dell'ottobre 2000 l'areale è stato allagato da una lama d'acqua inferiore a 40 cm e per questo motivo è stato inserito nella classe di pericolosità **IIA** dove (come recita la circolare) "le condizioni di moderata pericolosità geomorfologica possono essere agevolmente superate attraverso l'adozione ed il rispetto di modesti accorgimenti tecnici". L'areale ricade inoltre in fascia di esondazione C del PAI retrostante ad una fascia B di progetto (corrispondente agli argini già realizzati).

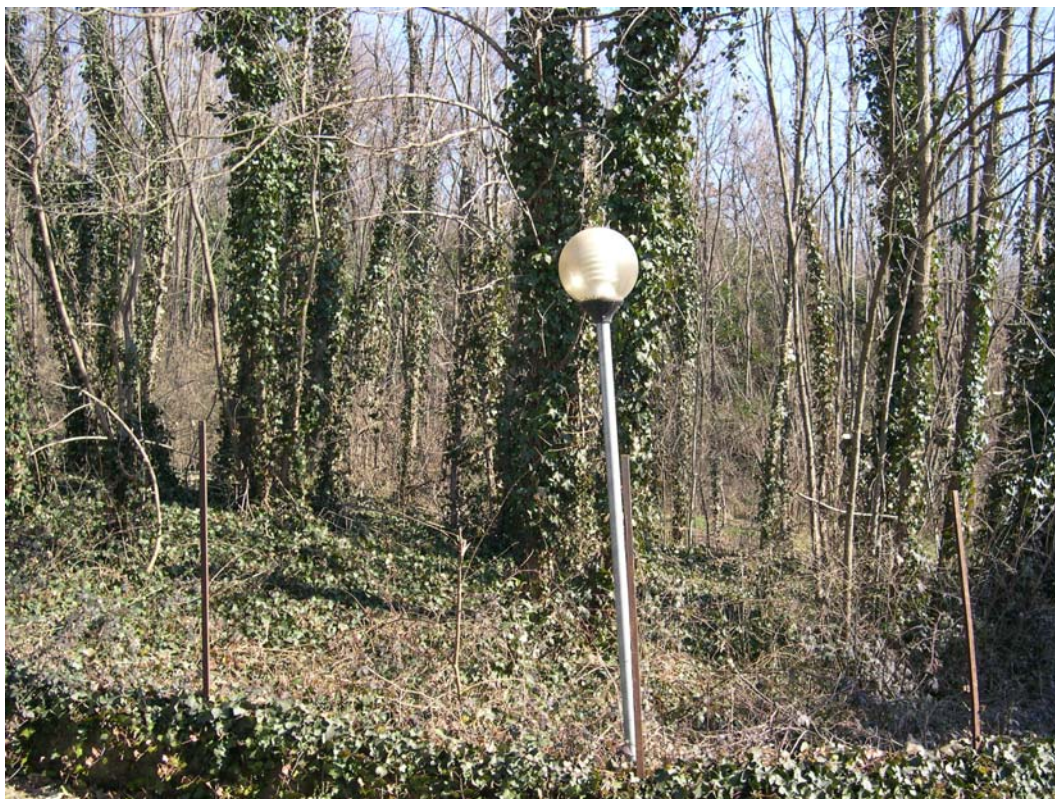
- **L'area R3.2-U4/1**

- **Stato di fatto:** questo areale si sviluppa in corrispondenza di una locale emergenza del substrato in prossimità di via Castellamonte che presenta, localmente, pendenze medio-alte. Allo stato attuale è caratterizzato dalla presenza di alberi ad alto fusto ed arbusti.
- **Caratterizzazione tecnica:** la roccia che costituisce il substrato si presenta generalmente in ottime condizioni geomeccaniche e anche se, localmente, può presentare sistemi di fratturazione pervasiva, garantisce, di norma, condizioni di sicurezza e stabilità. Dove la roccia non affiora direttamente, risulta mascherata da coltri di copertura di origine eluviale più o meno potenti che hanno comunque consentito lo sviluppo di una vegetazione talvolta d'alto fusto.

- **Pericolosità geomorfologica in relazione ad una fruizione urbanistica:** visto il contesto geologico-geomorfologico l'area è stata inserita in parte nella classe di pericolosità **I** ovvero tra le "Porzioni di territorio dove le condizioni di pericolosità geomorfologica sono tali da non porre limitazioni alle scelte urbanistiche: gli interventi sia pubblici che privati sono di norma consentiti nel rispetto delle prescrizioni del D.M. 11 marzo 1988" ed in parte nella classe **IIB** ovvero nei "settori di scarpata caratterizzati da acclività medio-alte" dove (come recita la circolare) "le condizioni di moderata pericolosità geomorfologica possono essere agevolmente superate attraverso l'adozione ed il rispetto di modesti accorgimenti tecnici".

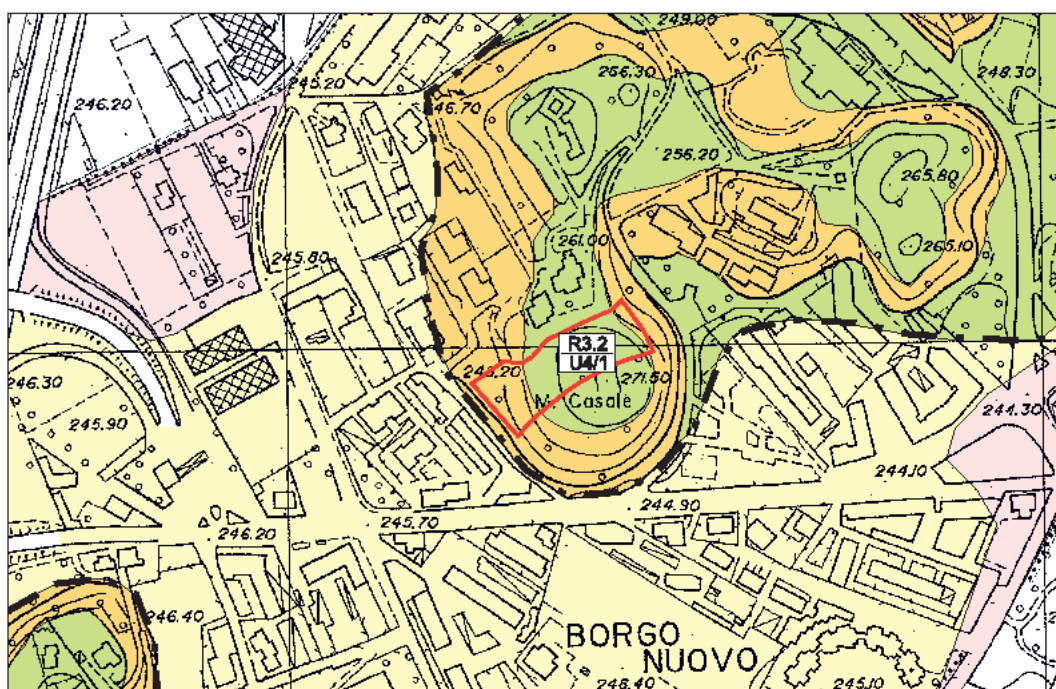
Stralcio tratto dalla carta di sintesi della pericolosità geomorfologica alla scala 1:5000

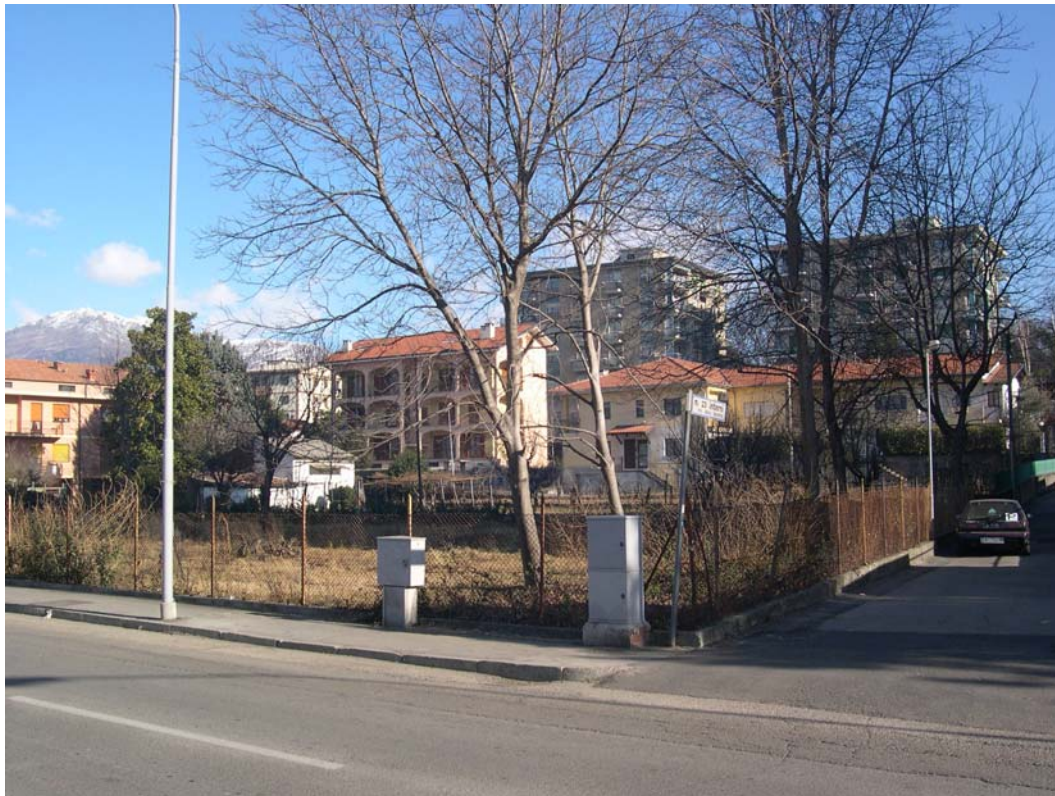
- **L'area R3.1-U4/2**

- **Stato di fatto:** questo areale è delimitato su i quattro lati da una recinzione con alla base un muretto in cemento di altezza variabile da quaranta cm ad un metro circa; presenta una debole pendenza verso ovest ed è utilizzata a prato sfalciato e, secondariamente, a frutteto.
- **Caratterizzazione tecnica:** i materiali, che caratterizzano le alluvioni terrazzate presenti all'interno della cerchia morenica, sono costituiti da depositi fluviali grossolani con sabbie e ghiaie eterometriche, a debole matrice limosa che presentano, di norma, un buon grado di addensamento. Non è però da escludere, in particolare nei settori della fascia fluviale, la presenza di alternanze di limi sabbioso-argillosi poco addensati e di sabbie fini con subordinati limi.

- **Pericolosità geomorfologica in relazione ad una fruizione urbanistica:** nel corso dell'evento alluvionale dell'ottobre 2000 l'areale è stato allagato da una lama d'acqua inferiore a 40 cm e per questo motivo è stato inserito nella classe di pericolosità **IIA** dove (come recita la circolare) "le condizioni di moderata pericolosità geomorfologica possono essere agevolmente superate attraverso l'adozione ed il rispetto di modesti accorgimenti tecnici". L'areale ricade inoltre in fascia di esondazione C del PAI retrostante ad una fascia B di progetto (corrispondente agli argini già realizzati).

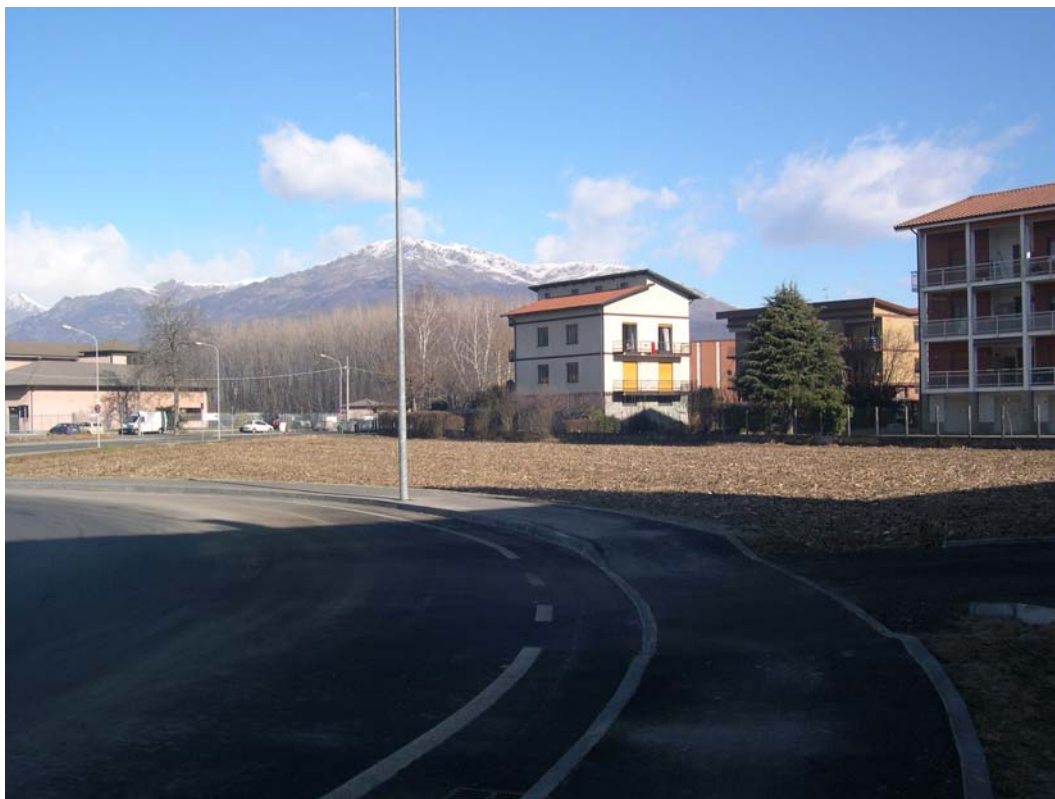
- **L'area R3.1-U4/3**

- **Stato di fatto:** questo areale è delimitato a nord e ad est da via Torretta, mentre a sud ed ovest confina con terreni edificati; si presenta nel complesso subpianeggiante e risulta ribassato rispetto alla viabilità circostante. Attualmente è destinato a seminativi.
- **Caratterizzazione tecnica:** i materiali, che caratterizzano le alluvioni terrazzate presenti all'interno della cerchia morenica, sono costituiti da depositi fluviali grossolani con sabbie e ghiaie eterometriche, a debole matrice limosa che presentano, di norma, un buon grado di addensamento. Non è però da escludere, in particolare nei settori della fascia fluviale, la presenza di alternanze di limi sabbioso-argillosi poco addensati e di sabbie fini con subordinati limi.

- **Pericolosità geomorfologica in relazione ad una fruizione urbanistica:** nel corso dell'evento alluvionale dell'ottobre 2000 l'areale è stato allagato da una lama d'acqua inferiore a 40 cm e per questo motivo è stato inserito nella classe di pericolosità **IIA** dove (come recita la circolare) "le condizioni di moderata pericolosità geomorfologica possono essere agevolmente superate attraverso l'adozione ed il rispetto di modesti accorgimenti tecnici". L'areale ricade inoltre in fascia di esondazione C del PAI retrostante ad una fascia B di progetto (corrispondente agli argini già realizzati).

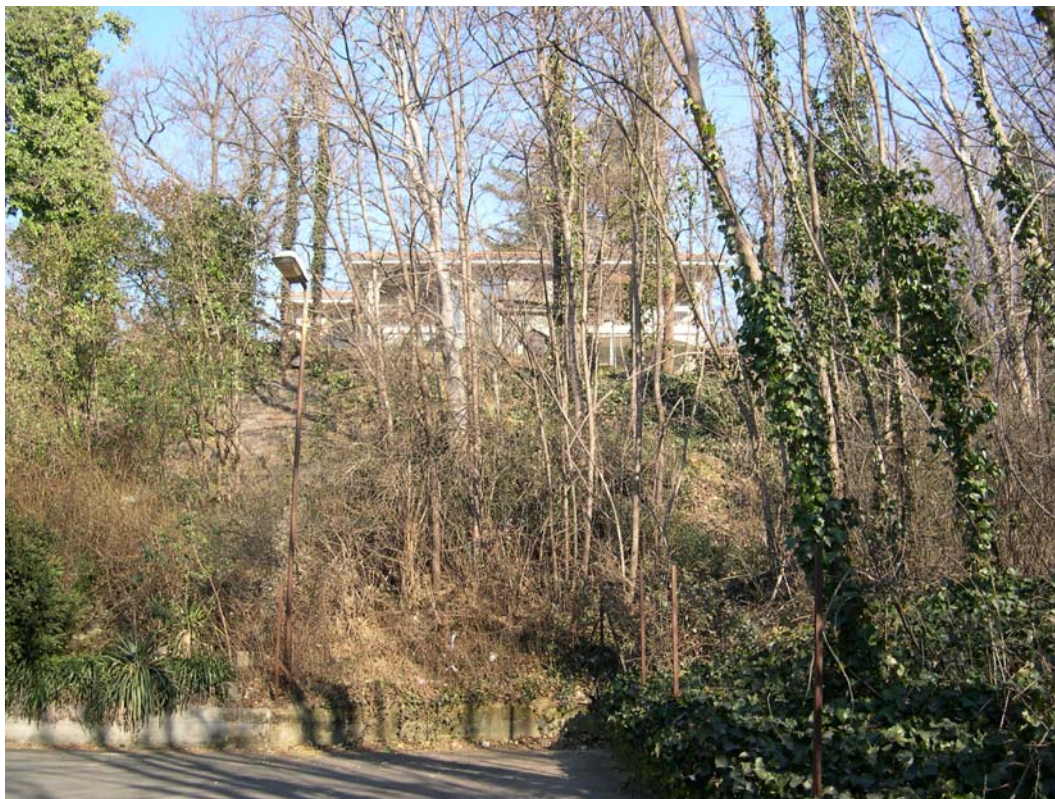
- **L'area R3.2-U4/4**

- **Stato di fatto:** questo areale si sviluppa in corrispondenza di una locale emergenza del substrato in prossimità di via Castellamonte ed è caratterizzato da acclività medio-alta. Allo stato attuale è contraddistinto dalla presenza di alberi ad alto fusto ed arbusti.
- **Caratterizzazione tecnica:** la roccia che costituisce il substrato si presenta generalmente in ottime condizioni geomeccaniche e anche se, localmente, può presentare sistemi di fratturazione pervasiva, garantisce, di norma, condizioni di sicurezza e stabilità. Dove la roccia non affiora direttamente, risulta mascherata da coltri di copertura di origine eluviale più o meno potenti che hanno comunque consentito lo sviluppo di una vegetazione talvolta d'alto

- **Pericolosità geomorfologica in relazione ad una fruizione urbanistica:** visto il contesto geologico-geomorfologico l'area è stata inserita nella classe di pericolosità **II B** ovvero tra le "settori di scarpata caratterizzati da acclività medio-alte" dove (come recita la circolare) "le condizioni di moderata pericolosità geomorfologica possono essere agevolmente superate attraverso l'adozione ed il rispetto di modesti accorgimenti tecnici"
- **Prescrizione normativa:** gli interventi in questi settori andranno corredati da una relazione geologico-tecnica che verifichi le caratteristiche geomeccaniche dei terreni di posa delle fondazioni e la stabilità del versante su cui si collocherà l'intervento.

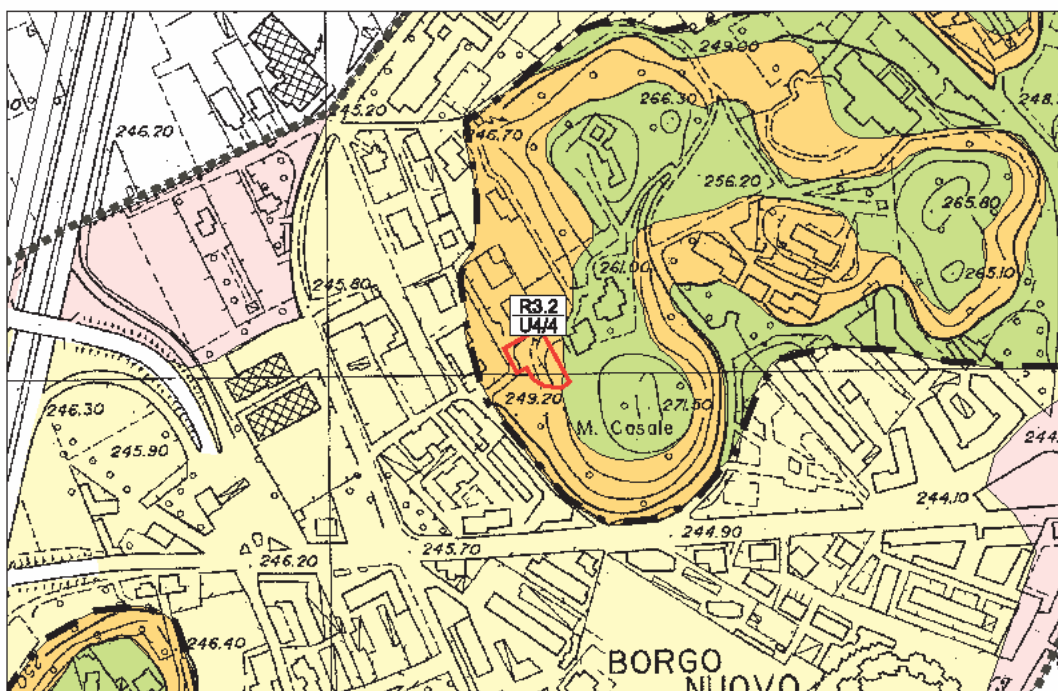
Stralci tratto dalla carta di sintesi della pericolosità geomorfologica alla scala 1:5000

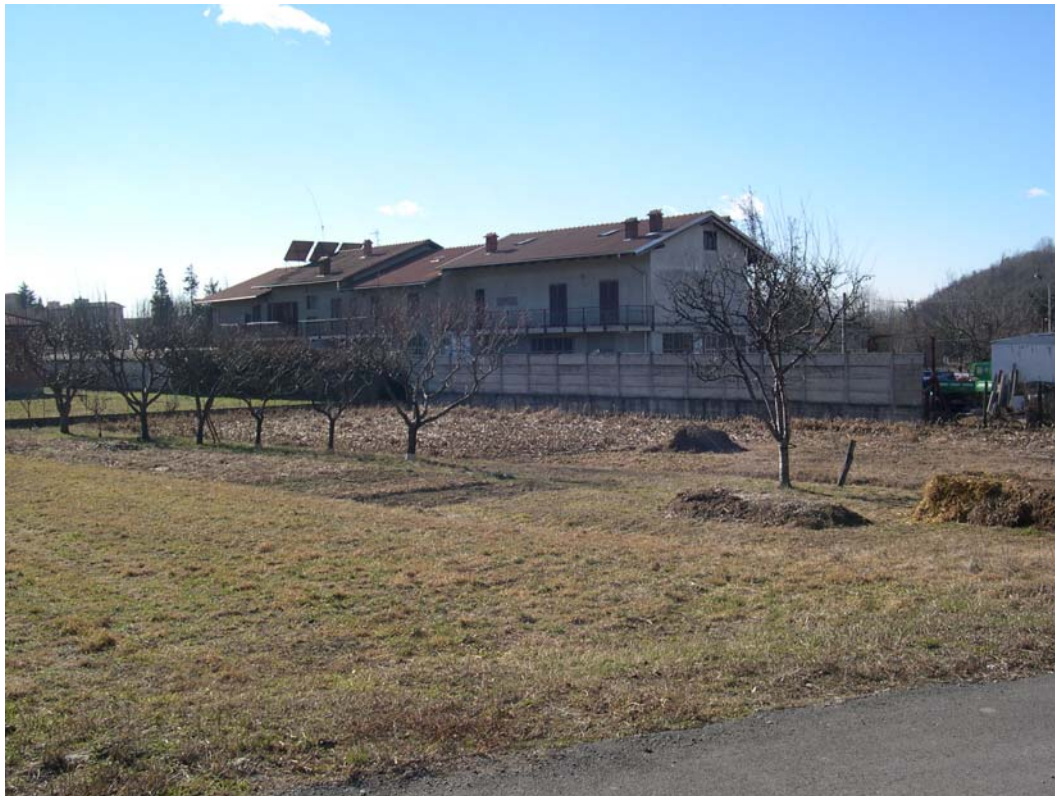
- **L'area R3.5-U6/1**

- **Stato di fatto:** solamente la parte sud-orientale di questo areale, localizzato a nord di via Circonvallazione, risulta non edificata; essa costituisce un lotto pianeggiante, attualmente destinato in parte a seminativo ed in parte a frutteto e orto.
- **Caratterizzazione tecnica:** i materiali, che caratterizzano le alluvioni terrazzate presenti all'interno della cerchia morenica, sono costituiti da depositi fluviali grossolani con sabbie e ghiaie eterometriche, a debole matrice limosa che presentano, di norma, un buon grado di addensamento. Non è però da escludere, in particolare nei settori della fascia fluviale, la presenza di alternanze di limi sabbioso-argillosi poco addensati e di sabbie fini con subordinati limi.

- **Pericolosità geomorfologica in relazione ad una fruizione urbanistica:** nel corso dell'evento alluvionale dell'ottobre 2000 l'areale è stato allagato da una lama d'acqua inferiore a 40 cm e per questo motivo è stato inserito nella classe di pericolosità **IIA** dove (come recita la circolare) "le condizioni di moderata pericolosità geomorfologica possono essere agevolmente superate attraverso l'adozione ed il rispetto di modesti accorgimenti tecnici". L'areale ricade inoltre in fascia di esondazione C del PAI retrostante ad una fascia B di progetto (corrispondente agli argini già realizzati).

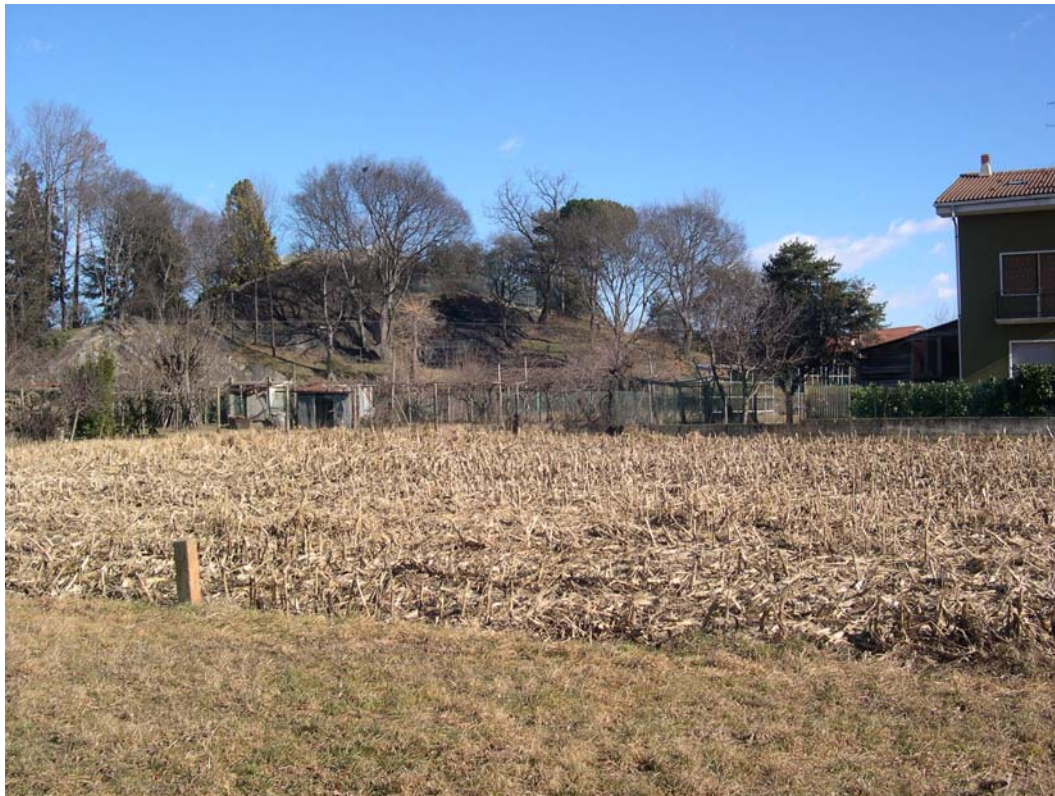
- **L'area R3.1-U6/2**

- **Stato di fatto:** questo areale è costituito da più lotti circondati da abitazioni ed è delimitato dalle loro recinzioni e, a nord-est, da una locale emergenza del substrato roccioso; attualmente è utilizzato in parte a seminativo ed in parte a frutteto e prato sfalciato.
- **Caratterizzazione tecnica:** i materiali, che caratterizzano le alluvioni terrazzate presenti all'interno della cerchia morenica, sono costituiti da depositi fluviali grossolani con sabbie e ghiaie eterometriche, a debole matrice limosa che presentano, di norma, un buon grado di addensamento. Non è però da escludere, in particolare nei settori della fascia fluviale, la presenza di alternanze di limi sabbioso-argillosi poco addensati e di sabbie fini con subordinati limi.

- **Pericolosità geomorfologica in relazione ad una fruizione urbanistica:** nel corso dell'evento alluvionale dell'ottobre 2000 l'areale è stato allagato da una lama d'acqua inferiore a 40 cm e per questo motivo è stato inserito nella classe di pericolosità **IIA** dove (come recita la circolare) "le condizioni di moderata pericolosità geomorfologica possono essere agevolmente superate attraverso l'adozione ed il rispetto di modesti accorgimenti tecnici". L'areale ricade inoltre in fascia di esondazione C del PAI retrostante ad una fascia B di progetto (corrispondente agli argini già realizzati).

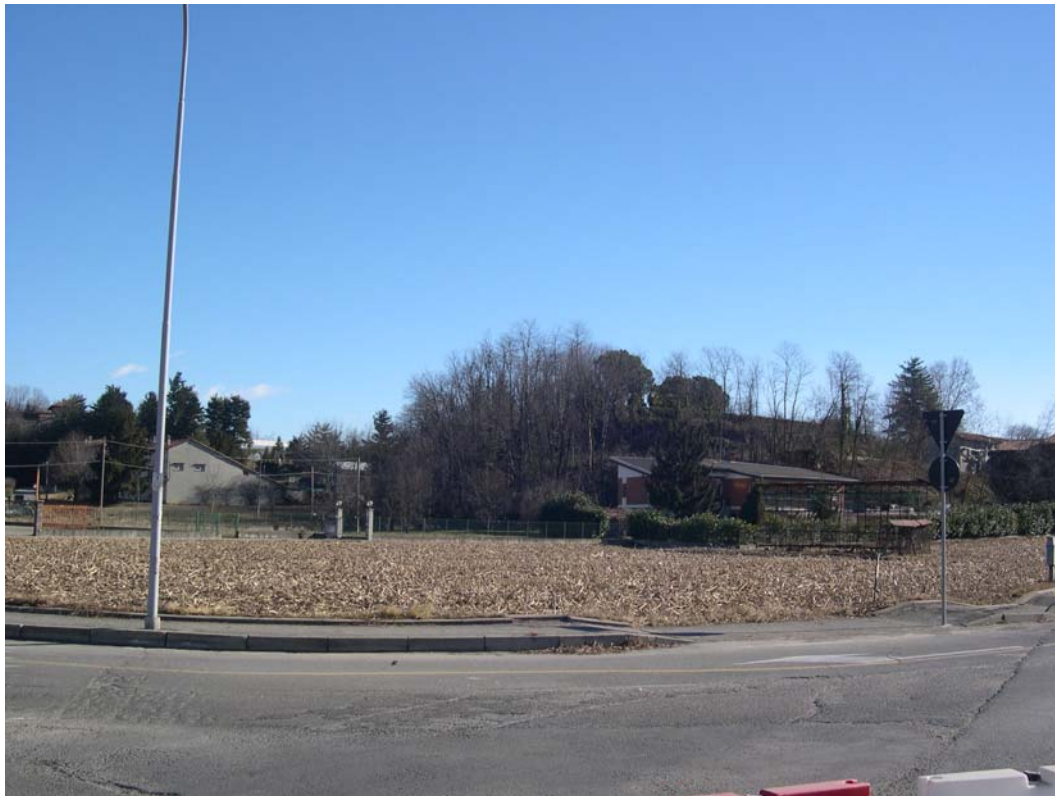
- **L'area R3.1-U13/1**

- **Stato di fatto:** questo areale si localizza nei settori centrali del concentrico tra via Gino Pistoni e via Circonvallazione; risulta ribassato rispetto alla viabilità circostante, in particolare lungo la sua porzione occidentale, e presenta debole pendenza verso sud nella parte settentrionale e verso nord in quella meridionale, così da costituire una sorta di catino che rende l'area soggetta a fenomeni di ristagno idrico. Attualmente è destinato a seminativo e prato sfalciato.
- **Caratterizzazione tecnica:** i materiali, che caratterizzano le alluvioni terrazzate presenti all'interno della cerchia morenica, sono costituiti da depositi fluviali grossolani con sabbie e ghiaie eterometriche, a debole matrice limosa che presentano, di norma, un buon grado di addensamento. Non

è però da escludere, in particolare nei settori della fascia fluviale, la presenza di alternanze di limi sabbioso-argillosi poco addensati e di sabbie fini con subordinati limi.

- **Pericolosità geomorfologica in relazione ad una fruizione urbanistica:** nel corso dell'evento alluvionale dell'ottobre 2000 parte dell'areale è stato allagato da una lama d'acqua maggiore di 40 centimetri e per questo motivo è stato inserito nella classe di pericolosità **IIIB2** in quanto sono state riconosciute (come recita la circolare) "porzioni di territorio edificate nelle quali gli elementi di pericolosità e di rischio sono tali da imporre in ogni caso interventi di riassetto territoriale a carattere pubblico a tutela del patrimonio urbanistico esistente". In assenza di tali interventi di riassetto saranno consentite solo trasformazioni che non aumentino il carico antropico quali, a titolo di esempio, interventi di manutenzione ordinaria, manutenzione straordinaria, risanamento conservativo, ecc...; per le opere di interesse pubblico non altrimenti localizzabili varrà quanto previsto dall'art. 31 della L.R. 56/77. Nuove opere o nuove costruzioni saranno ammesse solo a seguito dell'attuazione degli interventi di riassetto e dell'avvenuta eliminazione e/o minimizzazione della pericolosità. I settori più prossimi al dosso roccioso che risultano rilevati rispetto al livello medio dell'area sono stati inseriti in classe **IIA** in quanto interessati da un battente idrico inferiore a 40 centimetri, mentre quelli più occidentali, localizzati in corrispondenza dell'emergenza del substrato roccioso su scarpate che presentano acclività medio-alte, sono stati inseriti in classe **IIB**; in queste ultime due sottoclassi "le condizioni di moderata pericolosità geomorfologica possono essere agevolmente superate attraverso l'adozione ed il rispetto di modesti accorgimenti tecnici". L'areale ricade inoltre in fascia di esondazione C del

PAI retrostante ad una fascia B di progetto (corrispondente agli argini già realizzati).

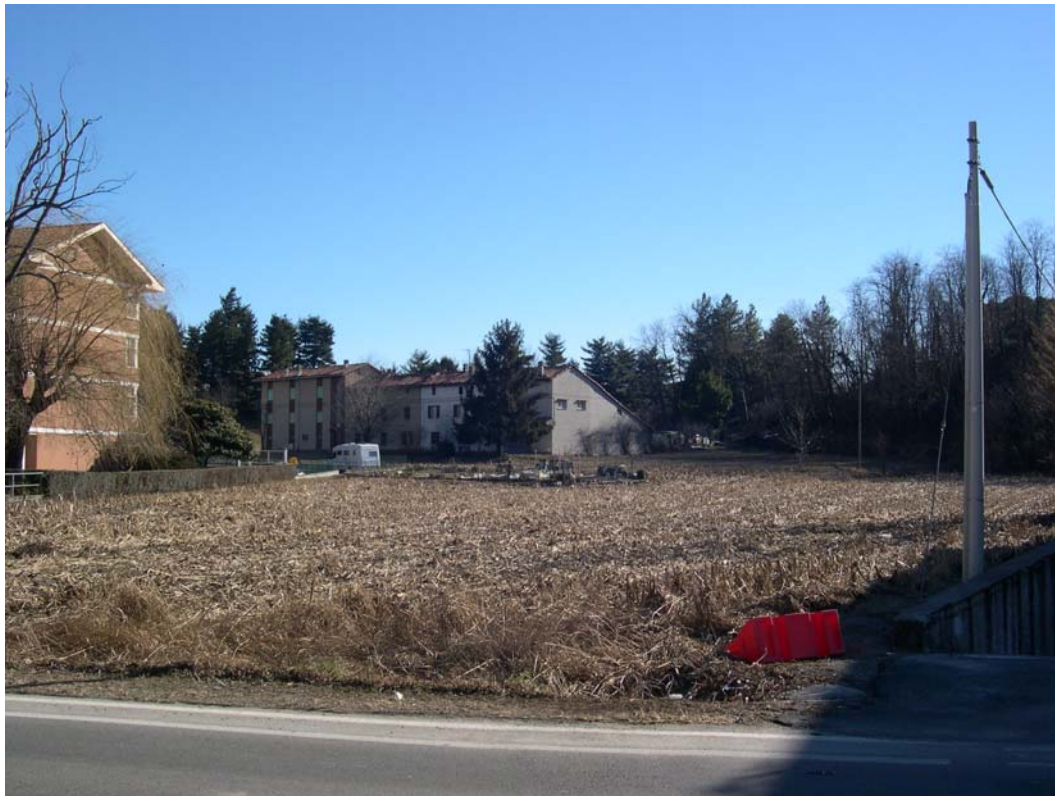
- **L'area R3.1-U13/2**

- **Stato di fatto:** questo areale si localizza nei settori centrali del concentrico lungo via Gino Pistoni; presenta una debole pendenza verso nord-ovest ed è delimitato verso nord dalla via sopradetta, ad est e ad ovest da terreni edificati ed a sud da una locale emergenza del substrato roccioso. Il lotto è destinato a seminativi ed in parte ad orto;
- **Caratterizzazione tecnica:** i materiali, che caratterizzano le alluvioni terrazzate presenti all'interno della cerchia morenica, sono costituiti da depositi fluviali grossolani con sabbie e ghiaie eterometriche, a debole matrice limosa che presentano, di norma, un buon grado di addensamento. Non è però da escludere, in particolare nei settori della fascia fluviale, la presenza di alternanze di limi sabbioso-argillosi

poco addensati e di sabbie fini con subordinati limi.

- **Pericolosità geomorfologica in relazione ad una fruizione urbanistica:** nel corso dell'evento alluvionale dell'ottobre 2000 gran parte dell'areale è stato allagato da una lama d'acqua maggiore di 40 centimetri e per questo motivo è stato inserito nella classe di pericolosità **IIIB2** in quanto sono state riconosciute (come recita la circolare) "porzioni di territorio edificate nelle quali gli elementi di pericolosità e di rischio sono tali da imporre in ogni caso interventi di riassetto territoriale a carattere pubblico a tutela del patrimonio urbanistico esistente". In assenza di tali interventi di riassetto saranno consentite solo trasformazioni che non aumentino il carico antropico quali, a titolo di esempio, interventi di manutenzione ordinaria, manutenzione straordinaria, risanamento conservativo, ecc...; per le opere di interesse pubblico non altrimenti localizzabili varrà quanto previsto dall'art. 31 della L.R. 56/77. Nuove opere o nuove costruzioni saranno ammesse solo a seguito dell'attuazione degli interventi di riassetto e dell'avvenuta eliminazione e/o minimizzazione della pericolosità. I settori più prossimi al dosso roccioso che risultano rilevati rispetto al livello medio dell'area sono stati inseriti in classe **IIA** in quanto interessati da un battente idrico inferiore a 40 centimetri; in questi settori "le condizioni di moderata pericolosità geomorfologica possono essere agevolmente superate attraverso l'adozione ed il rispetto di modesti accorgimenti tecnici". L'areale ricade inoltre in fascia di esondazione C del PAI retrostante ad una fascia B di progetto (corrispondente agli argini già realizzati).

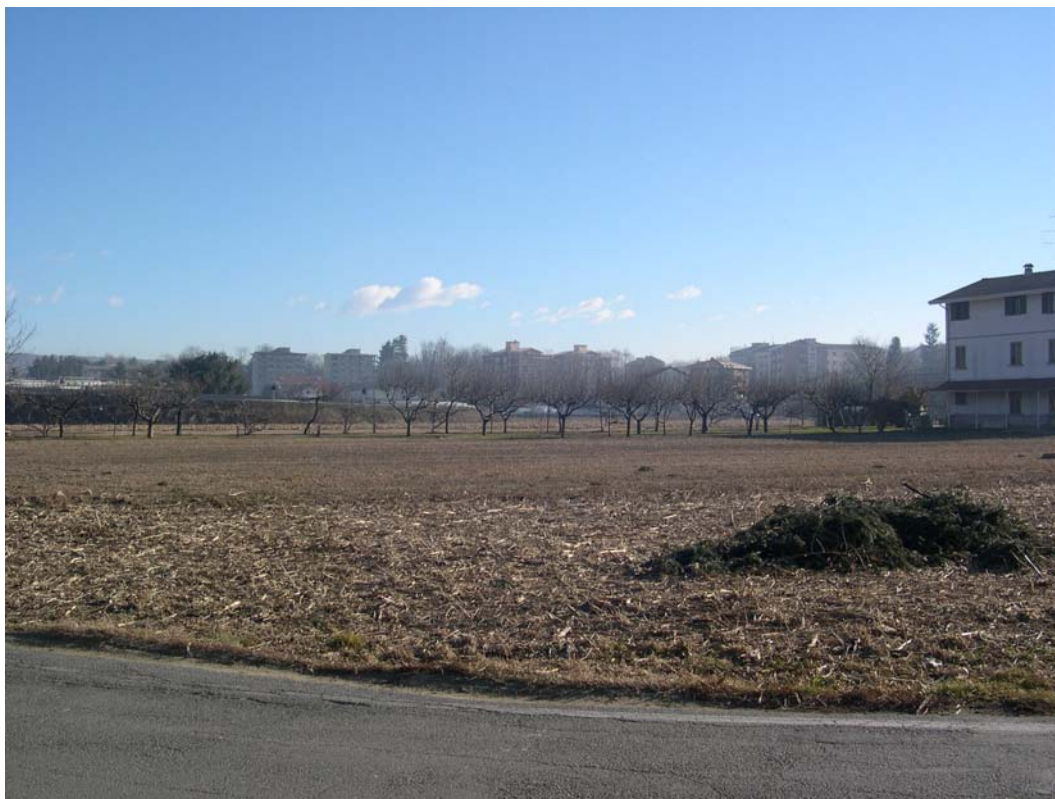
- **L'area R3.2-U14/1**

- **Stato di fatto:** questo areale è costituito da terreni subpianeggianti alla periferia occidentale del territorio comunale, ad Ovest dell'autostrada Torino-Aosta; è delimitato a nord e ad ovest da via Salerano, a sud da terreni edificati e ad ovest da aree inedificate. Risulta attualmente utilizzato a prato sfalciato ed in parte a frutteto.
- **Caratterizzazione tecnica:** i materiali, che caratterizzano le alluvioni terrazzate presenti all'interno della cerchia morenica, sono costituiti da depositi fluviali grossolani con sabbie e ghiaie eterometriche, a debole matrice limosa che presentano, di norma, un buon grado di addensamento. Non è però da escludere, in particolare nei settori della fascia fluviale, la presenza di alternanze di limi sabbioso-argillosi

poco addensati e di sabbie fini con subordinati limi.

- **Pericolosità geomorfologica in relazione ad una fruizione urbanistica:** nel corso dell'evento alluvionale dell'ottobre 2000 l'areale è stato allagato da una lama d'acqua di altezza prossima al metro e per questo motivo è stato inserito nella classe di pericolosità **IIIB2** in quanto sono state riconosciute (come recita la circolare) "porzioni di territorio edificate nelle quali gli elementi di pericolosità e di rischio sono tali da imporre in ogni caso interventi di riassetto territoriale a carattere pubblico a tutela del patrimonio urbanistico esistente". In assenza di tali interventi di riassetto saranno consentite solo trasformazioni che non aumentino il carico antropico quali, a titolo di esempio, interventi di manutenzione ordinaria, manutenzione straordinaria, risanamento conservativo, ecc...; per le opere di interesse pubblico non altrimenti localizzabili varrà quanto previsto dall'art. 31 della L.R. 56/77. Nuove opere o nuove costruzioni saranno ammesse solo a seguito dell'attuazione degli interventi di riassetto e dell'avvenuta eliminazione e/o minimizzazione della pericolosità. L'areale ricade inoltre in fascia di esondazione C del PAI retrostante ad una fascia B di progetto (corrispondente agli argini già realizzati).

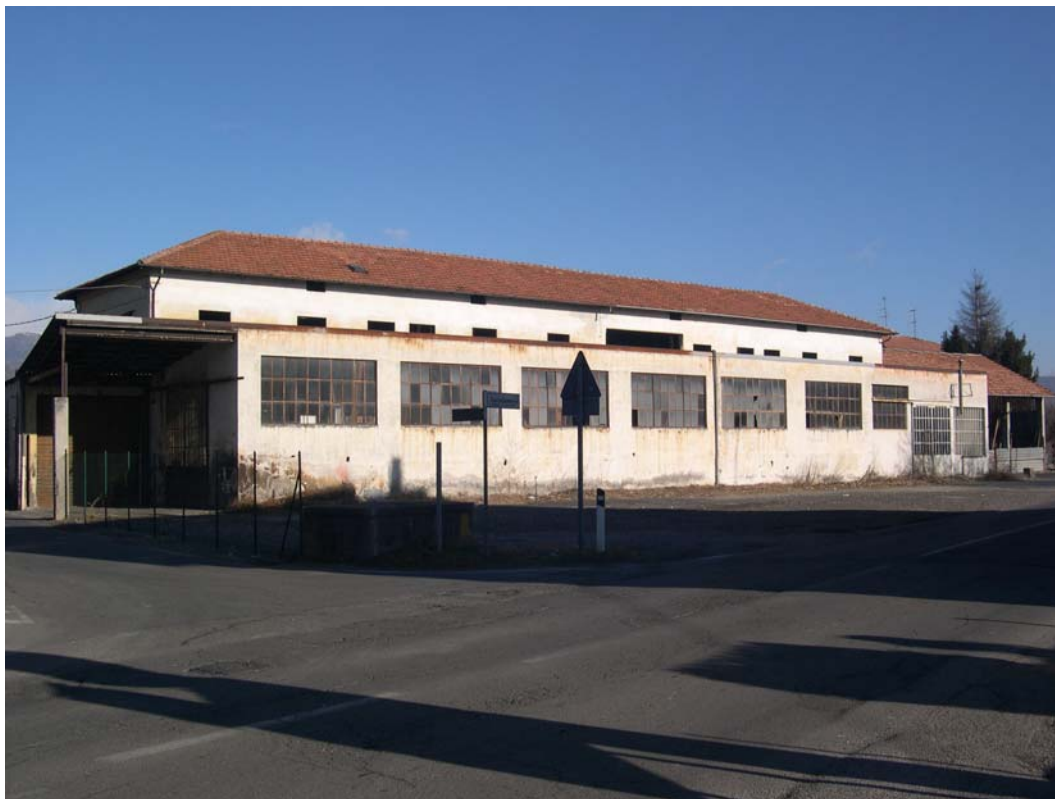
- **L'area R3.6-U14/2**

- **Stato di fatto:** questo areale si localizza lungo la viabilità per Samone, al margine occidentale del territorio comunale; il lotto si presenta pianeggiante, delimitato a Sud e ad Ovest da viabilità asfaltate ed è attualmente occupato da un'attività artigianale-produttiva (segheria); la parte settentrionale del lotto è ineditata e utilizzata a prato sfalcato e frutteto.
- **Caratterizzazione tecnica:** i materiali, che caratterizzano le alluvioni terrazzate presenti all'interno della cerchia morenica, sono costituiti da depositi fluviali grossolani con sabbie e ghiaie eterometriche, a debole matrice limosa che presentano, di norma, un buon grado di addensamento. Non è però da escludere, in particolare nei settori della fascia

fluviale, la presenza di alternanze di limi sabbioso-argillosi poco addensati e di sabbie fini con subordinati limi.

- **Pericolosità geomorfologica in relazione ad una fruizione urbanistica:** nel corso dell'evento alluvionale dell'ottobre 2000 l'areale è stato allagato da una lama d'acqua superiore a 40 cm e per questo motivo è stato inserito nella classe di pericolosità **IIIB2** in quanto sono state riconosciute (come recita la circolare) "porzioni di territorio edificate nelle quali gli elementi di pericolosità e di rischio sono tali da imporre in ogni caso interventi di riassetto territoriale a carattere pubblico a tutela del patrimonio urbanistico esistente". In assenza di tali interventi di riassetto saranno consentite solo trasformazioni che non aumentino il carico antropico quali, a titolo di esempio, interventi di manutenzione ordinaria, manutenzione straordinaria, risanamento conservativo, ecc...; per le opere di interesse pubblico non altrimenti localizzabili varrà quanto previsto dall'art. 31 della L.R. 56/77. Nuove opere o nuove costruzioni saranno ammesse solo a seguito dell'attuazione degli interventi di riassetto e dell'avvenuta eliminazione e/o minimizzazione della pericolosità. L'areale ricade inoltre in fascia di esondazione C del PAI retrostante ad una fascia B di progetto (corrispondente agli argini già realizzati).

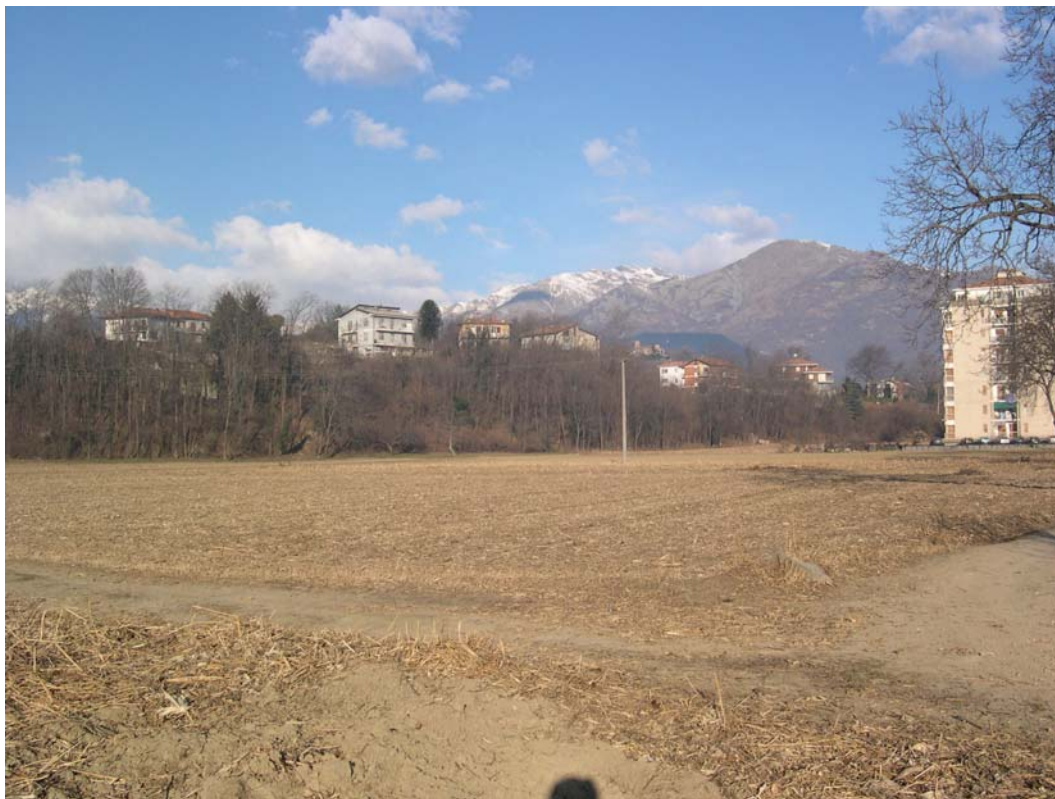
- **L'area R3.4-U15/1**

- **Stato di fatto:** l'areale localizzato a sud di Borgo Nuovo si estende verso sud avvicinandosi al tracciato della viabilità per Castellamonte-Rivarolo (Pedemontana) ed è destinato a seminativo ciclico. La pur debole pendenza verso Sud di queste porzioni del territorio comunale, rende il lotto soggetto alla raccolta ed al ristagno delle acque meteoriche in occasione di precipitazioni particolarmente intense.
- **Caratterizzazione tecnica:** i materiali, che caratterizzano le alluvioni terrazzate presenti all'interno della cerchia morenica, sono costituiti da depositi fluviali grossolani con sabbie e ghiaie eterometriche, a debole matrice limosa che presentano, di norma, un buon grado di addensamento. Non è però da escludere, in particolare nei settori della fascia

fluviale, la presenza di alternanze di limi sabbioso-argillosi poco addensati e di sabbie fini con subordinati limi.

- **Pericolosità geomorfologica in relazione ad una fruizione urbanistica:** nel corso dell'evento alluvionale dell'ottobre 2000 l'areale è stato allagato da una lama d'acqua inferiore a 40 cm e per questo motivo è stato inserito nella classe di pericolosità **IIA** dove (come recita la circolare) "le condizioni di moderata pericolosità geomorfologica possono essere agevolmente superate attraverso l'adozione ed il rispetto di modesti accorgimenti tecnici". L'areale ricade inoltre in fascia di esondazione C del PAI retrostante ad una fascia B di progetto (corrispondente agli argini già realizzati).

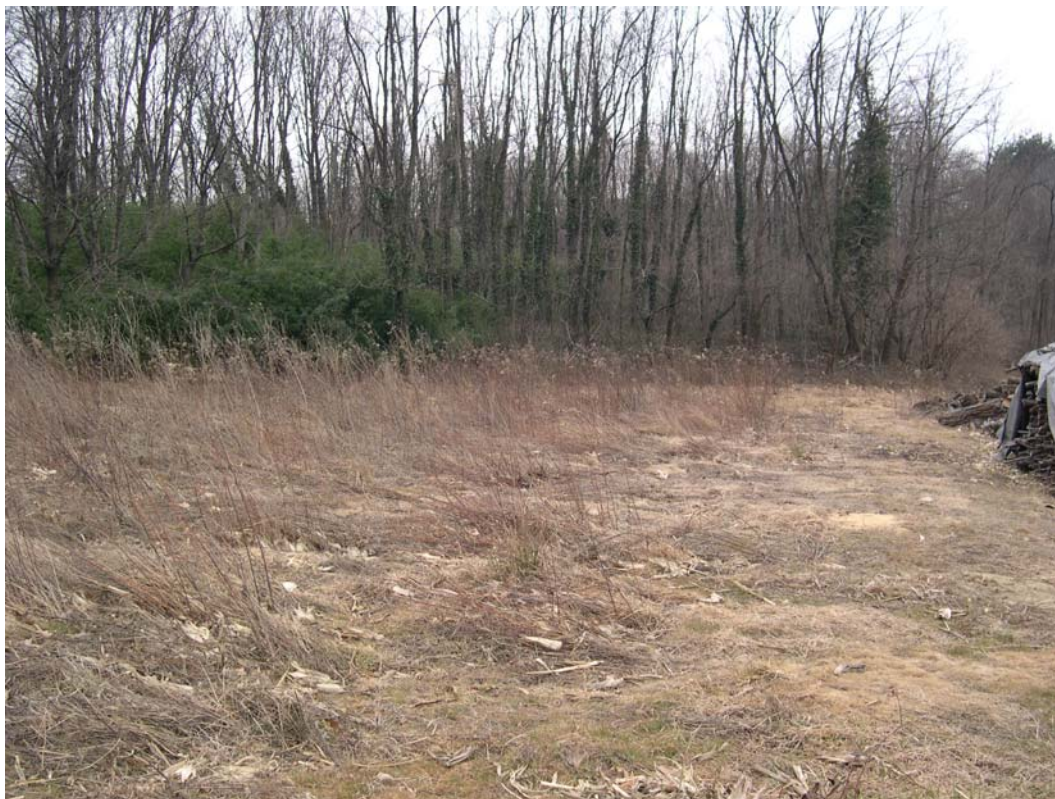
- **L'area T2/ua-U5/1**

- **Stato di fatto:** questo areale si localizza nel settore centrale del territorio comunale ed è costituito da un lotto incolto caratterizzato da una debole pendenza verso nord; lungo il suo lato orientale è presente un piccolo fosso di scolo. E' delimitato a sud da un lotto edificato, a est da via Circonvallazione ed a ovest e a nord da terreni inedificati.
- **Caratterizzazione tecnica:** il lotto si sviluppa sia sulle alluvioni terrazzate presenti all'interno della cerchia morenica, costituite da depositi fluviali grossolani con sabbie e ghiaie eterometriche sia sul substrato affiorante e sui depositi eluviali al raccordo tra i dossi del substrato roccioso ed il piano campagna circostante.

- **Pericolosità geomorfologica in relazione ad una fruizione urbanistica:** vista la quota altimetrica alla quale si sviluppa, l'areale non è stato interessato dalle acque di esondazione della Dora durante gli ultimi eventi alluvionali e per questo motivo è stato inserito solo marginalmente in classe **IIA** mentre è stato principalmente incluso nelle classi di pericolosità **I** e **IIB**, ovvero nelle "porzioni di territorio dove le condizioni di pericolosità geomorfologica sono tali da non porre limitazioni alle scelte urbanistiche" e nei "settori di scarpata caratterizzati da acclività medio-alte" dove (come recita la circolare) "le condizioni di moderata pericolosità geomorfologica possono essere agevolmente superate attraverso l'adozione ed il rispetto di modesti accorgimenti tecnici".

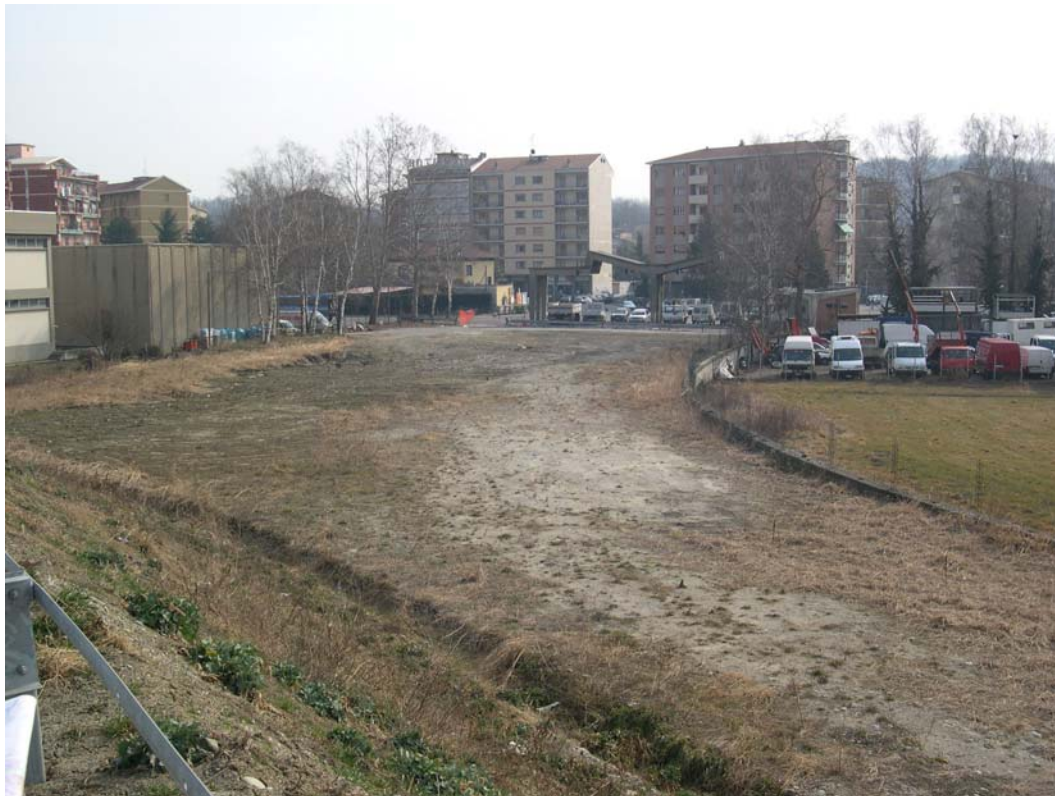
- **L'area T2/ce,ua,sc -U11/2**

- **Stato di fatto:** questo areale si localizza nel settore centrale del territorio comunale ed era in passato occupato dalla rampa di accesso all'autostrada A5 ora smantellata; è costituito da due lotti altimetricamente sfalsati e separati da un muretto in calcestruzzo. La porzione orientale dell'area, costituente la porzione più rilevata, era occupata dalla rampa ed ora è incolta, mentre quella occidentale è utilizzata a prato sfalciato e, in parte minore, a deposito di automezzi.
- **Caratterizzazione tecnica:** i materiali, che caratterizzano le alluvioni terrazzate presenti all'interno della cerchia morenica, sono costituiti da depositi fluviali grossolani con sabbie e ghiaie eterometriche, a debole matrice limosa che presentano, di norma, un buon grado di addensamento. Non

è però da escludere, in particolare nei settori della fascia fluviale, la presenza di alternanze di limi sabbioso-argillosi poco addensati e di sabbie fini con subordinati limi.

- **Pericolosità geomorfologica in relazione ad una fruizione urbanistica:** nel corso dell'evento alluvionale dell'ottobre 2000 l'areale è stato interessato da un battente idrico inferiore a 40 cm e per questo motivo è stato inserito nella classe di pericolosità **IIA** dove (come recita la circolare) "le condizioni di moderata pericolosità geomorfologica possono essere agevolmente superate attraverso l'adozione ed il rispetto di modesti accorgimenti tecnici". L'areale ricade inoltre in fascia di esondazione C del PAI retrostante ad una fascia B di progetto (corrispondente agli argini già realizzati).
