PIANO REGOLATORE GENERALE COMUNALE  
VARIANTE STRUTTURALE N° 5  
Progetto Definitivo  
(Art. 4/15 L.R. 56/77)

VERIFICA DI COMPATIBILITA' IDRAULICA ED  
IDROGEOLOGICA  
(Ai sensi della C.P.G.R. 8/5/96 n°7/LAP)

RELAZIONE GEOLOGICO-TECNICA

COMUNE DI BANCHETTE

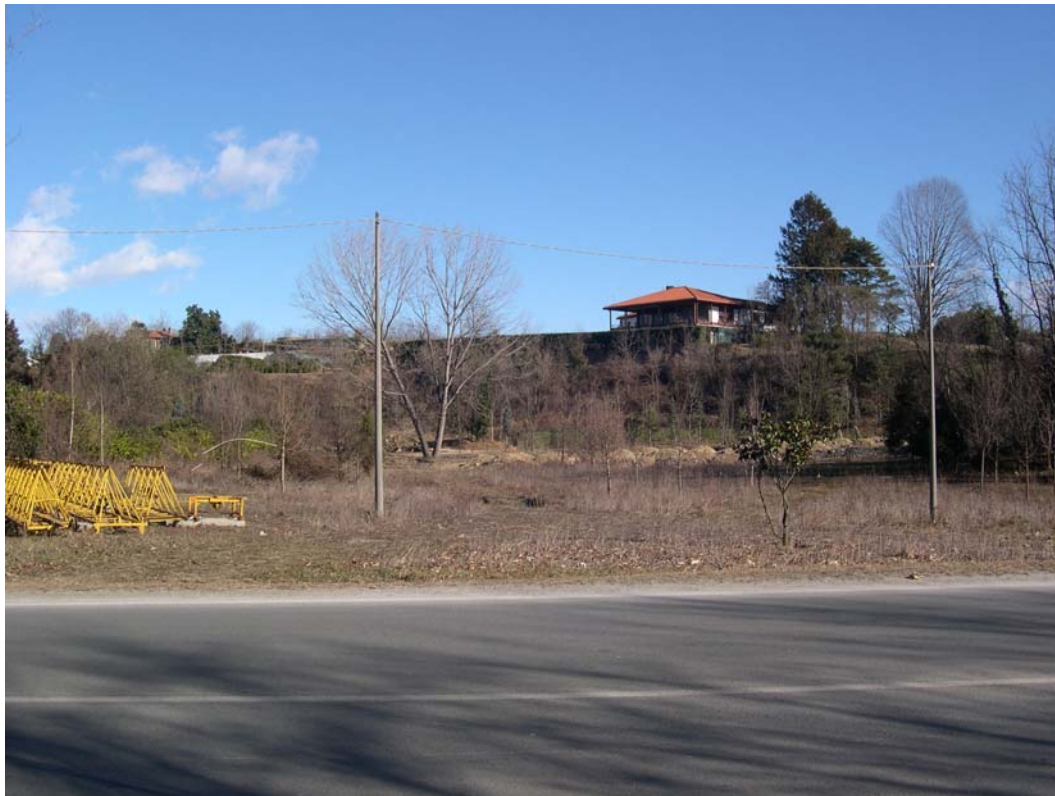
- **L'area T2/ua,ta-U12/2**

- **Stato di fatto:** questo areale presenta una debole pendenza verso sud-ovest che diventa più accentuata in corrispondenza del suo limite sudoccidentale; è delimitato a ovest da via Circonvallazione, rispetto alla quale è ribassato nel punto più depresso di circa un metro, e nelle altre direzioni da emergenze del substrato roccioso. Il lotto è incolto ed in parte utilizzato come deposito di materiali edili.
- **Caratterizzazione tecnica:** il lotto si sviluppa su depositi eluviali che costituiscono superfici subpianeggianti di raccordo tra i dossi del substrato roccioso affiorante e il piano campagna circostante, originato dall'accumulo di depositi di origine alluvionale. Si sviluppa a quote che lo pongono in posizione di sicurezza nei confronti delle acque di esondazione della Dora.

- **Pericolosità geomorfologica in relazione ad una fruizione urbanistica:** considerato il contesto geologico-geomorfologico l'areale è stato inserito per larga parte nella classe di pericolosità **I** ovvero tra le "Porzioni di territorio dove le condizioni di pericolosità geomorfologica sono tali da non porre limitazioni alle scelte urbanistiche: gli interventi sia pubblici che privati sono di norma consentiti nel rispetto delle prescrizioni del D.M. 11 marzo 1988", mentre solo alcune sue porzioni marginali ricadono in classe **IIB** tra i "settori di scarpata caratterizzati da acclività medio-alte".

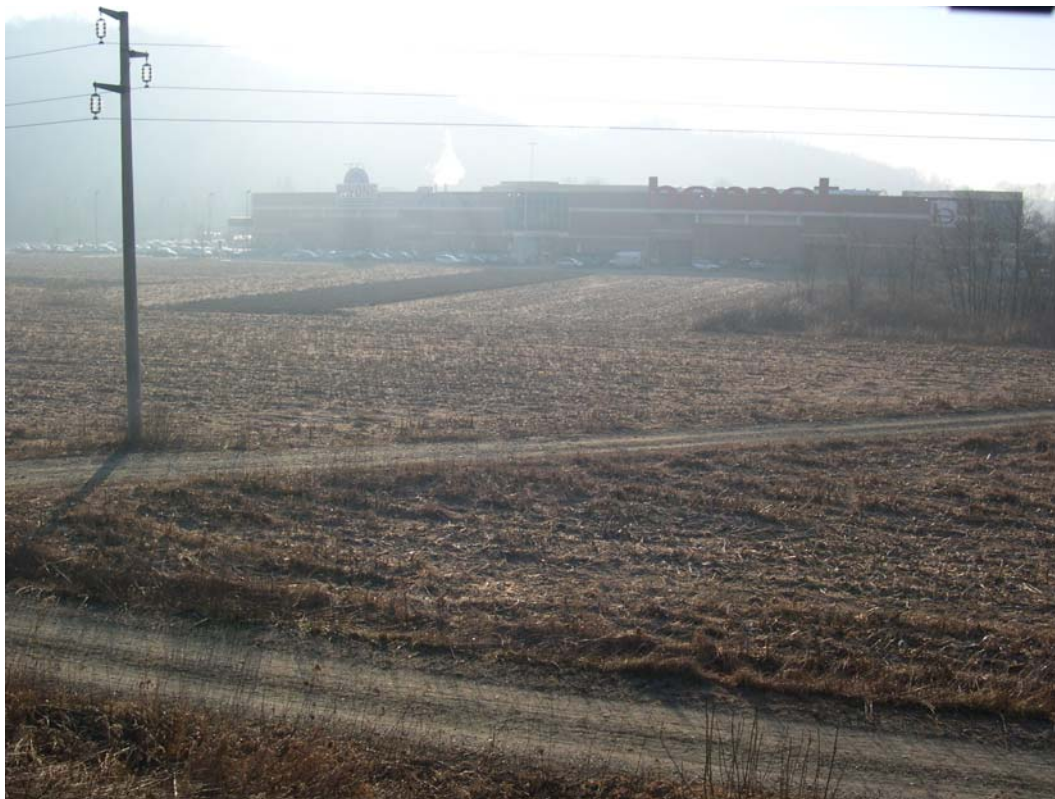
- **L'area T2-L2**

- **Stato di fatto:** l'area, ubicata nel settore meridionale del territorio comunale, risulta pianeggiante, utilizzata a seminativo ciclico ed è delimitata a NW da una strada sterrata, a E da proprietà, a S dall'area del Bennet e a N dalla Pedemontana. Questo settore risulta depresso rispetto alla viabilità di più recente realizzazione.
- **Caratterizzazione tecnica:** i materiali, che caratterizzano le alluvioni terrazzate presenti all'interno della cerchia morenica, sono costituiti da depositi fluviali grossolani con sabbie e ghiaie eterometriche, a debole matrice limosa che presentano, di norma, un buon grado di addensamento. Non è però da escludere, in particolare nei settori della fascia fluviale, la presenza di alternanze di limi sabbioso-argillosi poco addensati e di sabbie fini con subordinati limi.

- **Pericolosità geomorfologica in relazione ad una fruizione urbanistica:** nel corso dell'evento alluvionale dell'ottobre 2000 l'areale è stato allagato da una lama d'acqua di circa 20 cm e per questo motivo è stato inserito nella classe di pericolosità **IIA** dove (come recita la circolare) "le condizioni di moderata pericolosità geomorfologica possono essere agevolmente superate attraverso l'adozione ed il rispetto di modesti accorgimenti tecnici". L'areale ricade inoltre in fascia di esondazione C del PAI retrostante ad una fascia B di progetto (corrispondente agli argini già realizzati).

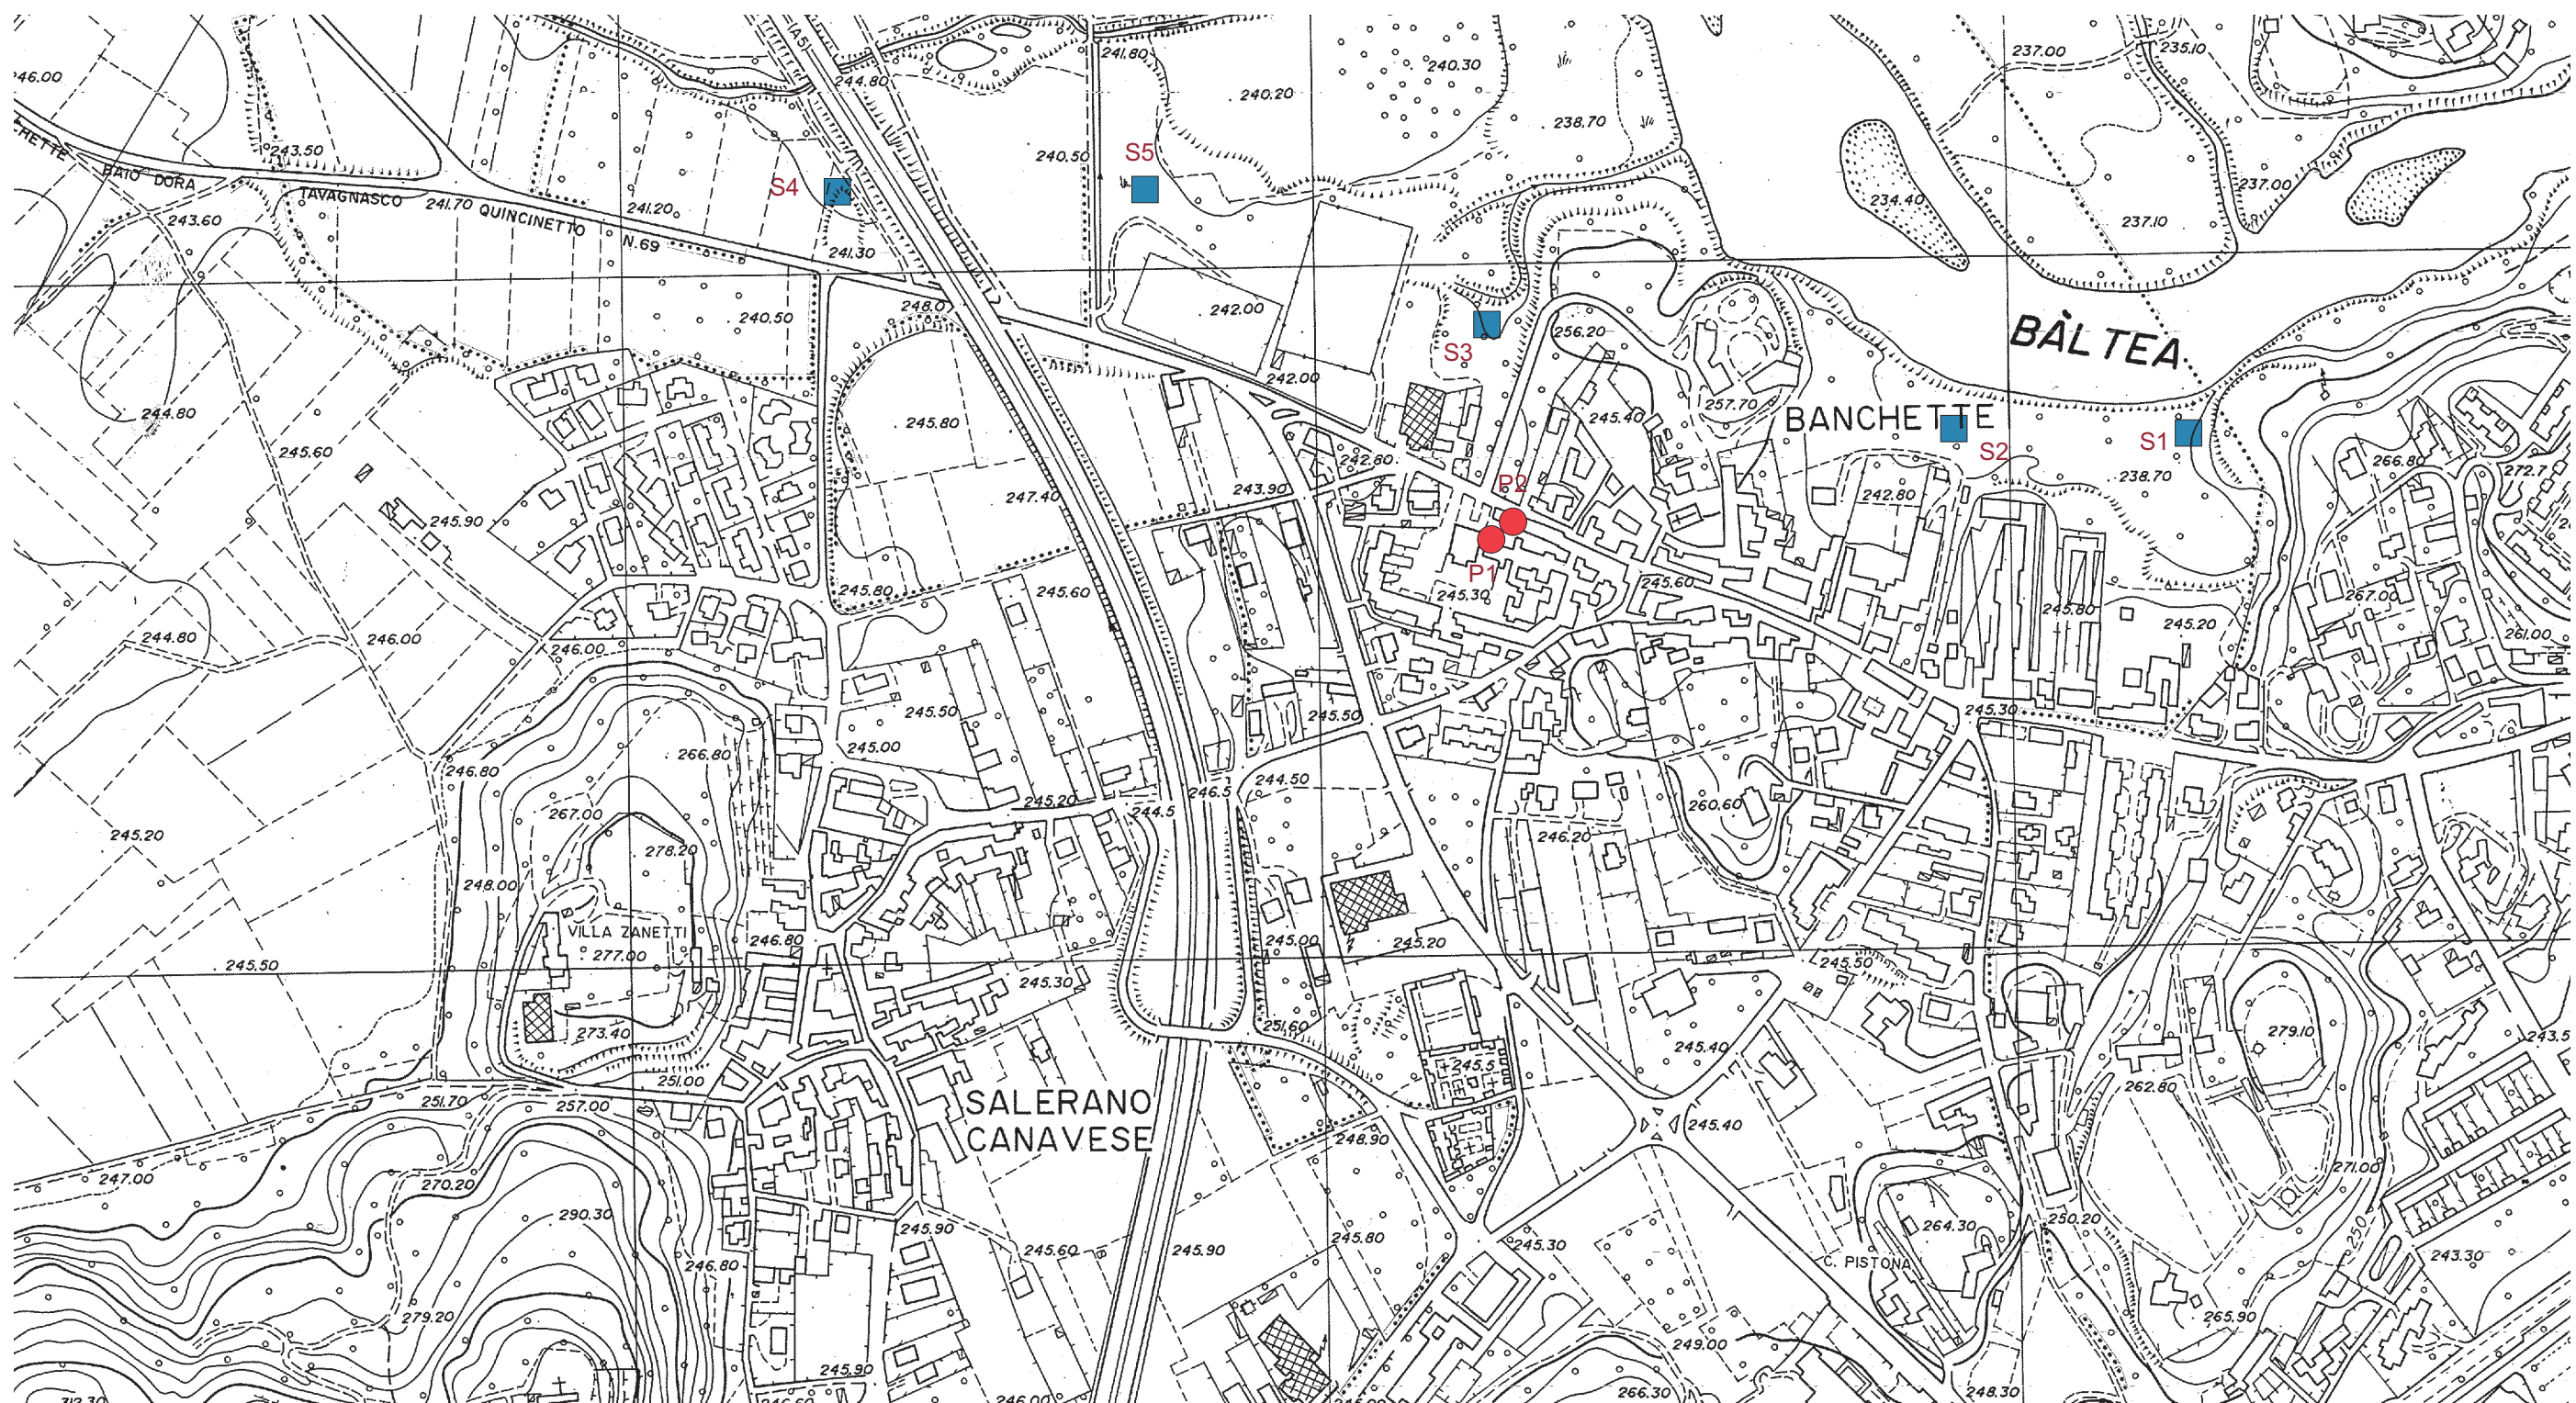
**UBICAZIONE DELLE STRATIGRAFIE ALLEGATE**

Scala 1:5.000

- S1 Sondaggi a carotaggio continuo
- P1 Prove penetrometriche
