## **COMUNE DI LANZO T.se (TO)**

**Messa in sicurezza strutturale  
di muro di sostegno**

### **M-05 – RELAZIONE GENERALE**

## ***Progetto di Fattibilità Tecnico Economica***

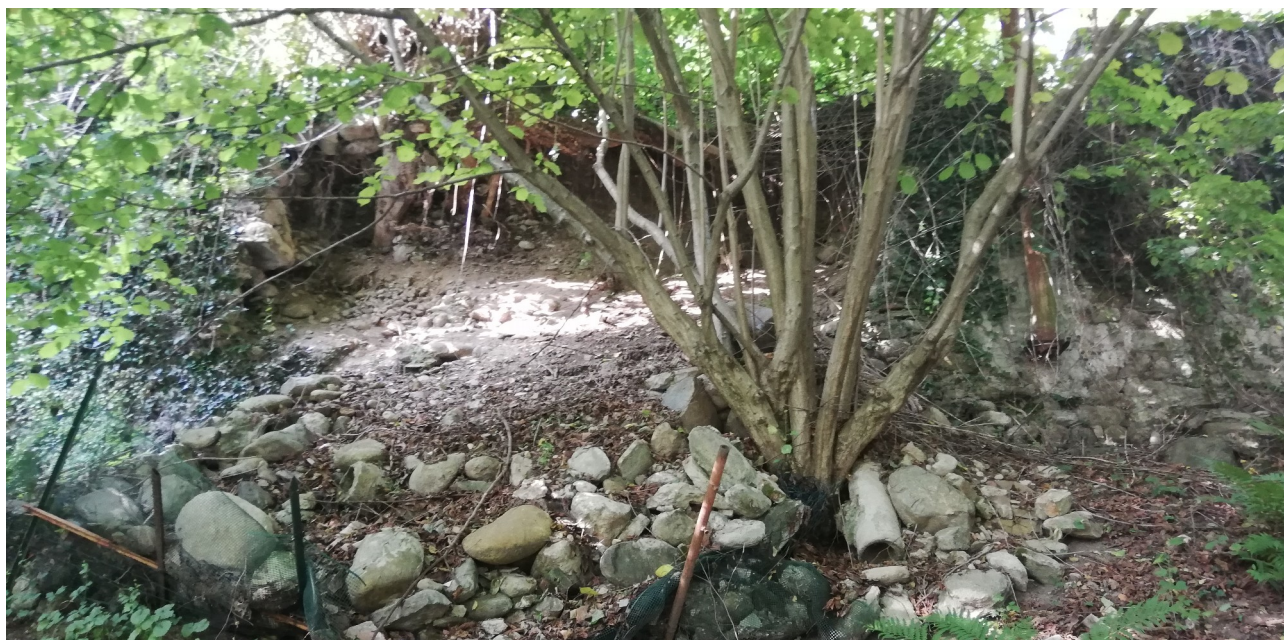
Fotografia 3 – Parte di muro crollato

L'intervento si richiede a causa di un crollo che ha interessato linearmente un fronte di circa 7 - 8 m, oltre allo stato di degrado in cui versa l'intero muro: infatti questo porta anche a un potenziale rischio di crollo ulteriore della riva che coinvolgerebbe l'area accanto destinata a gioco e svago.

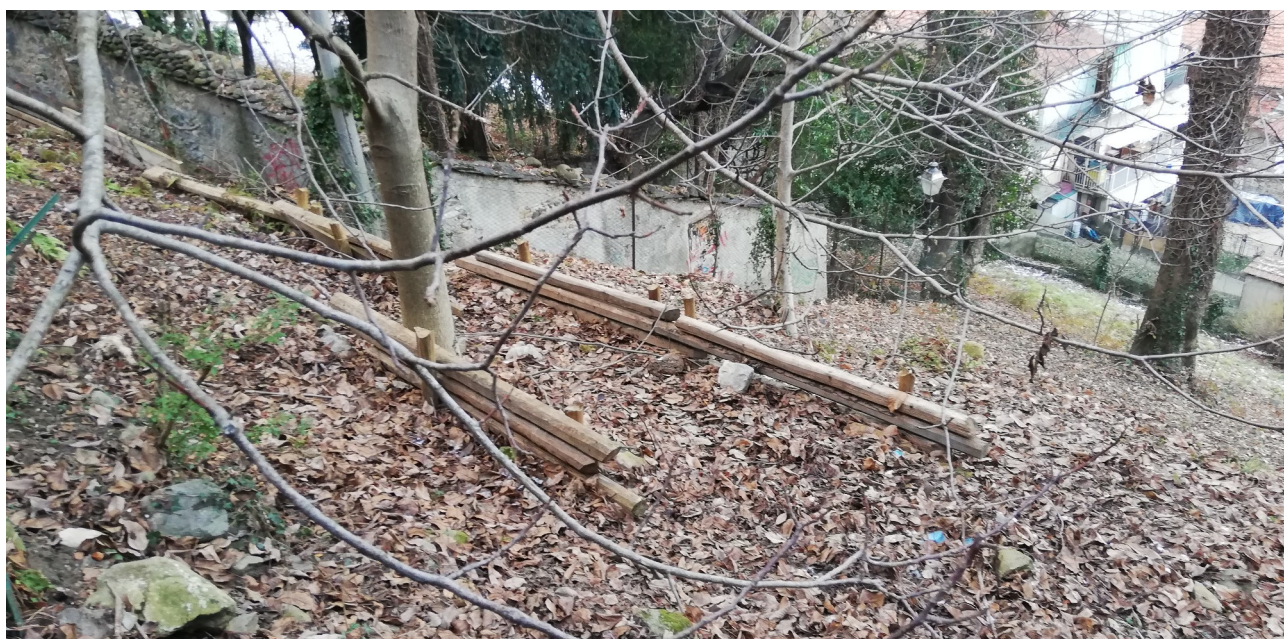
Fotografia 4 – Palizzate provvisorie di protezione in legno

Ulteriore rischio, indipendente dalla posizione e dalle dimensioni del crollo o dell'ammaloramento, è rappresentato dal rischio di crollo che potrebbe coinvolgere l'area abitata sottostante; questa si trova infatti a poche decine di metri dal punto del crollo attuale, infatti è stata attualmente messa in sicurezza attraverso l'installazione di palizzate provvisorie in legno.

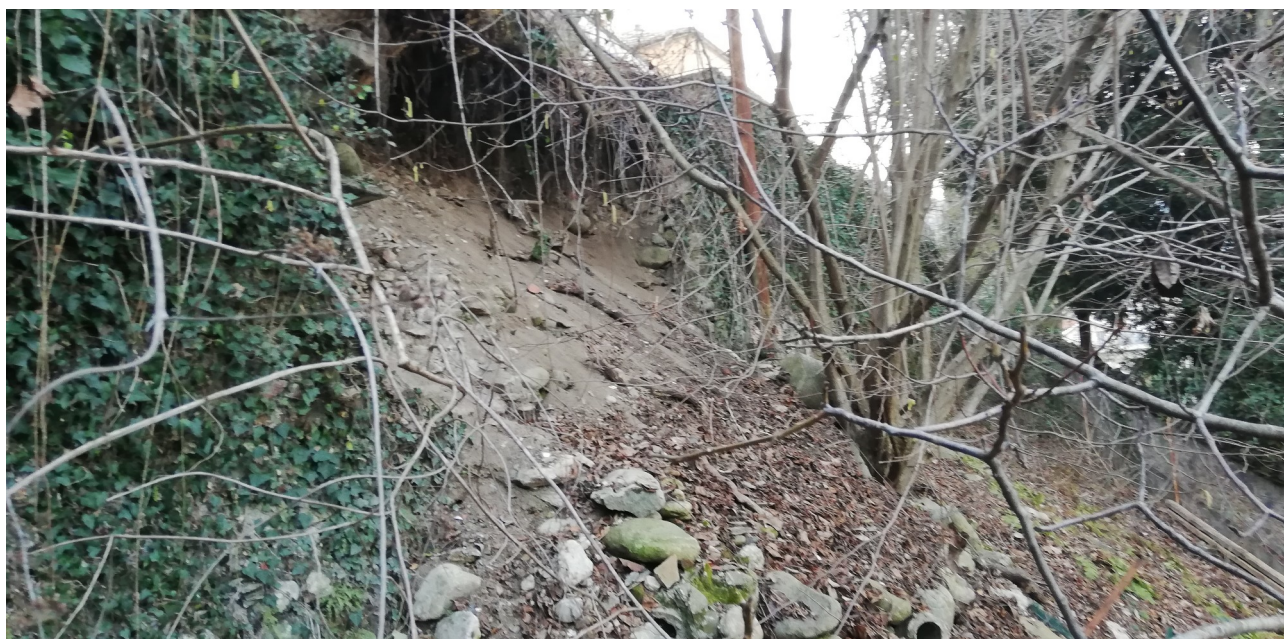
Fotografia 5 – Muro oggetto di intervento

La proposta per l'intervento, per quanto riguarda il muro che ha subito un crollo, si svolge principalmente in due fasi: la cantierizzazione con messa in sicurezza del muro allo stato attuale e un successivo ripristino del muro, svolto in contemporanea con innesti strutturali che siano di supporto al muro stesso.

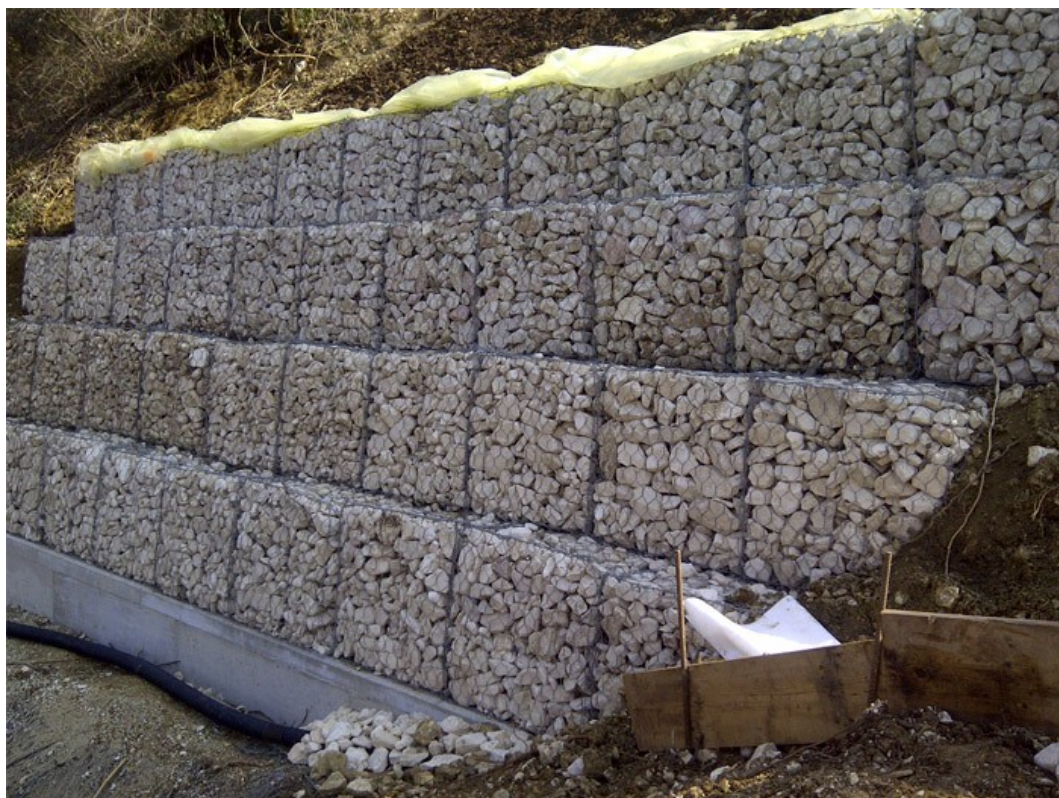
Fotografia 6 – Esempio di gabbionata metallica riempita con pietrame e ciottoli

Per quanto riguarda l'intervento strutturale, verrà effettuato uno sbancamento a monte alla base del muro di circa 30-50 cm per tutto il fronte franato e per le parti immediatamente laterali per una lunghezza di circa 12 m, che partono dal muro a monte e perpendicolare a questo e si estendono in direzione sud-est; all'interno dello sbancamento, a partire da un piano quindi più interrato rispetto alla base stessa, saranno poi installate delle gabbionate metalliche riempite di pietre e ciottoli che aiutino il muro a portare a gravità il carico della riva sopra di esso e saranno posizionate in aderenza del muro da restaurare.
