Relazione Tecnica**RT_017_19_P_02****ALLEGATO N°1****Analisi di Elaborati e Rappresentazioni Grafiche
dell'Impatto Elettromagnetico
Stato attuale****CLIENTE:** **Comune di Frossasco****COMMESSA:** **CO_017_19 del 21/08/2019****NORME DI RIFERIMENTO:** **Non Applicabile**

Di seguito viene analizzato il progetto di rete complessivo, in termini di impatto elettromagnetico, sull'intero territorio e determinato da tutti gli impianti esistenti. Nelle tabelle seguenti il territorio viene suddiviso per zone, all'interno delle quali vengono indicati gli impianti che danno contributo significativo alla determinazione dei valori di campo elettromagnetico; le simulazioni sono state comunque effettuate con tutti gli impianti presenti sul territorio comunale contemporaneamente attivati.

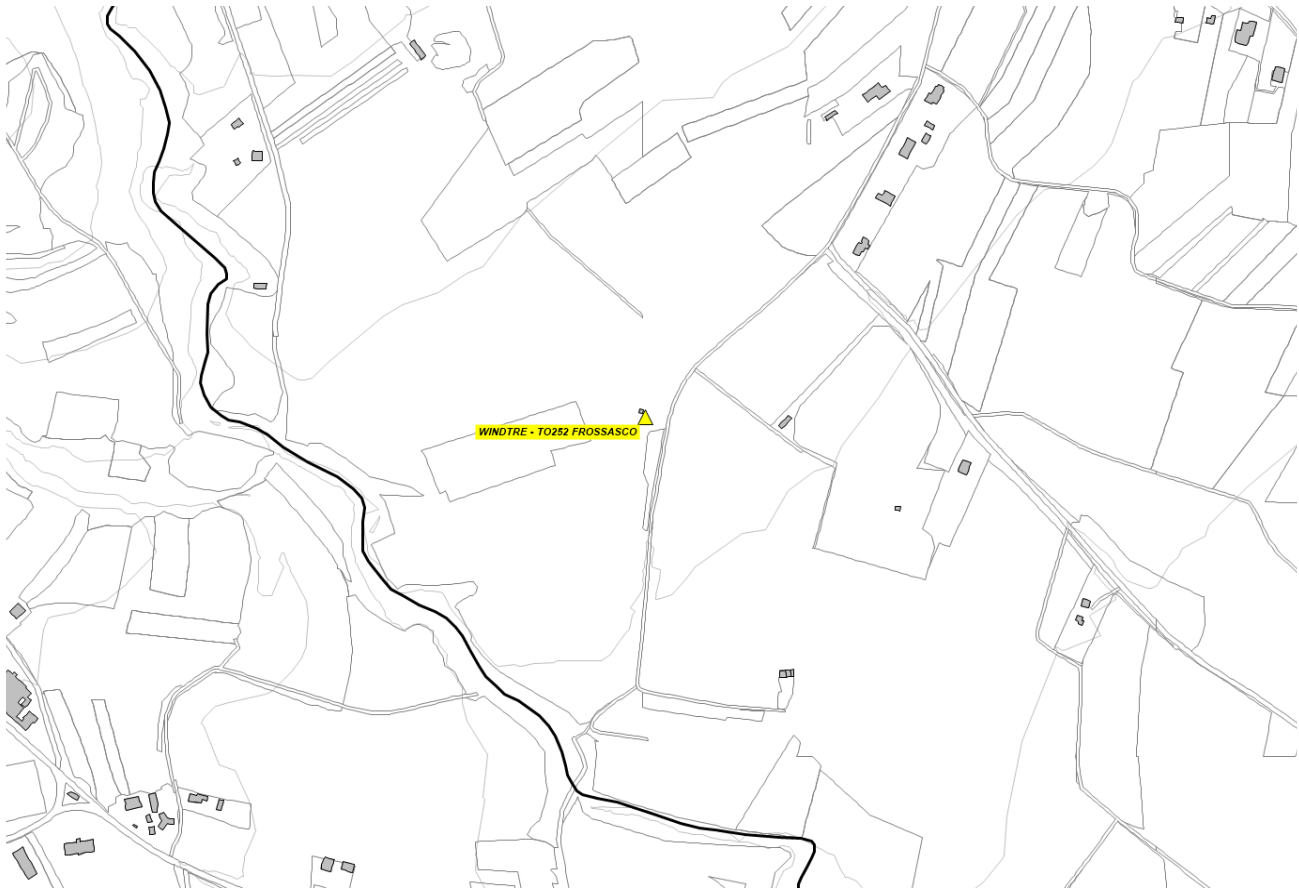
Fig. 1 Impianti considerati nella zona Via del Colletto

N°	Nome Zona	Nome Impianto	Tecnologia	Stato
1	Via del Colletto	WINDTRE TO252 FROSSASCO Via del Colletto	GSM – UMTS – LTE	On air

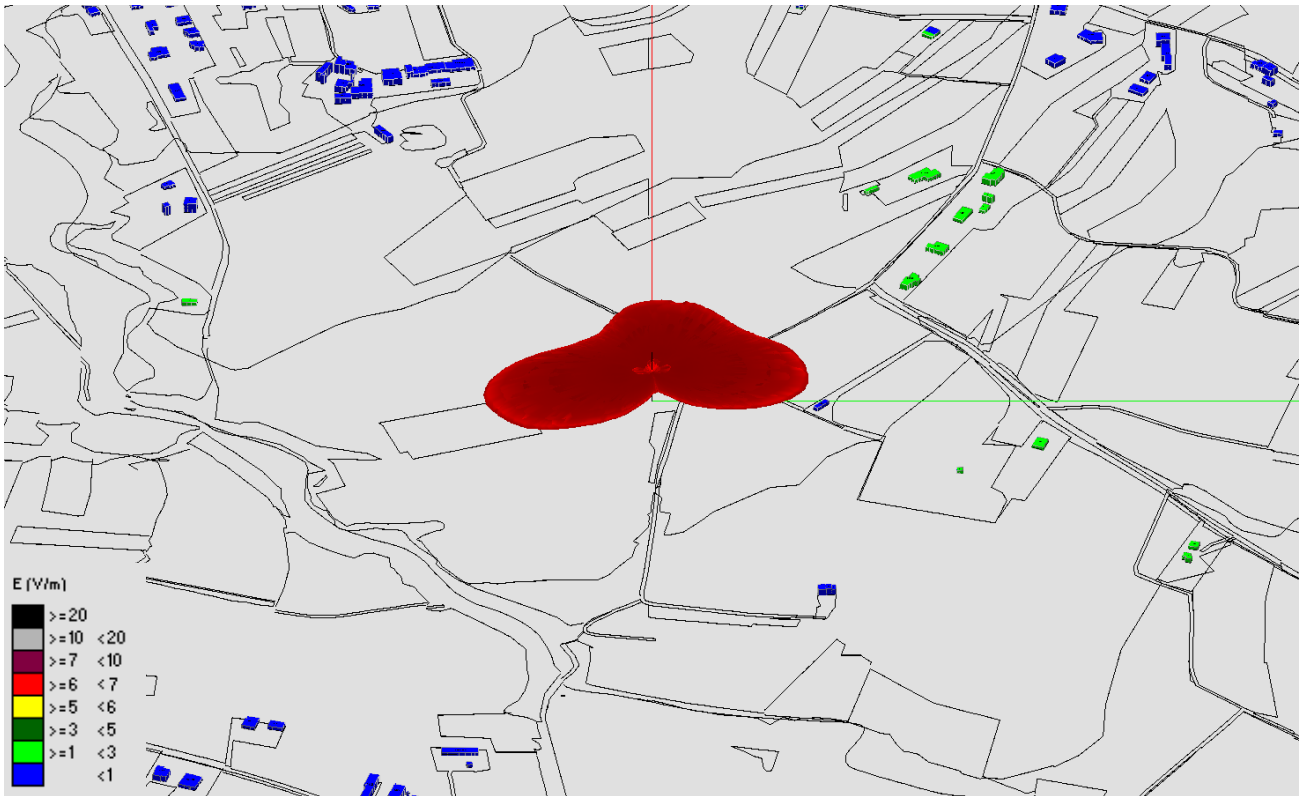
Fig. 2 Impatto Elettromagnetico – zona Via del Colletto – 0° N

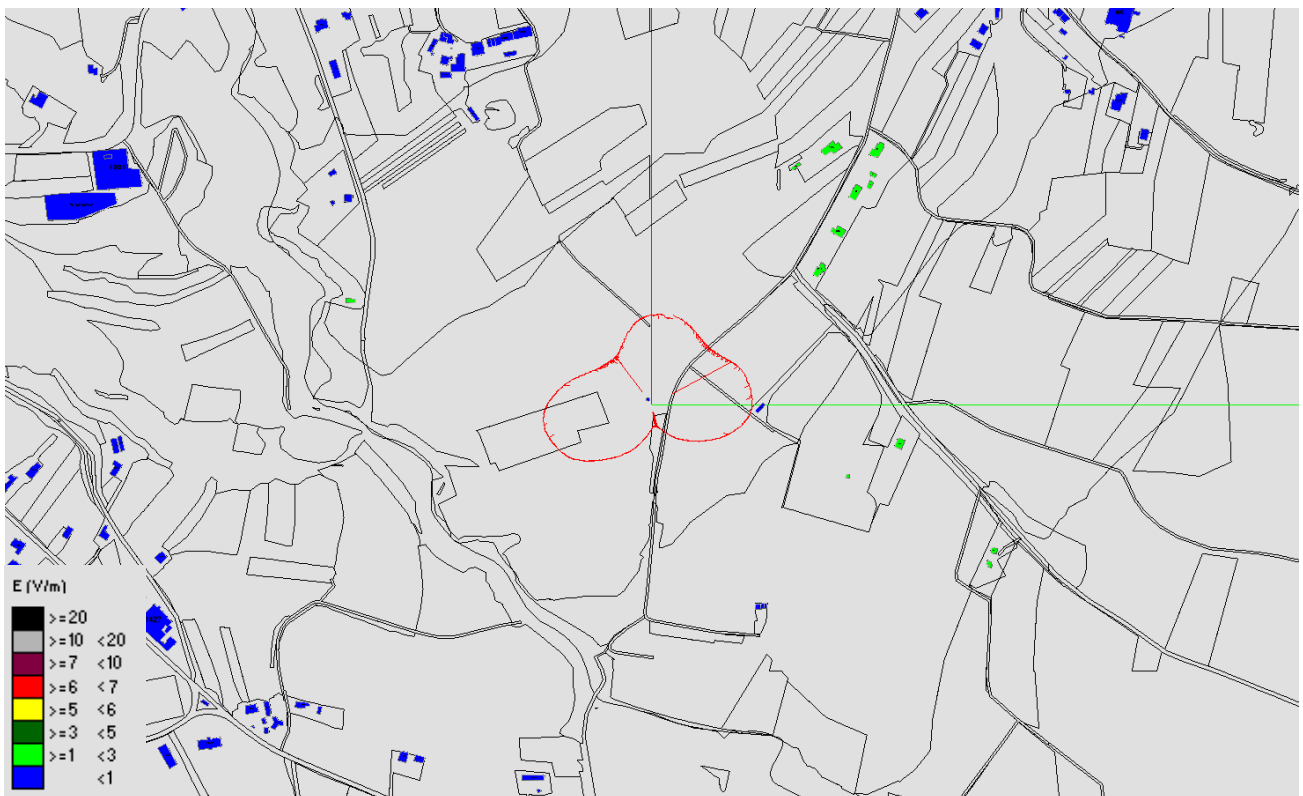
Fig. 3 Impatto Elettromagnetico – zona Via del Colletto – Vista dall'alto senza solido

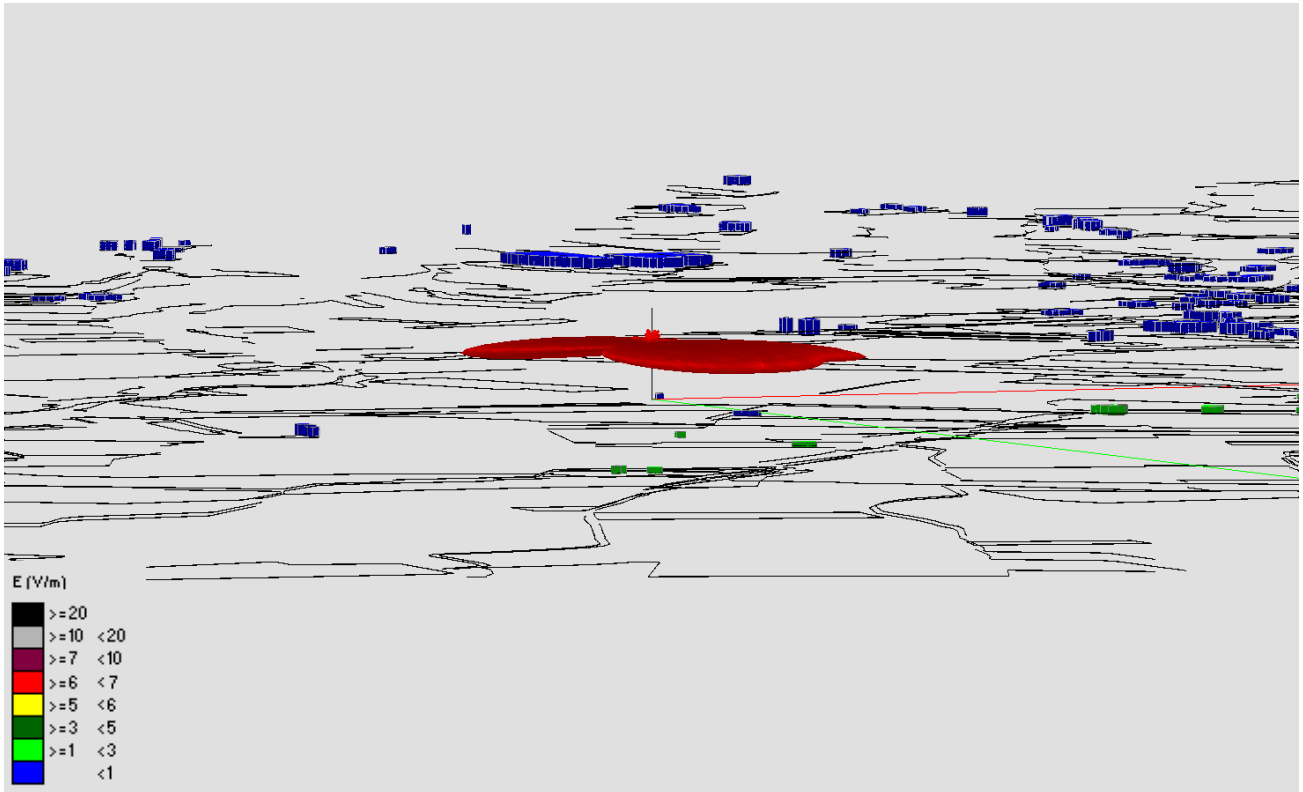
Fig. 4 Impatto Elettromagnetico – zona Via del Colletto – Vista laterale

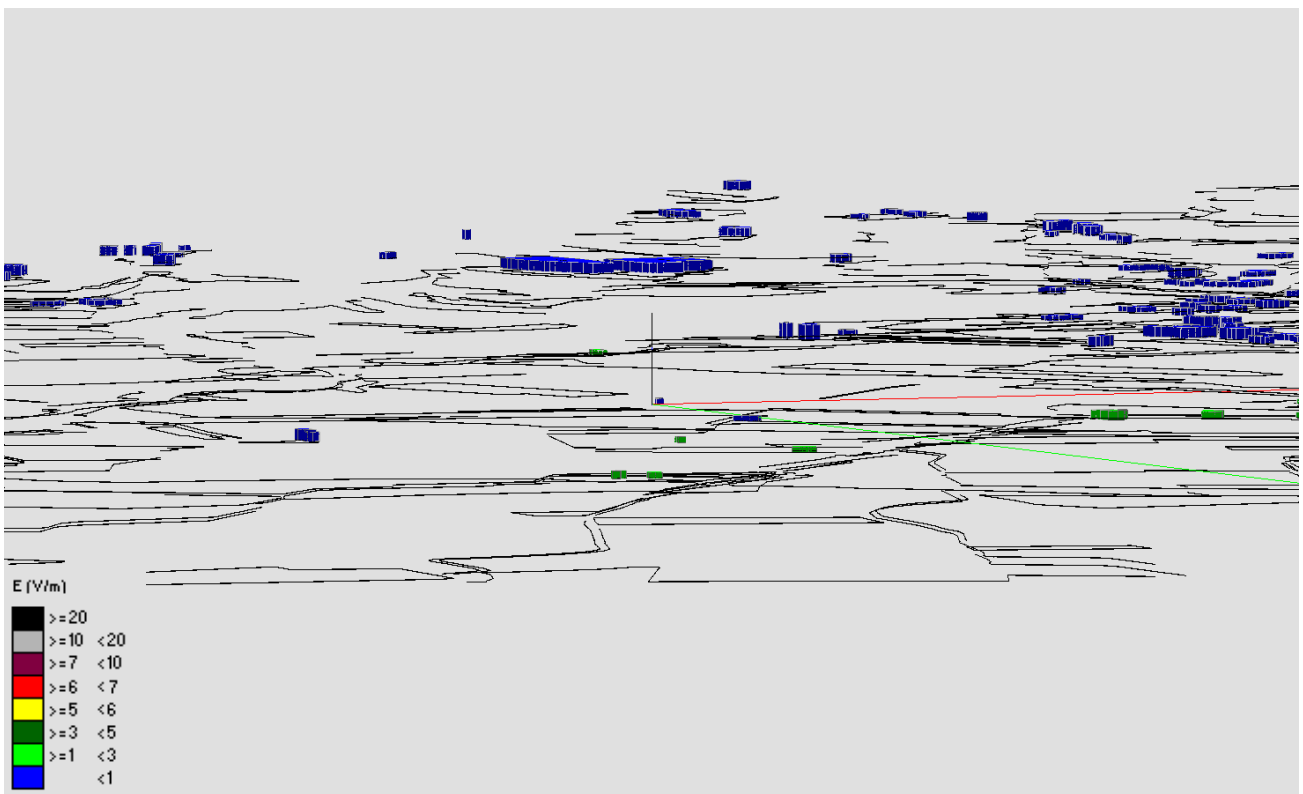
Fig. 5 Impatto Elettromagnetico – zona Via del Colletto – Vista laterale senza solido

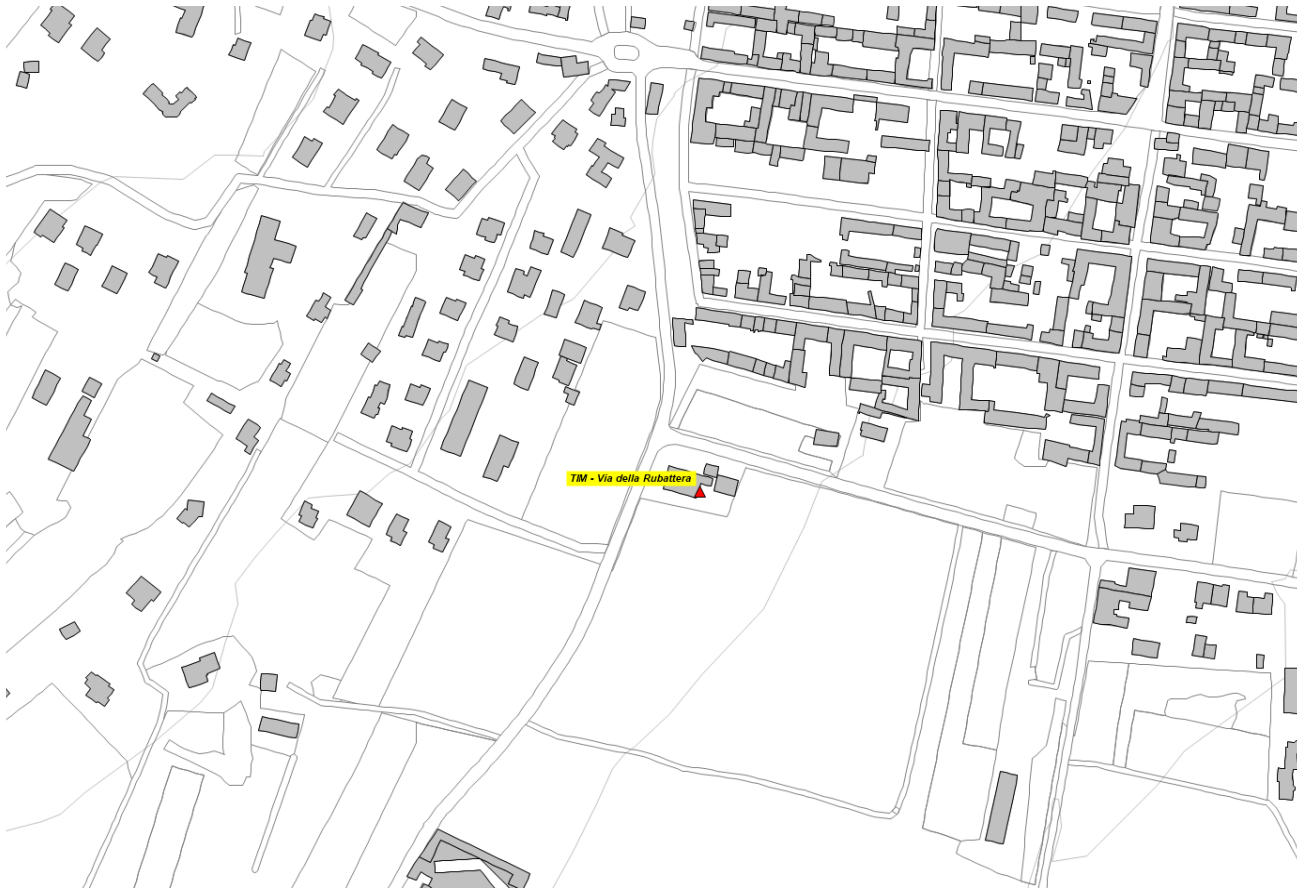
Fig. 6 Impianti considerati nella zona Via della Rubattera

N°	Nome Zona	Nome Impianto	Tecnologia	Stato
2	Via della Rubattera	TIM Via della Rubattera	Ponte radio	On air

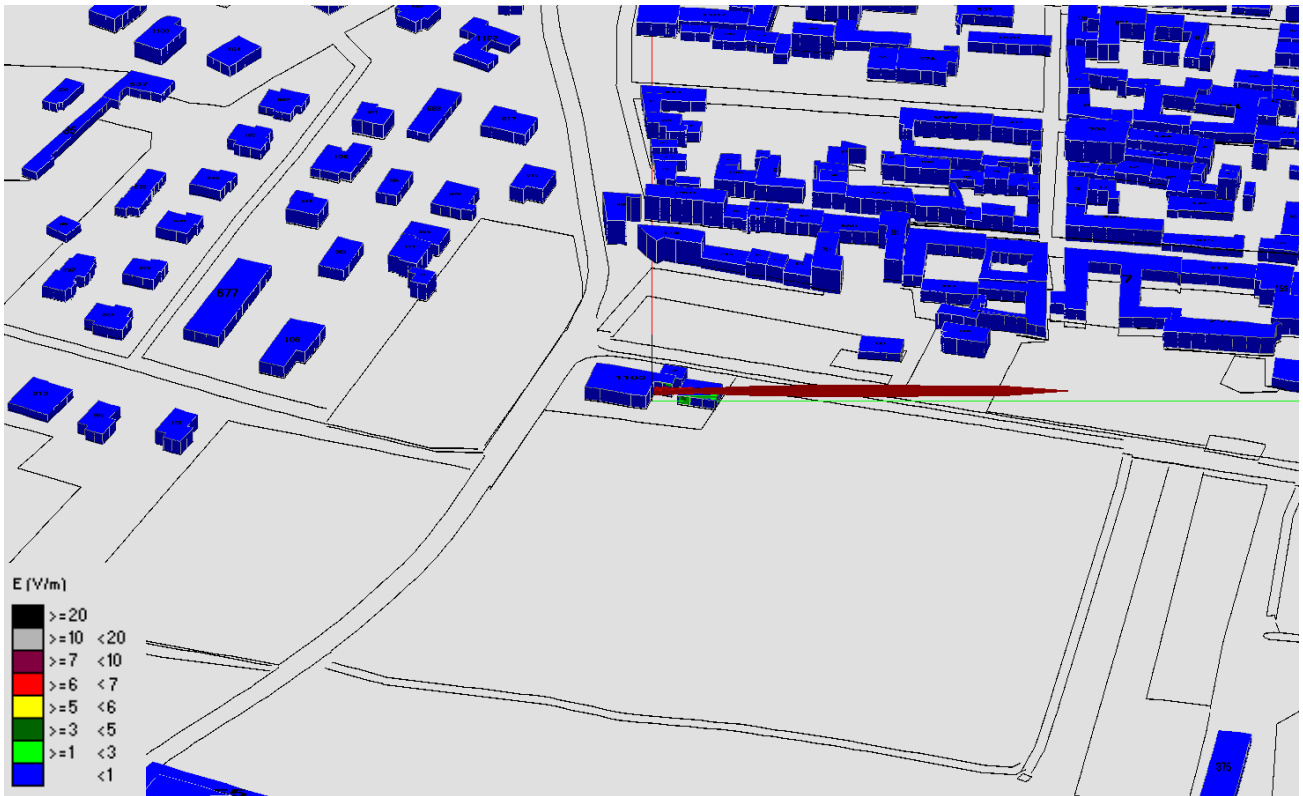
Fig. 7 Impatto Elettromagnetico – zona Via della Rubattera – 0° N

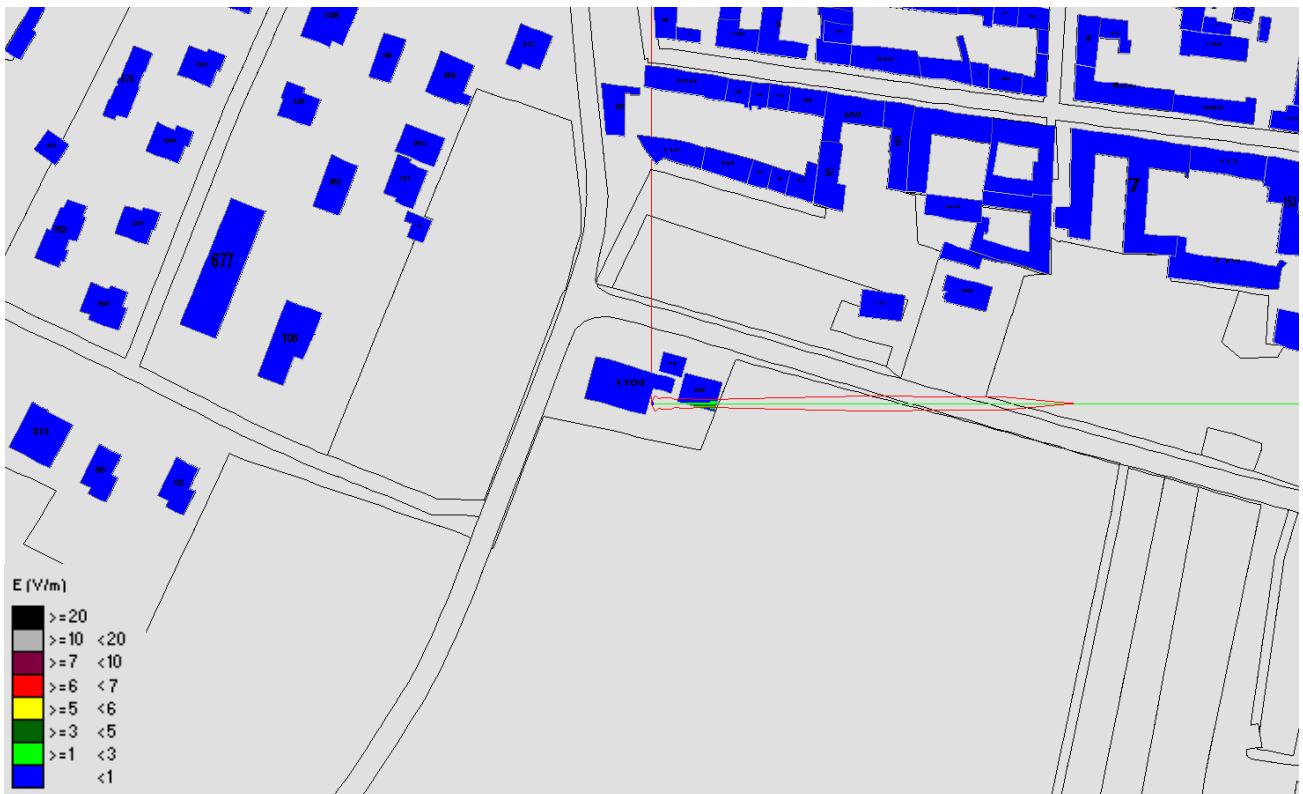
Fig. 8 Impatto Elettromagnetico – zona Via della Rubattera – Vista dall'alto senza solido

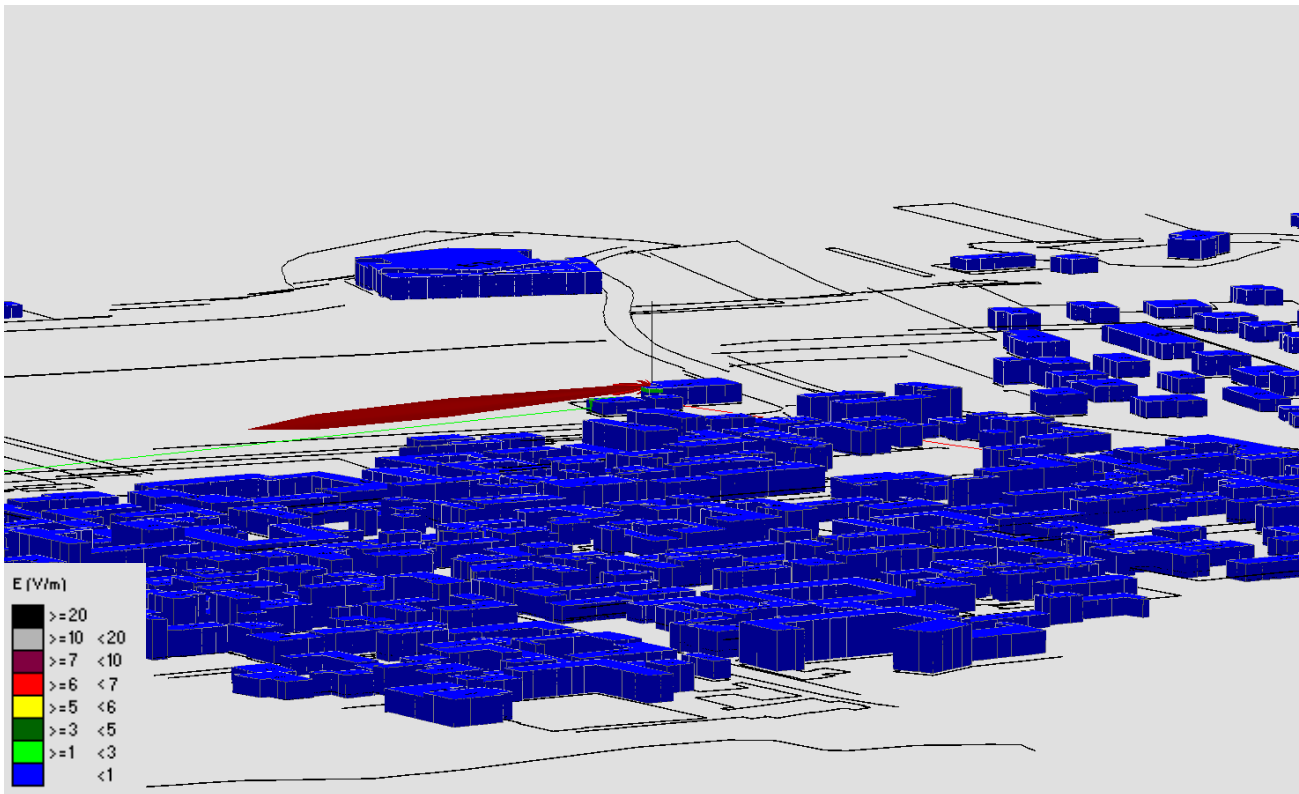
Fig. 9 Impatto Elettromagnetico – zona Via della Rubattera – Vista laterale

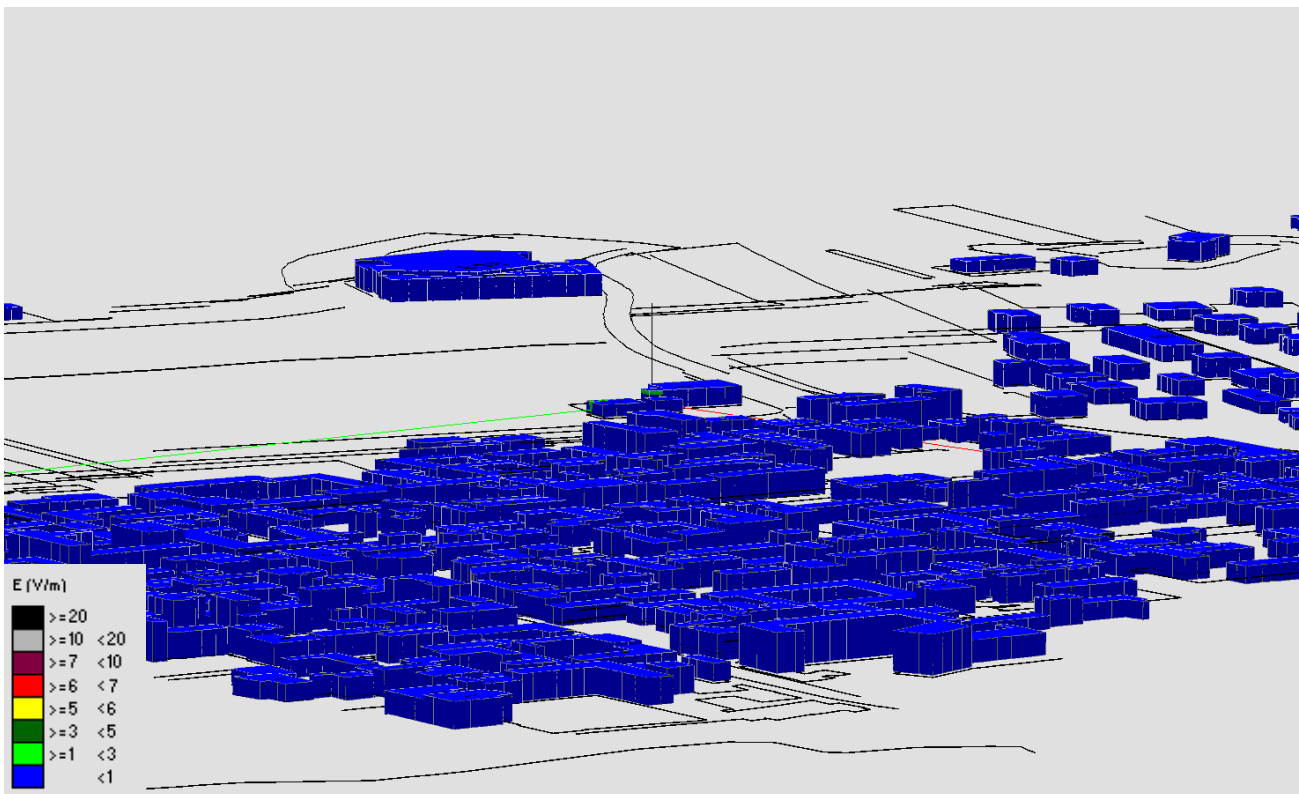
Fig. 10 Impatto Elettromagnetico – zona Via della Rubattera – Vista laterale senza solido

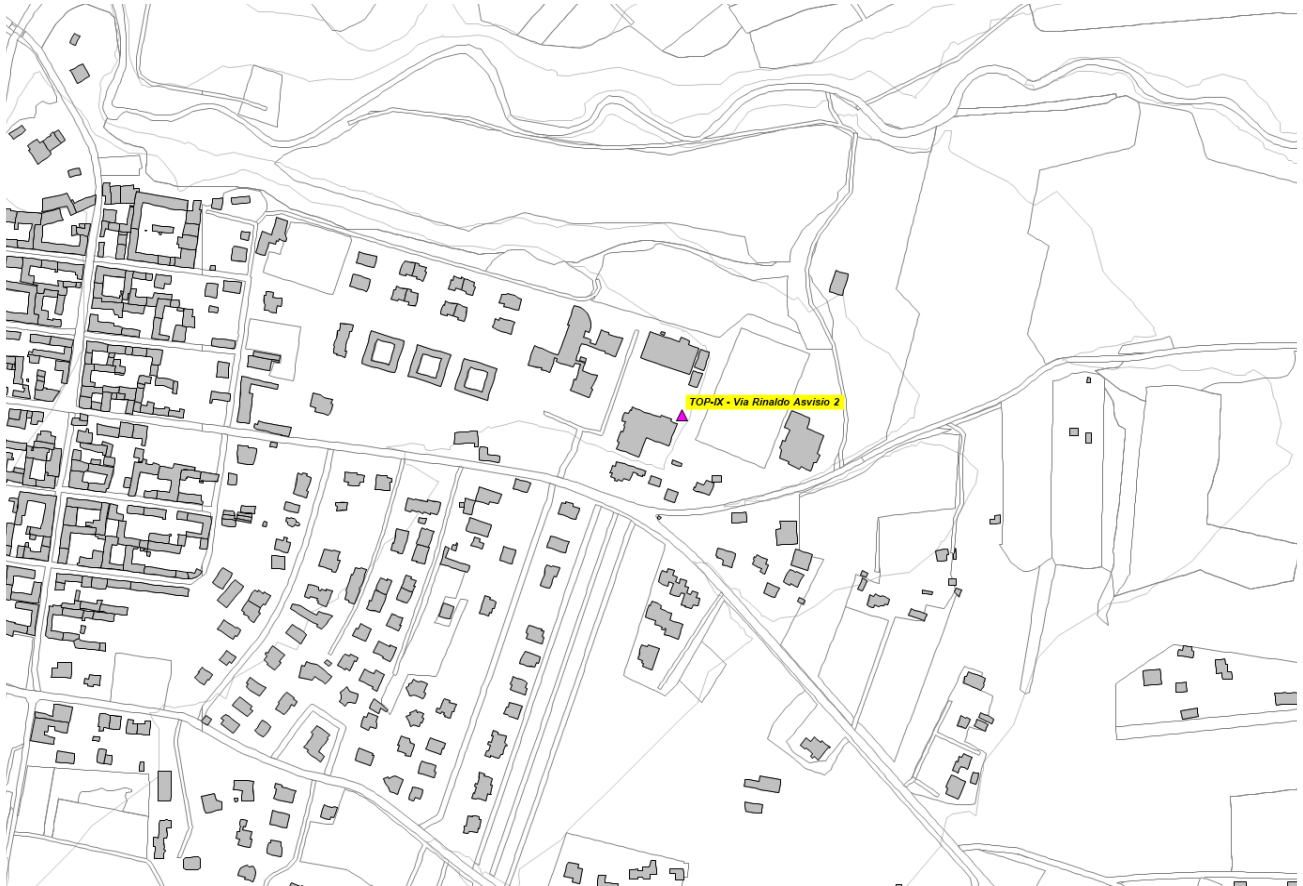
Fig. 11 Impianti considerati nella zona Via Rinaldo Asvisio

N°	Nome Zona	Nome Impianto	Tecnologia	Stato
3	Via Rinaldo Asvisio	TOP-IX FROSSASCO Via Rinaldo Asvisio 2	Ponte radio	On air

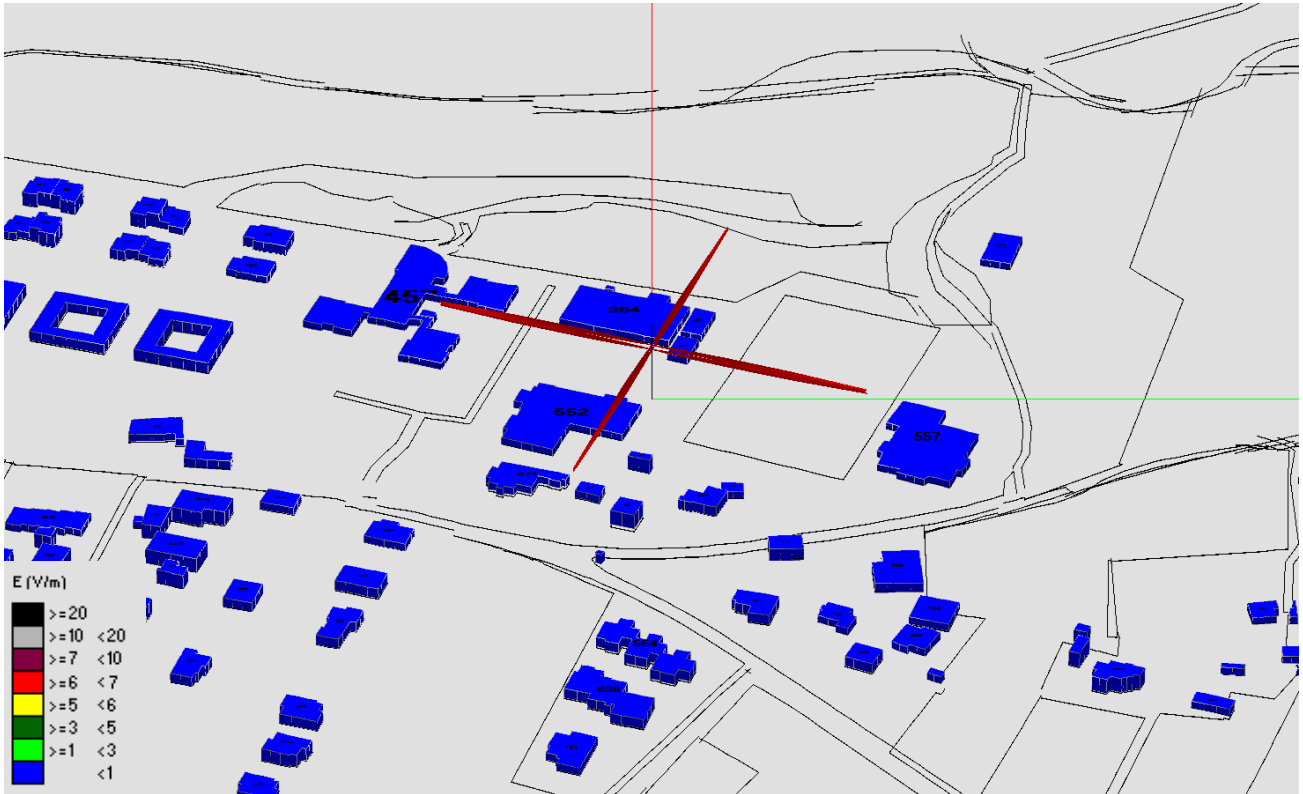
Fig. 12 Impatto Elettromagnetico – zona Via Rinaldo Asvisio – 0° N

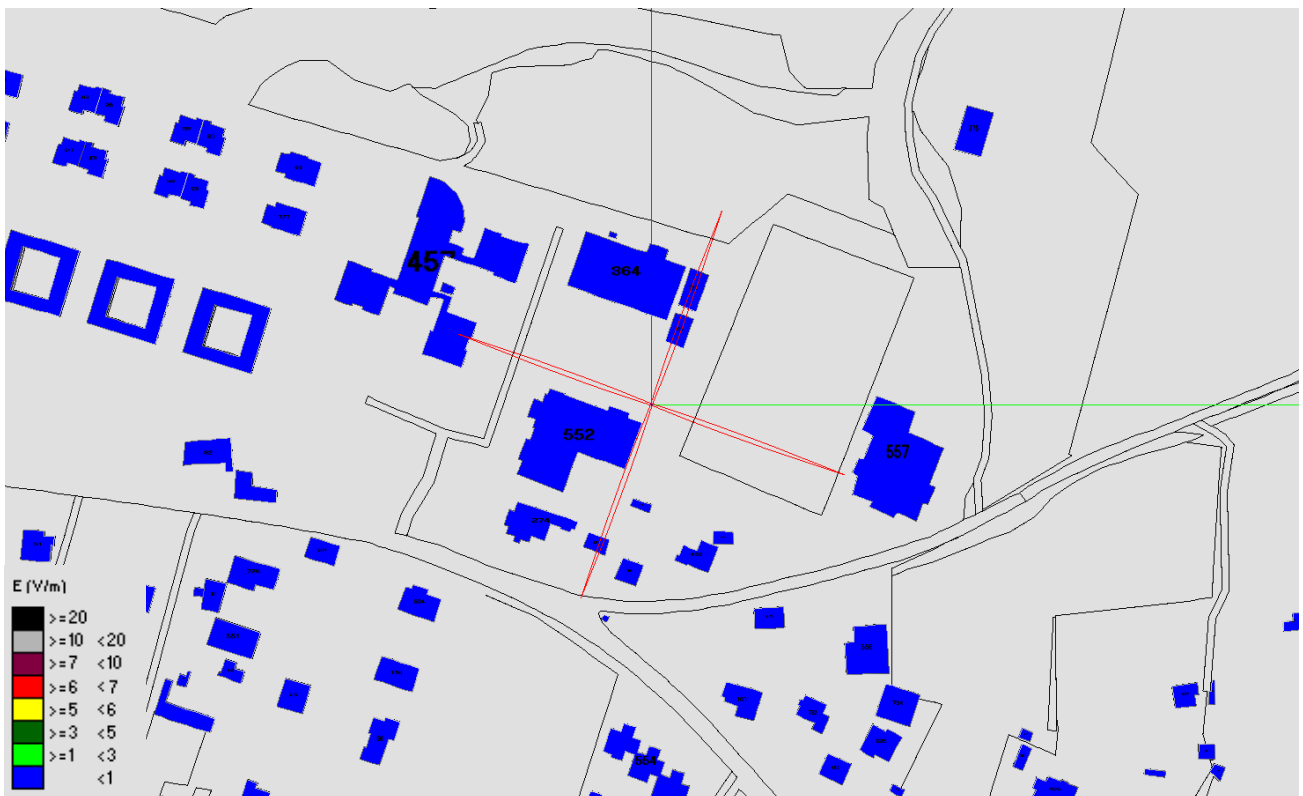
Fig. 13 Impatto Elettromagnetico – zona Via Rinaldo Asvisio – Vista dall'alto senza solido

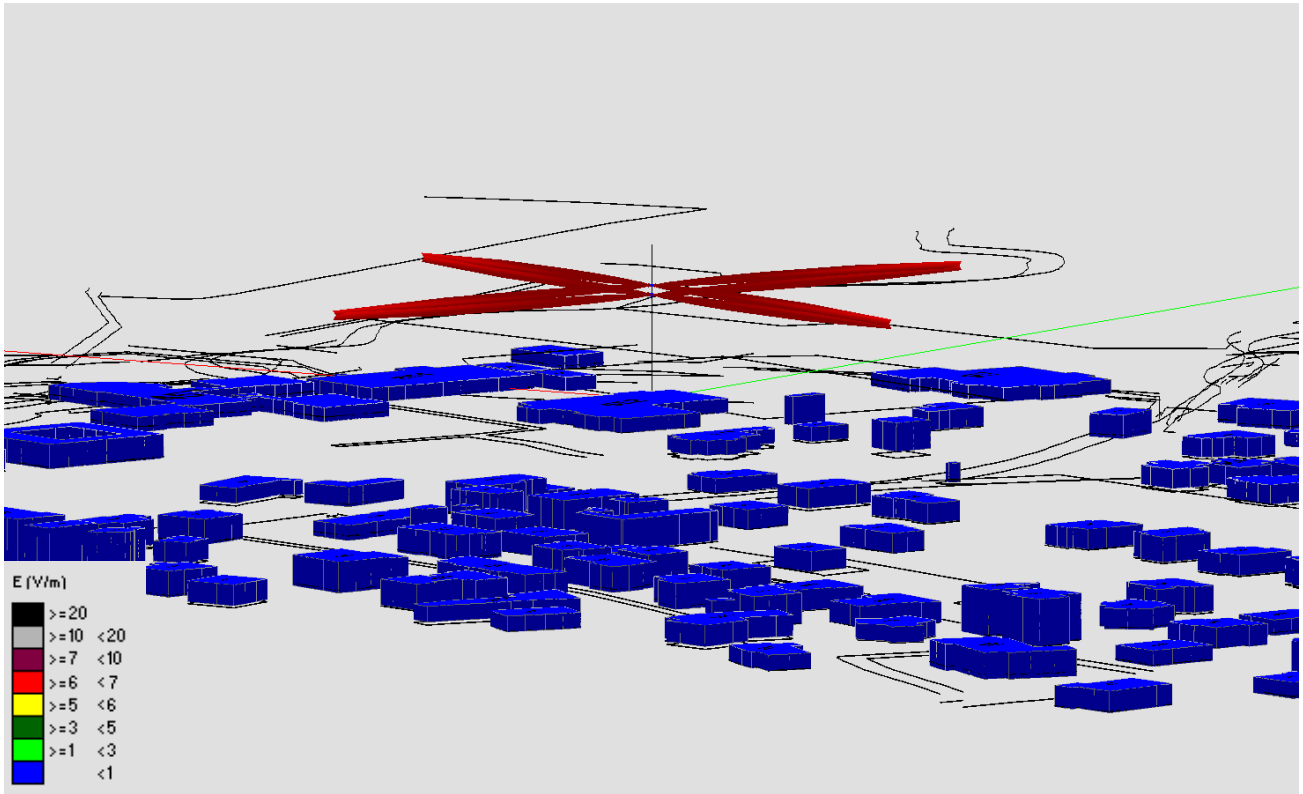
Fig. 14 Impatto Elettromagnetico – zona Via Rinaldo Asvisio – Vista laterale

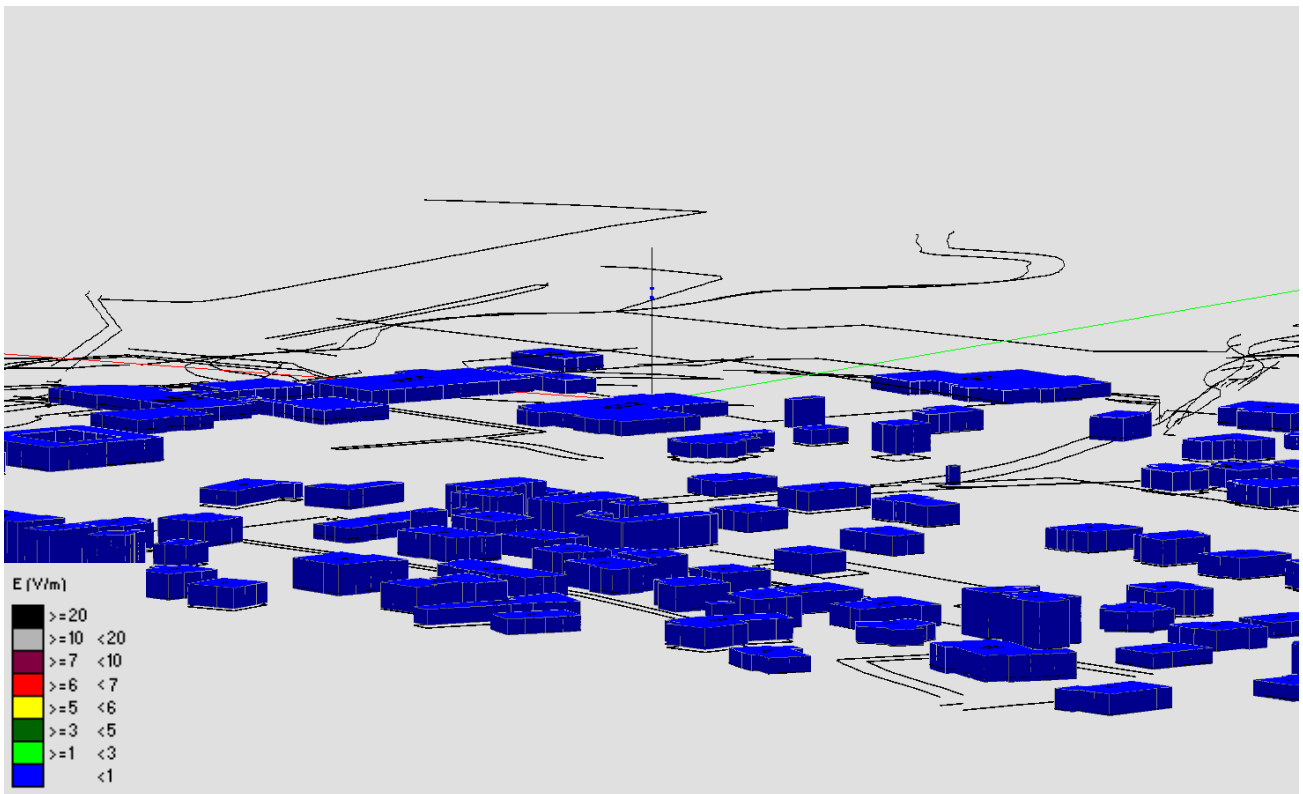
Fig. 15 Impatto Elettromagnetico – zona Via Rinaldo Asvisio – Vista laterale senza solido
