COMUNE DI PAVONE CANAVESE

**1° VARIANTE STRUTTURALE AL PRGC PER L'ADEGUAMENTO AL PAI
ai sensi del Titolo IVbis della LR 56/77 nel testo vigente fino all' 11/04/2013 in coerenza
con i disposti dell'art.89 c.3 della LR 3/2013**

RELAZIONE GEOLOGICO TECNICA

Data	Scala	Sigla	Attività	Versione
Marzo 2016		D0033C1	VI	V00

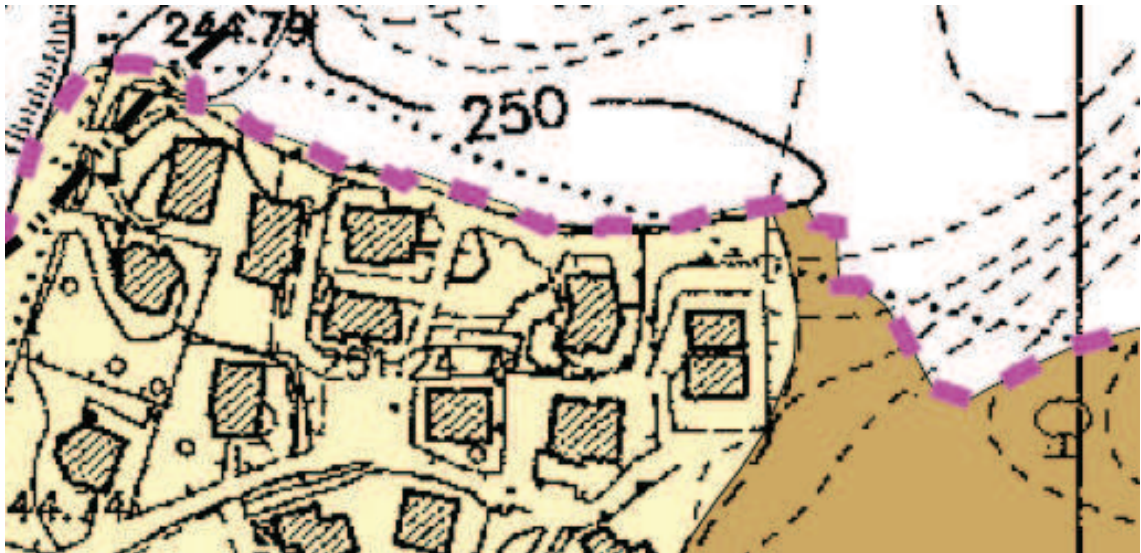
Estratto ingrandito della *Tav.8 – Carta di sintesi della pericolosità geomorfologica e idoneità alla utilizzazione urbanistica*”

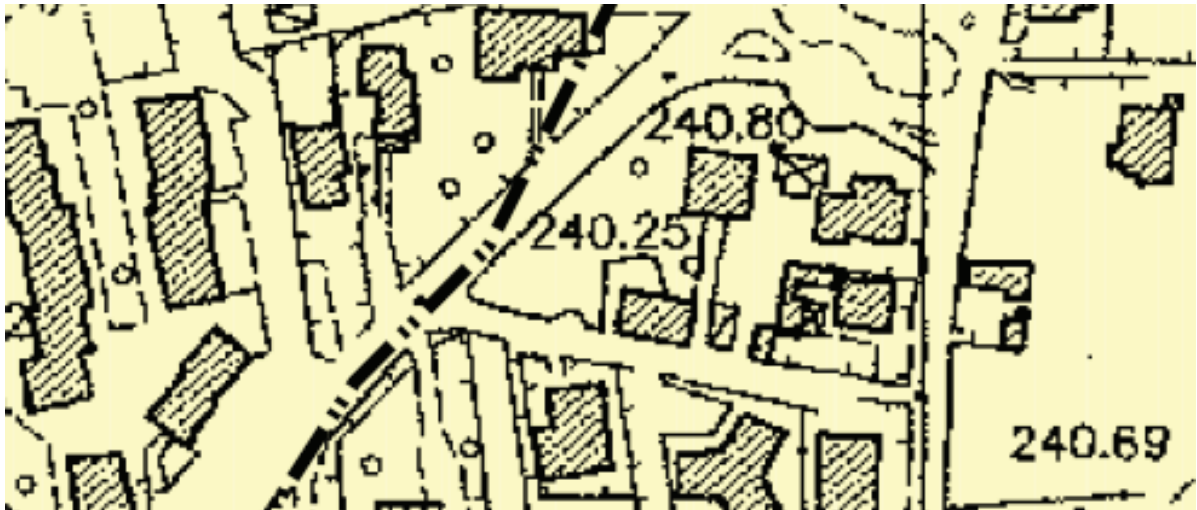
Estratto ingrandito della "Tav.8 – Carta di sintesi della pericolosità geomorfologica e idoneità alla utilizzazione urbanistica"

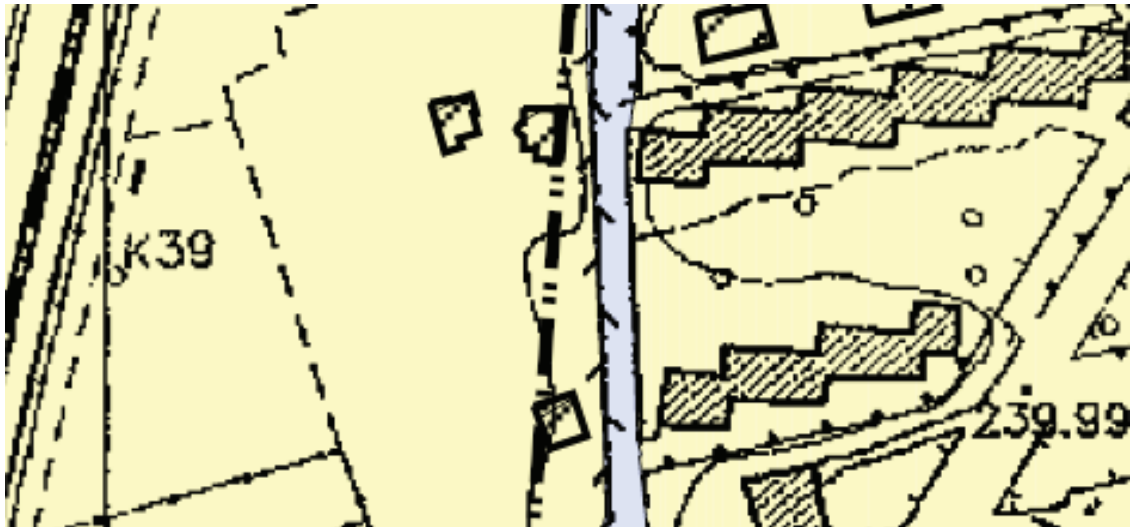
Estratto ingrandito della “Tav.8 – Carta di sintesi della pericolosità geomorfologica e idoneità alla utilizzazione urbanistica”

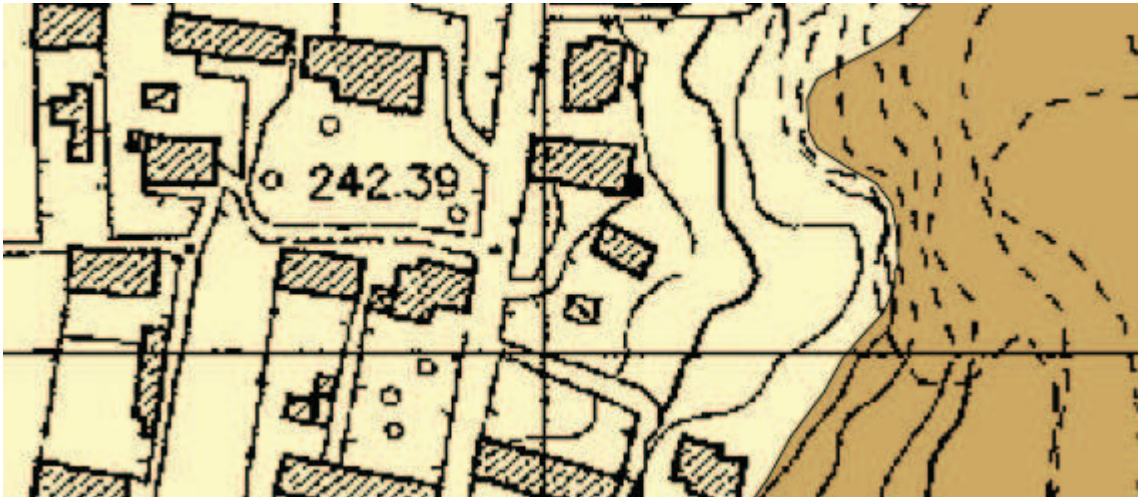
Estratto ingrandito della “Tav.8 – Carta di sintesi della pericolosità geomorfologica e idoneità alla utilizzazione urbanistica”

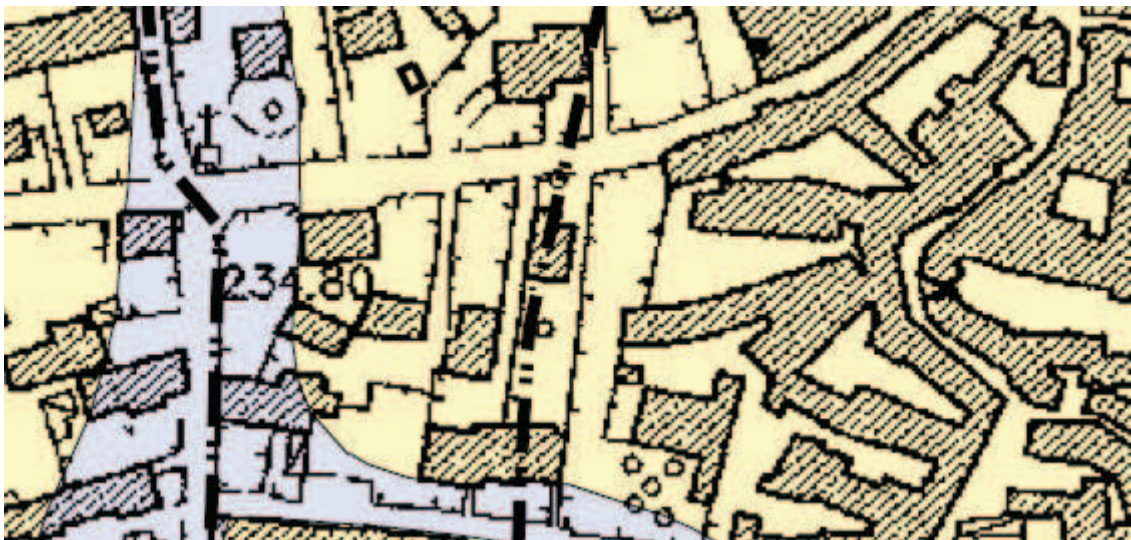
Estratto ingrandito della “Tav.8 – Carta di sintesi della pericolosità geomorfologica e idoneità alla utilizzazione urbanistica”

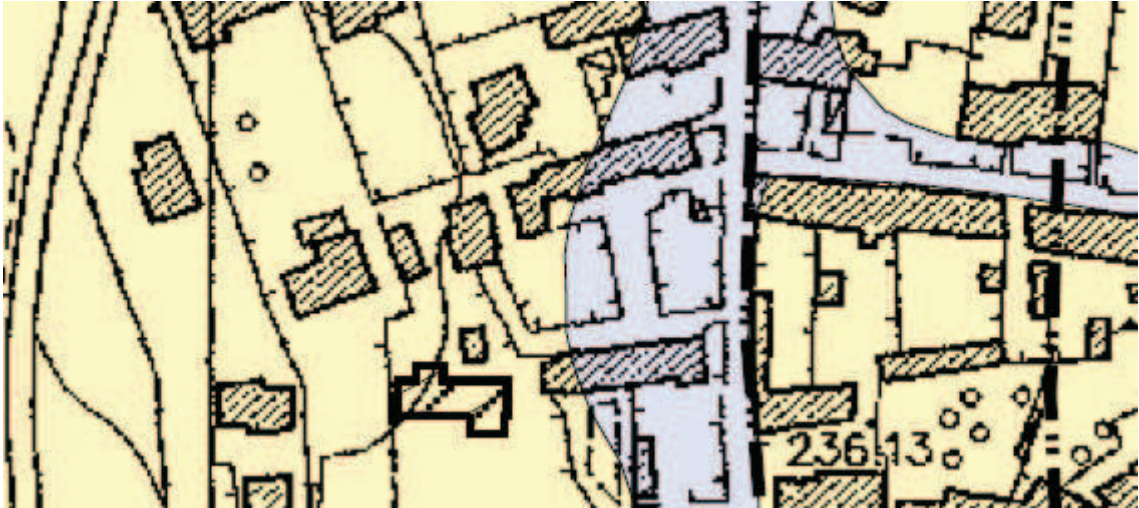
Estratto ingrandito della “Tav.8 – Carta di sintesi della pericolosità geomorfologica e idoneità alla utilizzazione urbanistica”

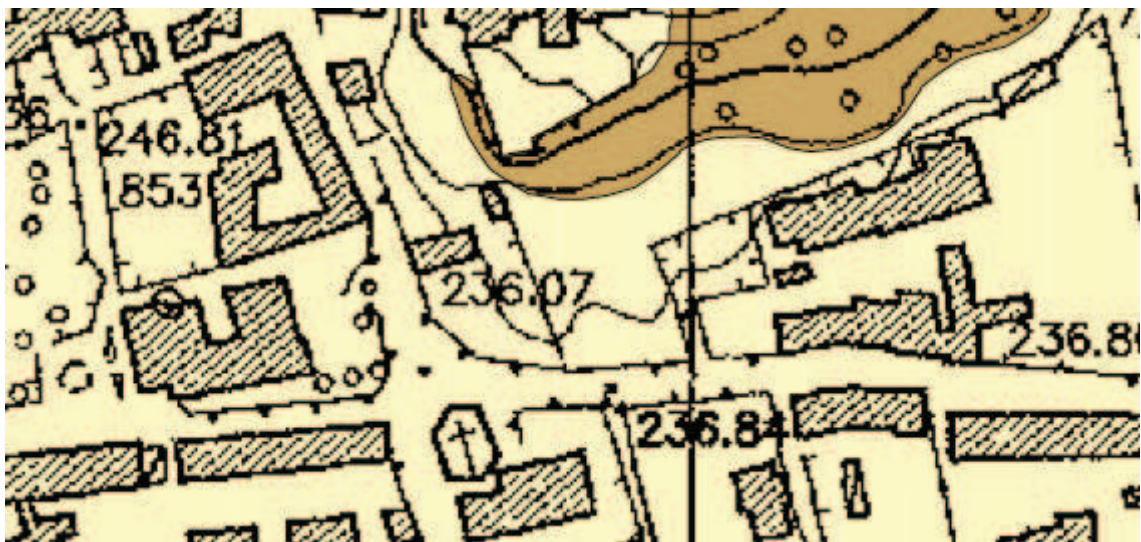
Estratto ingrandito della “Tav.8 – Carta di sintesi della pericolosità geomorfologica e idoneità alla utilizzazione urbanistica”

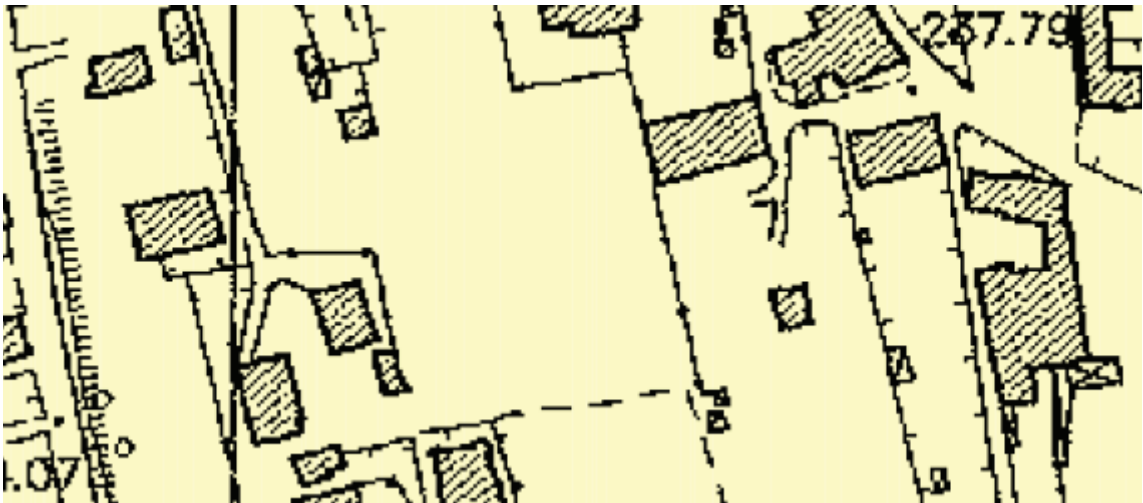
Estratto ingrandito della "Tav.8 – Carta di sintesi della pericolosità geomorfologica e idoneità alla utilizzazione urbanistica"

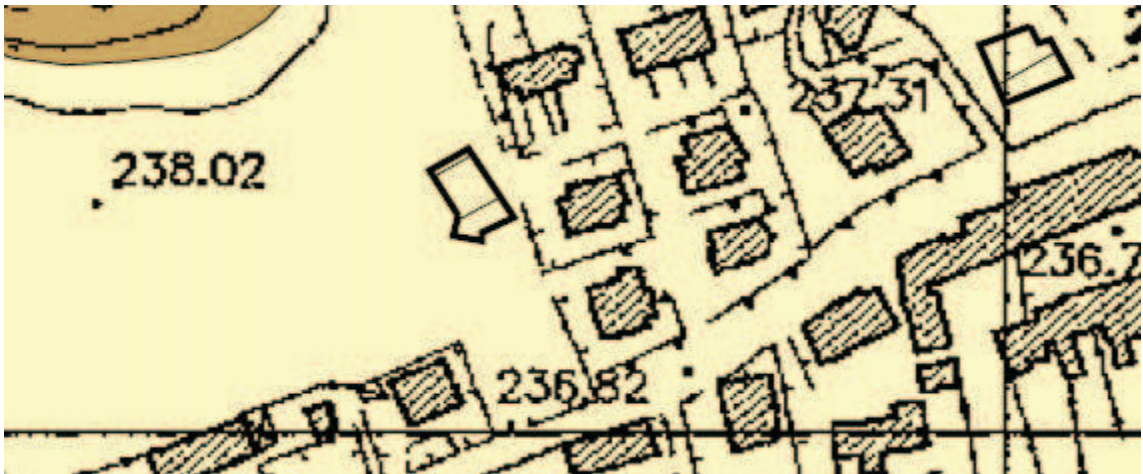
Estratto ingrandito della "Tav.8 – Carta di sintesi della pericolosità geomorfologica e idoneità alla utilizzazione urbanistica"

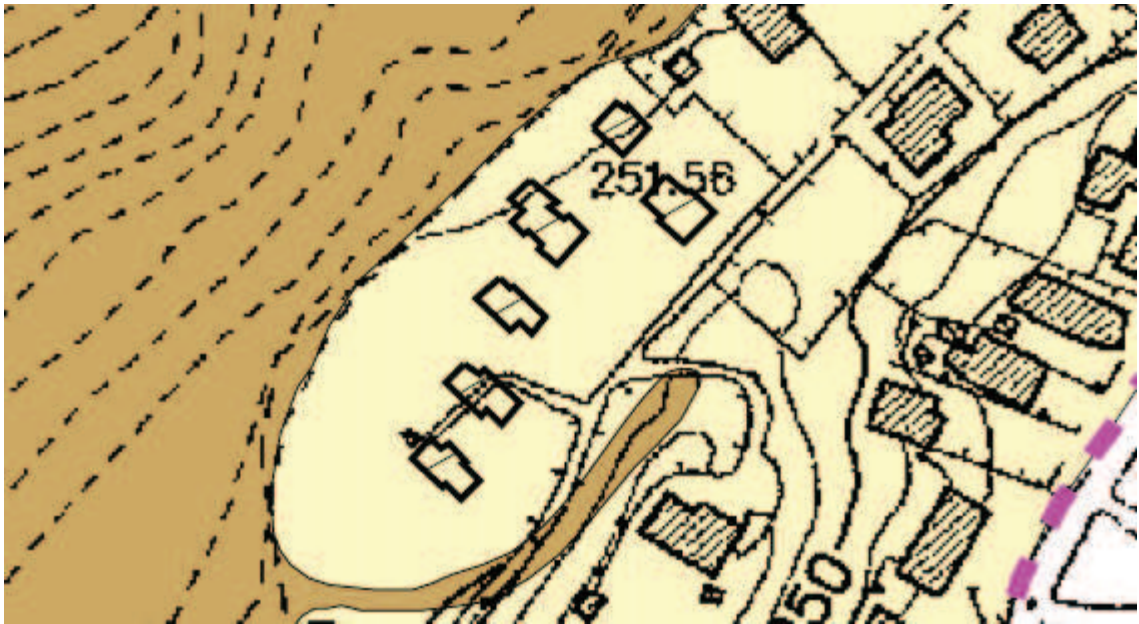
Estratto ingrandito della “Tav.8 – Carta di sintesi della pericolosità geomorfologica e idoneità alla utilizzazione urbanistica”

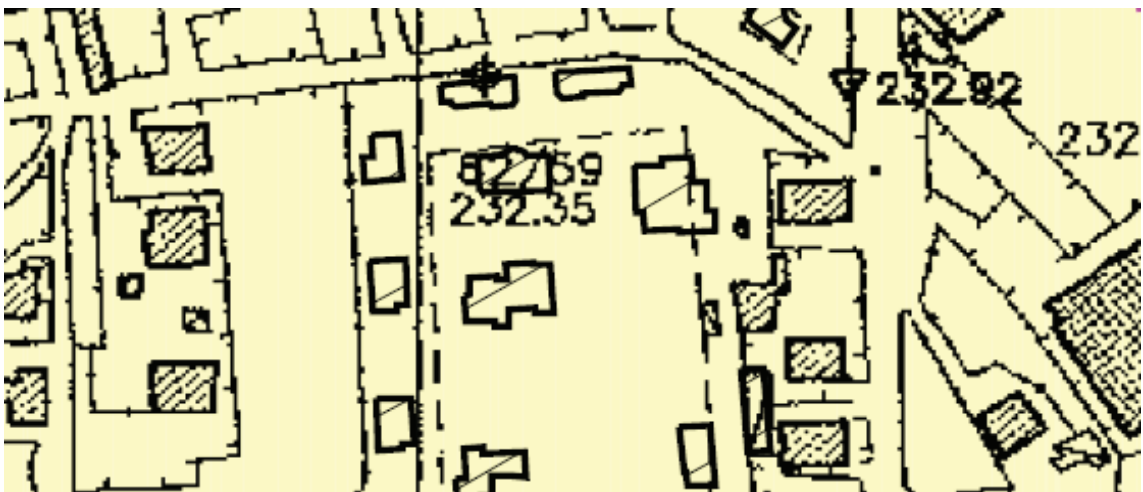
Estratto ingrandito della “*Tav.8 – Carta di sintesi della pericolosità geomorfologica e idoneità alla utilizzazione urbanistica*”

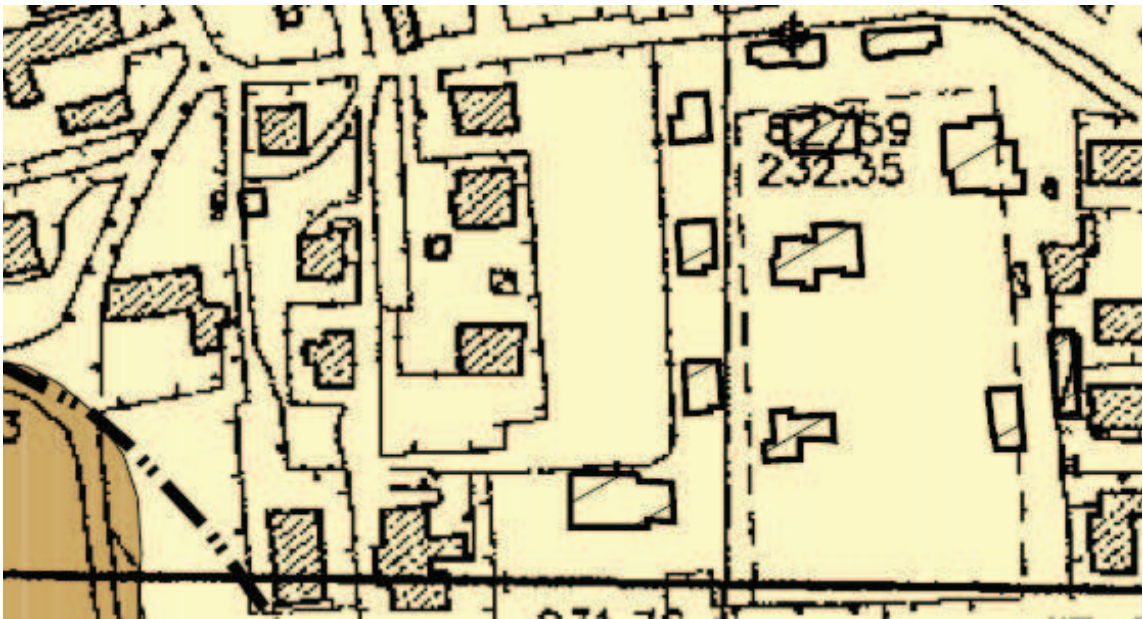
Estratto ingrandito della “Tav.8 – Carta di sintesi della pericolosità geomorfologica e idoneità alla utilizzazione urbanistica”

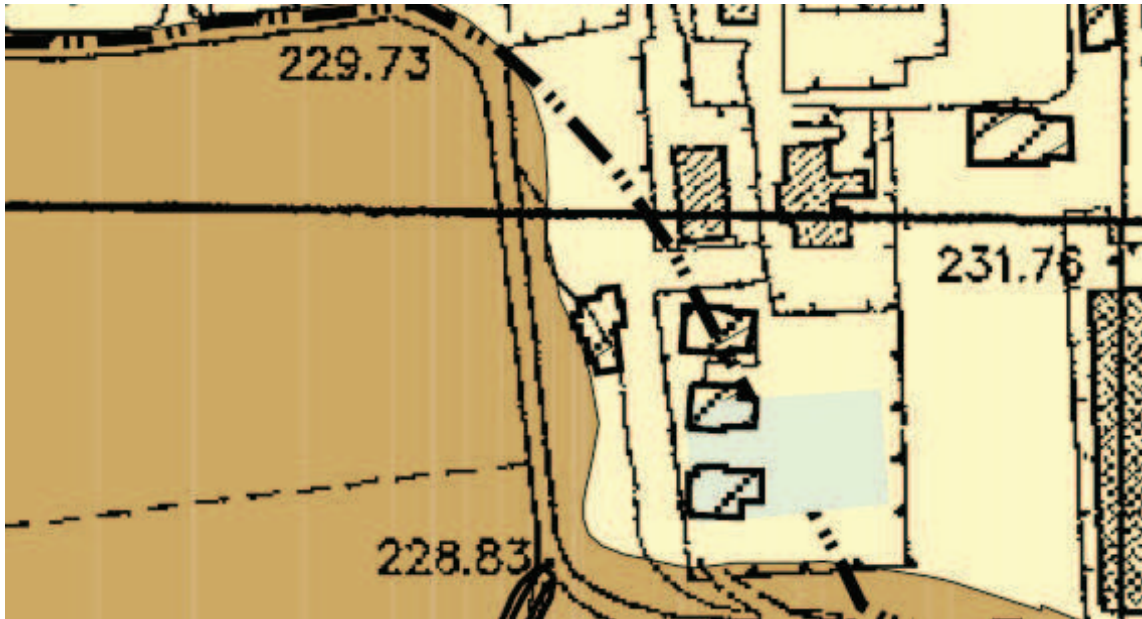
Estratto ingrandito della “Tav.8 – Carta di sintesi della pericolosità geomorfologica e idoneità alla utilizzazione urbanistica”

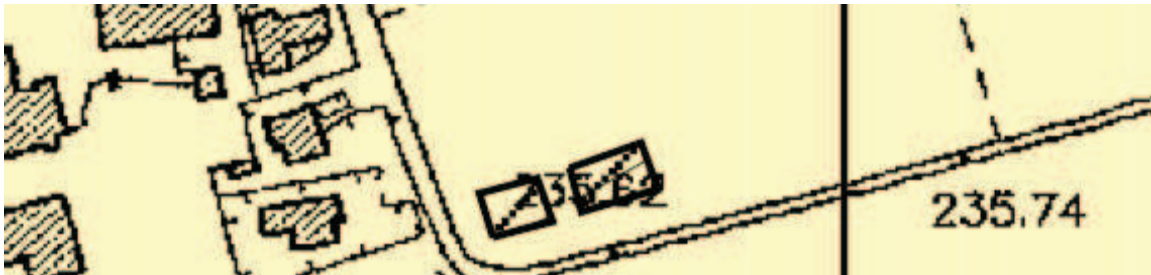
Estratto ingrandito della “*Tav.8 – Carta di sintesi della pericolosità geomorfologica e idoneità alla utilizzazione urbanistica*”

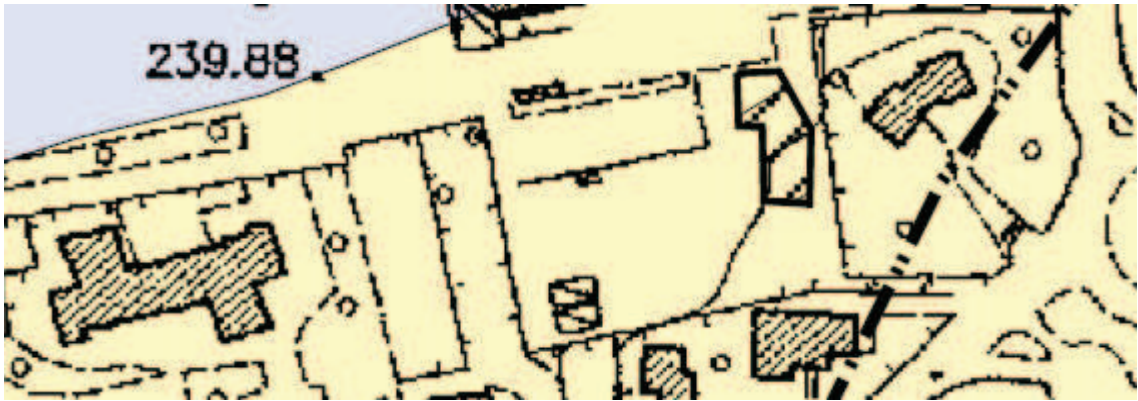
Estratto ingrandito della “*Tav.8 – Carta di sintesi della pericolosità geomorfologica e idoneità alla utilizzazione urbanistica*”

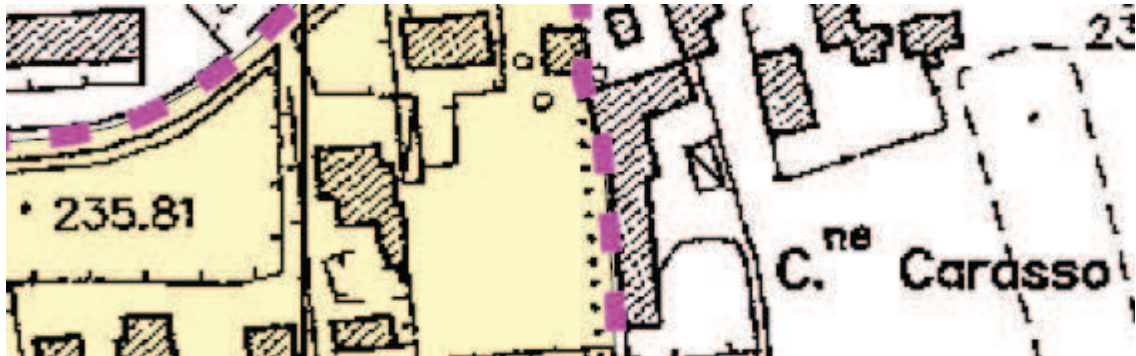
Estratto ingrandito della “Tav.8 – Carta di sintesi della pericolosità geomorfologica e idoneità alla utilizzazione urbanistica”

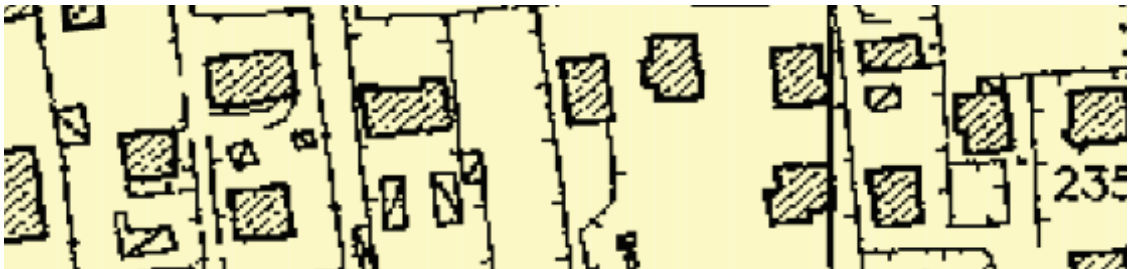
Estratto ingrandito della “*Tav.8 – Carta di sintesi della pericolosità geomorfologica e idoneità alla utilizzazione urbanistica*”

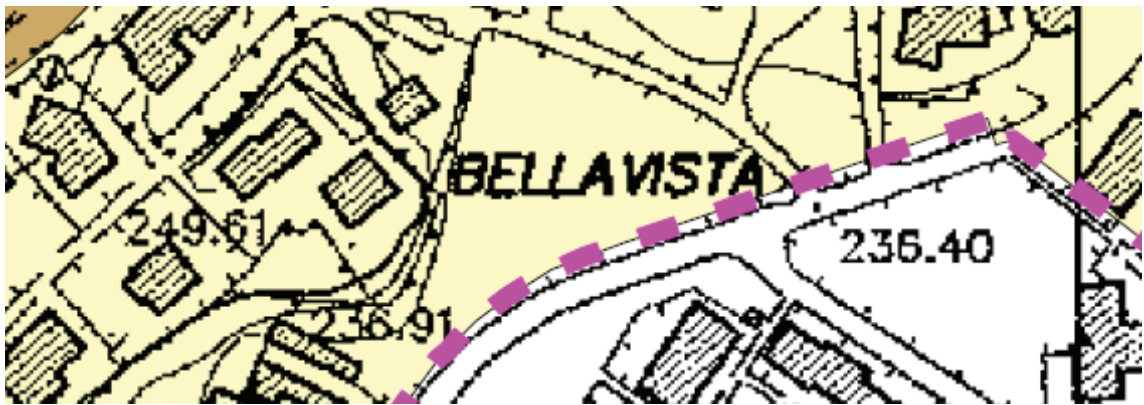
Estratto ingrandito della “Tav.8 – Carta di sintesi della pericolosità geomorfologica e idoneità alla utilizzazione urbanistica”
