# Ente di Gestione delle Aree Protette della Valle Sesia

### LAVORI DI RIPRISTINO E MESSA IN SICUREZZA DELLE PISTE CICLABILI/FORESTALI E SENTIERISTICA DEL PARCO NATURALE DEL MONTE FENERA

#### PROGETTO ESECUTIVO

Elaborato E1 - RELAZIONE GENERALE  
CON QUADRO ECONOMICO

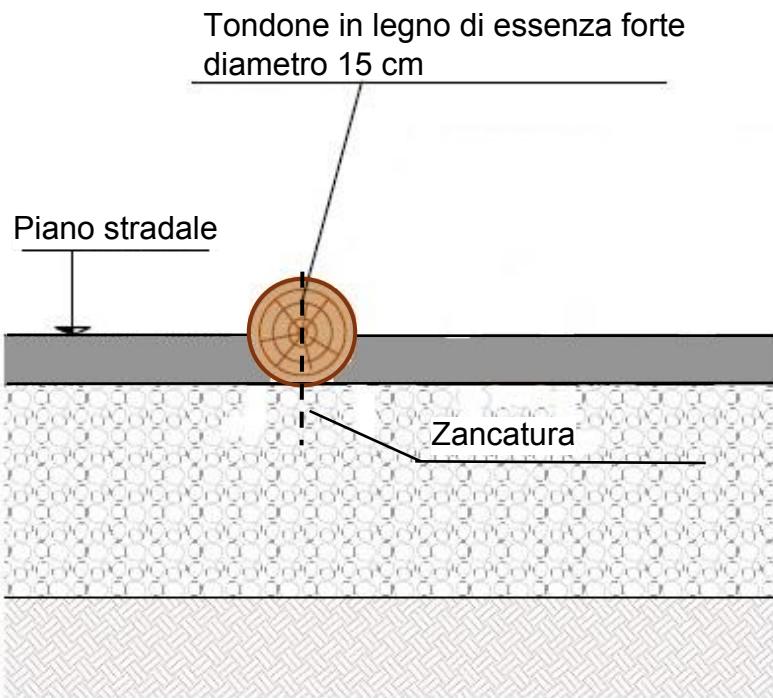
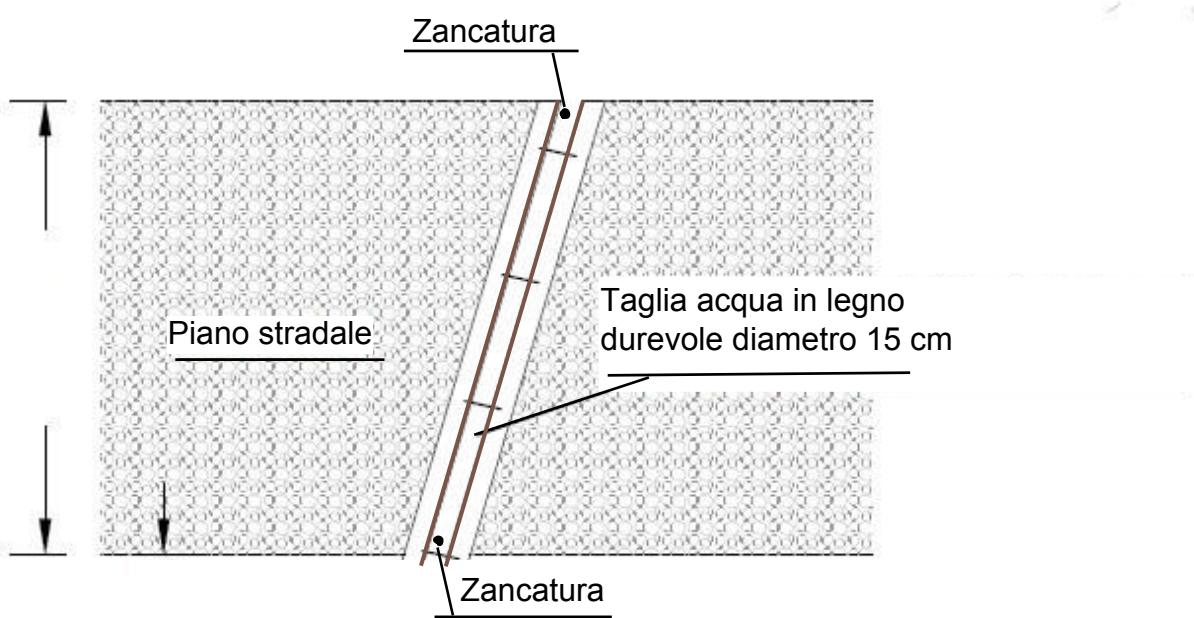
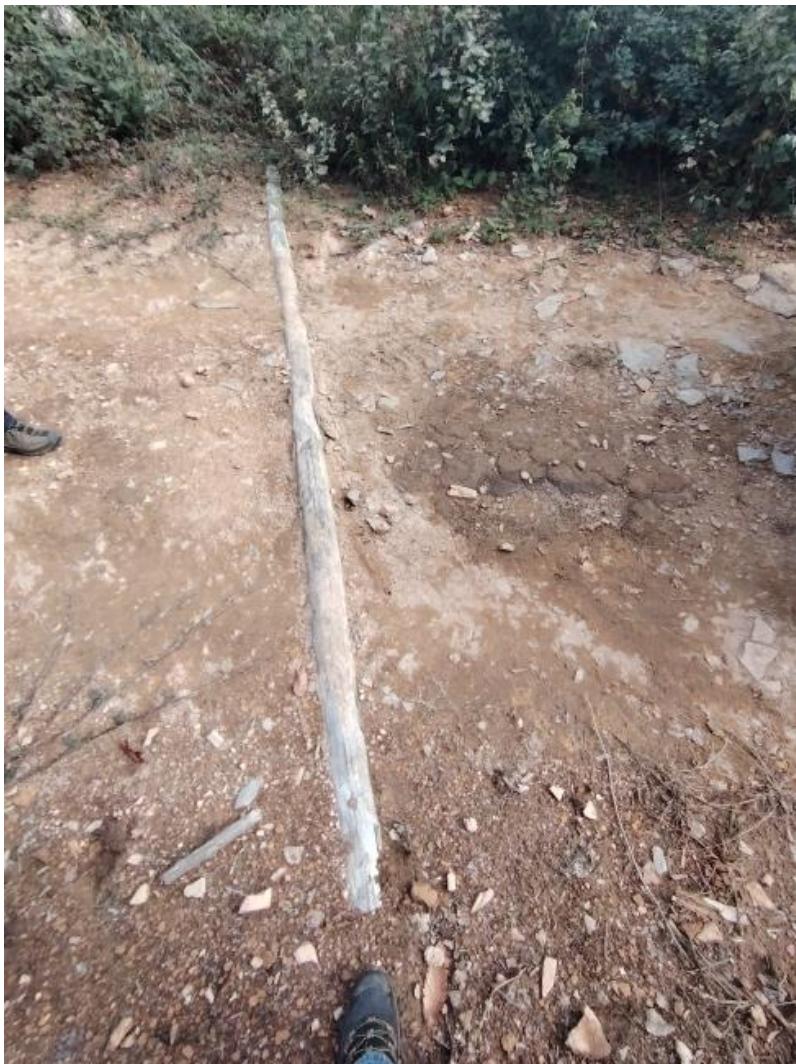
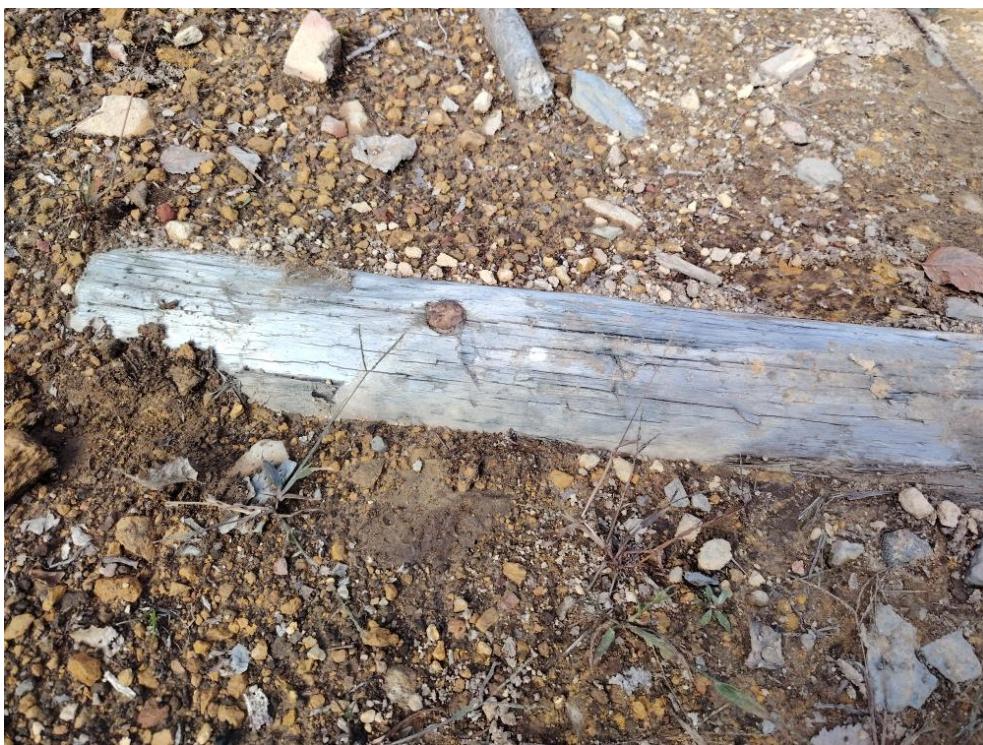
## PARTICOLARE CANALETTE TAGLIA ACQUA

taglio e sistemazione della vegetazione invadente la sede stradale, eliminazione ceppaie e ripristino del fondo, con ricarico di materiale stabilizzato, realizzazione canalette secondo lo schema allegato al fondo della presente relazione.

Interventi: ripristino generalizzato del fondo; nei tratti più ripidi e in trincea, taglio della trincea e realizzazione di canalette taglia acqua. Taglio piante a bordo pista.
