LAVORI DI RIPRISTINO E MESSA IN SICUREZZA DELLE PISTE CICLABILI/FORESTALI E SENTIERISTICA DEL PARCO NATURALE DEL MONTE FENERA

PROGETTO ESECUTIVO

Tav. 2 Stato di Fatto e Analisi dei Degradi
Restauro e consolidamento del Ponte sul Torrente Strona

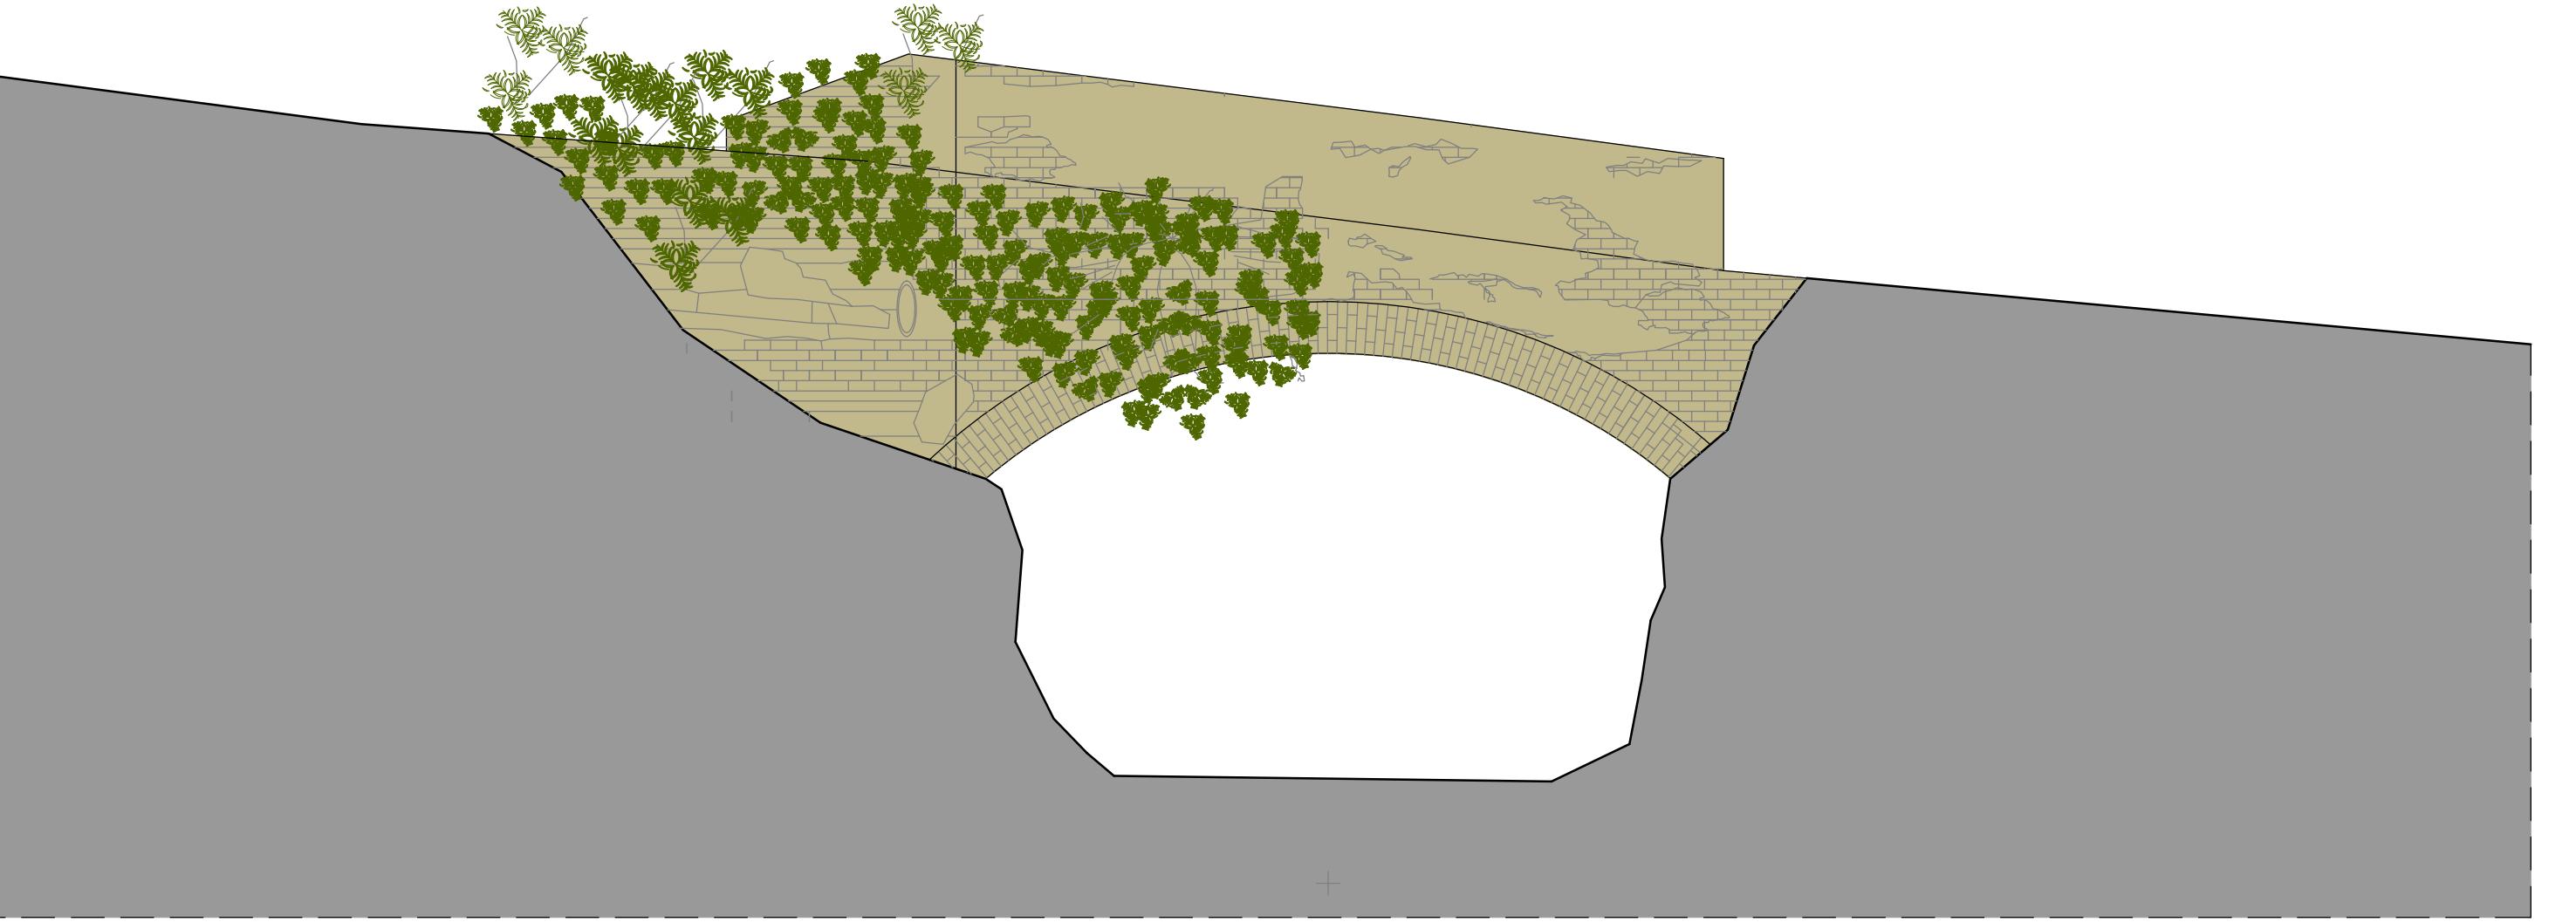
PROSPETTO VALLE - SCALA 1:50

PRESENZA DI VEGETAZIONE INFESTANTE

FESSURAZIONI PROFONDE

DEPOSITI SUPERFICIALI
PATINA BIOLOGICA
PRESENZA DI SOSTANZA ORGANICHE VARIE
PRESENZA PUNTUALE DI CROSTE NERE
INTONACI DEGRADATI E MALTE CEMENTIZIE
