UNIONE MONTANA DEI COMUNI DELLE  
VALLI DI LANZO, CERONDA, CASTERNONE  
**COMUNE DI ALA DI STURA**

PROGETTO DEFINITIVO

**PIANO PLURIENNALE DI MANUTENZIONE ORDINARIA  
DEI SOTTOBACINI IDROGRAFICI NEL TERRITORIO  
DELL' UNIONE MONTANA DI COMUNI DELLE  
VALLI DI LANZO, CERONDA, CASTERNONE  
ANNUALITA' 2022 - INTERVENTO N. 47**

| <b>Elaborati</b><br>Estratto C.T.R. Regione Piemonte<br>Documentazione fotografica |

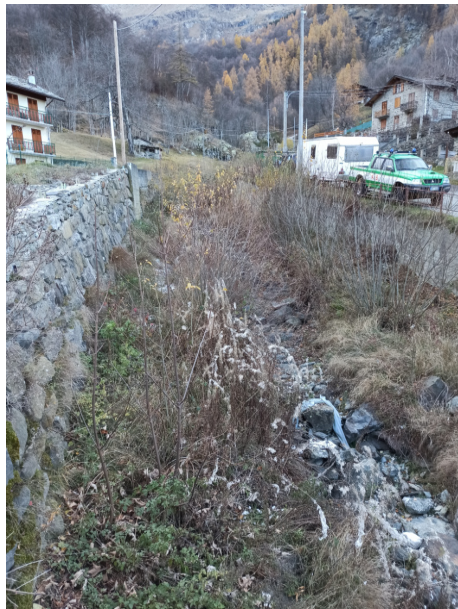
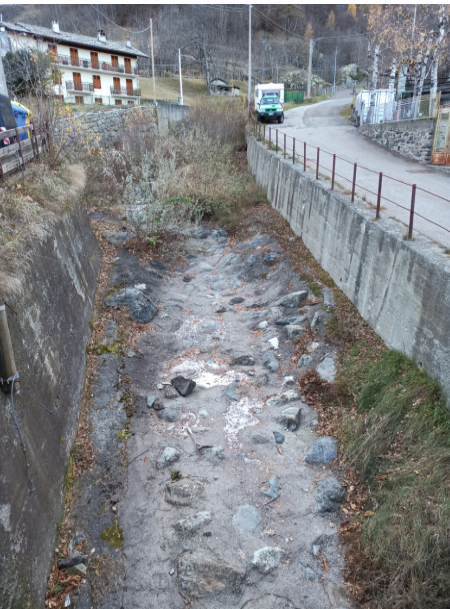
1) Ala 2022\_Rio Mondrone

| Codifica Intervento | Descrizione |
|---|---|
| 1) Ala 2022 | Miglioramento della sezione di deflusso lungo gli impluvi individuati in cartografia. Si osserva lo sviluppo di vegetazione arbustiva d'invasione il cui sviluppo incontrollato può avere ripercussioni sulla stabilità delle sponde e sull'efficienza dei settori ove l'alveo risulta tombato in quanto interferente con la viabilità locale. Si prevede il taglio selettivo e l'asportazione della vegetazione viva, deperiente, morta o instabile lungo le sponde dell'alveo. Lo scopo dell'intervento è quello di mantenere giovane il popolamento ripariale ed eliminare quegli individui che non contribuiscono alla stabilità delle sponde; l'intervento non dovrà pertanto essere un taglio raso lungo le sponde ma un taglio di diradamento e di ripulitura. La legna tagliata andrà accatastata in luogo idoneo lontano dall'alveo attivo e le ceppaie salvaguardate. |

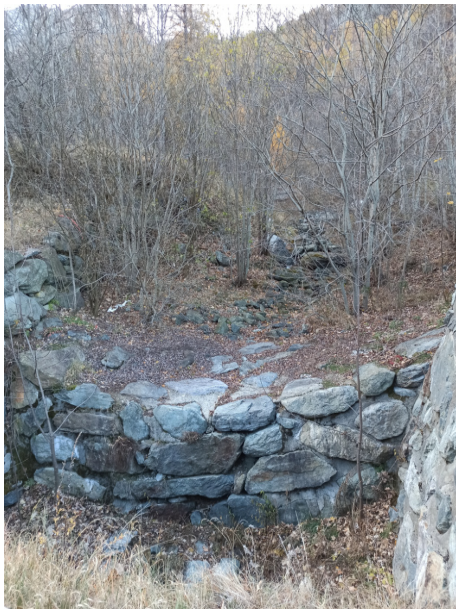
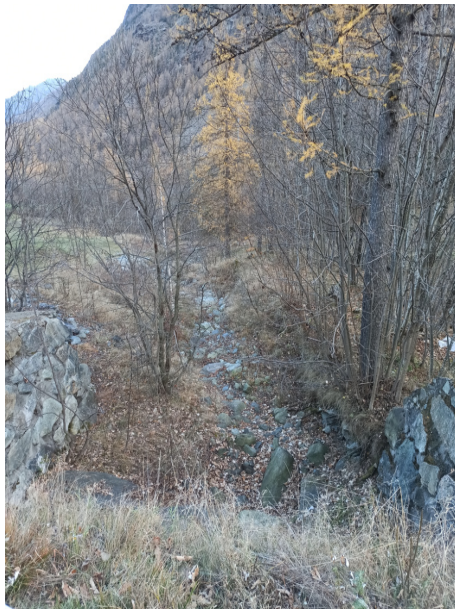
1-3) Ala 2022\_Zona Mondrone

| Codifica Intervento | Descrizione |
|---|---|
| 1-3) Ala 2022 | Miglioramento della sezione di deflusso lungo gli impluvi individuati in cartografia. Si osserva lo sviluppo di vegetazione arbustiva d'invasione il cui sviluppo incontrollato può avere ripercussioni sulla stabilità delle sponde e sull'efficienza dei settori ove l'alveo risulta tombato in quanto interferente con la viabilità locale. Si prevede il taglio selettivo e l'asportazione della vegetazione viva, deperiente, morta o instabile lungo le sponde dell'alveo. Lo scopo dell'intervento è quello di mantenere giovane il popolamento ripariale ed eliminare quegli individui che non contribuiscono alla stabilità delle sponde; l'intervento non dovrà pertanto essere un taglio raso lungo le sponde ma un taglio di diradamento e di ripulitura. La legna tagliata andrà accatastata in luogo idoneo lontano dall'alveo attivo e le ceppaie salvaguardate. Nei corsi d'acqua individuati in cartografia si prevede anche il rimodellamento locale della sezione di deflusso atto a mitigare l'accentuata azione erosiva di sponda mediante mobilitazione di materiale in alveo. |

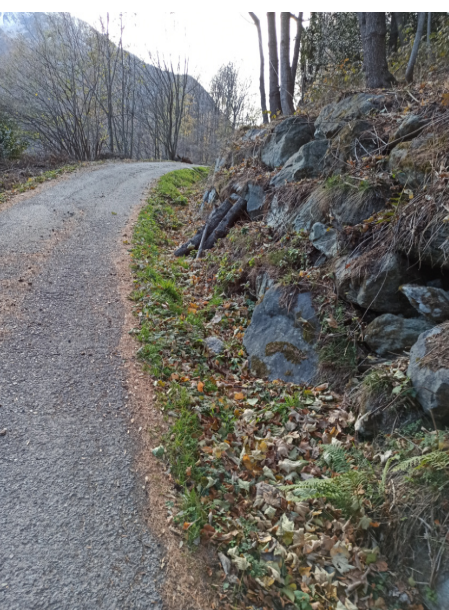
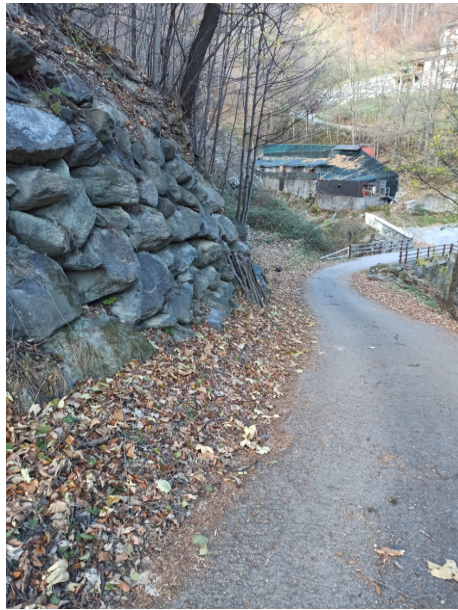
7) Ala 2022\_Pian del Tetto

| Codifica Intervento | Descrizione |
|---|---|
| 7) Ala 2022 | Si tratta del ripristino di tratti di viabilità locale forestale/agricola individuati in cartografia. Si prevede un intervento con pulizia dei fossi di guardia e ripristino delle sezioni di deflusso sotto gli accessi carrai che si traggono dalla strada. Sul piano viabile ove necessario si interverrà a ripristinare i tratti ciclicamente danneggiati dagli eventi meteorologici stagionali mediante apporto di misto granulare. Gli interventi di manutenzione riguarderanno inoltre lo sfalcio a carico degli arbusti invadenti il percorso e l'armonizzazione delle piante morte ed il ripristino delle piccole opere d'arte limitrofe al tracciato (quali muretti in pietra) a mantenere il tracciato in condizioni di transiabilità. |
| 7) Ala 2022<br>13e) Ala 2022 | A seguito di sopralluogo eseguito congiuntamente con l'Amministrazione comunale, si è deciso di NON intervenire in quanto le opere previste nella scheda sono state realizzate dalle squadre forestali con altre risorse economiche. Le somme preventivate per il presente intervento saranno destinate alle operazioni di cui alla scheda precedente n. 1-3 Ala - Intervento per l'esecuzione del guado che sostituirà l'attuale passerella pedonale in legno. |
