Interventi urgenti
per il contrasto al dissesto del Rio Cipollina (Asti)
 in area del PRG 1959/2023-2027 Piano di Intervento al Catastro 1959/24 Azione 120V.11
 BANDO 2023

Fascicolo 11
Sezioni tipo delle opere

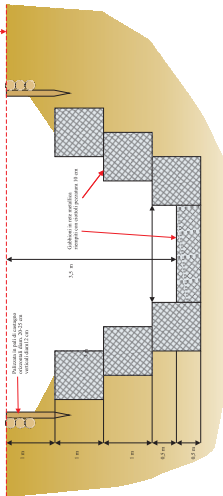
Sistemazione dell'alveo con gabbionate
 Sezione trasversale
 scala 1:50

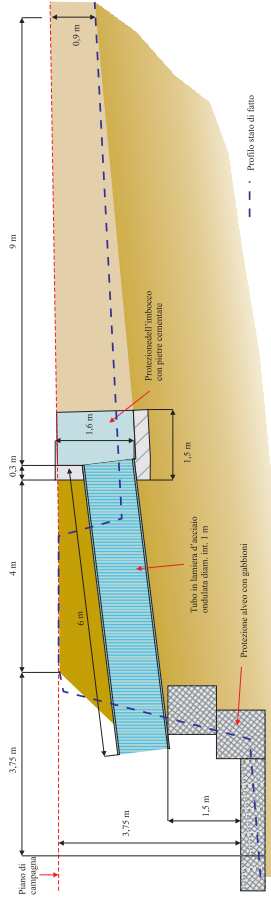
Rifiacimento atterramento (punto C)
 Sezione longitudinale
 scala 1:50

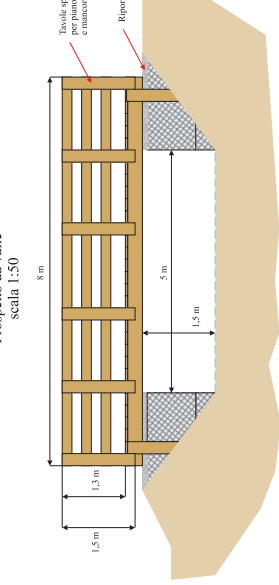
Passerella in legno per attraversamento
 Prospetto da valle
 scala 1:50

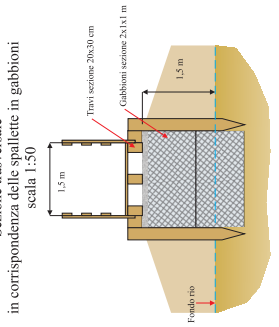
Sezione trasversale
 in corrispondenza delle spallette in gabbioni
 scala 1:50

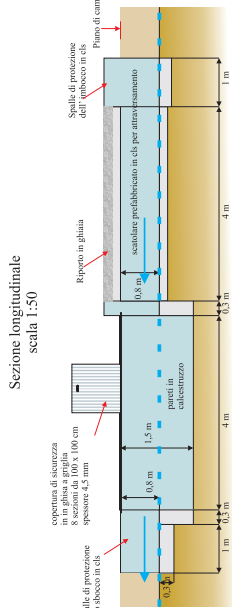
Vasca di trattenuta trasporto solido
 Sezione longitudinale
 scala 1:50

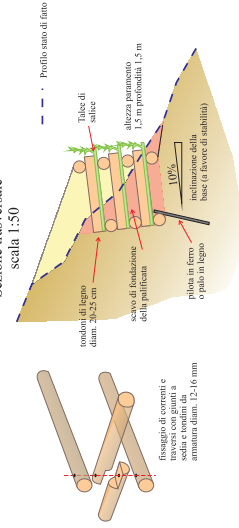
Palificata viva di sostegno a due pareti
 Sezione trasversale
 scala 1:50

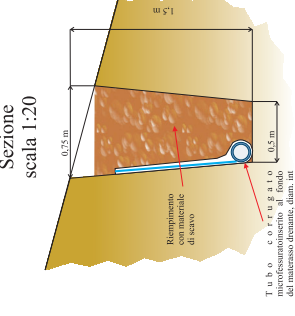
Drenaggio
 Sezione
 scala 1:20
